| <b>Rapportnr.</b> | 26-13-1 |
| <b>Prosjekt</b> | Storavatnet bussanlegg, Bergen kommune<br>Geotekniske vurderinger |

## 1 Innledning

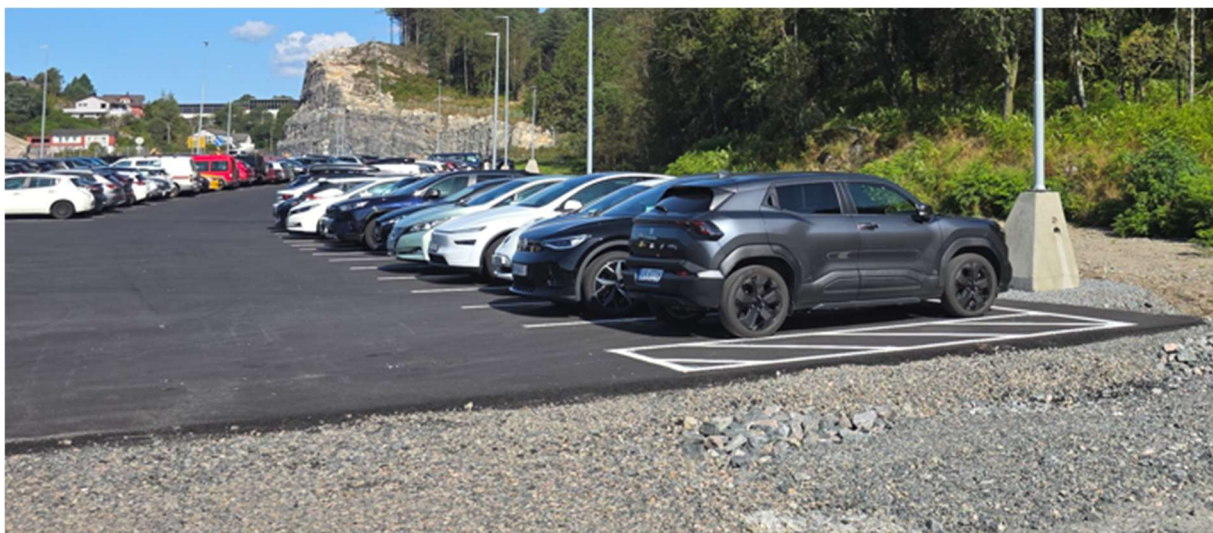
Planområdet ligger i Vestremarka på ca. kote +45. Det er etablert et midlertidig utendørs parkeringsareal på tomten, se Figur 2. Ved befaring ble det observert at myrområdet delvis er masseutskiftet.

Figur 2 Foto mot nord

Sotra Link Construction etablerte i desember 2024 et midlertidig utendørs parkeringsanlegg på tomten, se Figur 2, Figur 5 og [7].

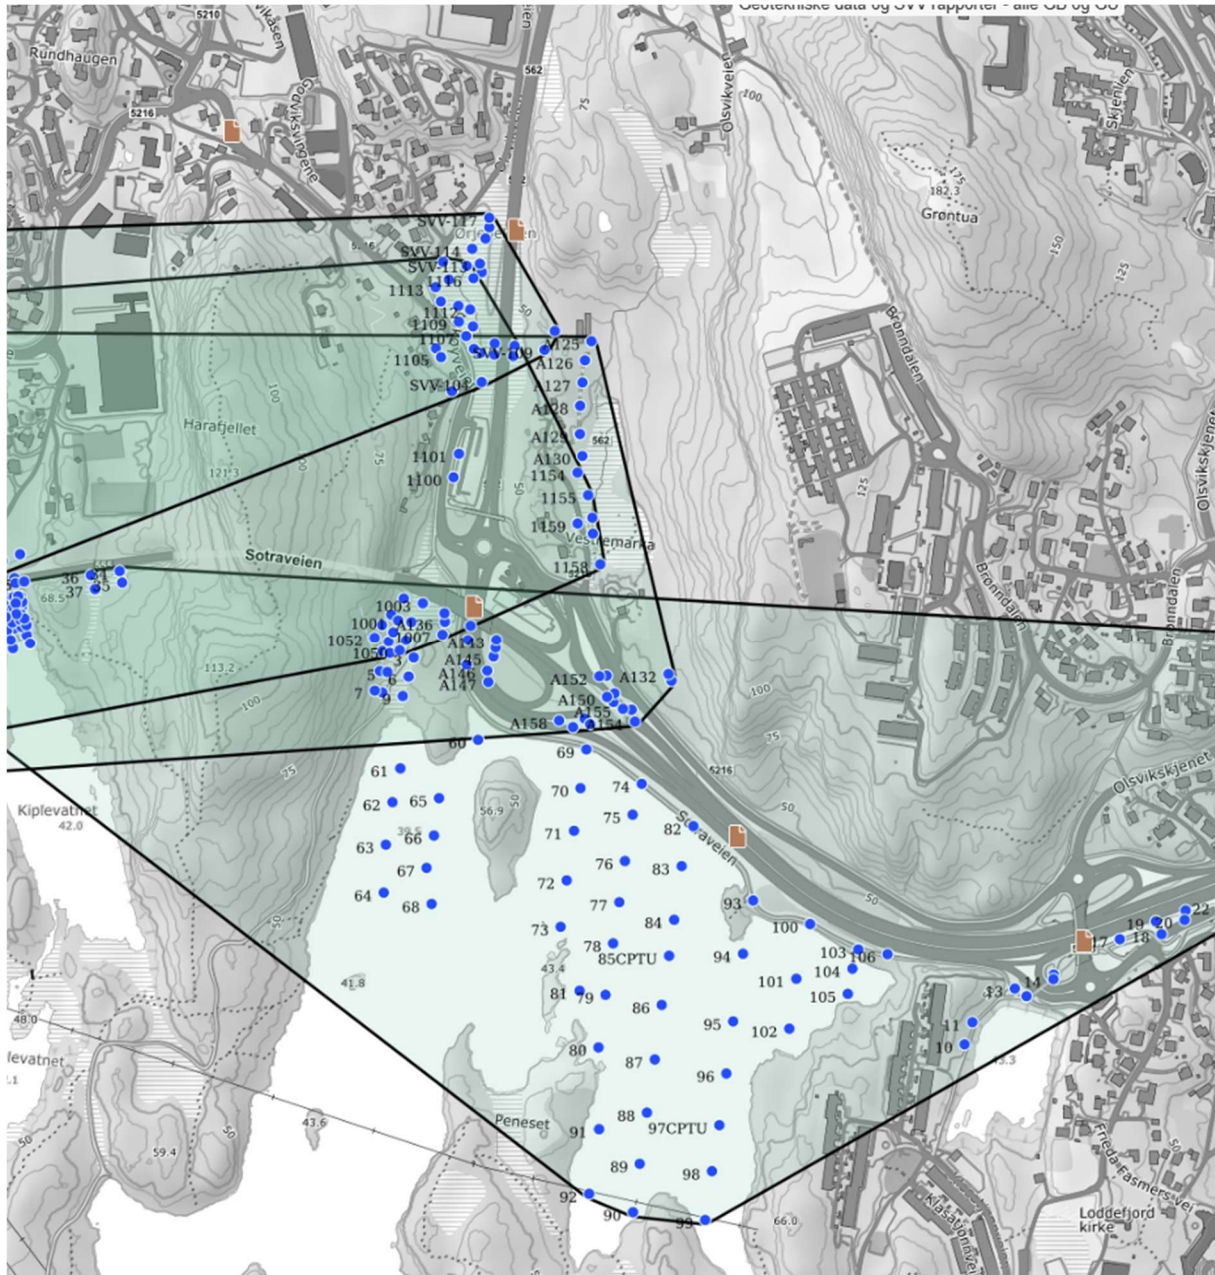
Det er gjort omfattende geotekniske grunnundersøkelser i området i forbindelse med utbyggingen av Sotrasambandet [3] [4] [5], se Figur 4.

Figur 4 Geotekniske boringer i området [6]

I området sør for planområdet, ved Storavatnet, utførte Statens vegvesen i 2001 til sammen 47 totalsonderinger, hvorav 7 var på land og 40 var fra flåte [3]. I tillegg ble det utført 3 CPTU-sonderinger i vannet. Boringene på land viste middels til fast lagrete masser, sannsynligvis sprengsteinsfylling i forbindelse med tidligere vegbygging. Grunnforholdene i Storavatnet er også

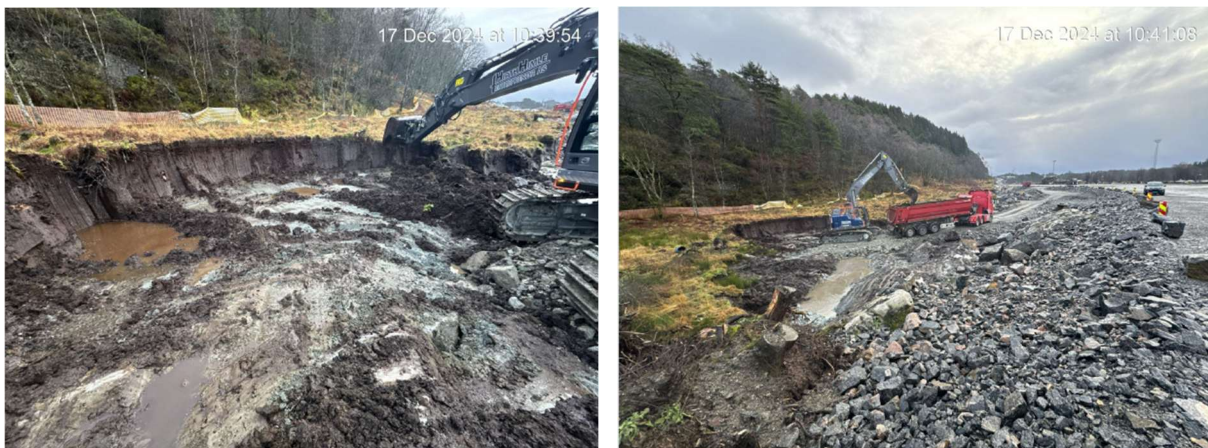
Det ble masseutskiftet til berg eller faste løsmasselag, se Figur 5. Det er ikke dokumentert etterfølgende lagvis utlegging og komprimering av sprengsteinsfyllingen.

Figur 5 Masseutskifting for midlertidig parkering i 2024

Det er masseutskiftet i forbindelse med etablering av midlertidig parkeringsområde [7]. Det er imidlertid usikkert om det er foretatt fullstendig masseutskifting til berg med lagvis utlegging og komprimering av ny fylling med komprimert sprengstein. Det anbefales at dette undersøkes nærmere som en del av geotekniske tilleggsundersøkelser i neste fase av prosjektet.
