## Naturmangfold i tiltaksområdet for detaljplan Vettalsvegen

Norconsult har kartlagt biologisk mangfold langs Vettalsvegen i Ullensaker kommune som del av et vannledningsprosjekt. Undersøkelsen dekker en strekning på 1,7 km fra Nybakk til Skytterhuset Reierstad.

Norconsult har kartlagt biomangfold langs Vettalsvegen, som en del av detaljprosjekteringen av vannledning fra Nybakk i nord (der Vettalsvegen møter E16) til Skytterhuset Reierstad i sør.

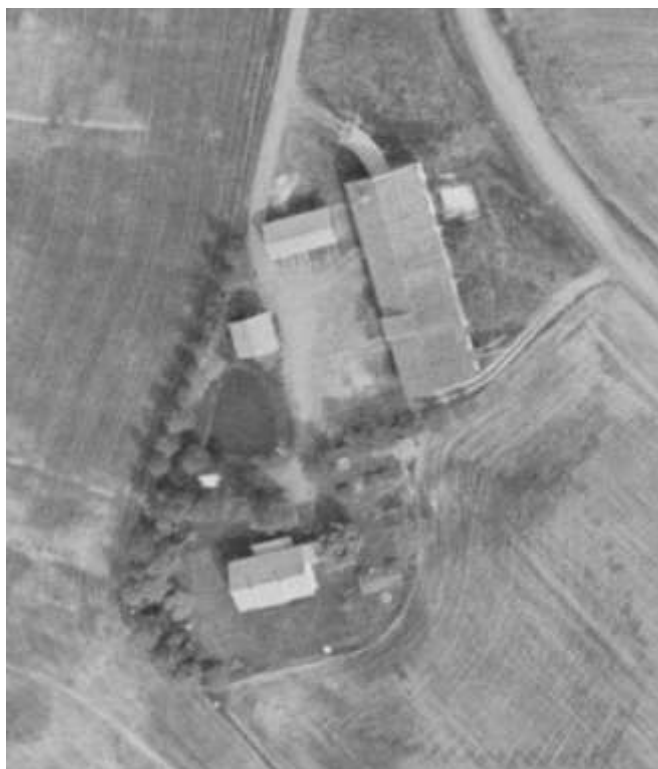
Av de registrerte artene er den prioriterte arten storsalamander registrert [3]. Registreringen er knyttet til et areal rundt den vestligste bygningen på gården Nordre Kværner. På tunet var det en gårdsdam på 1900-tallet hvor storsalamander antagelig ynglet regelmessig. Yngleområdet vil ikke berøres av tiltaket. I tillegg vil tiltaket i liten grad hindre forflytninger i terrenget for arten siden det ikke tilføres nye hindre eller endres på arealer som i dag benyttes til trekk og forflytning for salamander. Bekker og fuktdrag opprettholdes.

Figur 4 Gårdsdammen på Nordre Kverner sees til venstre på tunet, i et situasjonsbilde fra 1974.

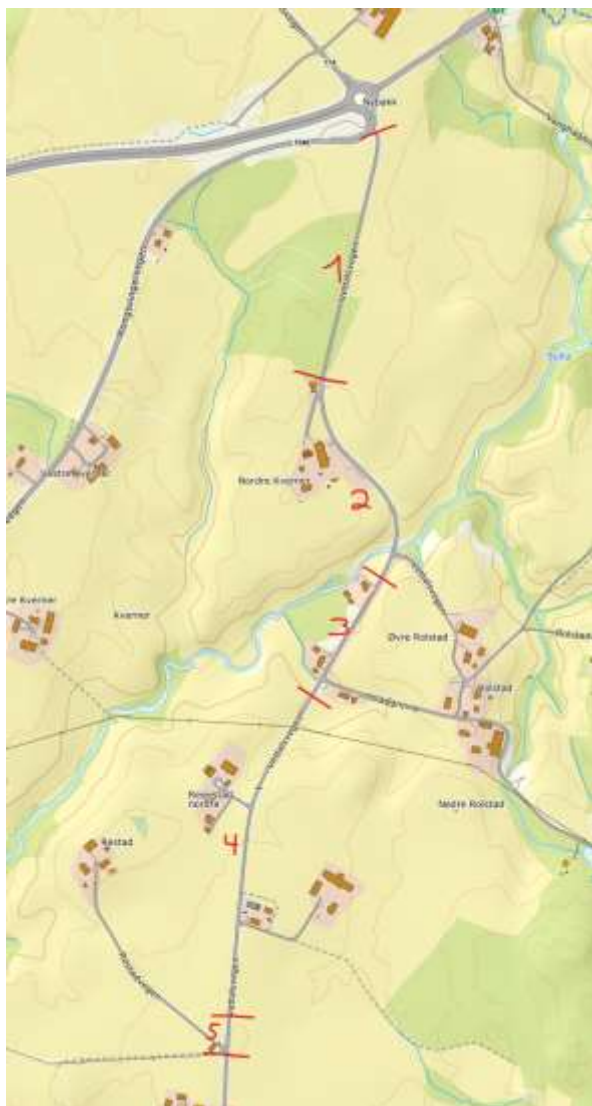
Figur 5 Anbefalte soner for massehåndtering langs Vettalsvegen.

Artsmangfoldet og jordsmonnet er ulikt fordelt i tiltaksområdet. For å hindre spredning av fremmede arter og samtidig i størst mulig grad oppnå videreføring av de artene som allerede er etablert langs veien, anbefales det å følge soneinndelingen strengt med tanke på hvor masser mellomlagres og gjenbrukes underveis i prosjektet.

Prosjektområdet er smalt og langt. En følge av dette er at massene som skal graves i (behandles) befinner seg i arealer der jordsmonn, driftsform eller artsmangfold er svært ulike. For å unngå at arter som ikke skal flyttes eller spres til arealer hvor de ikke hører hjemme er det derfor formålstjenlig å dele inn tiltaksområdet i ulike soner. Graving, flytting eller annen håndtering av masser bør derfor behandles separat i de ulike sonene på grunn av det ulike artsmangfoldet.

- Masser fra samme sone kan da benyttes slik prosjektet finner det formålstjenlig
- Masser fra ulike soner skal holdes separat

Den sørligste delen av tiltaksområdet er derfor anbefalt å være en egen sone (se Figur 5). Anbefalingene for massehåndtering er det samme som for forekomsten i sone 3.

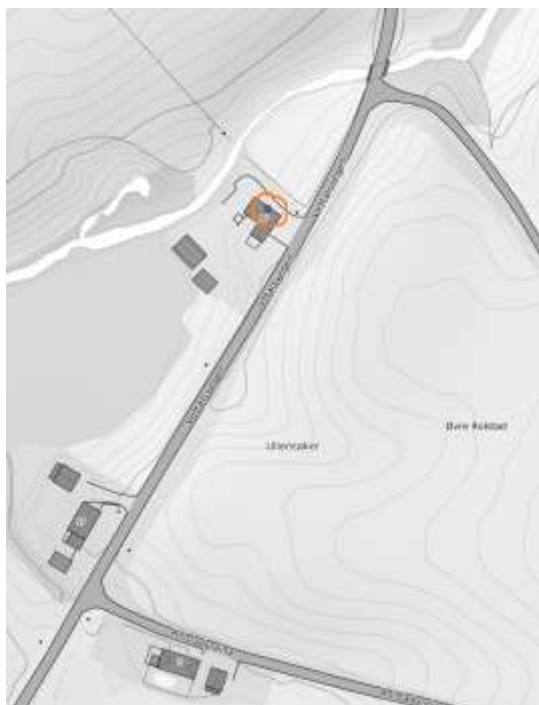
Kjempespringfrø er registrert i hagen til det nordligste huset i sone 3.

Figur 8 Forekomst av kjempespringfrø i sone 3 langs Vettalsvegen.

Anbefalingen for kjempespringfrøforekomsten i dette prosjektet er å kontakte grunneier for å finne ut om forekomsten fortsatt er til stede, og komme i dialog om videre behandling av arten. Dersom dette er en forekomst som ikke kommer i direkte konflikt med gravearbeidene kan prosjektet se bort fra registreringen.

Dersom den står i arealer som prosjektet skal berøre direkte anbefales dialog om videre behandling av forekomsten, og å følge de råd som gis av Miljødirektoratet.
