# Områdestabilitetsvurdering

## Vettalsvegen – Detaljplan VA

Ullensaker kommune

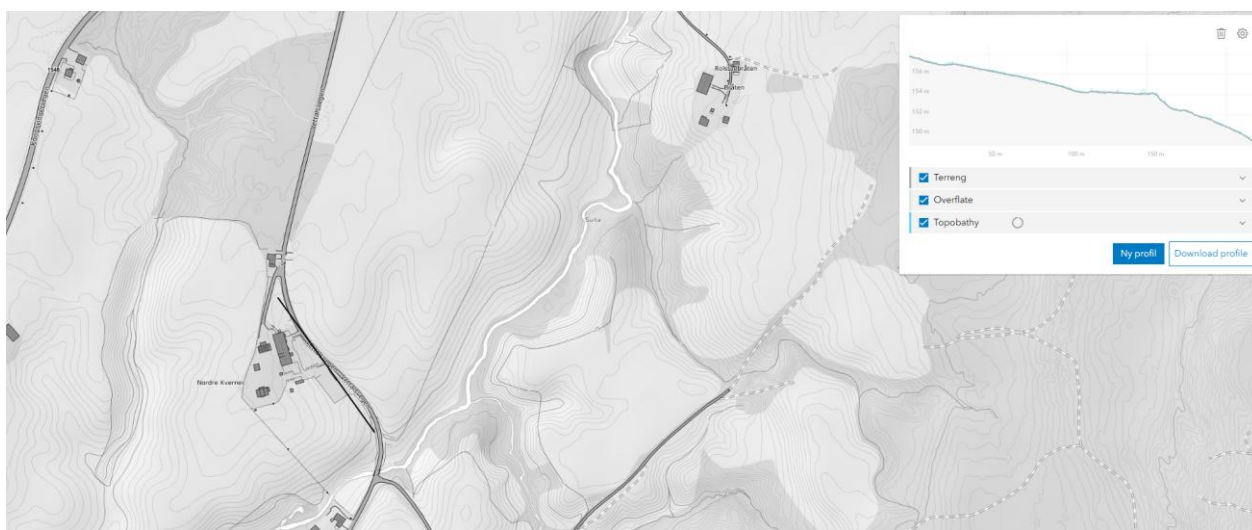
Figur 2: Nedoverrettet helning i retning sør før bekken, hentet fra [2]

Deler av VA-traséen går gjennom ravinert terreng med bekkedal og tilstøtende skråninger. Traséen følger en generell slak nedoverrettet helning fra nord til sør frem til møtet med bekken ved Vettalsvegen 85, deretter fortsetter Vettalsvegen med slakt stigende helning frem til endt tiltak. Videre stiger terrenget i retning øst fra veien på sørsiden av bekken frem til endt tiltak.

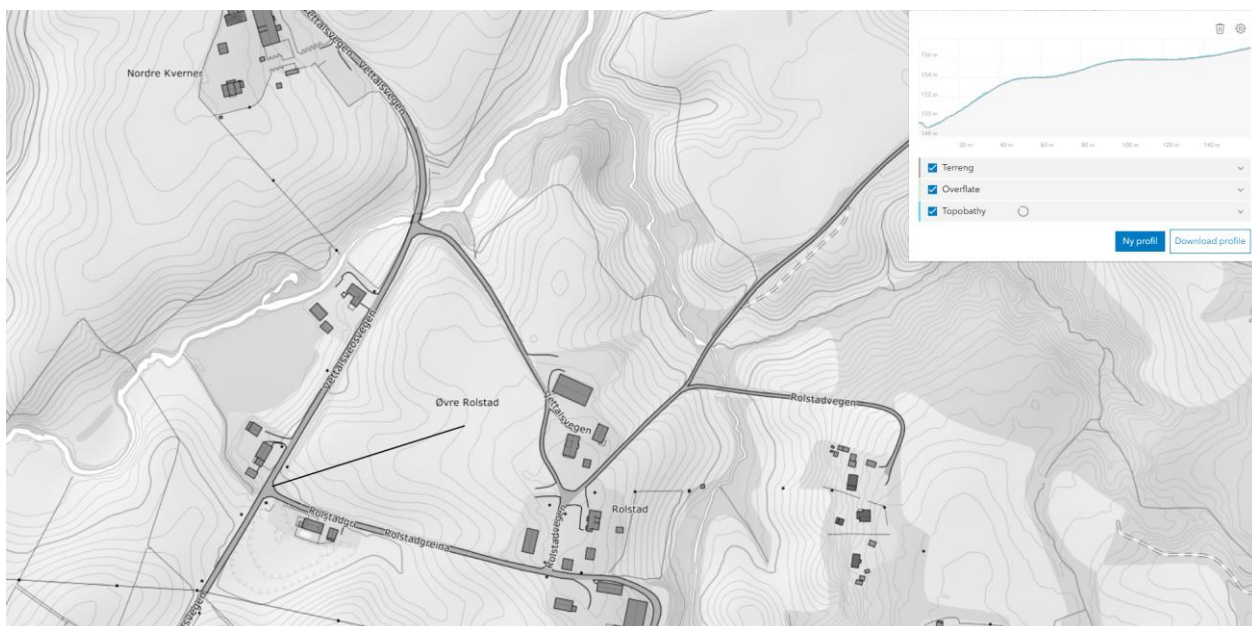
Figur 3: Eksempel på stigende helning mot øst sør for bekken, hentet fra [2]

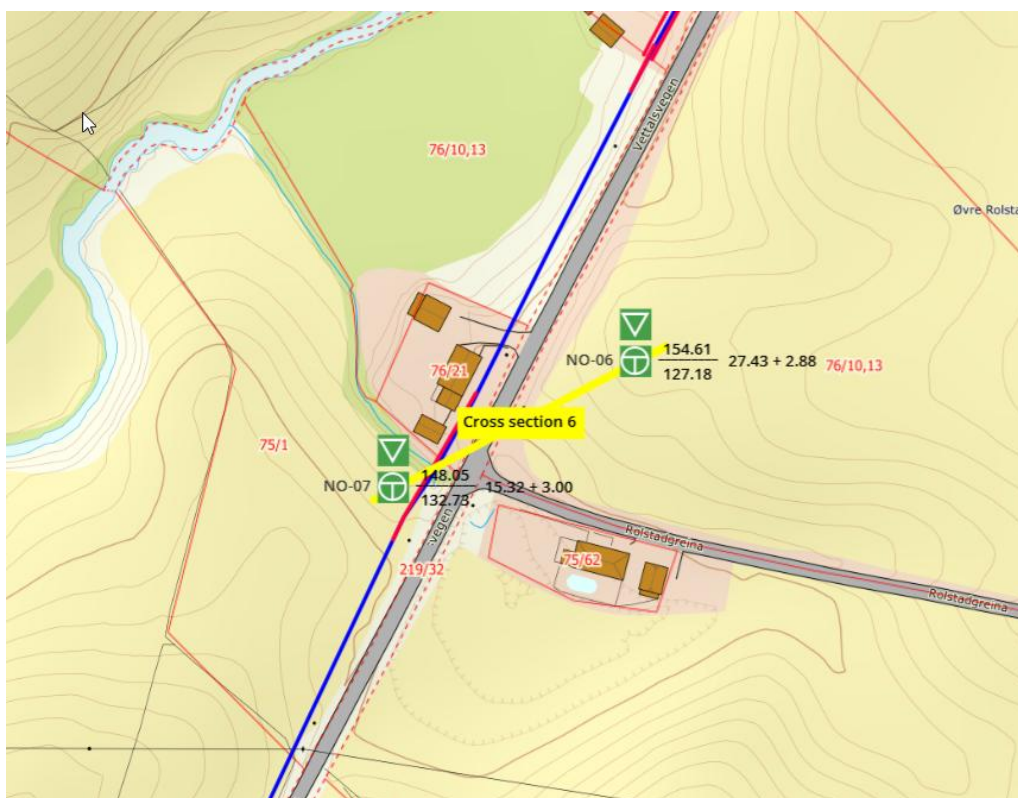
Figur 7: Plassering av beregningssnitt for områdestabilitet

Det er gjennomført grunnundersøkelser av NGI i januar 2026. Grunnundersøkelsene kan leses i rapport 20260231-01-R og parametervalg er dokumentert i geoteknisk rapport 52503440-RIG-R02 [6]. De gjennomførte grunnundersøkelsene viser mulighet for sprøbruddmateriale ved dypere dybder rundt 10 m for borepunkt NO-06 og NO-07 ved bekk i søndre del av trasé. Det er derfor utført stabilitetsberegning for kritisk skråning ned mot bekken, som er vist i Figur 8 under. Lang glidesirkel som går gjennom laget med sprøbruddmateriale har beregnet sikkerhet  $F=1,76$  og er dermed høyere enn kravet til sikkerhet i NVE 1/2019. Glidesirkelen med beregnet sikkerhet på  $F= 1,45$  er også innenfor kravet til  $F > 1,4$  da den ikke berører sjiktet med antatt sprøbrudd og er vurdert til lokal stabilitet. Se Figur 8 og vedlegg for beregning utført i Geosuite Stability. Sjikt som indikerer sprøbruddmateriale er markert med rødt.

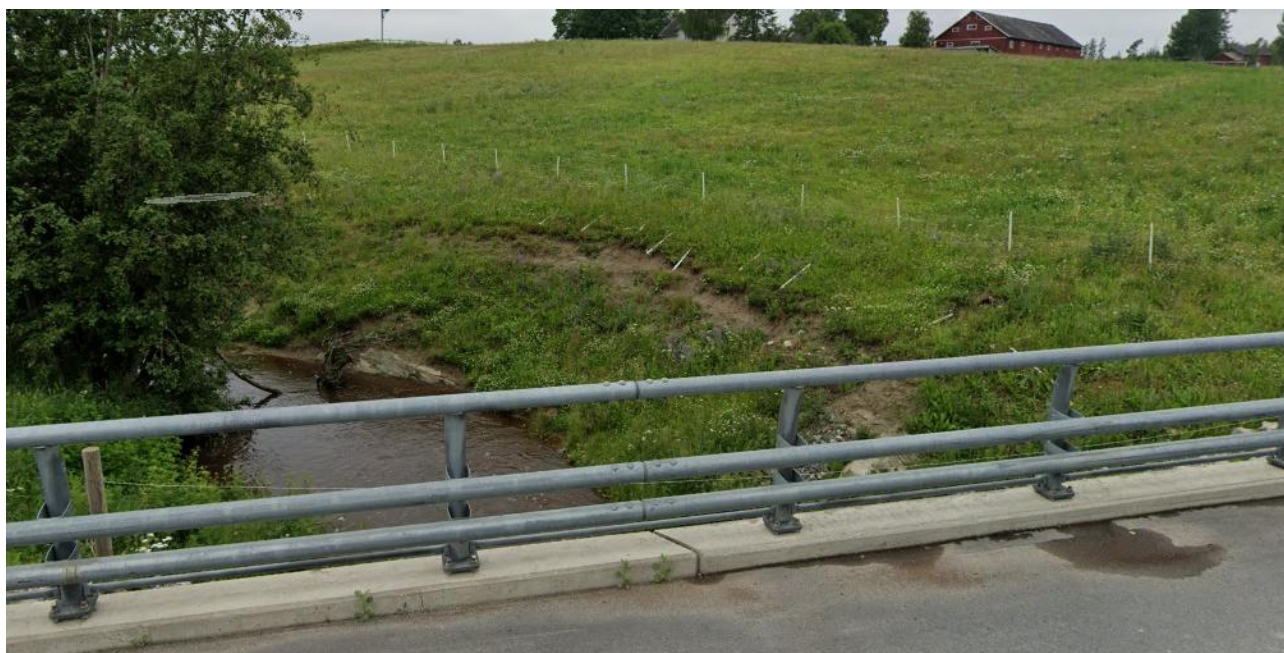
*Figur 9: Figur av erosjonsområdet ved bekken, synlig utglidning ved bekken, hentet fra Google street view*

Det er observert for at det er pågående erosjon/utglidning ved bekken mellom borhull NO-01 og NO-03. Det er forholdsvis grunt til berg i nærheten av bekken og noe synlig blokk/berg langs elven basert på observasjoner fra Google street view og totalsonderinger viser ikke tegn til sprøbrudd/kvikkleire. Det vurderes derfor til at erosjon ikke vil sette i gang et områdeskred, men det anbefales at dette utbedres ved for eksempel enkel plastring for å unngå videre utglidning og erosjon. Figur 9 viser bilde fra Google street view av situasjonen.
