# Miljøkartleggingsrapport

Stovner Senter 12-16

Oppdragsnr.: 52604678 Dokumentnr.: RIM-01 Revisjon: J01 Dato: 2026-10-08

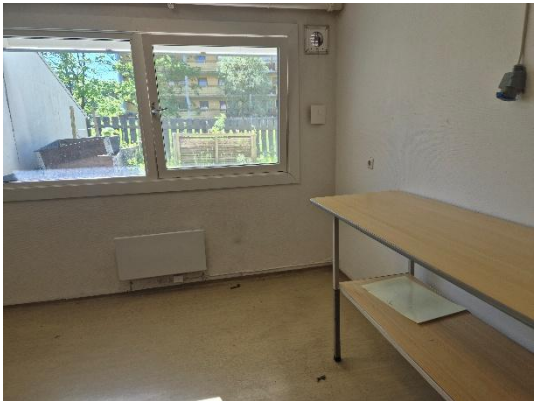
| Type forekomst | Plassering | Mengde | Bilde |
|---|---|---|---|
| Gulvbelegg | Vaske og tørkerom i underetasje | ca. 35 m <sup>2</sup> | |

Fjerning av asbest krever asbestsanering av firma med godkjenning fra Arbeidstilsynet. Arbeidet må utføres iht. forskrift om utførelse av arbeid.

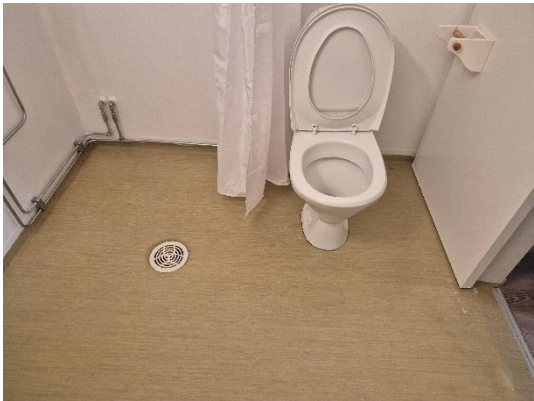
| Type forekomst | Plassering | Mengde | Bilde |
|---|---|---|---|
| Gulvbelegg | Baderom i utleieboliger | ca. 375 m <sup>2</sup> fordelt på ca. 84 leiligheter | |

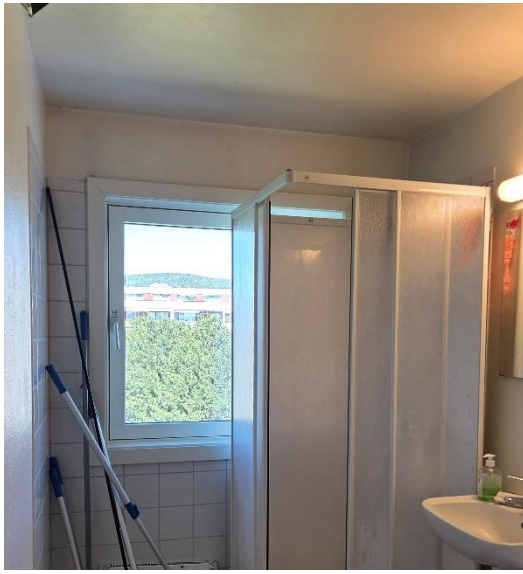
| Våtromstapet | Bad | 94 leiligheter<br>a ca. 18,5<br>m <sup>2</sup> pr bad; til<br>sammen ca.<br>1500 m <sup>2</sup> | |

Gulvbelegg og veggvinyl med ftalater rives på vanlig måte, men legges i egen container. Leveres til godkjent avfallsmottak som farlig avfall med ftalater.

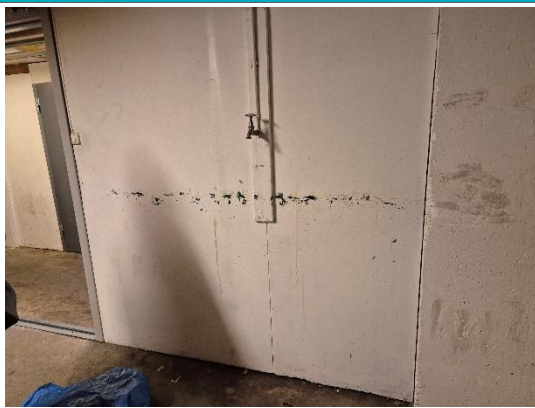
| Eternittplater vegg | Stovner Senter 16:<br>-Vegg mellom korridor<br>og søppelrom | Ca. 6 m <sup>2</sup> | |

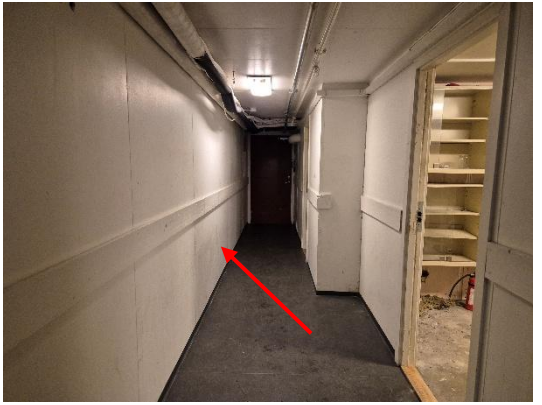
| Pernittplater vegg | Stovner senter 14:<br>-Korridor underetasje | Ca. 100 m <sup>2</sup> | |

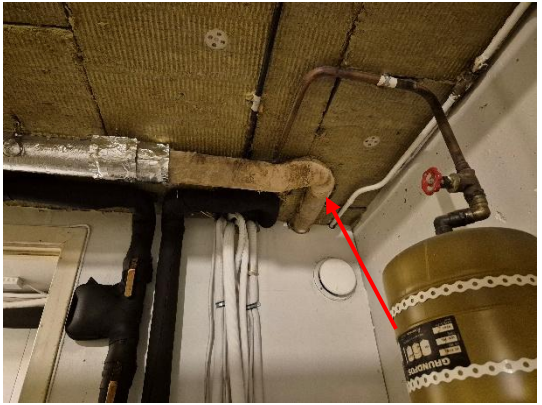
| Rørisolasjon (bend, sammenkoblinger og mansjetter/endestykker) | Berederom og korridor ved søppelrom | Ca. 10 stk. | |
