# TS-revisjon - fv. 4848 Vormedalsvegen

Tittel på rapport: TS-revisjon - fv. 4848 Vormedalsvegen

Prosjektnavn: Fv. 4848 Vormedalsvegen

Plannivå: Byggeplan

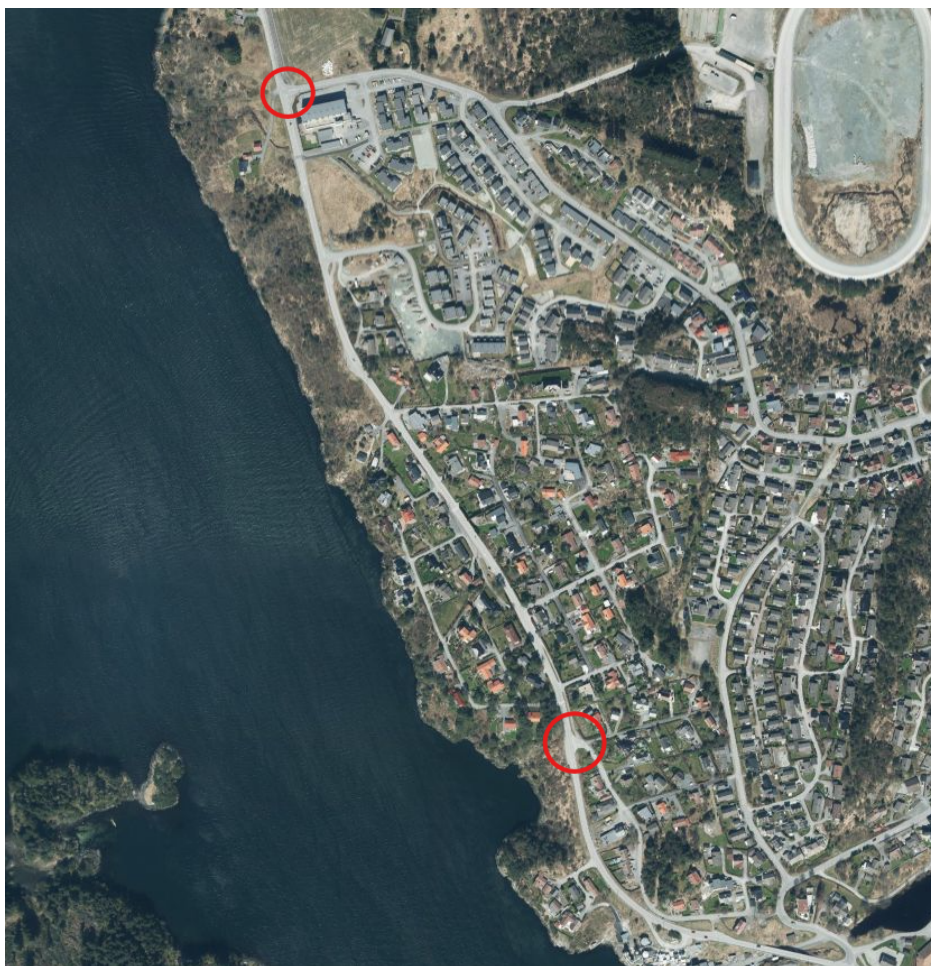
Bilde 2: Bildet viser utstrekning på sykkelveg med fortau på fv. 4848 Vormedalsvegen. Prosjektet starter ved kryss med Røysvegen i nordvest og avsluttes ved kryss med Gamle Vormedalsvegen i sørøst.

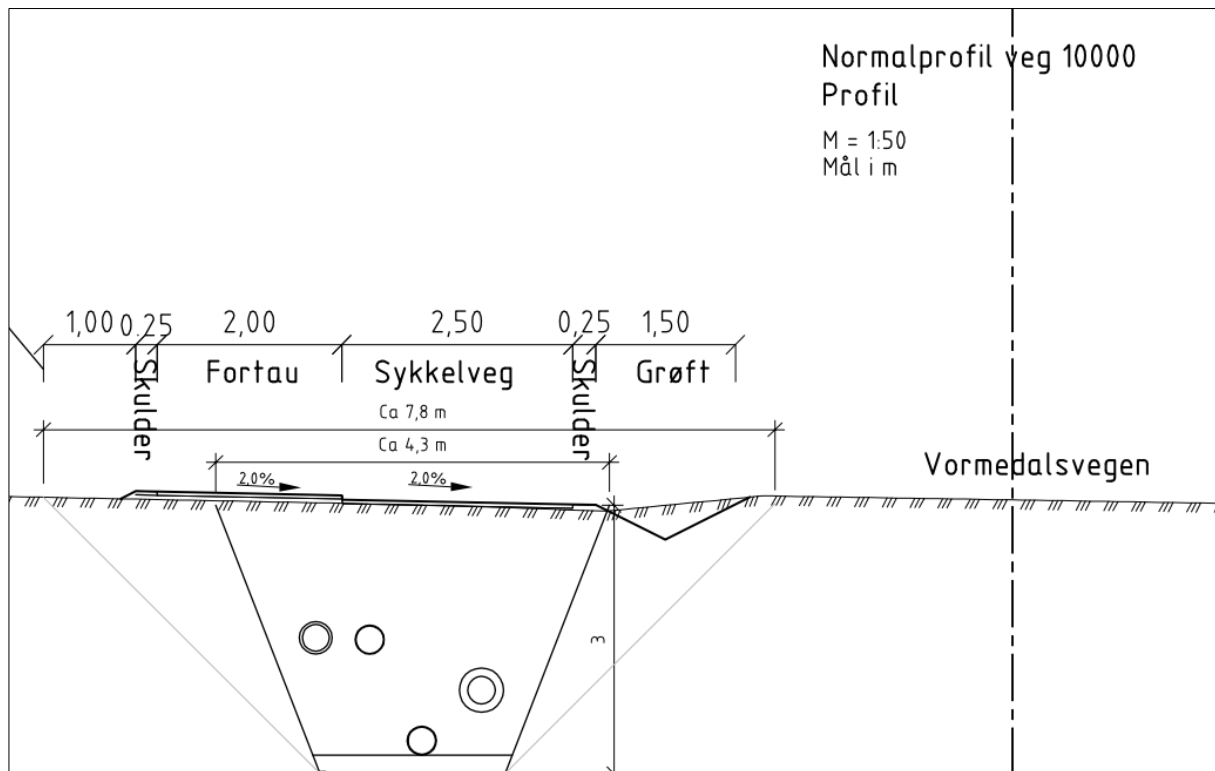
Under vises eksempler på normalprofil for fv. 4848 mellom Røysvegen og Gamle Vormedalsvegen. Bredde på sykkelveg med fortau varierer noe i bredde. Den er bredere der hvor det er grøft mot kjørebane og ved busslomme (2,0m fortau og 2,5m sykkelveg) og smalere der hvor det er rabatt mot kjørebanen (1,5m fortau og 2,0m sykkelveg). Det er planlagt ensidig fall på sykkelveg og fortau mot Vormedalsvegen.

Figur 1: Eksempel normalprofil sykkelveg med fortau ved grøft. Hentet fra tegning F001, datert 09.11.2015.

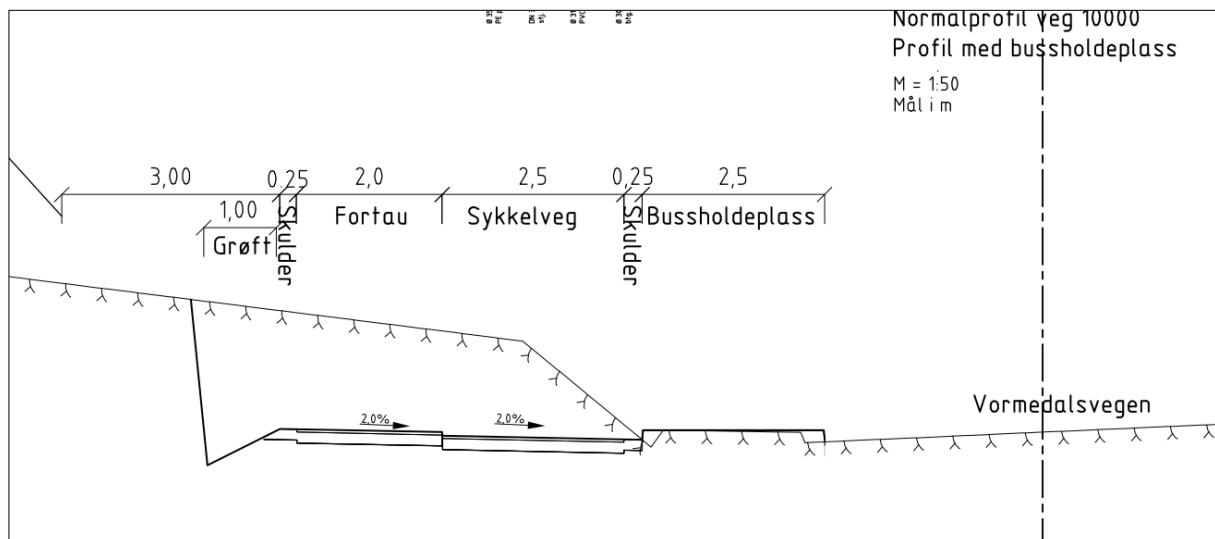
Figur 2: Eksempel normalprofil sykkelveg med fortau ved bussholdeplass. Hentet fra tegning F001, datert 09.11.2015.

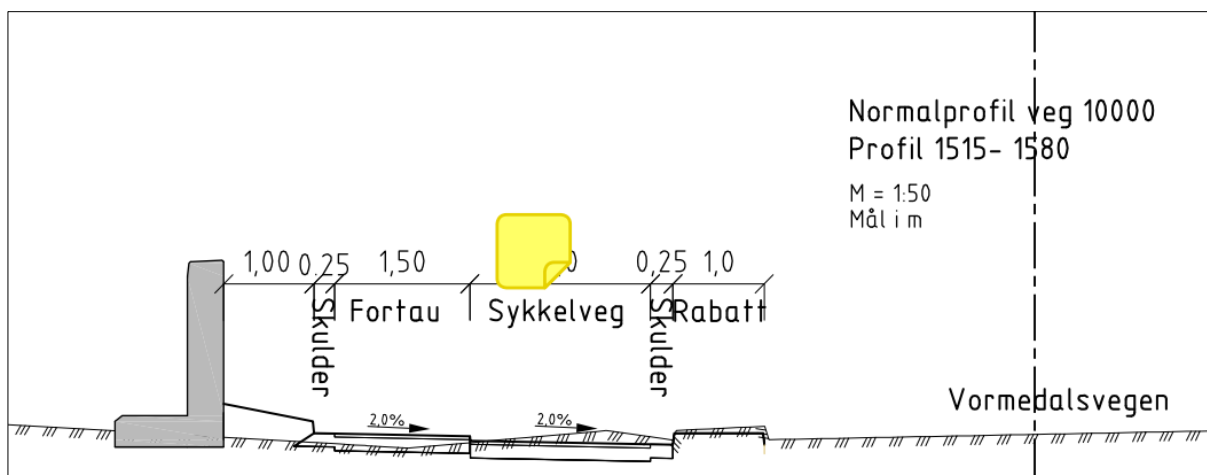
Figur 3: Eksempel normalprofil sykkelveg med fortau ved rabatt. Et smalere profil. Hentet fra tegning F001, datert 09.11.2015.

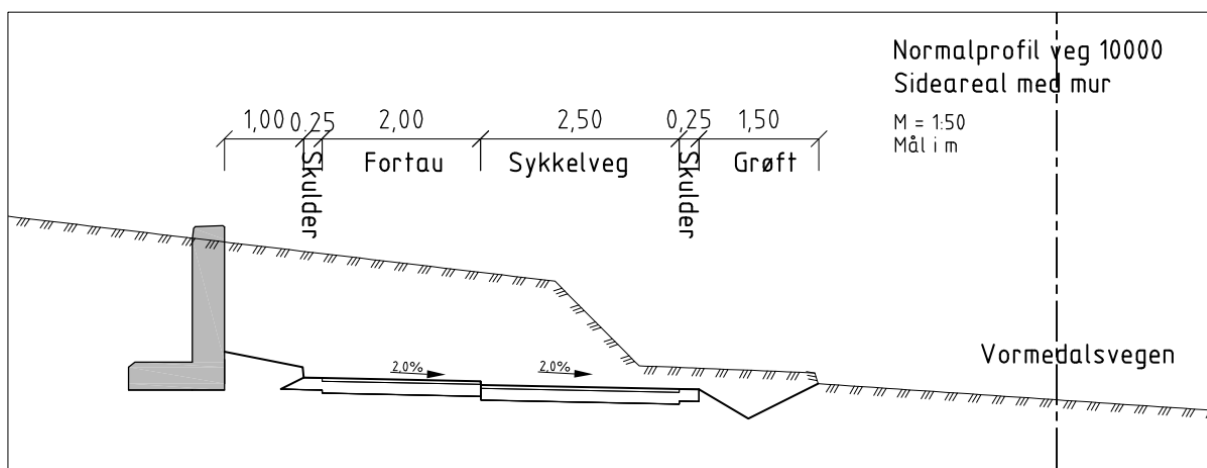
Figur 4: Eksempel normalprofil sykkelveg med fortau ved mur. Hentet fra tegning F001, datert 09.11.2015.

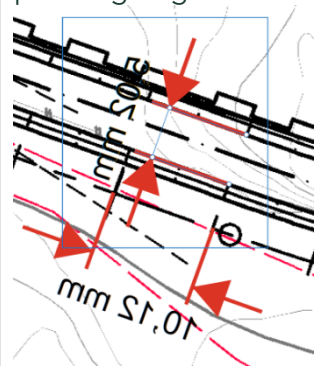
| Pkt . | Pr. / pos. | Avvik/feil /merknad | Problem | Tiltak | Svar prosjektet | Konklusjon |
|---|---|---|---|---|---|---|
| 6 | C003,<br>Pr. 1840m | Feil/Merknad | Har lagt til grunn at det bygges med profil iht. tegning F001, sykkelvei med fortau, selv om dette ikke er vist i plan. | Gå over tegningen og påse at riktig løsning er tegnet inn i plan. | CL i veg tegningen viser skillen mellom fortau og sykkelvegen. Målt bredde i plantegning stemmer overens med profiltegninger.<br> | |
