**Ytre miljø-plan**

**Avrop 219: Fv. 5158**

**GS-bru ved**

**Sørstraumen**

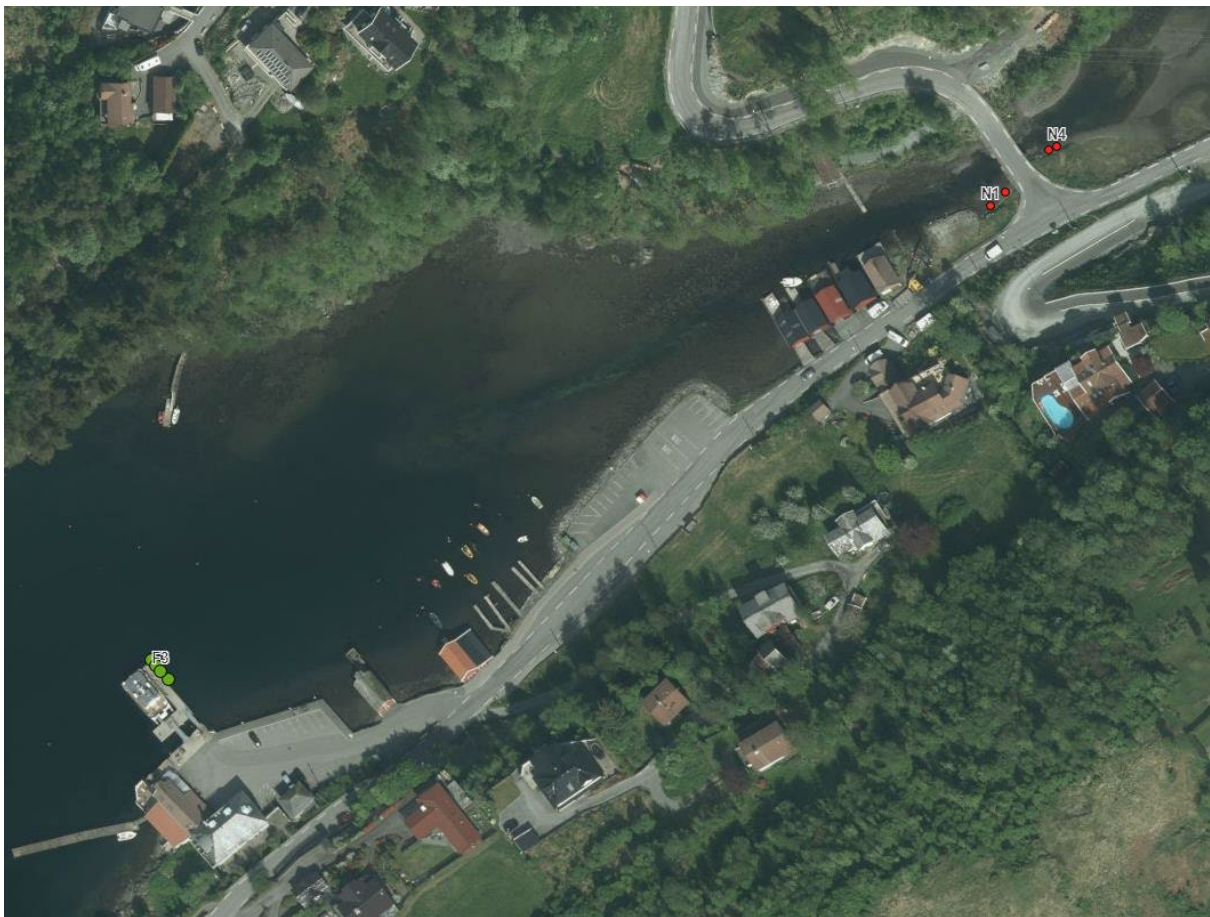
Figur 8. Viser plassering av prøvepunkter ved stasjonene «Pøylo nær» (røde punkter) og «Pøylo fjern» (grønne punkter), fra Rambølls miljøtekniske undersøkelse juli 2025 [9]. Kilde: Fiskeridirektoratet [10].

Sedimentprøvene ble hentet i umiddelbar nærhet til eksisterende bru (stasjon «Pøylo nær»), samt fra ferjekai omtrent 280 meter vest for tiltaksområdet (stasjon «Pøylo fjern»). Se Figur 8 for plassering av punktene. Av sedimentprøvene ble det kun oppdaget nevneverdig forurensning ved ferjekaien, hvorav parameterne sum PCB-7, pyren, benzo(a)antracen, benzo(a)pyren, dibenzo(ah)antracen, benzo(ghi)perylene og sum PAH-16 ble målt til «moderat tilstand», og parameterne altracen, benzo(b+j)fluoranten, benzo(k)fluoranten, ideno(123cd)pyren og TBT ble målt til «dårlig tilstand». For prøvene tatt nær brua ble det ikke registrert forurensning. Parameterne kobber, fluoranten, pyren, krysen og TBT ble målt til «god» tilstand her, mens resterende parametere lå under LOQ eller tilsvarende «svært god tilstand». Vurderingene for TBT er gjort med *forvaltningsmessig klassegrense*, ikke basert på toksisitet.

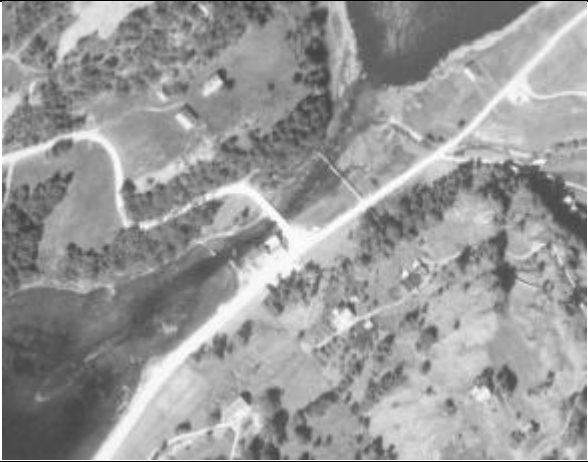
| Eiendomshistorikk | | |
|---|---|---|
| 1949 | Tiltaksområdet består av kjørevei fv 5158 og 5156. | |

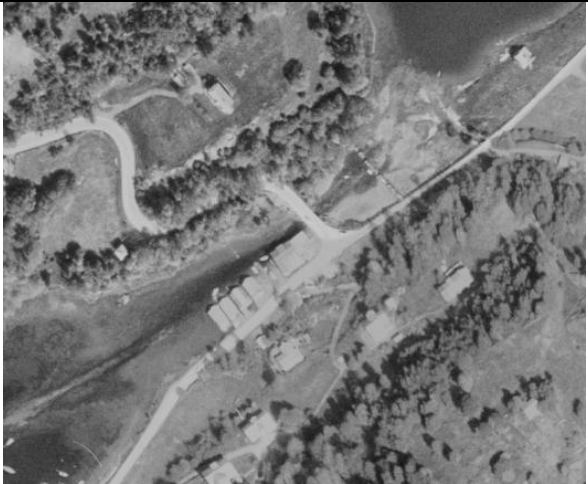
| Eiendomshistorikk | | |
|---|---|---|
| 1974 | Fv 5158 ser ut til å være utvidet. Fv 5156 ser ut til å være uendret. | |

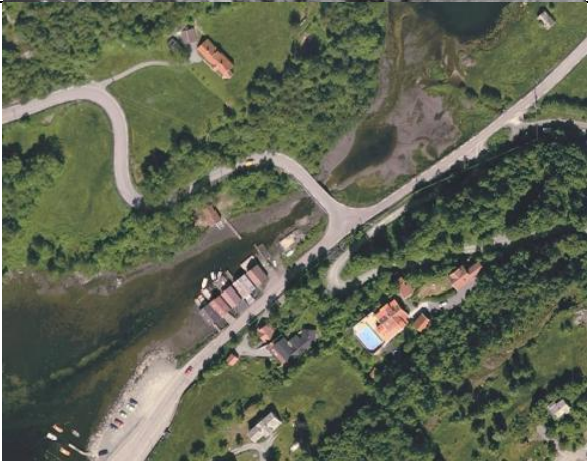
| Eiendomshistorikk | | |
|---|---|---|
| 2005 | Fv 5158 er uendret. Fv5156 ser ut til å være utvidet. Det er etablert en avkjøring på fv 5156 på østsiden av tiltaket. Fra flyfoto ser det ut til at fv 5158 og fv 5156 har blitt dekket med asfalt. | |

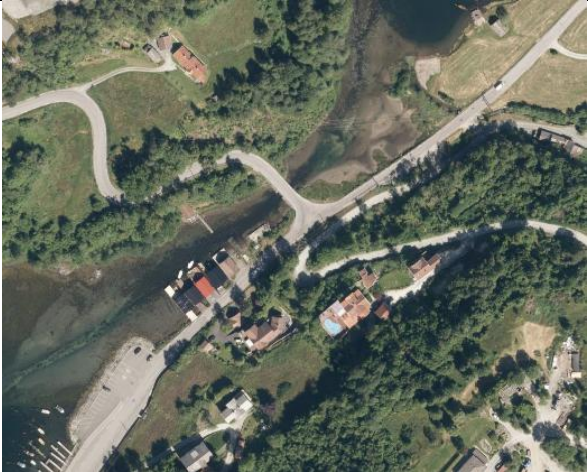
| Eiendomshistorikk | | |
|---|---|---|
| 2014 | Fv 5158 og fv5156 er uendret. Det er etablert en avkjøring på fv 5156 på østsiden av tiltaket. Fra flyfoto ser det ut til at fv 5158 og fv 5156 har blitt dekket med asfalt. | |

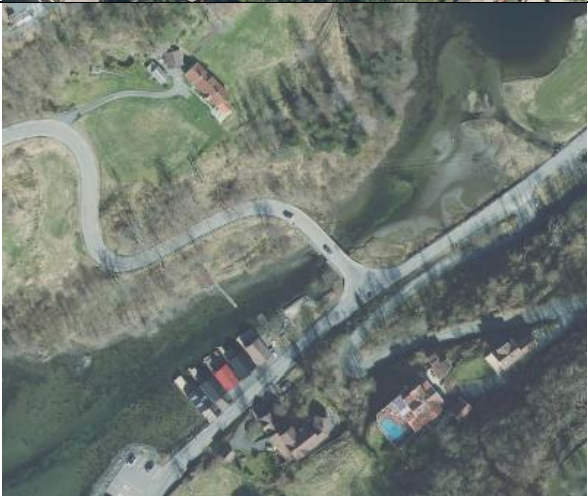
| Eiendomshistorikk | | |
|---|---|---|
| 2020 | Tiltaksområdet fremstår uendret. | |

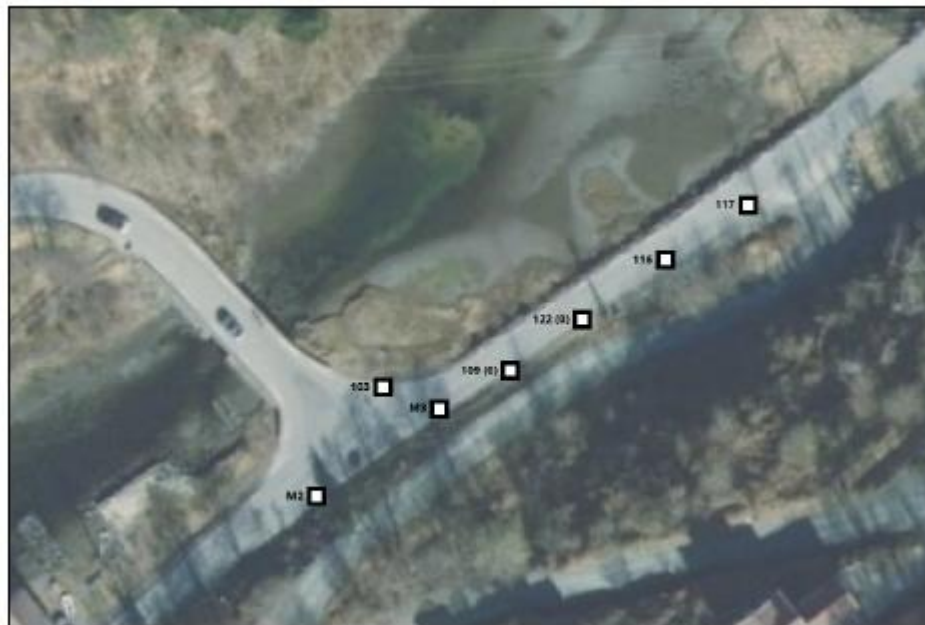
Figur 2. Kartet viser plasseringen av prøvepunktene i tiltaksområdet på gnr./bnr. 13/29 og 14/25 [2].

Miljøteknisk grunnundersøkelse ble utført av miljørådgiver fra Sweco den 4. desember 2024. Prøvetaking ble utført av borerigg. Det ble tatt ut prøver etter lagdelingen i jordprofilet/fra ulike massesjikt. Totalt ble det tatt ut 14 jordprøver i sju prøvepunkter på tiltaksområdet, hvorav en prøve per meter ned 2 m dybde (se figur 2). Prøvene ble oppbevart mørkt, tørt og kjølig i diffusjonstette Rilsan-poser i kjølebag frem til de ble levert til analyse hos akkreditert analyselaboratorium.

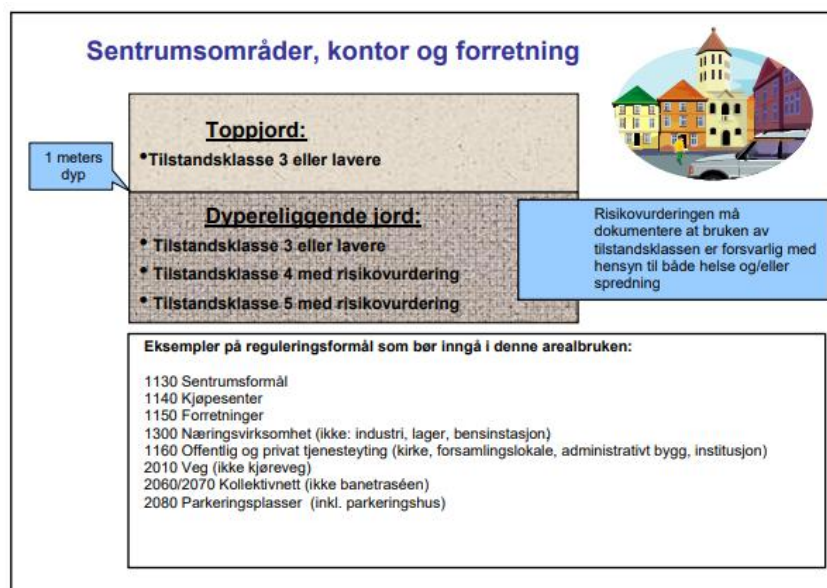
**Figur 4: Akseptkriterier for arealbrukskategori «sentrumsområder, kontor og forretning», som inkluderer arealbruken gang og sykkelvei.**

Tiltaksområdet skal opparbeides til bruk som gang- og sykkelvei, hvilket tilhører arealbrukskategorien «sentrumsområder, kontor og forretning», se figur 4. Akseptkriteriene for tiltaksområdet tilsier at toppmasser (0-1 m dyp) skal ha tilstandsklasse 3 eller lavere. I dypere-liggende jord tillates tilstandsklasse 3 eller lavere, tilstandsklasse 4 dersom risikovurdering for spredning konkluderer med at det er akseptabelt, eller tilstandsklasse 5 dersom risikovurdering for helse og spredning konkluderer med at det er akseptabelt.

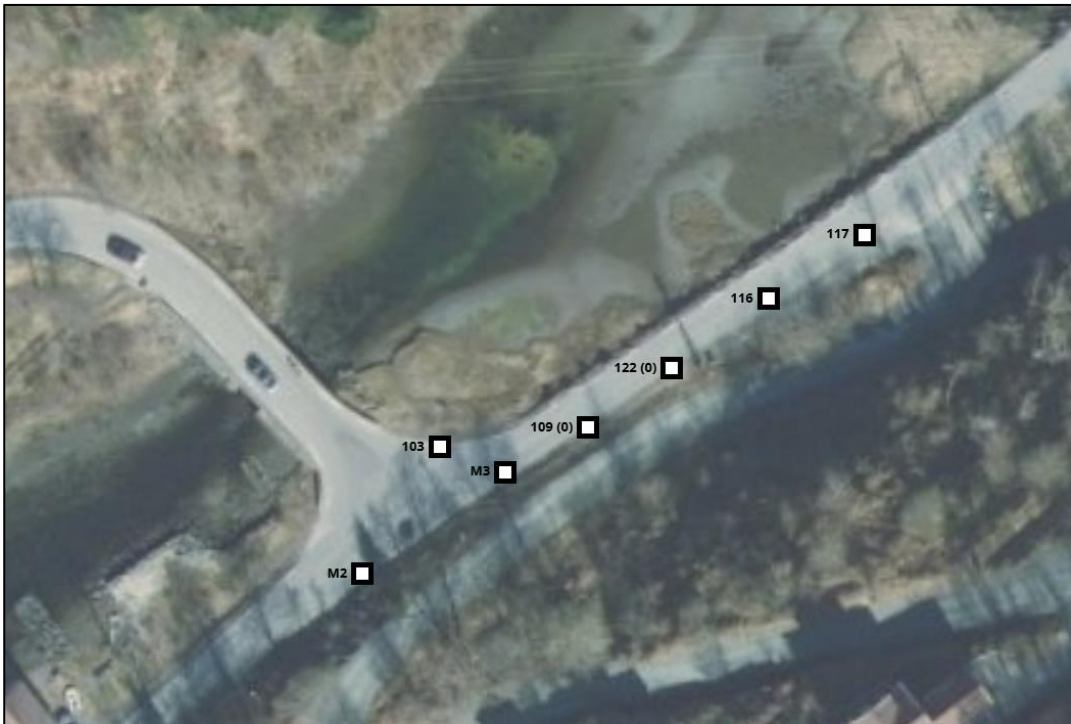
Figur 1. Prøvetakingspunkter for Bru Sørstraumen.

Figur 1 viser et oversiktskart over tiltaksområdet og prøvepunktene.

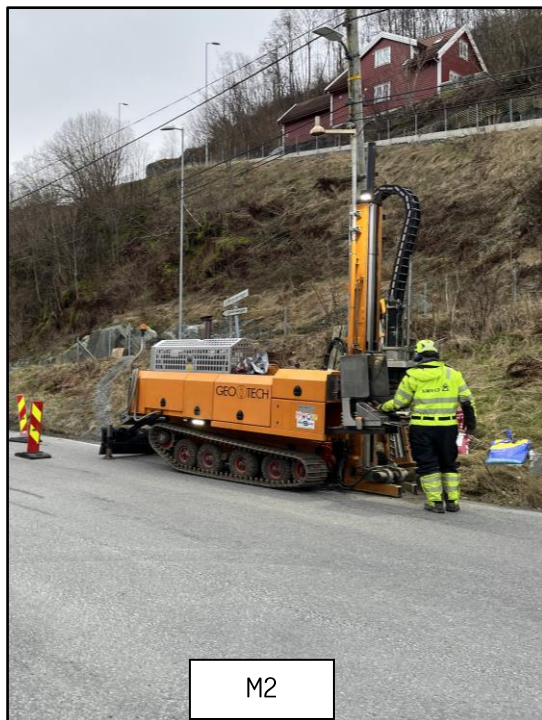
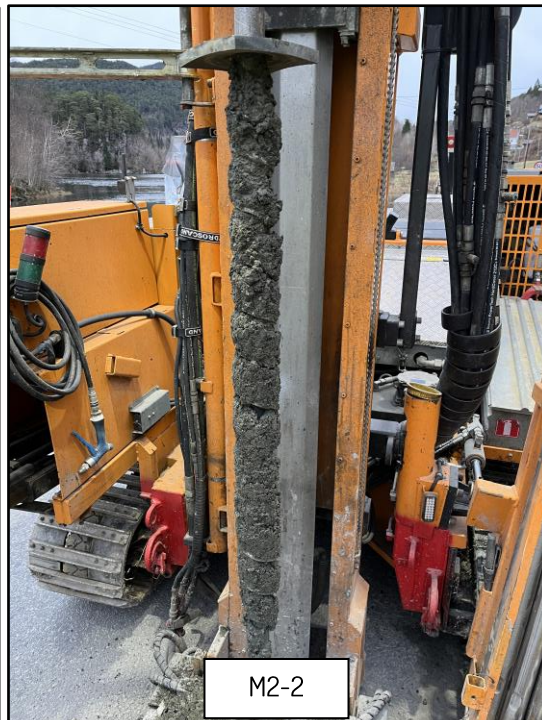
| M2 | | |
|---|---|---|
| M2-2 | 1-2 | Fyllmasser av grå sand og grus til ca. 1,6 m. Under fyllmasser ble det observert stedege masser av grå siltig sand. |

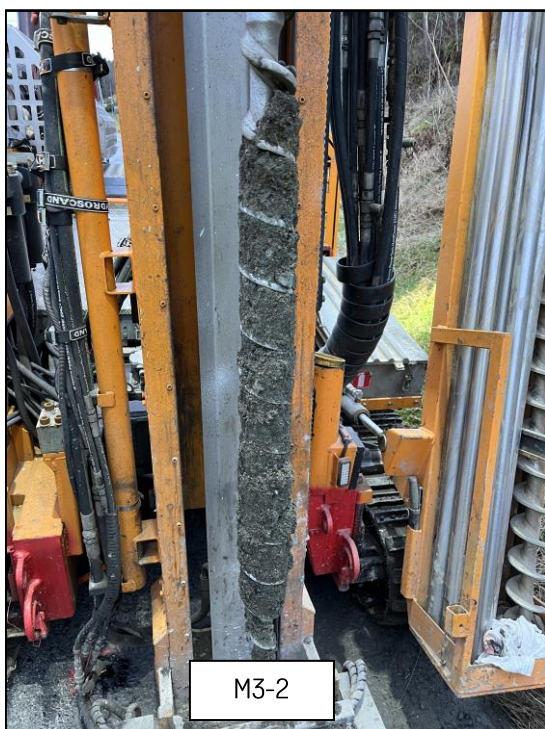
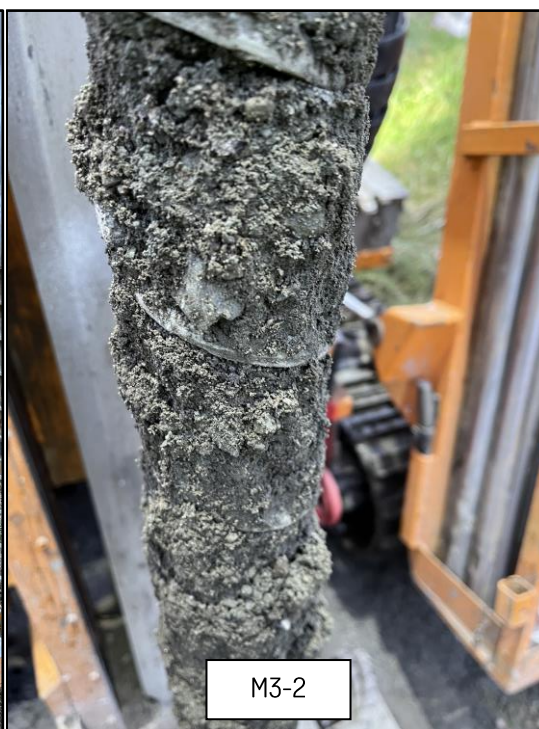
| M3 | | |
|---|---|---|
| M3-2 | 1-2 | Fyllmasser av grå sand og grus til ca. 1,4 m. Under fyllmasser ble det observert stedegne masser av grå siltig sand. |

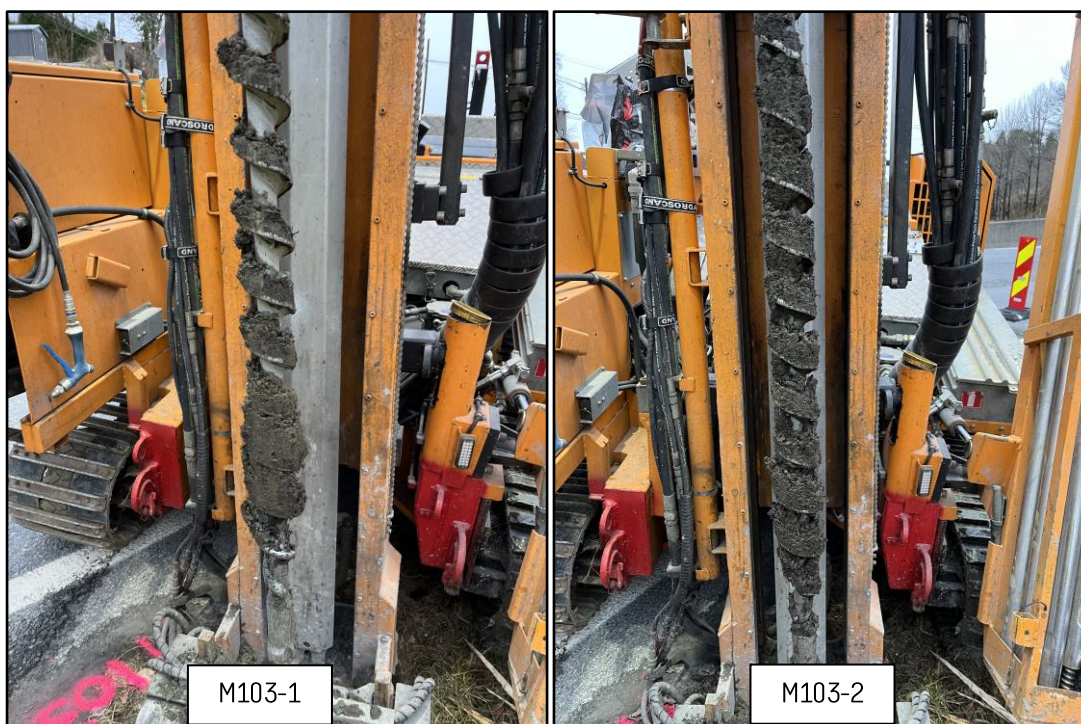
| M109 | | |

| M109 | | |
|---|---|---|
| M109-2 | 1-2 | Fuktige masser av brun og mørkegrå jord med noe grus, samt mistanke om høyt organisk innhold. Grunnvann observert. |

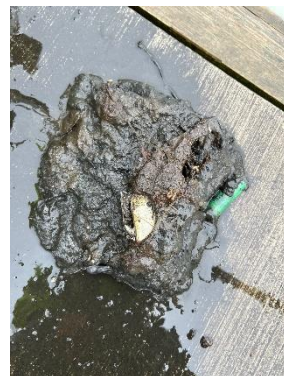
Pøyle fjern – F4

Siltig sand og myk konsistens. Noe lukt av H<sub>2</sub>S og misfarget sediment. Terrestrisk materiale i prøven. Prøvedybde = 8,5 cm.

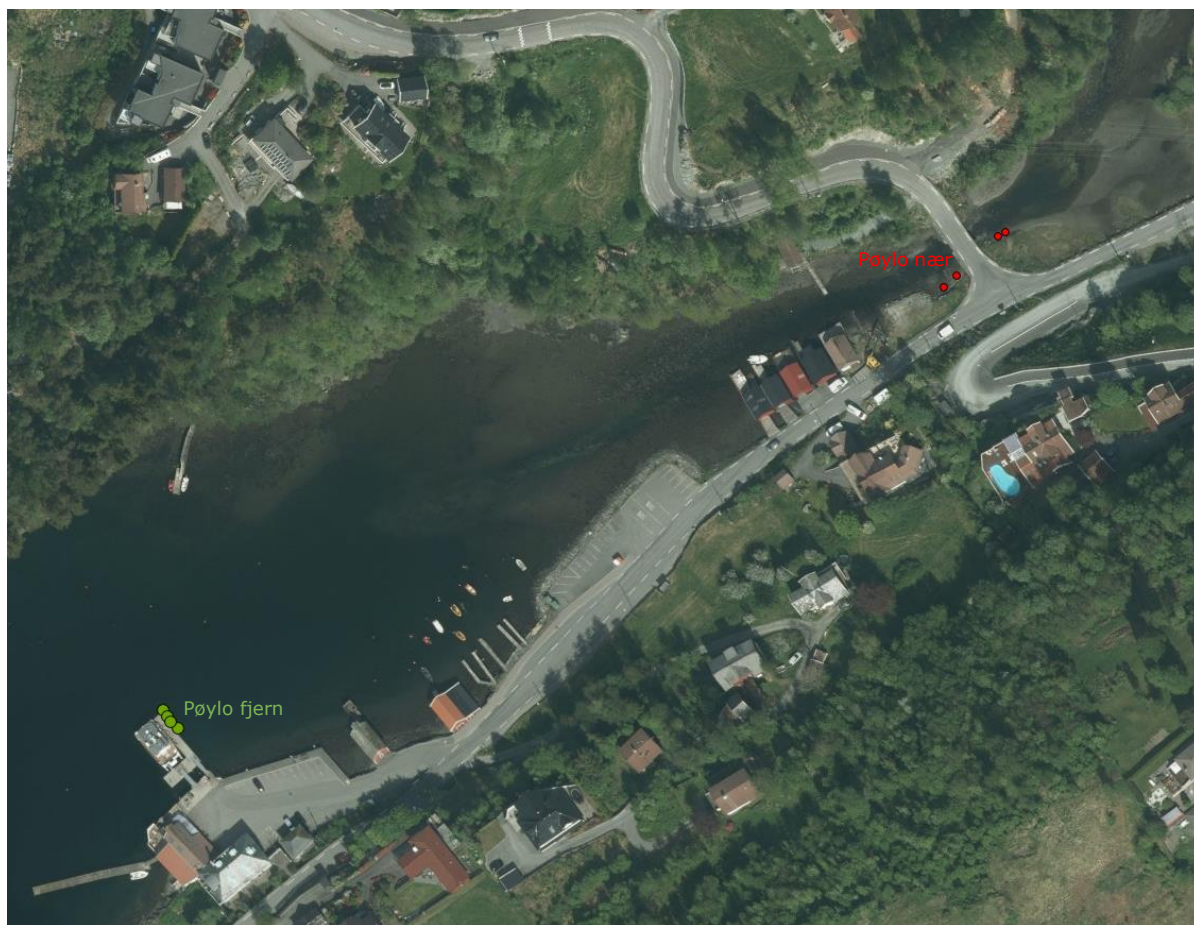
**Figur 10. Flyfoto over undersøkelsesområdet for sedimentprøvetaking. Fire replikater (individuelle punkter) ble samlet til en blandingsprøve for hver av de to stasjonene – Pøylø nær (rød) og Pøylø fjern (grønn). Kilde: Fiskeridirektoratet (redigert), hentet: august 2025.**

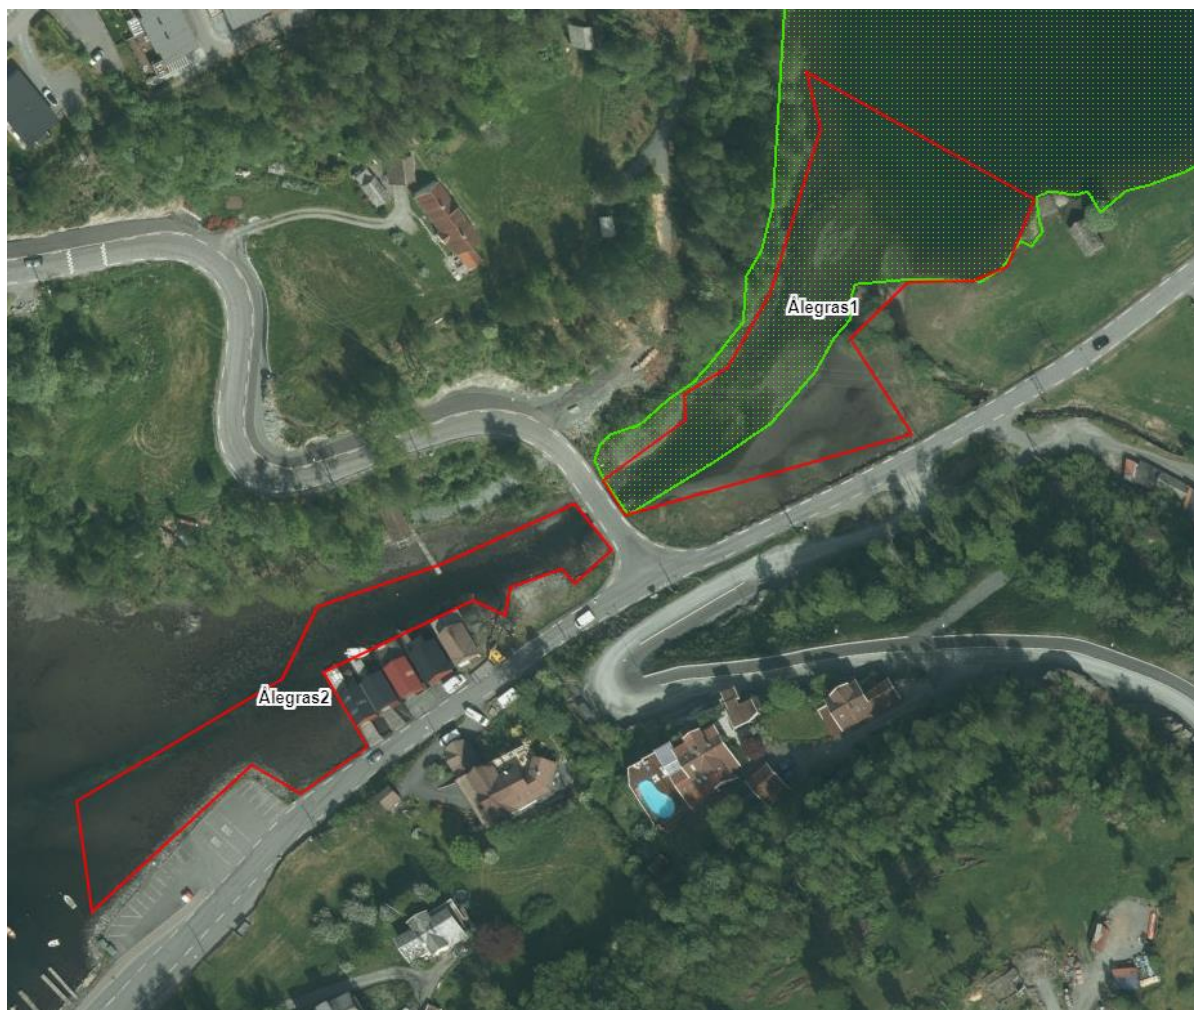
**Figur 11. Flyfoto over undersøkelsesområdet for vading med undervannskikkert. Røde områder («Ålegras1» og «Ålegras2») representerer arealer som ble undersøkt. Grønt areal viser utbredelsen av en tidligere registrert forekomst av ålegras (ID: BM00032914, *viktig* verdi, registreringsdato: 2004). Kilde: Fiskeridirektoratet, hentet: august 2025.**

BM00032914 ble registrert i 2004 med *viktig* verdi og strekker seg fra bruas østlige kant og favner hele Pøyla, øst og nordøst for tiltaksområdet [9]. Ved vading med undervannskikkert ble et område fra brua til cirka 130 meter øst i Pøyla undersøkt. Det ble ikke funnet noen levedyktige individer av ålegras, men det ble gjort funn av frittflytende individer sittende fast i steiner og tang. Dette indikerer at det kan finnes en forekomst av ålegras lenger opp i Pøyla, nordøst for tiltaksområdet. Observasjonen kan også forklares med at løsnede individer fra en vestlig forekomst har blitt brakt opp til det aktuelle området med floen. Bunnen bestod av blandet stein- og sandbunn med skjellrester, og det ble gjort funn av store klaser med blæretang (*Fucus vesiculosus*) og blåskjell (*Mytilus edulis*). Blåskjellene var i hovedsak samlet i bruas utløp, mens blæretangen var spredt over hele det undersøkte området («Ålegras1», figur 11). Det ble også undersøkt et område vest for dagens bru hvor det ble gjort tilsvarende funn («Ålegras2», figur 11).

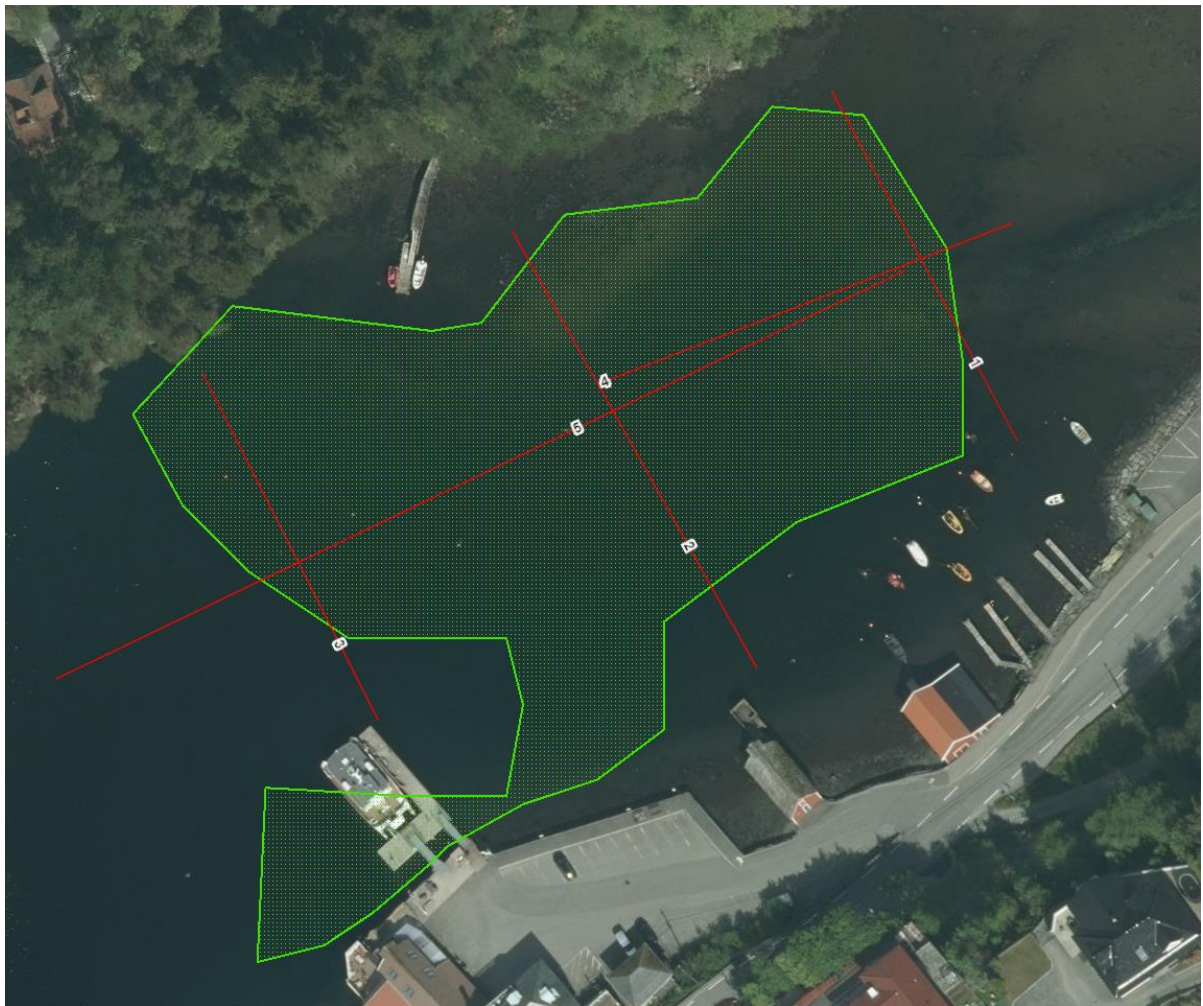
**Figur 12. Flyfoto over undersøkelsesområdet for undervannsdroner. Dronen ble kjørt i fem forhåndsbestemte transekter (røde linjer, merket 1 – 5). Grønt areal viser utbredelsen av en tidligere registrert forekomst av ålegras (ID: BM00058615, lokalt viktig verdi, registreringsdato: 2009). Kilde: Fiskeridirektoratet (redigert), hentet: august 2025.**
