**Søknad om tiltak i sjø etter forurensningloven**

Ny vegbru, 12-0480 Nore Straumen

Oppdragsnavn **Fv. 5158 GS-bru ved Sørstraumen**  
Prosjekt nr. **1350062476**  
Mottaker **Statsforvalteren i Vestland**  
Dokument type **Søknad om tiltak i sjø**  
Versjon **1.0**  
Dato **28.08.2025**  
Utført av **Ludvik Lippestad**  
Kontrollert av **Mathias Leithe Haukø**  
Godkjent av **Embla Østebrøt**  
Beskrivelse **Søknad om tiltak i sjø, utvidelse av vegbru, 12-0480 Nore Straumen**

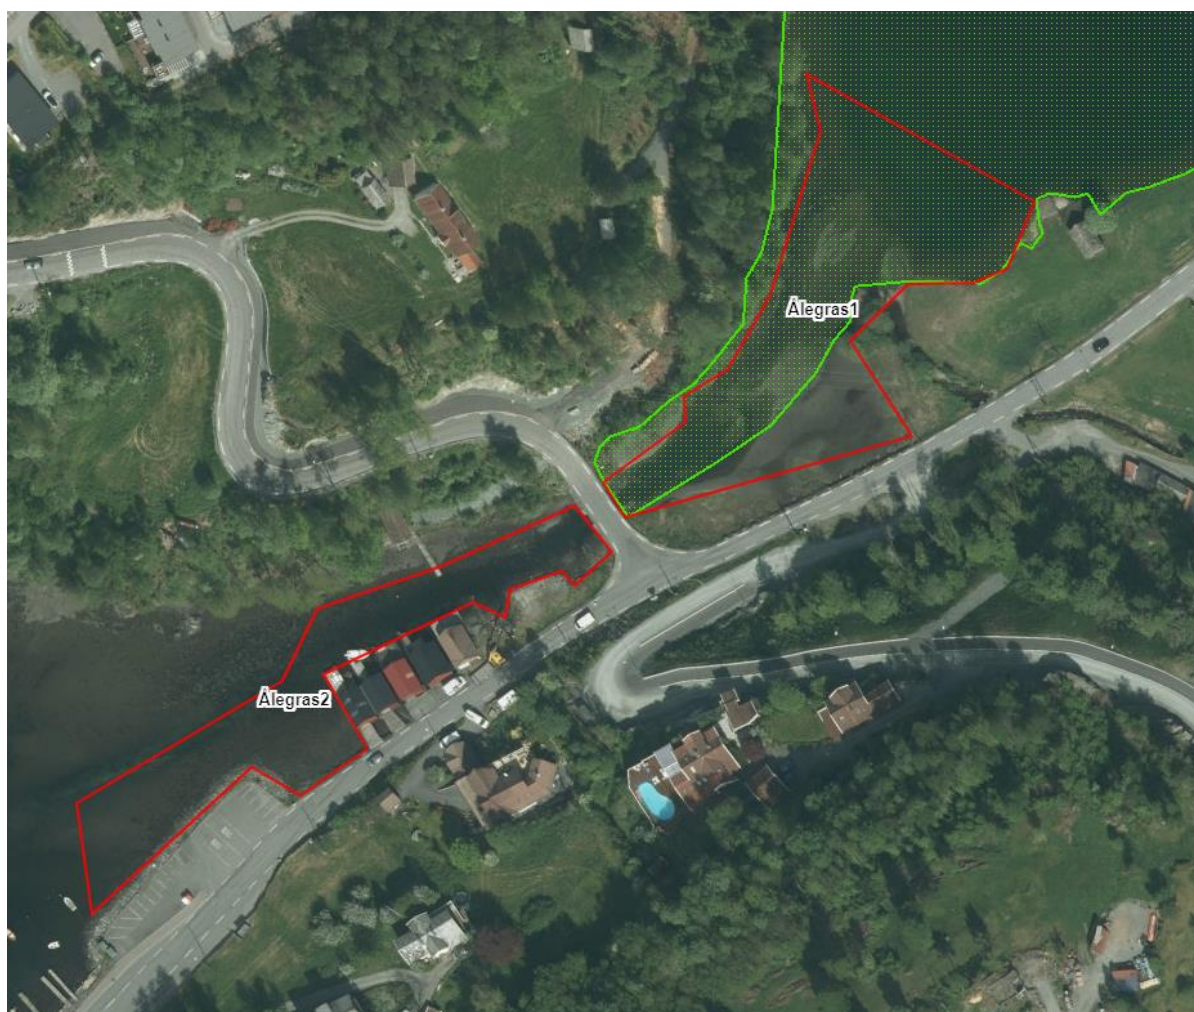
**Figur 11.** Flyfoto over undersøkelsesområdet for vading med undervannskikkert. Røde områder («Ålegras1» og «Ålegras2») representerer arealer som ble undersøkt. Grønt areal viser utbredelsen av en tidligere registrert forekomst av ålegras (ID: BM00032914, *viktig* verdi, registreringsdato: 2004). Kilde: Fiskeridirektoratet, hentet: august 2025.

BM00032914 ble registrert i 2004 med *viktig* verdi og strekker seg fra bruas østlige kant og favner hele Pøyla, øst og nordøst for tiltaksområdet [9]. Ved vading med undervannskikkert ble et område fra brua til cirka 130 meter øst i Pøyla undersøkt. Det ble ikke funnet noen levedyktige individer av ålegras, men det ble gjort funn av frittflytende individer sittende fast i steiner og tang. Dette indikerer at det kan finnes en forekomst av ålegras lenger opp i Pøyla, nordøst for tiltaksområdet. Observasjonen kan også forklares med at løsnede individer fra en vestlig forekomst har blitt brakt opp til det aktuelle området med floen. Bunnen bestod av blandet stein- og sandbunn med skjellrester, og det ble gjort funn av store klaser med blæretang (*Fucus vesiculosus*) og blåskjell (*Mytilus edulis*). Blåskjellene var i hovedsak samlet i bruas utløp, mens blæretangen var spredt over hele det undersøkte området («Ålegras1», figur 11). Det ble også undersøkt et område vest for dagens bru hvor det ble gjort tilsvarende funn («Ålegras2», figur 11).
