Dokument type  
**Rapport**

# Vegbru, 12-0480 Nore Straumen

Miljøtekniske undersøkelser i sjø og  
kartlegging av marint naturmangfold

Oppdragsnavn **Fv. 5158 GS-bru ved Sørstraumen**

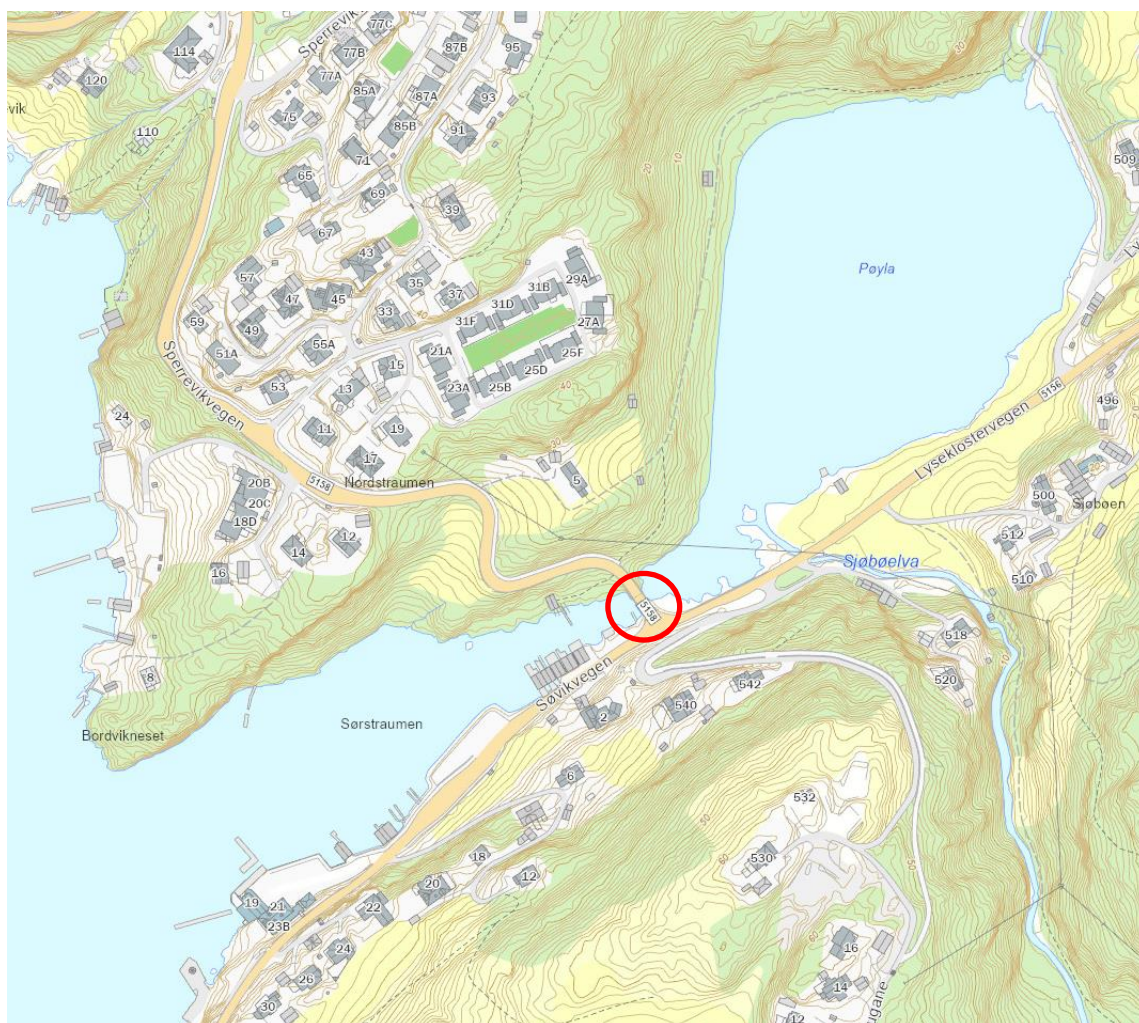
**Figur 1. Oversiktskart over Pøyla, dagens bru (rød sirkel) og utløpet til Sørstraumen og Indre Lysefjorden. Grønn sirkel indikerer området for foreslått masseflytting. Kilde: Fiskeridirektoratet, hentet: juli 2025.**

Vestland fylkeskommune planlegger en utvidelse av vegbru, 12-0480 Nore Straumen (videre omtalt som dagens bru) (figur 1) i Bjørnafjorden kommune. Tiltaket skal etablere gang- og sykkelvei over brua for å knytte sammen eksisterende gang- og sykkelvei mellom boligfeltene ved Nordstrømmen og Sørstraumen til Lysekloster skole. Eksisterende bru skal erstattes med en ny kulvert av prefabrikkerte betongelementer. Tiltaket vil kreve mudring og fylling i sjø ved eksisterende bru. Ny konstruksjon er utvidet både i bredde og høyde, for å tilfredsstille 200 års flom med klimapåslag. For at tilstøtende veger (Sørvikveien og Lyseklosterveien) skal få god geometri er det også nødvendig å justere disse. Et oversiktskart over området rundt dagens bru er vist i figur 1.

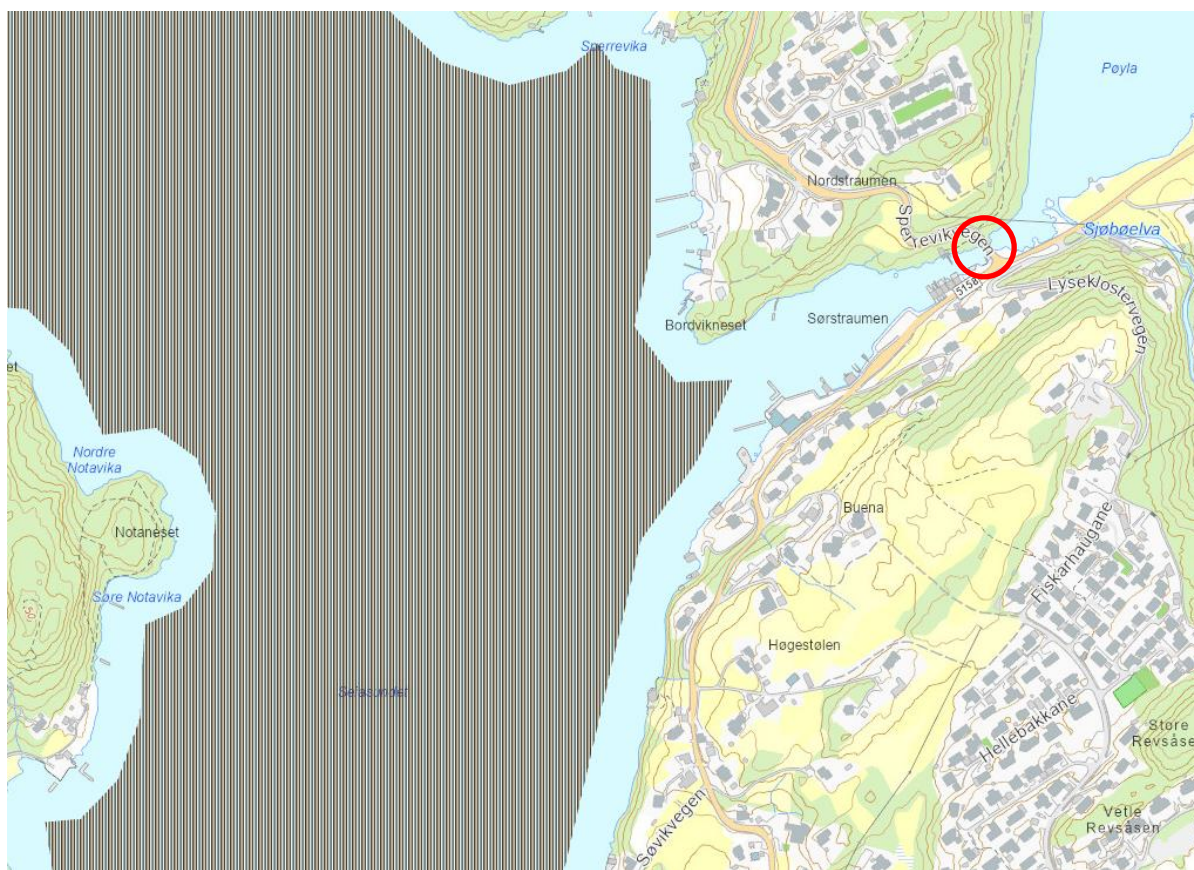
**Figur 4. Nasjonalt viktig gytefelt for torsk (skravert areal) med mye egg (3) og stor tilbakeholdelse av egg (3). Dagens bru er merket med rød sirkel. Kilde: Fiskeridirektoratet, hentet: juli 2025.**

Søk i artskart [3] og naturbase [1] viser ingen registreringer av vannlevende arter, utenom oter (*Lutra lutra*), innenfor Pøyla og tiltakets influensområde i Sørstraumen. Det er gjort 1480 registreringer av fugl i det samme området, deriblant de rødlistede artene lomvi (*Uria aalge*) (CR), bergand (*Aythya marila*) (EN), dvergdykker (*Tachybaptus ruficollis*) (EN), lappfiskand (*Mergellus albellus*) (VU), fiskemåke (*Larus canus*) (VU), gråmåke (*Larus argentatus*) (VU), alke (*Alca torda*) (VU), ærfugl (*Somateria mollissima*) (VU) og vipe (*Vanellus vanellus*) (CR). I Seiasundet vest for tiltaksområdet, og i store deler av Lysefjorden, er det registrert et nasjonalt viktig gytefelt for torsk (*Gadus morhua*) med mye egg (3) og stor tilbakeholdelse av egg (3) (figur 4) [6].

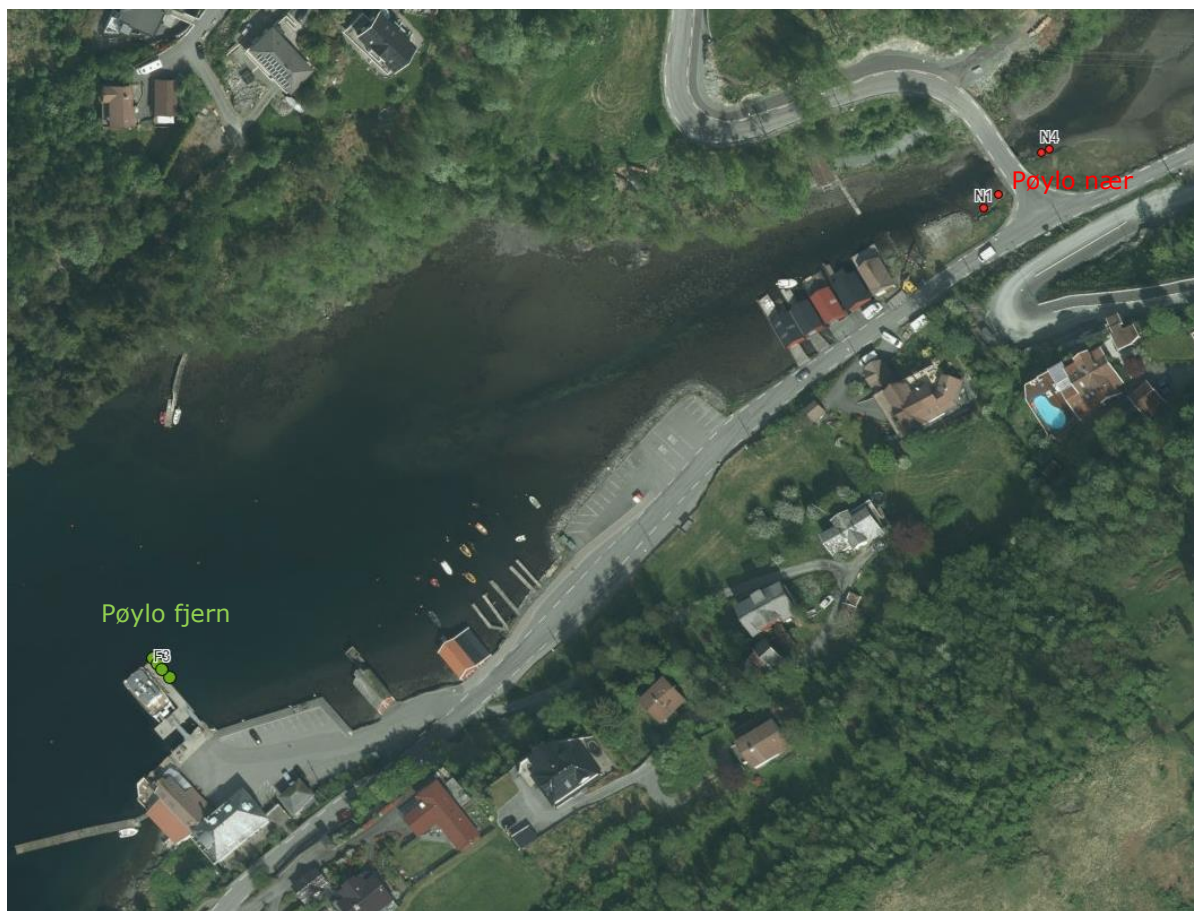
**Figur 5. Flyfoto over undersøkelsesområdet ved dagens bru. Røde punkter viser replikatene som inngikk i stasjonen Pøylo nær, og grønne punkter viser replikatene som inngikk i stasjonen Pøylo fjern. Kilde: Fiskeridirektoratet (redigert), hentet: juli 2025.**

Sedimentprøvetaking ble gjennomført 1. juli 2025, hvor prøver ble tatt med Van veen grabb (0,025 m<sup>2</sup>). To stasjoner inngikk i undersøkelsen – «Pøylø nær» i umiddelbar nærhet til tiltaksområdet og «Pøylø fjern» ca. 280 meter vest for tiltaksområdet (figur 5). Stasjonen Pøylø fjern ble tatt fra bryggekannten av ferjekaien. Prøven fra hver stasjon bestod av en blandingsprøve med sediment fra fire replikater (grabbprøver). For hver grabbprøve ble farge, lukt, substrattyp, lagdeling og prøvedybde registrert. Prøvene ble også vurdert for synlige tegn til gassdannelse i sedimentet. Nøyaktige koordinater for hvert enkelt prøvetakingspunkt er vist i Vedlegg 1. Blandingsprøvene ble lagt i en risplanpose, som ble forseglet med strips og lagret kjølig og mørkt frem til levering for analyse på akkreditert laboratorium.

Ved stasjonen Pøylø nær var området preget av mye steinbunn med flekkvise områder med bløtbunn. Prøvene ble samlet ved å senke grabben ned i sedimentet for hånd. Ved Pøylø fjern ble grabben senket fra bryggekannten.

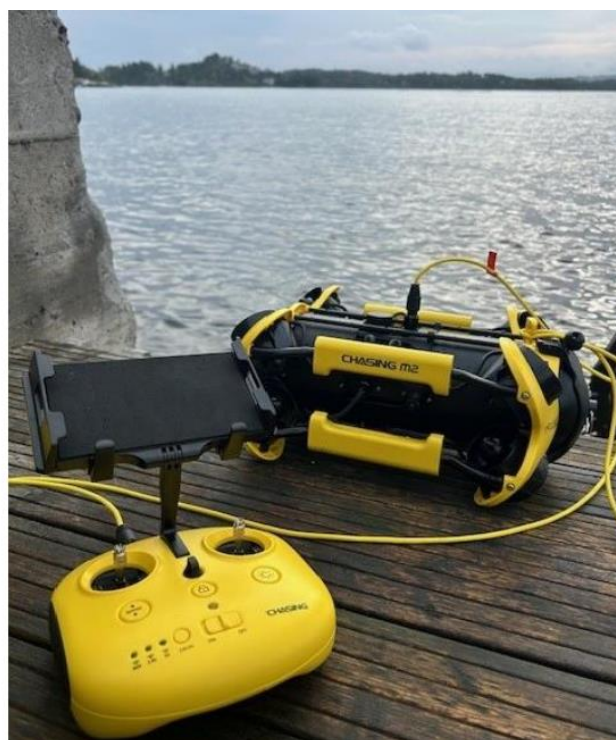
Figur 6. Undervannsdronen som ble benyttet: Chasing M2. Til venstre: bilde hentet fra Chasing.com, 2024. Til høyre: bilde tatt av Rambøll.

Undersøkelsen ble gjennomført ved bruk av vadere og undervannskikkert øst og vest for dagens bru (figur 7), og ved bruk av undervannsdroner ca. 280 meter vest for tiltaksområdet (figur 8). Undervannsdronen som ble benyttet var av typen Chasing M2 (figur 6) [9], som tar bilder og videoopptak, samt gir informasjon om dybde og temperatur.

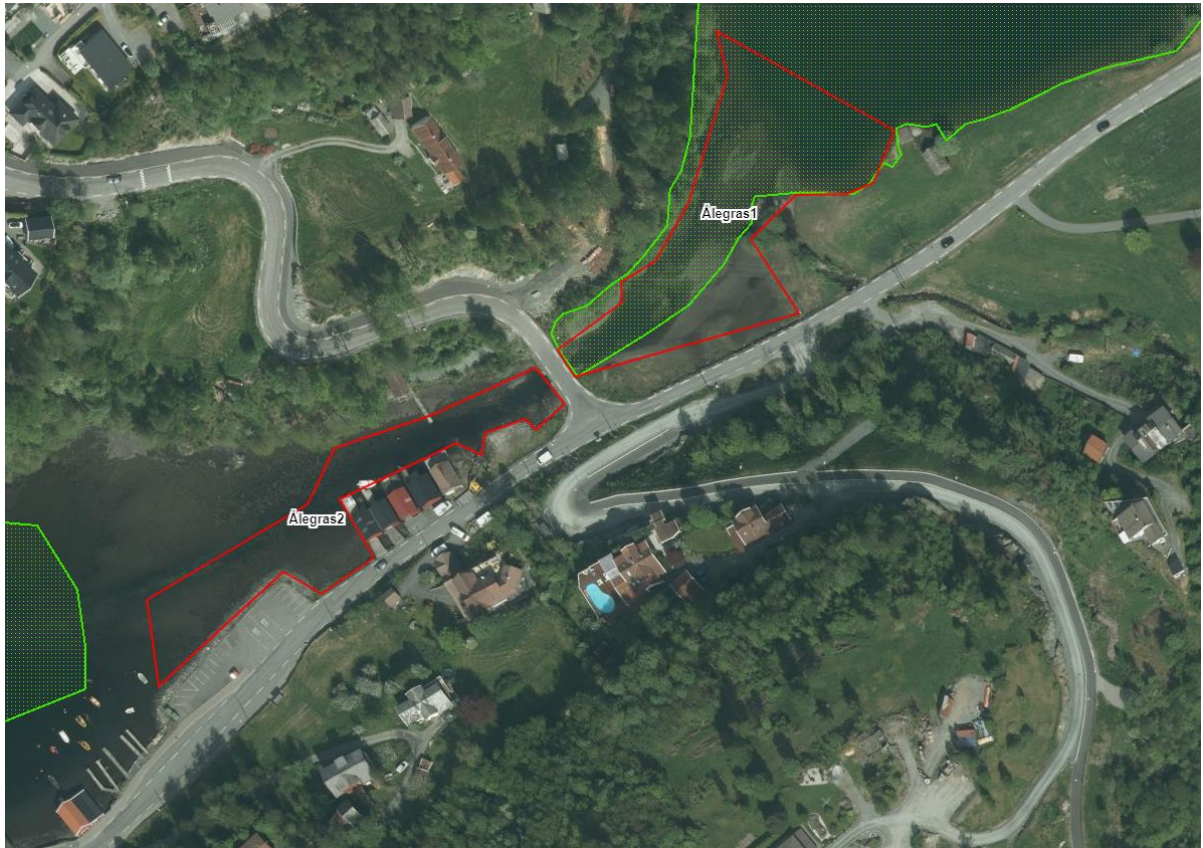
**Figur 7. Området rundt dagens bru, med tidligere registrerte forekomster av ålegras (grønt skravert område) og områder undersøkt med undervannskikkert (rødt areal). Kilde: Fiskeridirektoratet (modifisert), hentet: juli 2025.**

To områder ble undersøkt ved hjelp av vading med undervannskikkert, se figur 7. I det undersøkte området øst for dagens bru, hvor det ble registrert en forekomst av ålegras i 2004, ble det ved inneværende undersøkelse ikke gjort funn av levedyktige individer av ålegras. Inne ved brua var det sterk strøm, blandet stein- og sandbunn med skjellrester, store klaser med blåskjell (*Mytilus edulis*) og blæretang (*Fucus vesiculosus*). Enkeltindivider av ålegras ble funnet sittende fast i steiner og tang (figur 9). Ingen av disse individene hadde røtter i sedimentet. Trolig finnes det en forekomst av ålegras lenger øst/nord i Pøyla. Denne forekomsten vil være utenfor tiltakets influensområde. Observasjonen kan også forklares ved at løsnede individer av ålegras har blitt transportert med floen, fra vest- til østsiden av brua. Videre øst for broa endret bunntypen seg gradvis til silt- og sanddominert substrat. I enkelte områder ble det også funnet tildekkelse av lurv på tangen.

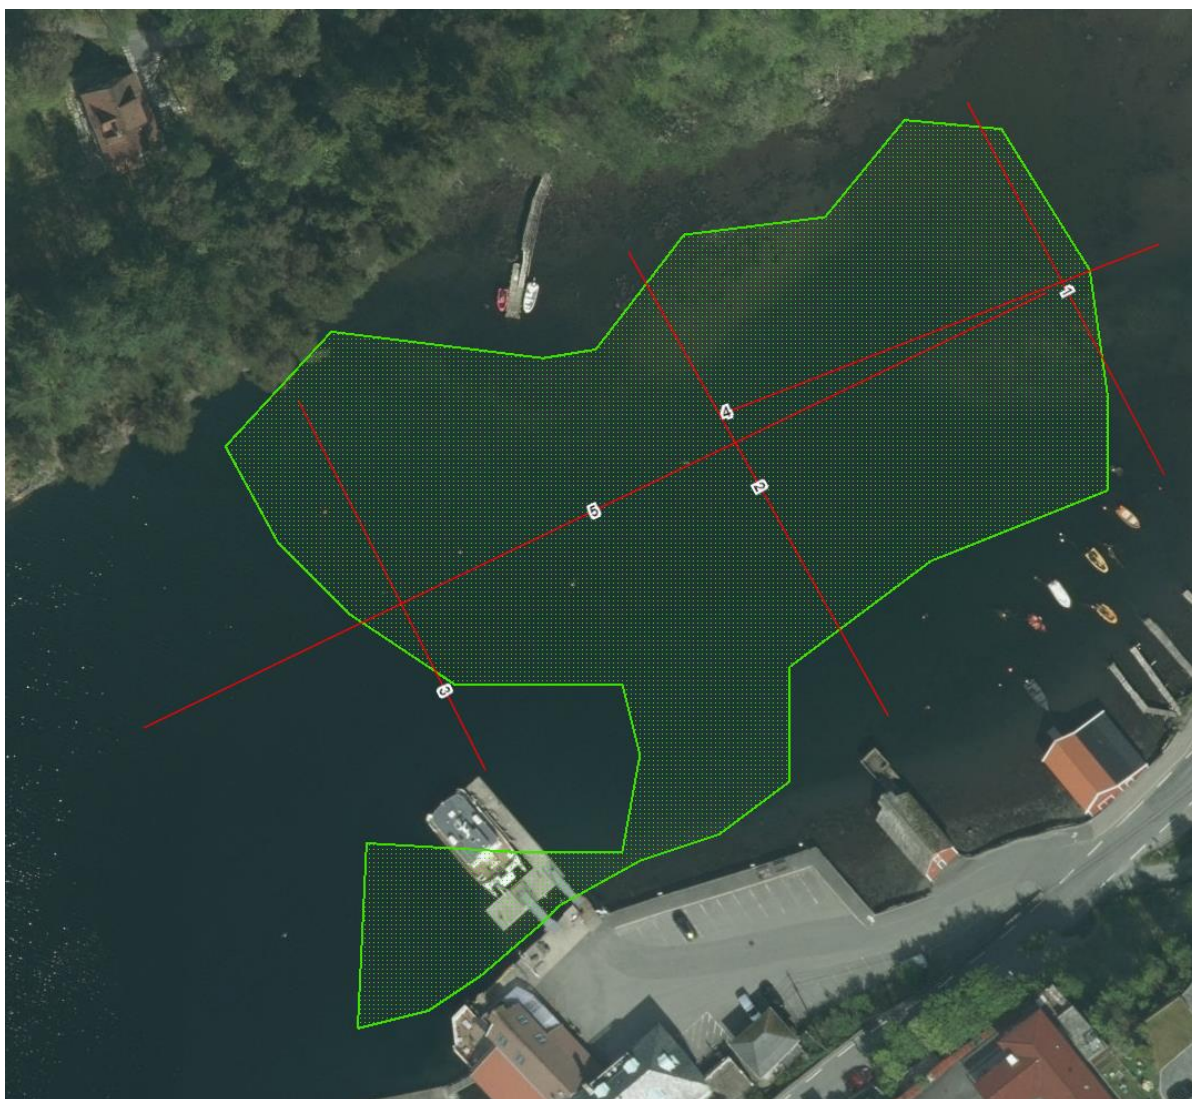
**Figur 8. Tidligere registrert forekomst av ålegras (BM00058615) (grønt areal) og transekter for droneundersøkelse (røde linjer). Kilde: Fiskeridirektoratet (redigert), hentet: juli 2025.**

Droneundersøkelsen bestod av fem forhåndsbestemte transekter vist i figur 8. Den tidligere registrerte forekomsten av ålegras fra 2009 (ID: BM00058615) og dens utstrekning viste seg å representere inneværende sesongs utstrekning forholdsvis godt. Den østlige grensen av engen stemte godt overens med dagens utstrekning. Nordlig og vestlig ytterkant ble observert til å ha mindre utstrekning enn tidligere registrert, mens den sørlige utstrekningen ble observert til å strekke seg nærmere land enn den registrerte forekomstens utstrekning indikerer.

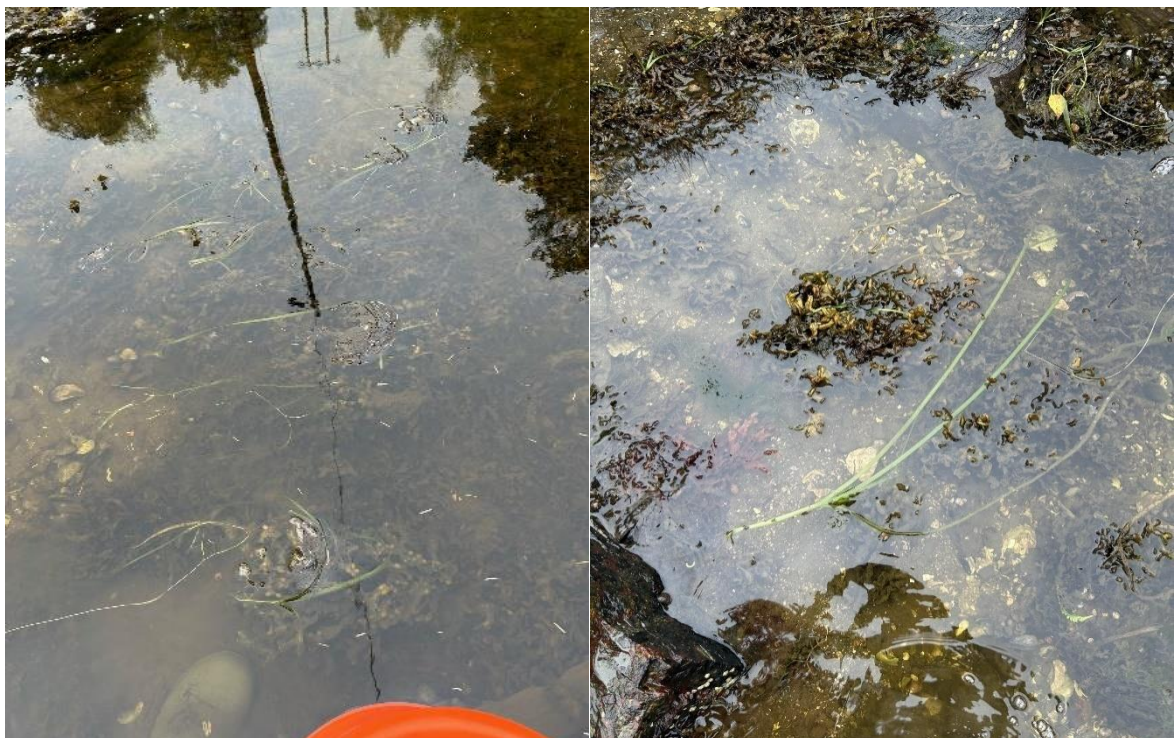
**Figur 9. Observasjoner av frittflytende individer av ålegras nær dagens bru. Bilder er tatt av Rambøll, 01.07.2025.**

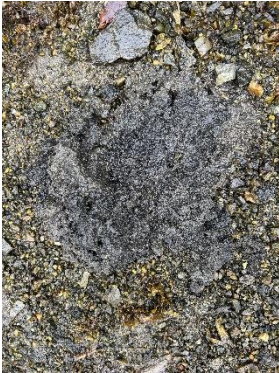
| Koordinater | | Replikat | Beskrivelse | Bilde |
|---|---|---|---|---|
| 60°13.1<br>796N | 5°23.21<br>50E | Pøvlo nær – N1 | Siltig sand med overvekt av sand, og innslag av stein. Hint av H <sub>2</sub> S-lukt og noe misfarging under øvre sedimentlag. Prøvedybde = 5 cm. | |

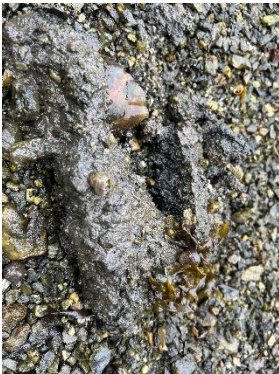
| Koordinater | | Replikat | Beskrivelse | Bilde |
|---|---|---|---|---|
| 60°13.1<br>819N | 5°23.21<br>89E | Pøvlo nær – N2 | Siltig sand med overvekt av sand, og innslag av stein. Hint av H <sub>2</sub> S-lukt og noe misfarging under øvre sedimentlag. Prøvedybde = 4 cm. | |

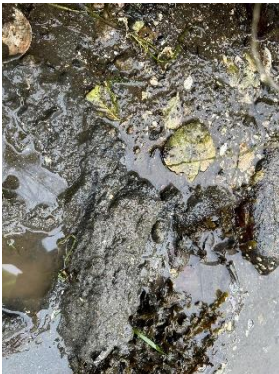
| Koordinater | | Replikat | Beskrivelse | Bilde |
|---|---|---|---|---|
| 60°13.1<br>894N | 5°23.23<br>05E | Pøvlo nær – N3 | Siltig sand med overvekt av sand. Svak lukt av H <sub>2</sub> S og noe misfarging under øvre sedimentlag. Prøvedybde = 4 cm. | |

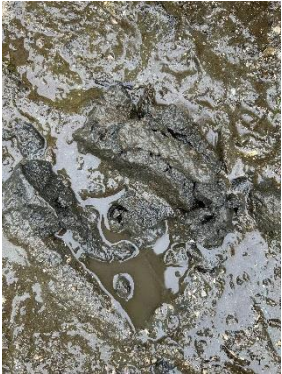
| 60°13.1<br>902N | 5°23.23<br>28E | Pøvlo nær – N4 | Siltig sand med overvekt av sand. Svak lukt av H <sub>2</sub> S og noe misfarging under øvre sedimentlag. Prøvedybde = 6 cm. | |

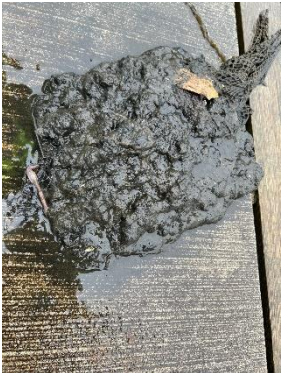
| 60°13.0<br>907N | 5°22.97<br>62E | Pøvlo fjern – F1 | Siltig sand med myk konsistens. Svak lukt av H <sub>2</sub> S og sporadisk misfarging. Terrestrisk materiale i prøven. Prøvedybde = 9 cm. | |

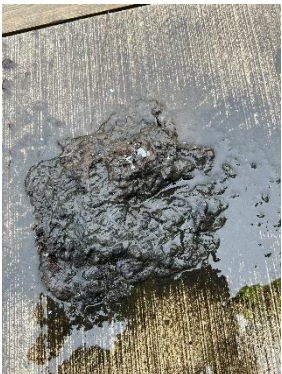
| 60°13.0<br>898N | 5°22.97<br>79E | Pøvlo fjern – F2 | Siltig sand med myk konsistens. Svak lukt av H <sub>2</sub> S og sporadisk misfarging. Prøvedybde = 6,5 cm. | |

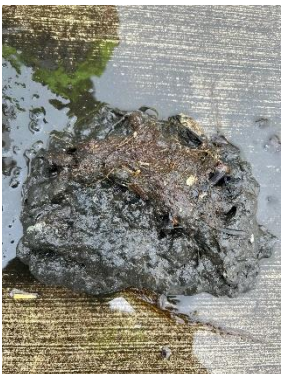
| 60°13.0<br>890N | 5°22.97<br>94E | Pøvlo fjern – F3 | Siltig sand med myk konsistens. Noe lukt av H <sub>2</sub> S og misfarget sediment. Prøvedybde = 8 cm. | |

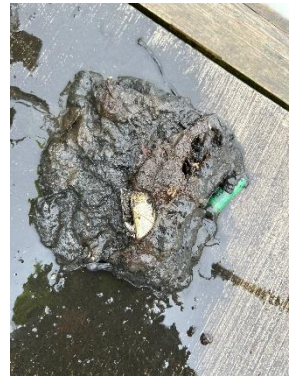
Pøyle fjern – F4

Siltig sand og myk konsistens. Noe lukt av H<sub>2</sub>S og misfarget sediment. Terrestrisk materiale i prøven. Prøvedybde = 8,5 cm.
