# Ombrukskartleggingsrapport

B71 -Rivebistand, Skur 23

Sweco Norge AS har på vegne av Bergen kommune gjennomført ombrukskartlegging av Skur 23 iht. kapittel 5 i § 9-7 i TEK17. Befaring og utarbeidelse av rapport er utført av RIM Tomas Seppala og Sondre Tinjar fra Sweco Norge AS i forbindelse med den planlagte rivingen av bygget

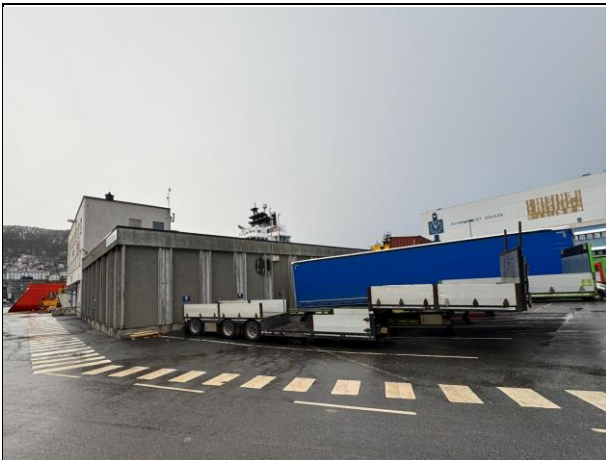
Bilde 1: Nordsiden av bygget

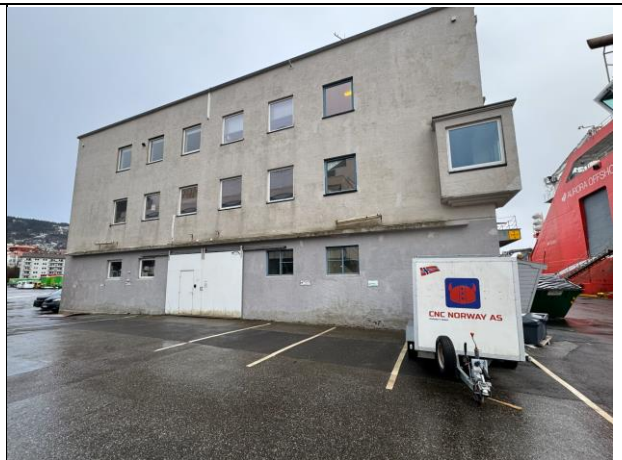
Bilde 2: Vestsiden av bygget

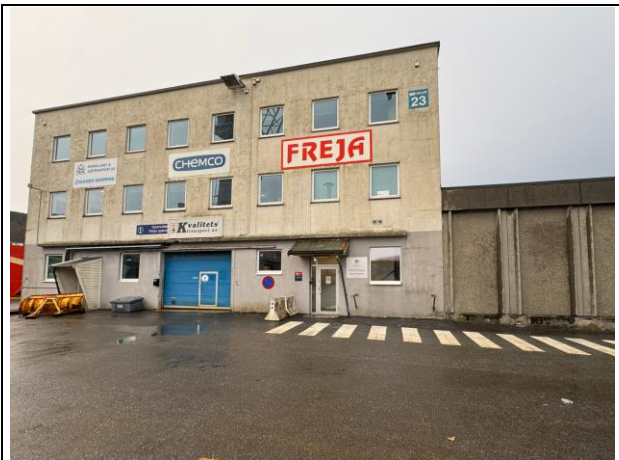
Bilde 3 Østsiden av bygget

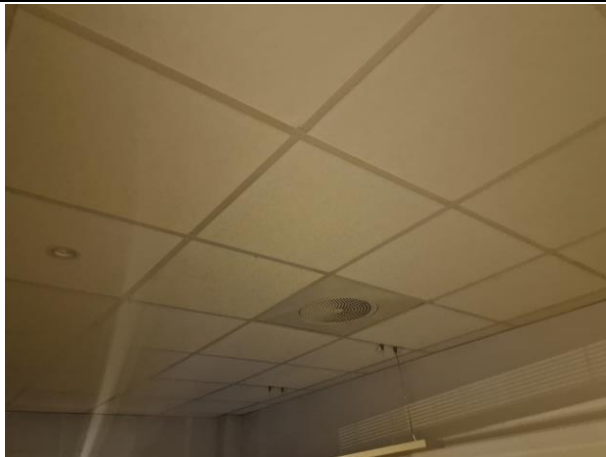
Bilde 4

Det ble registrert en god del systemhimling i kontorlokalene. Det meste av dette var forholdsvis nytt. Dette kan enten ombrukes i prosjektet eller demonteres for ombruk i annet prosjekt.

Demontering: Må demonteres skånsomt. Forventes at en del vil bli skadet under demontering.

Mellomlagring: Må mellomlagres tørt innendørs. Bør emballeres under transport

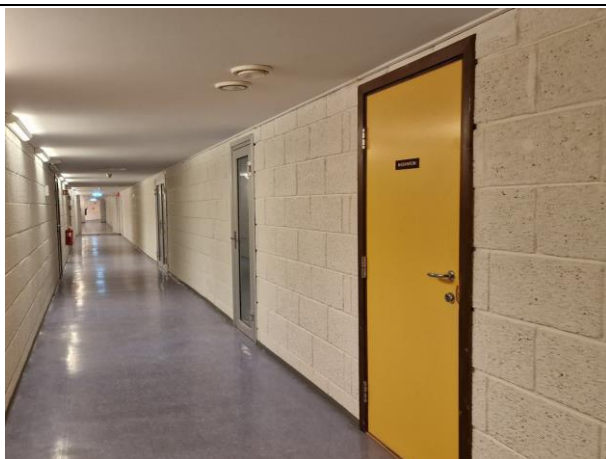
Bilde 5

Det er stor variasjon i dimensjon, alder og tilstand på dørene i bygget. Noen av de i kontorlandskap fremstår som forholdsvis nye og kan vurderes for ombruk.

Demontering: Enkel demontering. Bør emballeres under transport

Mellomlagring: Mellomlagres tørt innendørs

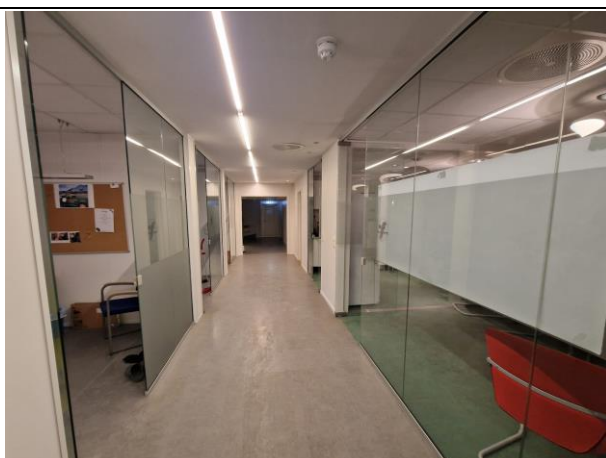
Bilde 6

Flere av kontorlokalene har glassvegger som romskillere. Disse er av nyere dato og i god stand. Kan lett ombrukes.

Demontering: Enkel, men skånsom demontering. Bør emballeres under transport

Mellomlagring: Mellomlagres tørt innendørs

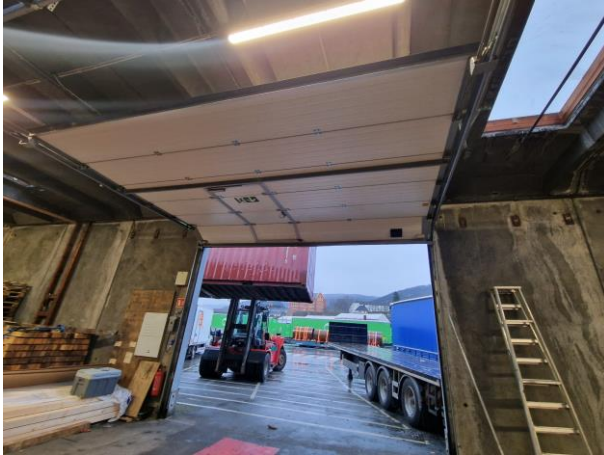
Bilde 7

Det er registrert et par porter til lagrene i bygget. Noen av disse fremstår som forholdsvis nye og har et høyt ombrukspotensiale. Alder på kontrolleres på porter hvor alder ikke er oppgitt.

Demontering: Enkel demontering, men bør utføres av kvalifisert personel.

Mellomlagring: Kan mellomlagres utendørs

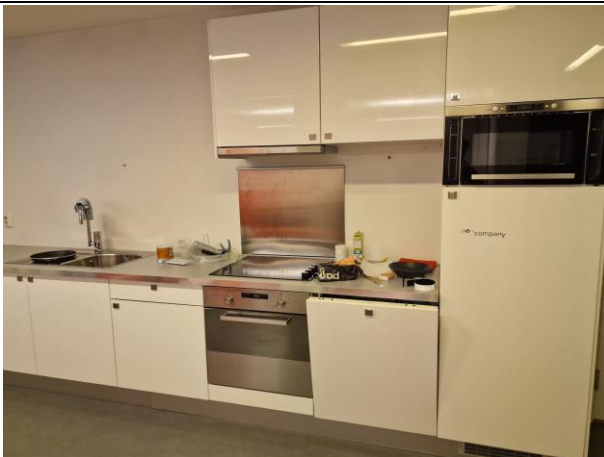
Bilde 8

Det ble registrert flere kjøkkeninnredninger i bygget. Mange av disse fremsto i god tilstand og er godt egnet til ombruk

Demontering: Demonteres skånsomt. Må mellomlagres tørt innendørs. Bør emballeres under transport

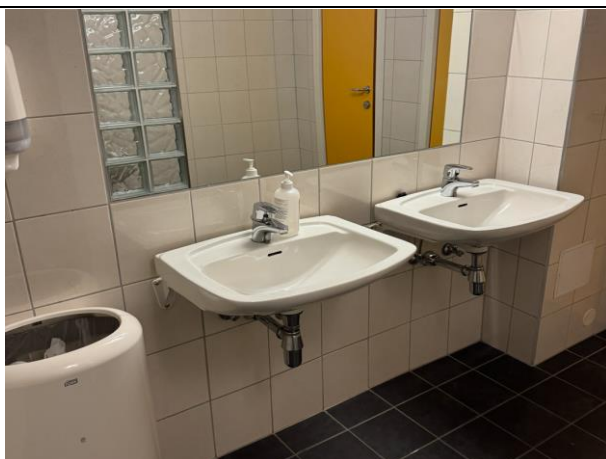
Bilde 11

Det ble registrert flere servanter i bygget. Disse er godt egnet for ombruk

Demontering: Enkel demontering, men bør emballeres under transport

Mellomlagring: Kan mellomlagres utendørs

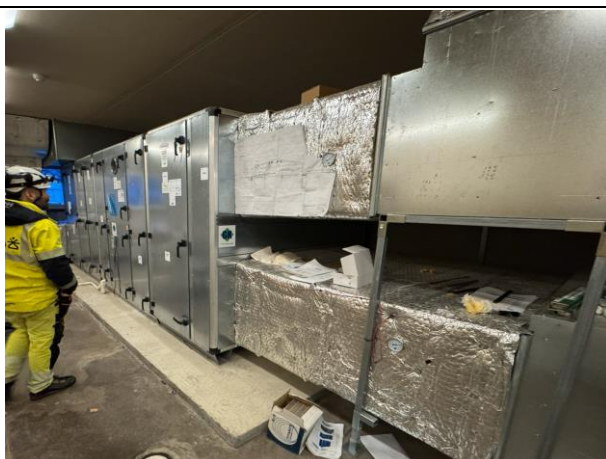
Bilde 12

Det er et stort ventilasjonsanlegg i tredje etasje. Dette har et ombrukspotensiale, men må kontrolleres.

Demontering: Trenger kvalifisert personell for demontering.

Mellomlagring: Må mellomlagres tørt innendørs

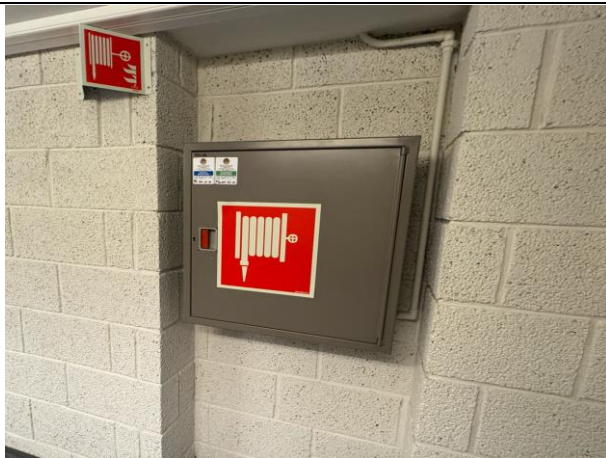
Bilde 13

Det er et par nye skap med brannslange i bygget. Godt egnet for ombruk, men alder må kontrolleres.

Demontering: Enkel demontering, men bør emballeres under transport

Mellomlagring: Mellomlagres tørt innendørs

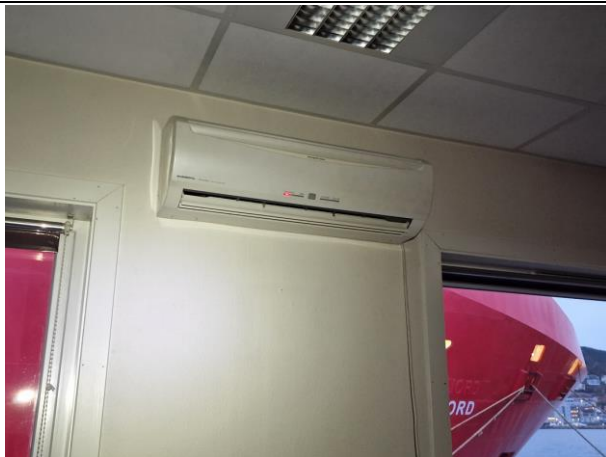
Bilde 14

Det ble registrert et par varmepumper i bygget. Alder på disse er ukjent. Kan potensielt ombrukes, men må kontrolleres teknisk personell.

Demontering: Enkel demontering, men bør emballeres under transport. Må demonteres av kvalifisert personell.

Mellomlagring: Mellomlagres tørt innendørs

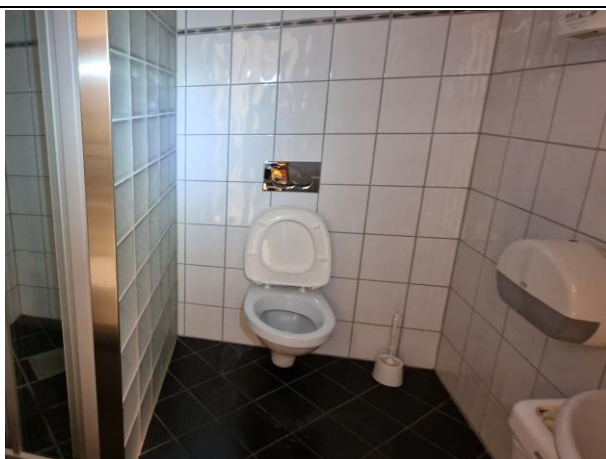
Bilde 15

Det er et stort omfang av veggmonterte og gulvmonterte klosetter i bygget. Disse bør vurderes for ombruk, men må kontrolleres mot dagens krav til vannforbruk.

Demontering: Enkel demontering, men bør emballeres under transport

Mellomlagring: Kan mellomlagres utendørs.

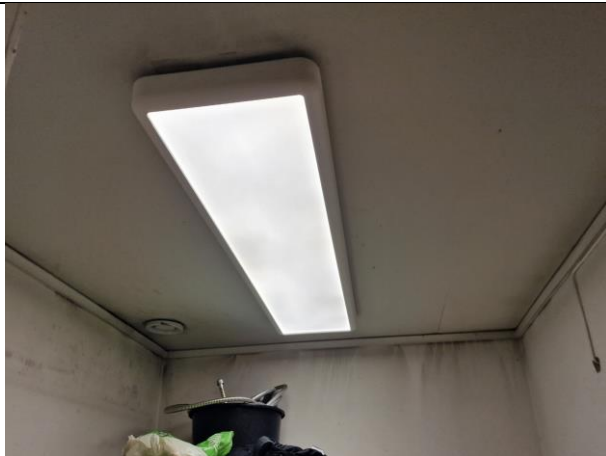
Bilde 16

Det er flere forskjellige typer LED-lys i bygget. Noen er montert på fasthimling, mens andre er integrert i systemhimling. Godt egnet for ombruk.

Demontering: Enkel demontering, men bør emballeres under transport. Må demonteres av kvalifisert personell.

Mellomlagring: Mellomlagres tørt innendørs
