# Miljøkartleggingsrapport

Gartneriet på Myra

Oppdragsnr.: 52601806 Dokumentnr.: RIM-01 Revisjon: J01 Dato: 2026-04-09

I forbindelse med rivning av drivhus på Myra 2 i Vestnes kommune har Norconsult foretatt en kartlegging av helse- og miljøfarlige stoffer i bygningen. Kartleggingen er oppsummert i denne miljøkartleggingsrapporten.

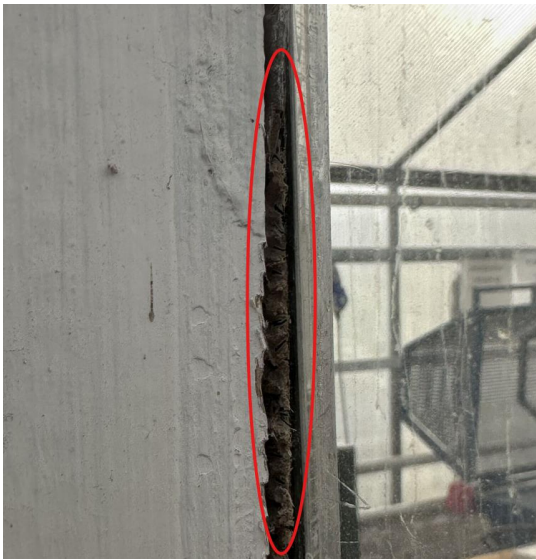
### 2.1 Asbest

| Type forekomst | Plassering | Mengde | Bilde |
|---|---|---|---|
| Fugemasse/kitt rundt vinduer i glassvegg | Original glassvegg inne | Ca. 65 lm. | |

| Stoff | Type forekomst | Plassering | Enhet | Mengde (ca.) | Miljøsaneringsbeskrivelse | Avfallsstoffnr. | EAL |
|---|---|---|---|---|---|---|---|
| <b>Asbest</b> | Fugemasse/kitt | Rundt originale vinduer og mellom stål-tre-leca. | lm | 75 | Asbestsanering. | 7250 | *17 06 05 |

Fjerning av asbest krever asbestsanering av firma med godkjenning fra Arbeidstilsynet. Arbeidet må utføres iht. forskrift om utførelse av arbeid.

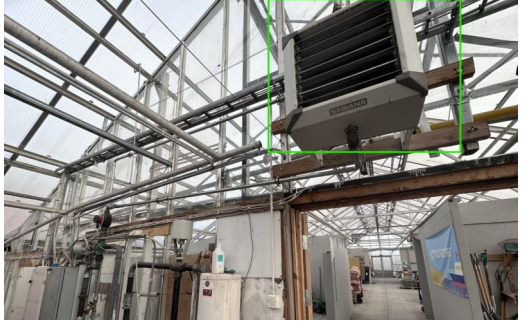
## 2.2 KFK/HKFK/HFK

| Type forekomst | Plassering | Mengde | Bilde |
|---|---|---|---|
| Kjølemaskiner, små | Innvendig over åpning i skillevegg | 1 stk. | |

| Stoff | Type forekomst | Plassering | Enhet | Mengde (ca.) | Miljøsaneringsbeskrivelse | Avfallsstoffnr. | EAL |
|---|---|---|---|---|---|---|---|
| <b>KFK/HKFK/HFK-gass til kjøling</b> | Kjølemaskiner, små | Innvendig over åpning i skillevegg. | stk. | 1 | Enhetene må tappes for miljøskadelig gass <u>av kjølemaskinist</u> . Gassen leveres til Returgassordningen eller til godkjent avfallsmottak. | 7240 | *16 05 04 |

1. Gass i kjøleanlegg skal evakueres til egne spesialbeholdere. Dette skal gjøres av kjølemaskinist med F-gass sertifikat. Gassen leveres inn som KFK-/HKFK/HFK-holdig gass til godkjent mottak for farlig avfall eller direkte til Returgass-systemet.
2. Rør kappes av og legges i container for metall.
3. Både anleggets innedeler og utedeler inneholder elektriske komponenter og er derfor å regne som elektrisk- og elektronisk avfall. Begge enheter skal derfor legges i egne oppsamlingsenheter for EE-avfall. Se pkt. 4.4.
