# Rapport Ombrukskartlegging

## Verkseier Furulunds vei 44

Dato: 02.06.2026

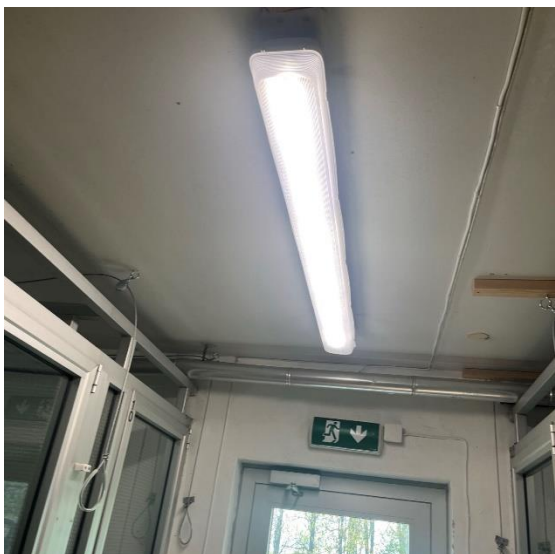
Generelt består taklamper av armatur og lysrør av eldre dato. De fleste er i god tilstand. Teknisk dokumentasjon mangler, men kan trolig ombrukes i sekundære arealer som boder eller parkeringskjeller. Deksel må rengjøres.

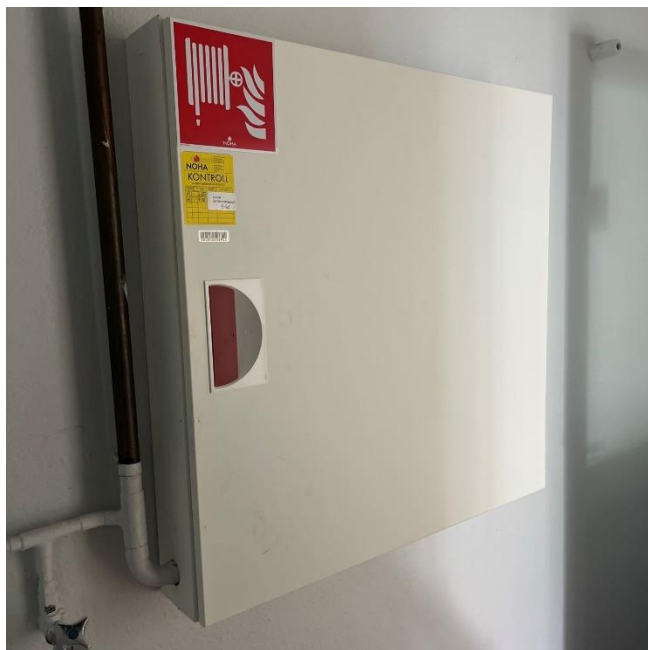
Brannskap- og slange kan vurderes ombrukt, men teknisk dokumentasjon mangler. Ved befaring var brannskap merket med avvik 4/26. Brannslange kan vurderes ombrukt, men dette avhenger av hva avviket innebærer og om teknisk dokumentasjon kan fremlegges.

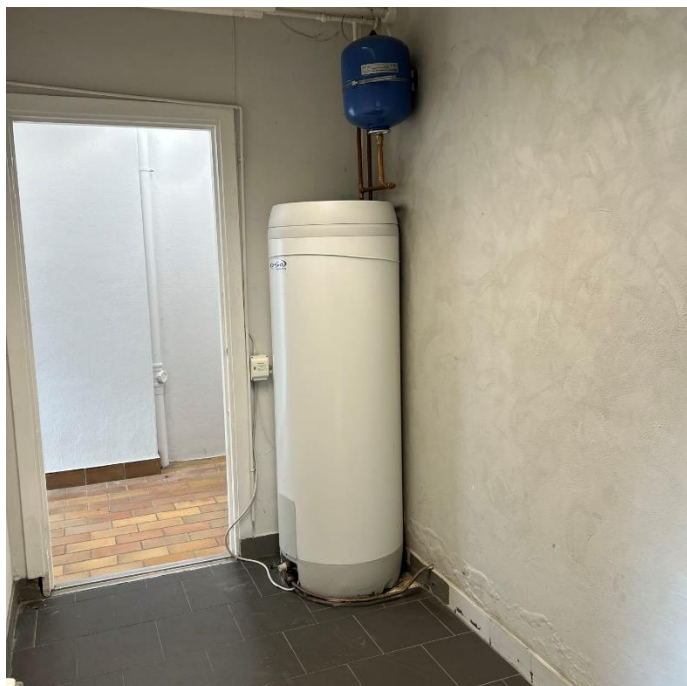
Varmtvannsbereder (Oso) i 1. etasje er fra 2017 og kan trolig ombrukes, men teknisk dokumentasjon mangler. Restlevetiden er estimert til ca. 10 år.

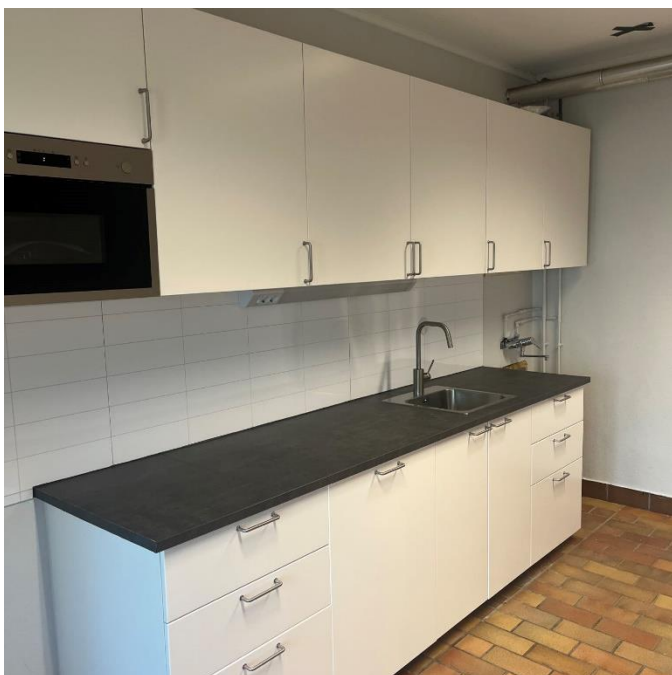
Kjøkkeninnredning i driftsavdeling fremstår ubrukt og kan ombrukes. Består av mikrobølgeovn (IKEA), oppvaskmaskin (IKEA), kjøkkeninnredning, benkeplate, samt vask, armatur og lysarmatur. Det anbefales forsiktig demontering av kjøkkeninnredning, evt. unngå demontering av skap- og skuffemoduler dersom det er mulig.

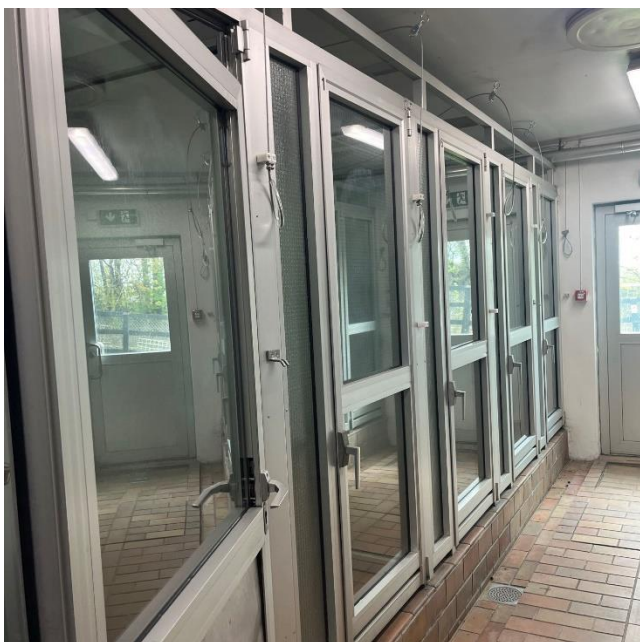
Innvendige bur i buravdeling består av skillevegger og dørseksjon bestående av 5 dører per seksjon. Disse er i varierende tilstand, og enkelte seksjoner har mye bruksslitasje. Skilleveggene mellom burene er i generelt bedre stand enn dørseksjonen. Dørseksjonen er slitt, og flere håndtak er i dårlig stand. Fuger rundt glass er i dårlig stand. Det er ingen synlige forbindelser og demontering er derfor vurdert som utfordrende uten å ødelegge enkelte deler. Skilleveggene kan vurderes ombrukt, dersom det er mulig å demontere disse samt oppgradere fuger rundt glasskiver. Dørseksjonene er i dårlig stand og anses derfor å ha lav ombruksverdi.

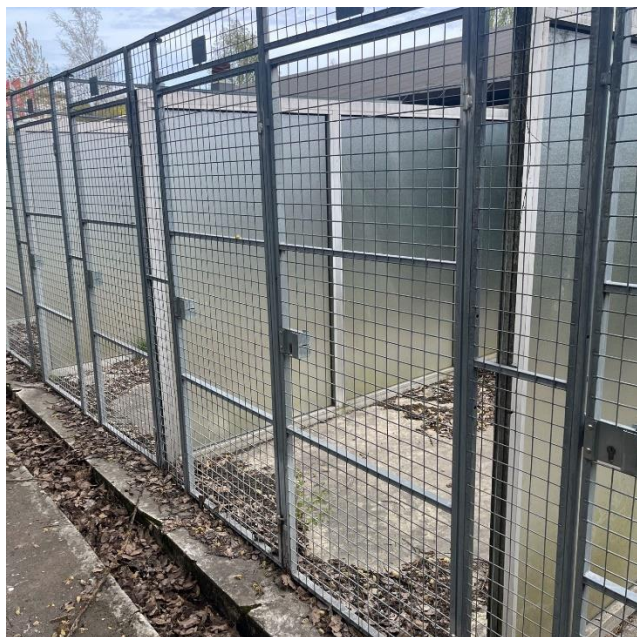
Utvendig løpegård består av låsbare dørseksjoner (Troax) i metallnetting og skillevegger i metallnetting, glass og pleksiglass. Dørseksjonene er i god stand, kan trolig demonteres og er egnet for ombruk. Skillevegg av metallnetting er også i god stand og egnet for ombruk. Skillevegg i glass er i varierende tilstand, og noen av glassflatene som har stått ubeskyttet må rengjøres før de evt. er aktuelle for ombruk.

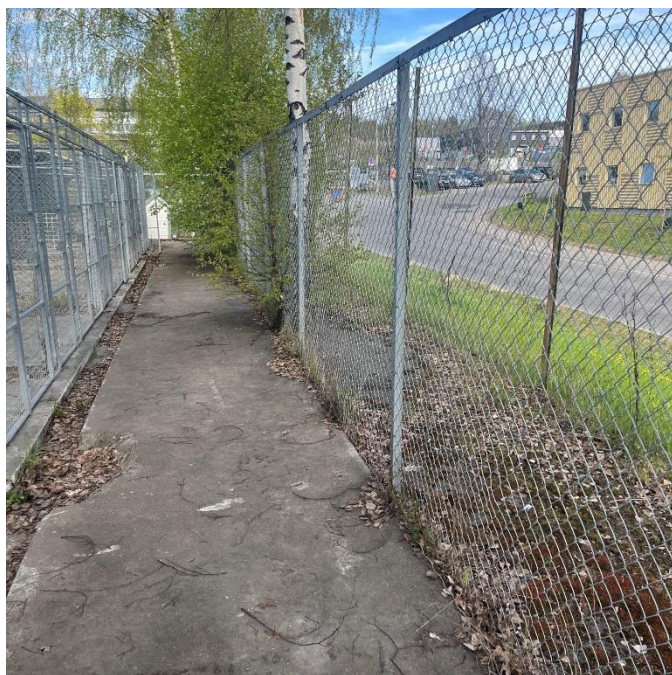
Metallgjerde rundt løpegård er i god stand, kan demonteres og er egnet for ombruk.

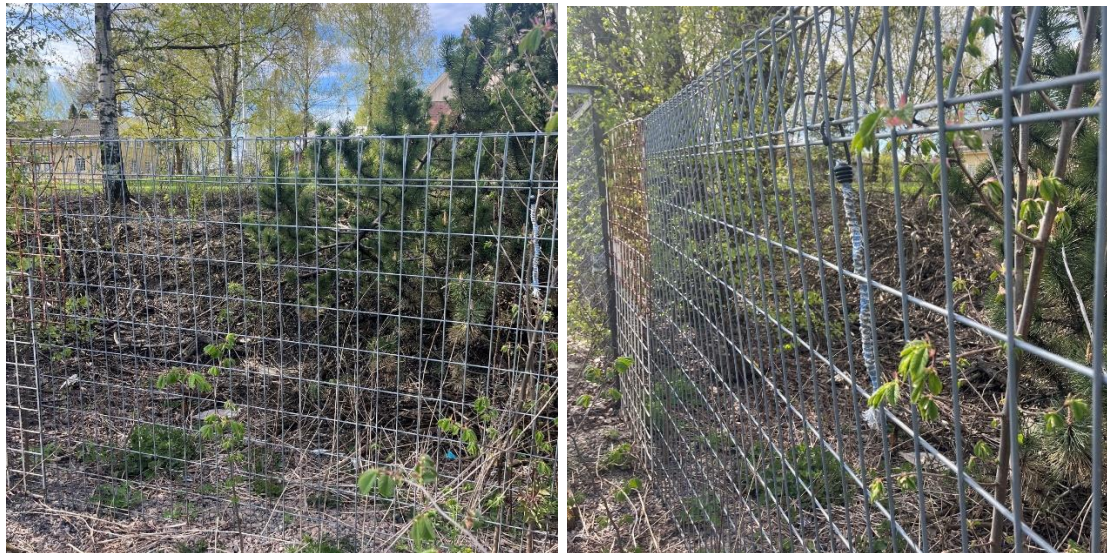
Metallnetting, benyttet som gjerde utomhus, er i god stand, kan demonteres og er egnet for ombruk.
