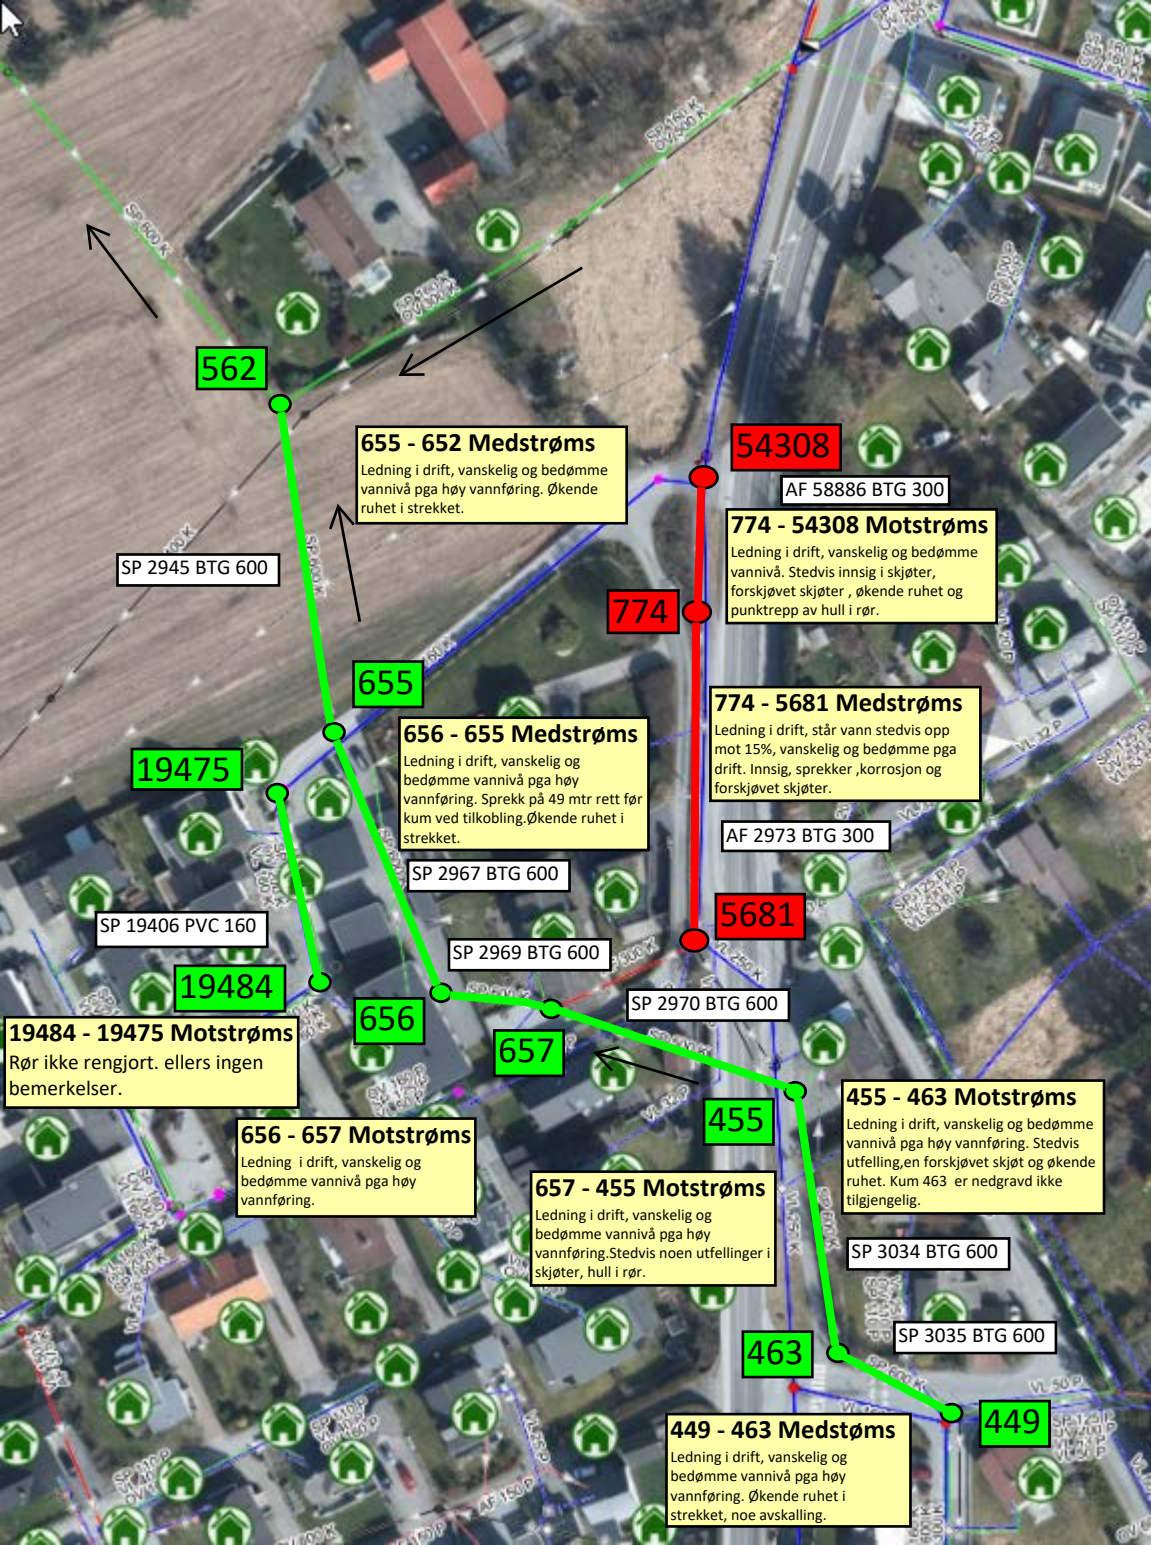
562
655 - 652 Medstrøms
Ledning i drift, vanskelig og bedømme vannivå pga høy vannføring. Økende ruhet i strekket.
54308
AF 58886 BTG 300
774 - 54308 Motstrøms
Ledning i drift, vanskelig og bedømme vannivå. Stedvis innsig i skjøter, forskjøvet skjøter , økende ruhet og punktrepp av hull i rør.
SP 2945 BTG 600
774
655
774 - 5681 Medstrøms
Ledning i drift, står vann stedvis opp mot 15%, vanskelig og bedømme pga drift. Innsig, sprekker ,korrosjon og forskjøvet skjøter.
656 - 655 Medstrøms
Ledning i drift, vanskelig og bedømme vannivå pga høy vannføring. Sprekk på 49 mtr rett før kum ved tilkobling.Økende ruhet i strekket.
19475
AF 2973 BTG 300
SP 2967 BTG 600
5681
SP 19406 PVC 160
SP 2969 BTG 600
19484
SP 2970 BTG 600
656
657
19484 - 19475 Motstrøms
Rør ikke rengjort. ellers ingen bemerkelser.
455
455 - 463 Motstrøms
Ledning i drift, vanskelig og bedømme vannivå pga høy vannføring. Stedvis utfelling,en forskjøvet skjøt og økende ruhet. Kum 463 er nedgravd ikke tilgjengelig.

656 - 657 Motstrøms
Ledning i drift, vanskelig og bedømme vannivå pga høy vannføring.
657 - 455 Motstrøms
Ledning i drift, vanskelig og bedømme vannivå pga høy vannføring.Stedvis noen utfellinger i skjøter, hull i rør.
SP 3034 BTG 600
SP 3035 BTG 600
463
449
449 - 463 Medstøms
Ledning i drift, vanskelig og bedømme vannivå pga høy vannføring. Økende ruhet i strekket, noe avskalling.
