Geoteknisk rapport		
Tiltakshaver	Sortland Boligstiftelse	Side
Ansvarlig utførende	Røkenes Maskin AS	Rev.dato 20.10.2024
Prosjekt	SOBOS Kjempenhøy	Gnr.15/Bnr2016
Prosjekt nr	2025053	Dato 23.09.2025

1.0 Innledning

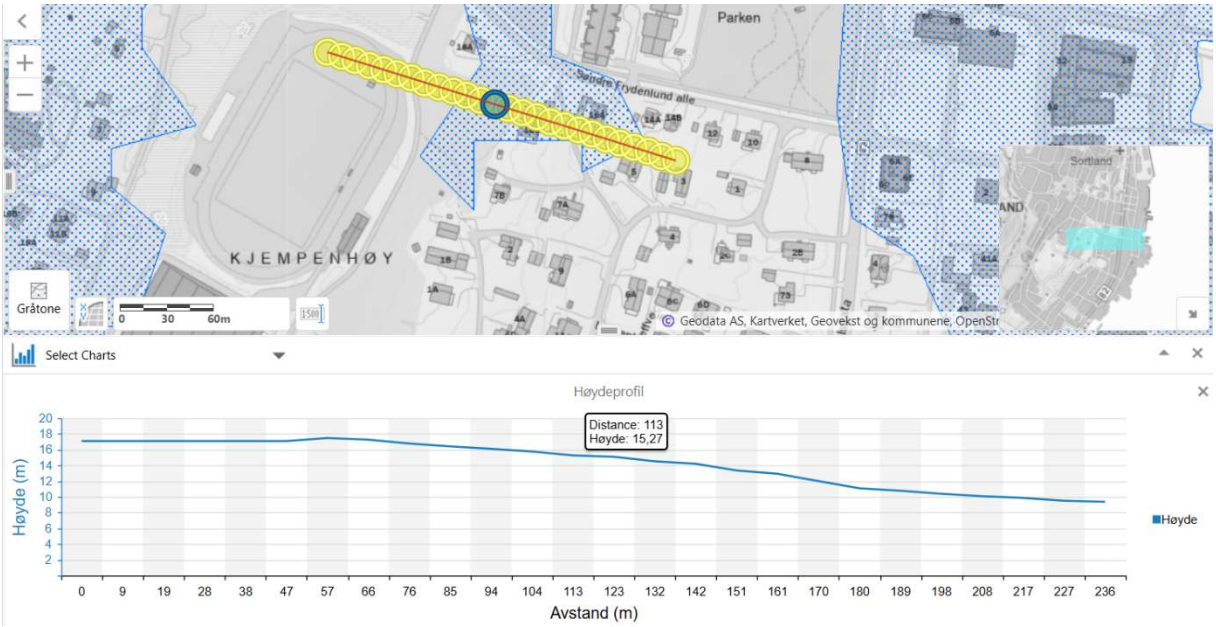
Fig. 2 Terrengprofil av området tatt Øst-Vest. Kart og profil er generert av NVE s kartdatabase.

Figur 2 viser terrengprofil for tiltakets plassering, som profilen viser er terrenget slakt hellende mot Øst. Området i og rundt tiltaket er bestående av idrettsanlegg, mindre områder med urørt vegetasjon, småhus og blokk bebyggelse.

Som profil i punkt 2.1 viser, overstiger ikke helnigsgraden 1:20 og der er ingen platåterreng med høydeforskjell over 5m. Etter vurdering ut fra NVEs veileder er det ikke en reell fare for områdeskred på eller ved Gnr/bnr 15/2016 i Sortland Kommune.

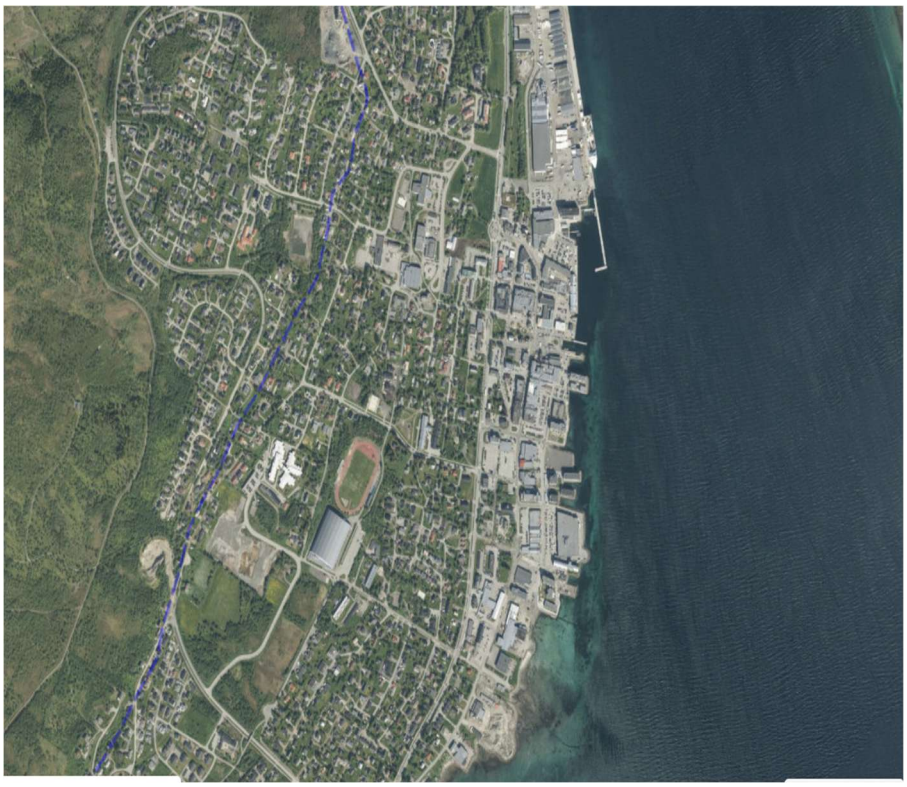
Fig.3 Viser kart for marin grense, kart referanse er NGUs kartgrunnlag.

Det kommer frem av NVEs kartgrunnlag at tiltaket ligger under marin grense og innenfor aktsomhets området for leirskred. Med bakgrunn i dette er det utført prøvegraving på del av eiendom som er tenk opparbeidet til boligformål samt adkomstvei/parkering.

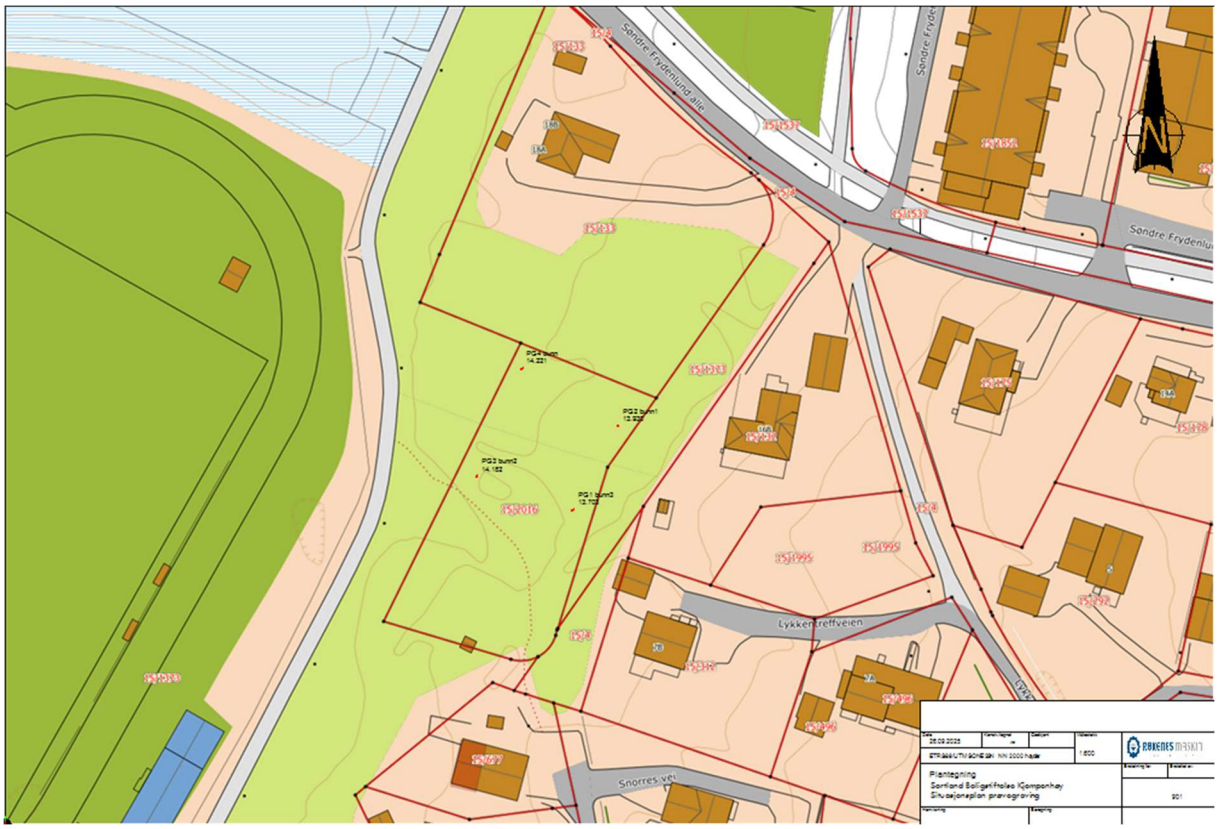
Vedlegg1 prøvegroper

Prøvegraving viser at grunnens bestående av vegetasjonslag (jord/ myr) med mektighet fra 0,2-0,3m, steinholdige jord og grusmasser med mektighet 0,4-1,1m, stabile steinholdige leirmasser av marin avleiring over antatt berggrunn. Prøvegraving ble utført i ca. 2,3m dybde uten funn av sprøe lag i grunnen, se bilder fra prøvegroper vedlagt sist i rapporten.

Situasjonskart over plassering prøvegroper.
