Rapport etter ROV-oppdrag 17.11.2026

Dato	Tirsdag 10. November 2026
ROV-piloter	Rune Vollen Geir Fossen Arne Kristian Rogne Øvland
Andre deltakere	IUA Telemark v/ Jan-Olaf Kristoffersen Miljørådgiver Porsgrunn kommune, Martin Stamland Miljørådgiver Bamble kommune, Hilde Langva Miljørådgiver Skien kommune, Tone Skau Jonassen Rådgiver på Eiendom i Skien Kommune, Andreas Semb Byggesaksbehandler i Skien kommune, Morten Hustvedt NRK Vestfold og Telemark, May Bråthen Skjærgårdstjenesten
Mål	Kartlegge tre områder i Frierfjorden i forbindelse med prosjekt for heving av båtvrak.
Kommentarer	På forespørsel fra miljøavdelingene i Skien, Porsgrunn og Bamble kommuner. Skjærgårdstjenesten bisto med båt og mannskap for transport.
Rapport dato/utf.	Onsdag 18. november 2026 / Arne Kristian Rogne Øvland

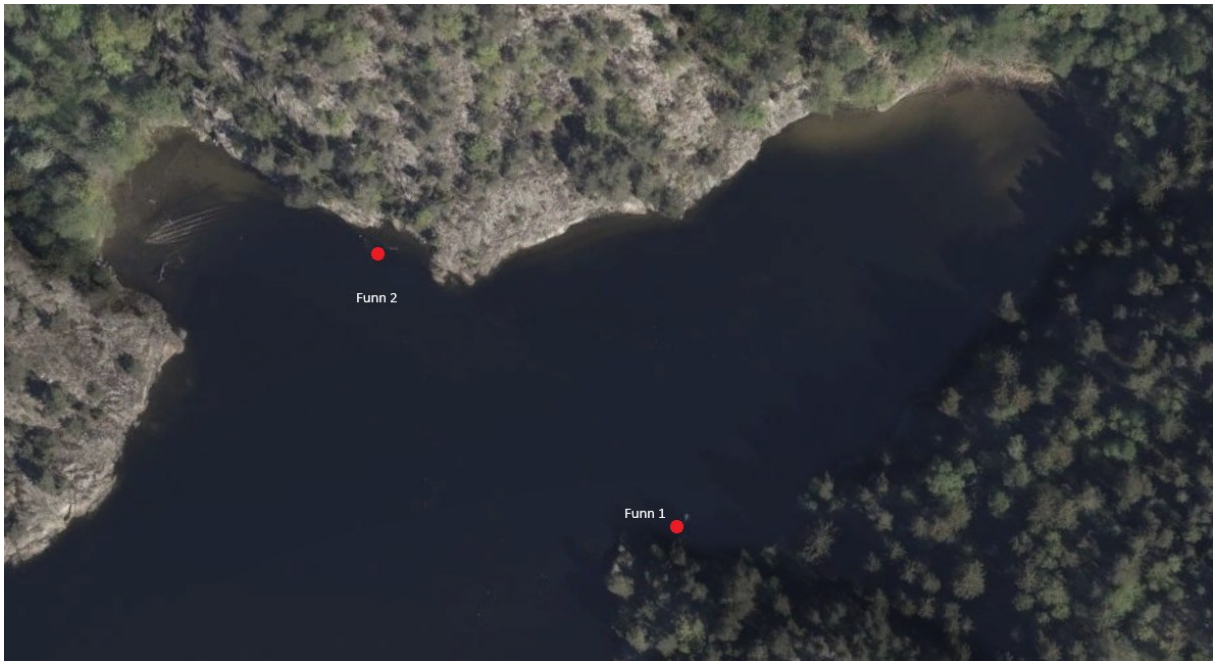
Det ligger mange vrak fra langt tilbake i dette området. I denne undersøkelsen var hovedfokus å få kartlagt motorfartøyet, helt i vannskorpa på sydsiden. Vraket skal heves og eventuelle hindringer rundt denne ønsket avklart på forhånd. Det ble visuelt undersøkt seilbåt på nordsiden av bukta.

Figur 2, Torskeholet, funnplassering, kilde: norgeibilder.no

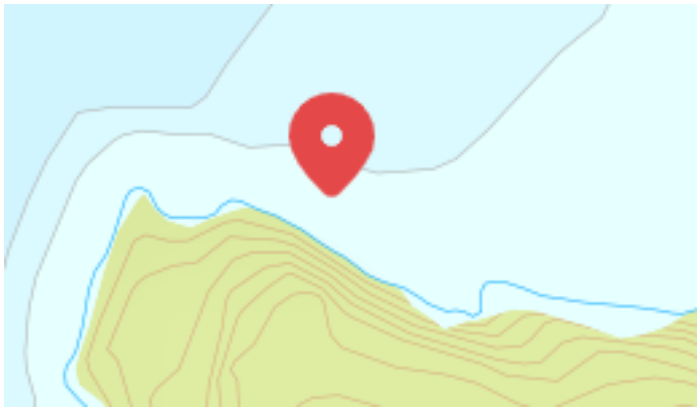
Båttype: Stålbåt, yrkesfartøy

Lengde: Usikkert, vanskelig å få gode målinger. Antar overkant av 30 fot.

Dybde: 2 m.o.h. til 4 m under

Figur 4, Ca plassering 533044.12,6553610.56 @EPSG:25832, kilde: norgeskart.no

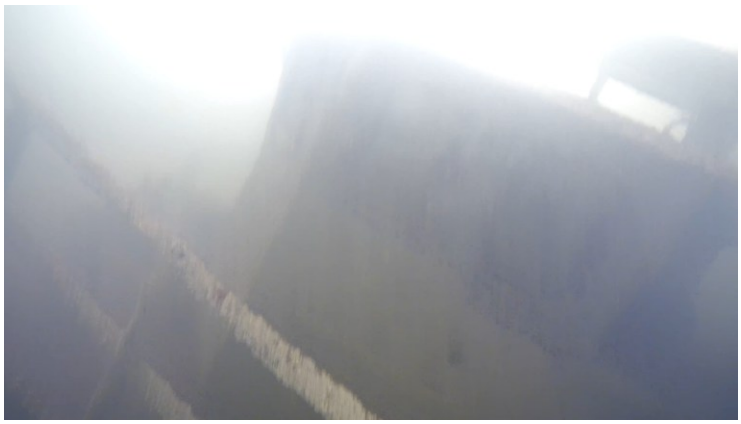
Figur 7, Styrhus, under mast. Rekkverk samme som i bilde under markert med brun stripe.

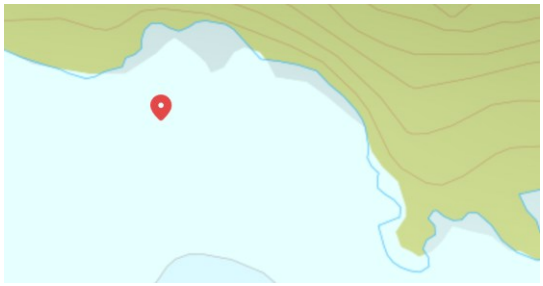
Figur 11, Ca plassering, 532964.76,6553676.41 @EPSG:25832, kilde: norgeskart.no

Vi inspiserte seilbåt på motsatt side av bukta fra stålbåten, men kun visuelt fra båt ovenfra. Det er vanskelig å anslå nøyaktig størrelse på denne uten dronebilder. Omtrent halvannen meter av masta stakk opp over vannflata. Antar nyere plastbåt på størrelse mellom 30 og 40 fot basert på utseende på mast. Bør undersøkes med drone hvis behov for mer nøyaktig mål.

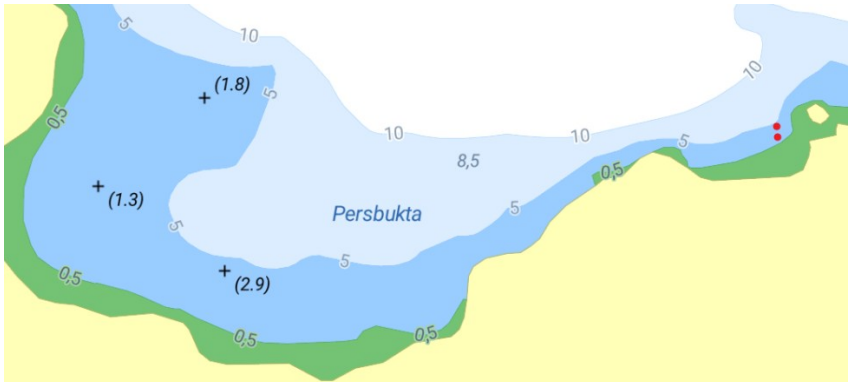
Rett før Persbukta ligger det en stålbåt delvis over vann. Rett på utsiden av stålbåten, noe dypere, står det en seilbåt bundet til stolpe. Stolpen synes på overflaten ved baugen til stålbåten.

Figur 15, Plassering av vrak, Persbukta, kilde: skippo.no

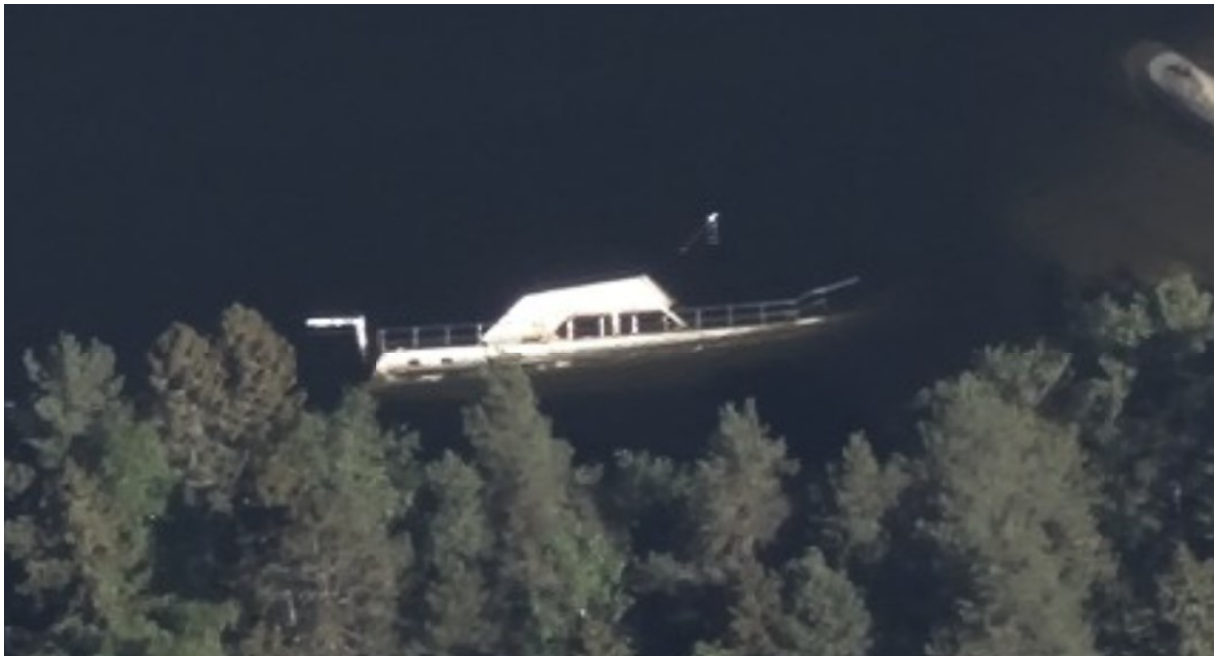
Målt med Drone til ≈ 17,5 m lang og ≈ 3,7 m bred. Det er mulig at «daviteren» og baugspryd har blitt med i målingen og at båten er nærmere 15 m lang. Båten er godt synlig fra overflaten, men ligger på siden.

Figur 17, Bilde, Stålbåt, Persbukta, kilde: norgeibilder.no

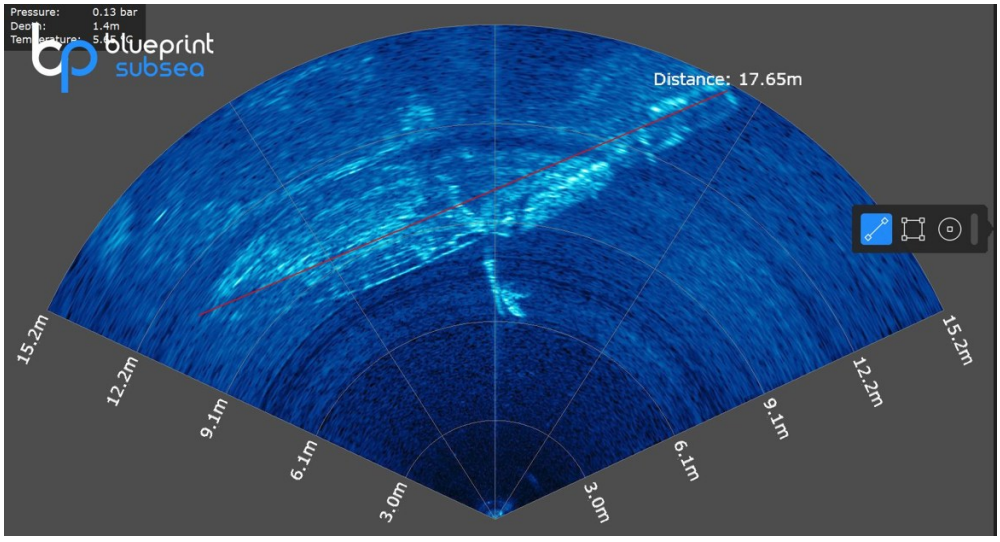
Figur 18, Måling av lengde, stålbåt

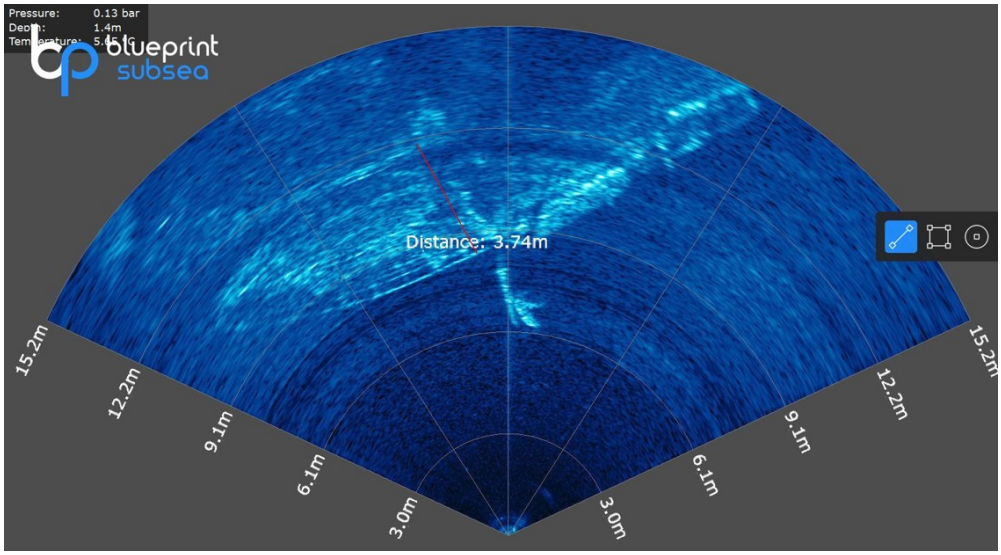
Figur 19, Måling av bredde, stålbåt

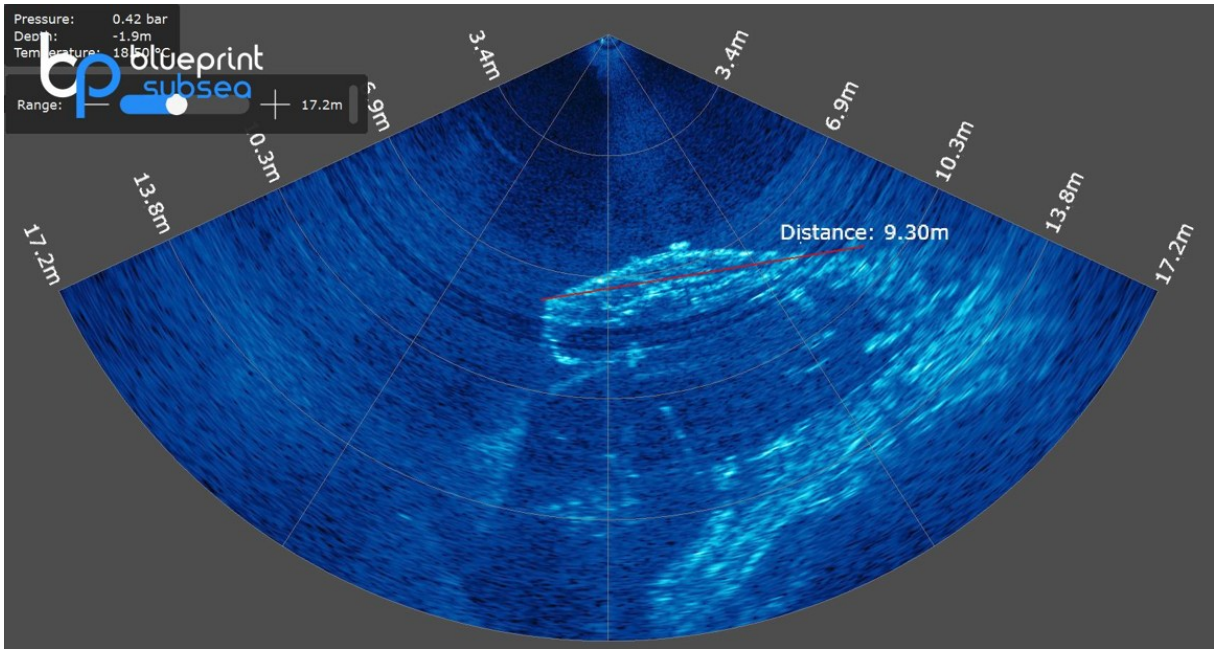
Båten står på kjølen rett på utsiden av stålbåten. Ser ut som mast som stikker opp ca 1 meter fra stålbåten, men fra dronevideoen kan det se ut som det er en trepåle båten har vært bundet til. Masten ser ut til å være tatt ned og lagret på langs oppå båten. Ligger noe dypere enn stålbåten. Målt lengde på skrog ≈ 9,3 m.

Figur 24, Lengde på skrog, seilbåt, Persbukta
