## Innsendte registreringer for Kvikne kirke, Nord-Fron

Registreringsdato: 21.08.2020

Innsendt dato: 06.08.2020  
Antall avvik: 19

Kirken fremstod i relativt god stand. Det er en del setningsskader på den som man allerede er i gang med å utrede nærmere. Ellers var det noe oppsprukken puss på mur og noen råteskader på bunnsviller. Jeg fant også noen råteskader i tårnet, som man bør undersøke nærmere.

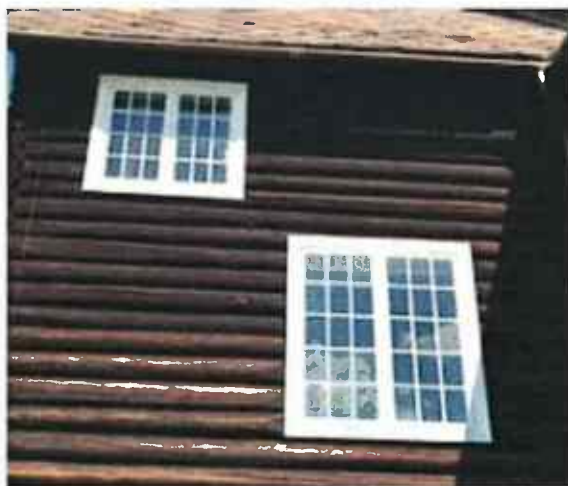
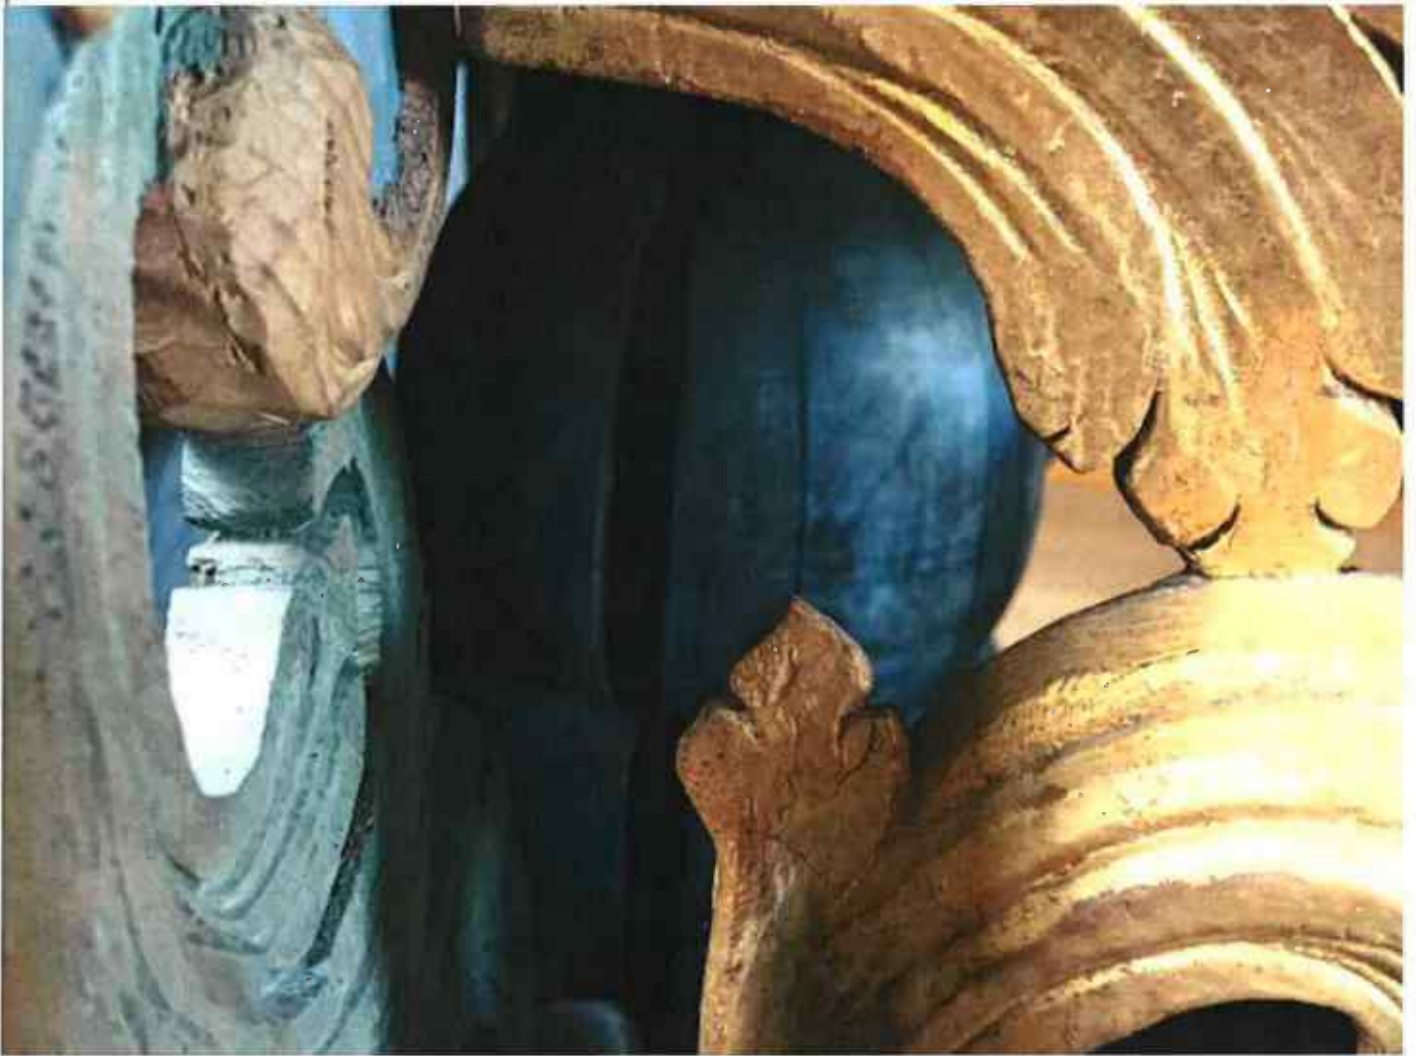
1.2, 2020-06-18, 13.08

Opprettet av:	Tom Andre Halvorsen
Tildelt:	Tom Andre Halvorsen, Tom Andre Halvorsen
Emne:	Vinduer
Beskrivelse:	Begge vinduene trenger maling og rep. Av kitt

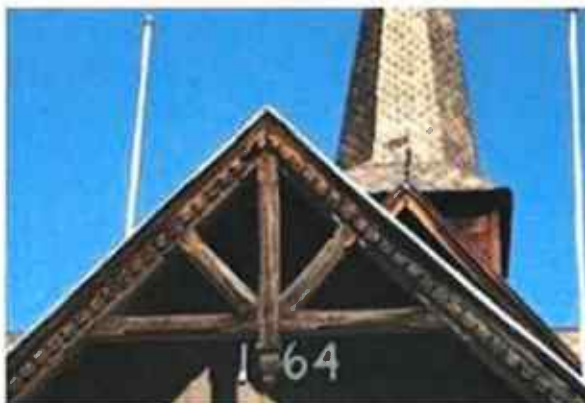
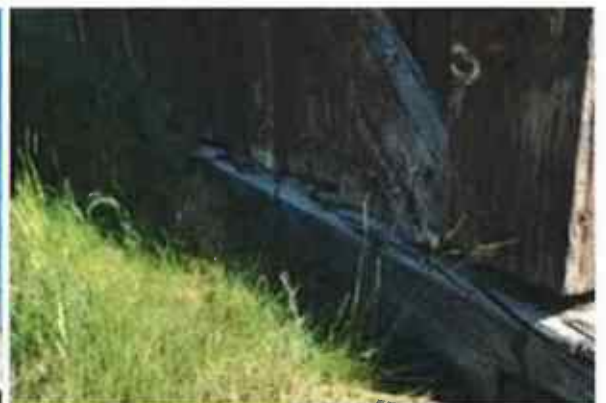
1.3, 2020-06-18, 12.59

Opprettet av:	Tom Andre Halvorsen
Tildelt:	Tom Andre Halvorsen, Tom Andre Halvorsen
Emne:	Råte
Beskrivelse:	Vindskier og bunnen av noen bord er skadet samt vannbord er dårlig

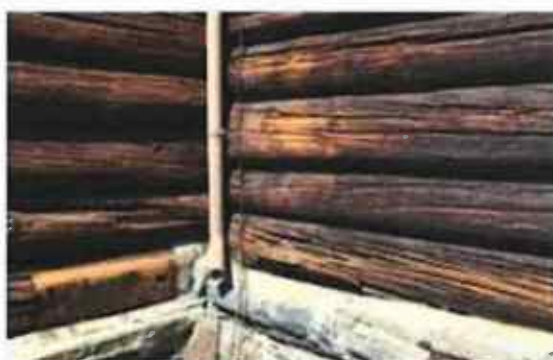
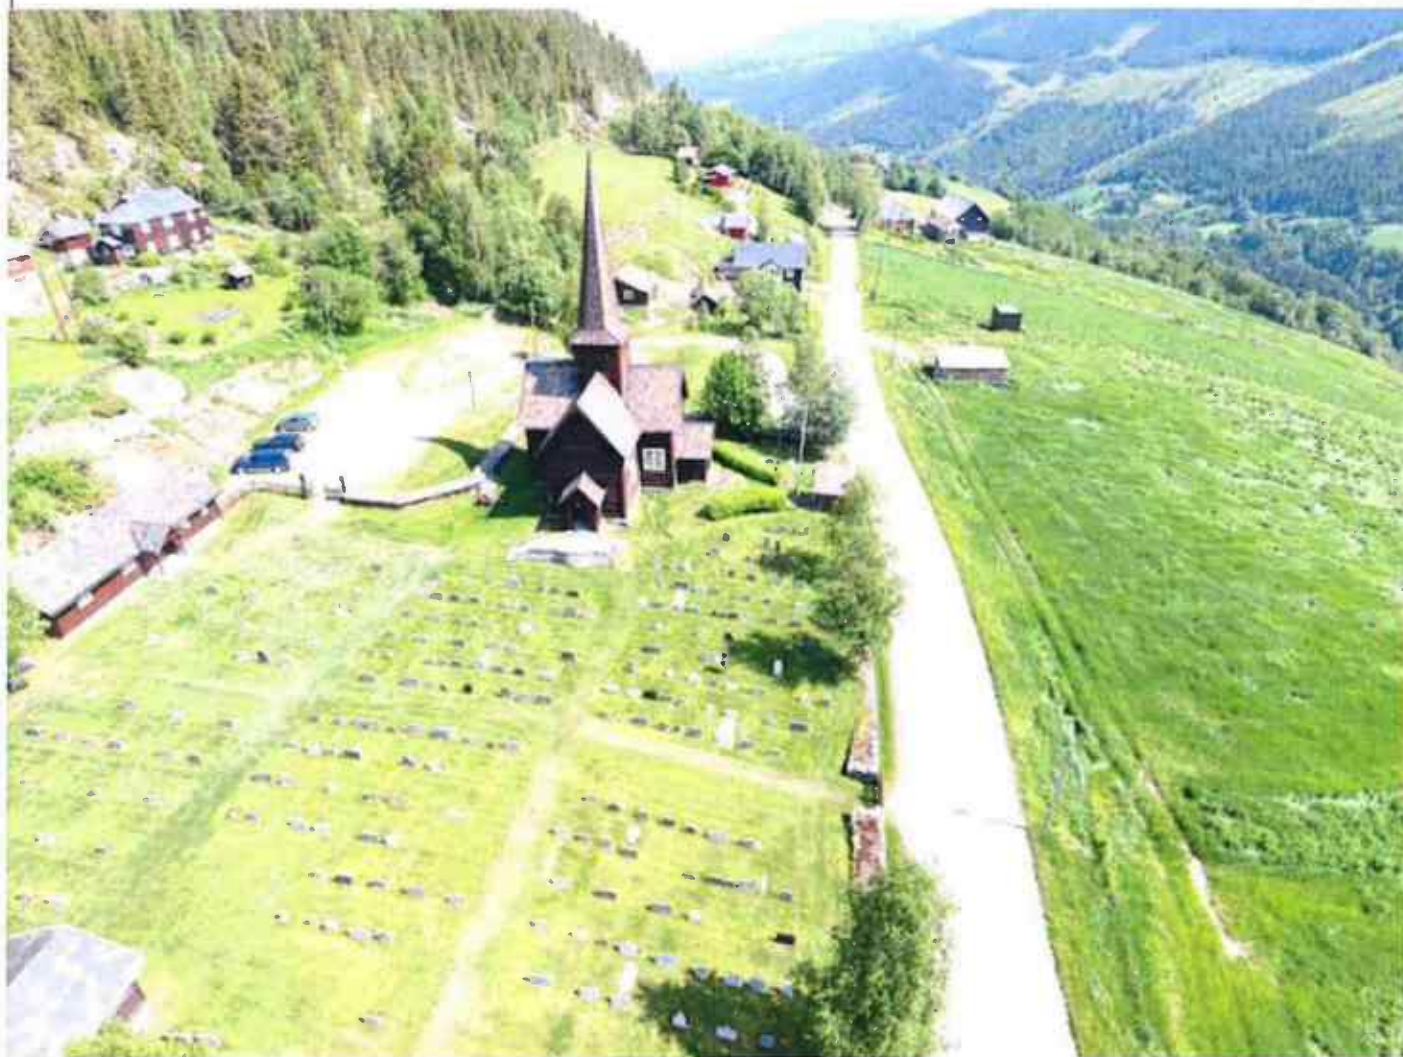
1.2, 2020-06-18, 13.16

Opprettet av:	Tom Andre Halvorsen
Tildelt:	Tom Andre Halvorsen, Tom Andre Halvorsen
Emne:	Råte
Beskrivelse:	Råteskader på bunnsvill

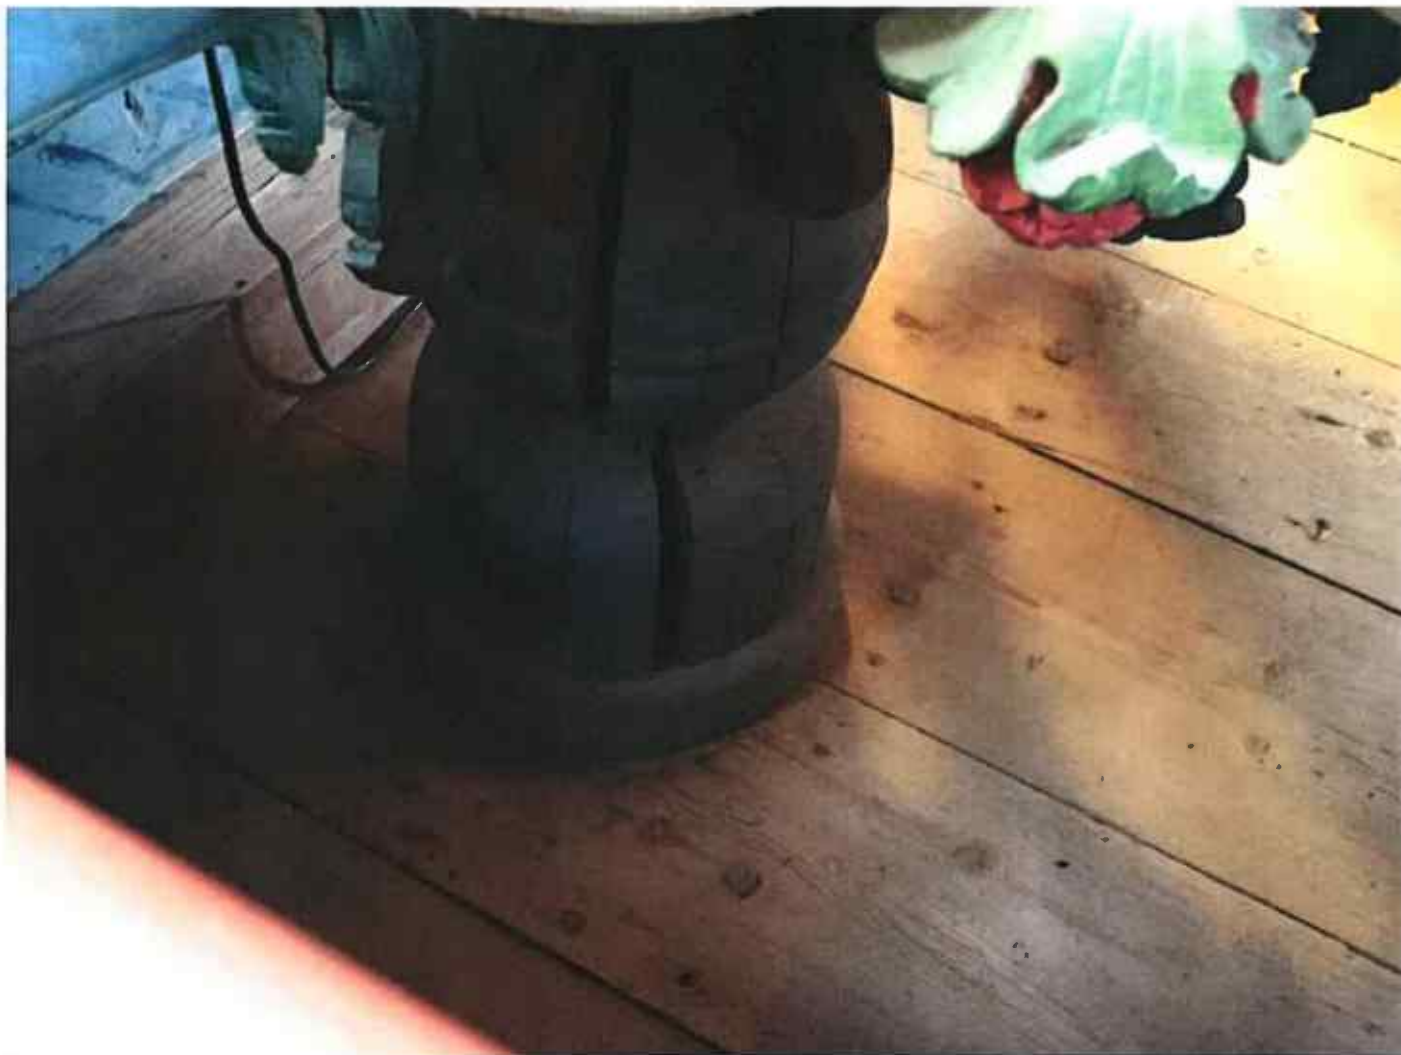
1.2, 2020-06-18, 13.33

Det var svikt i gulvet like etter inngangen og dette bør undersøkes nærmere. Ellers var det en sprekk i gulvet ved alteret og gulvet var generelt ganske slitt.

Opprettet av:	Tom Andre Halvorsen
Tildelt:	Tom Andre Halvorsen, Tom Andre Halvorsen
Emne:	Golv
Beskrivelse:	Sprekk i bord. Golvet er generelt litt slitt

Nærmere undersøkelser. Rep av sprekk.

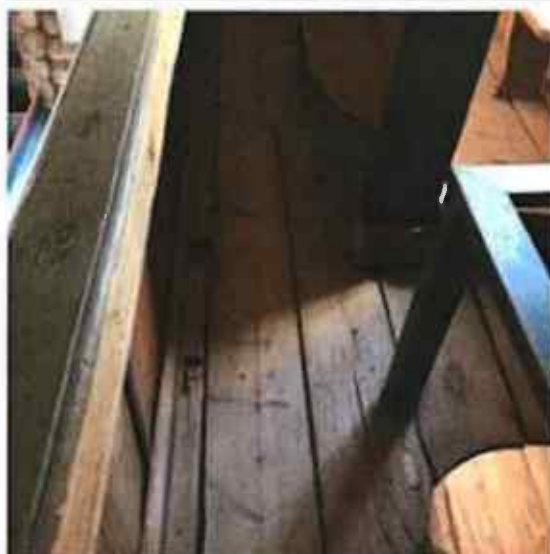
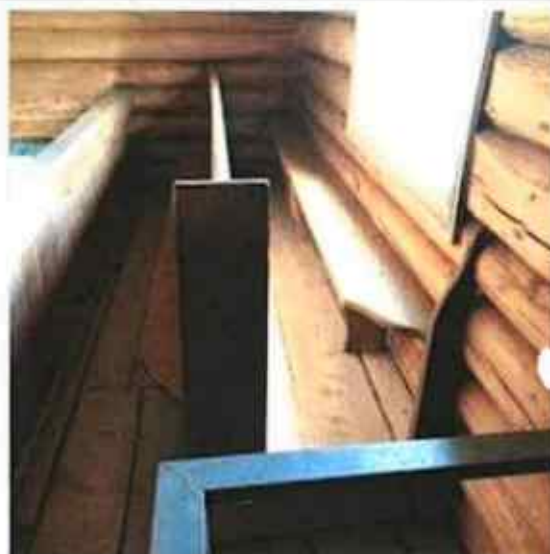
Opprettet av:	Tom Andre Halvorsen
Tildelt:	Tom Andre Halvorsen, Tom Andre Halvorsen
Emne:	Galleri
Beskrivelse:	Svikt i gulvbord og litt løs benkeradene.

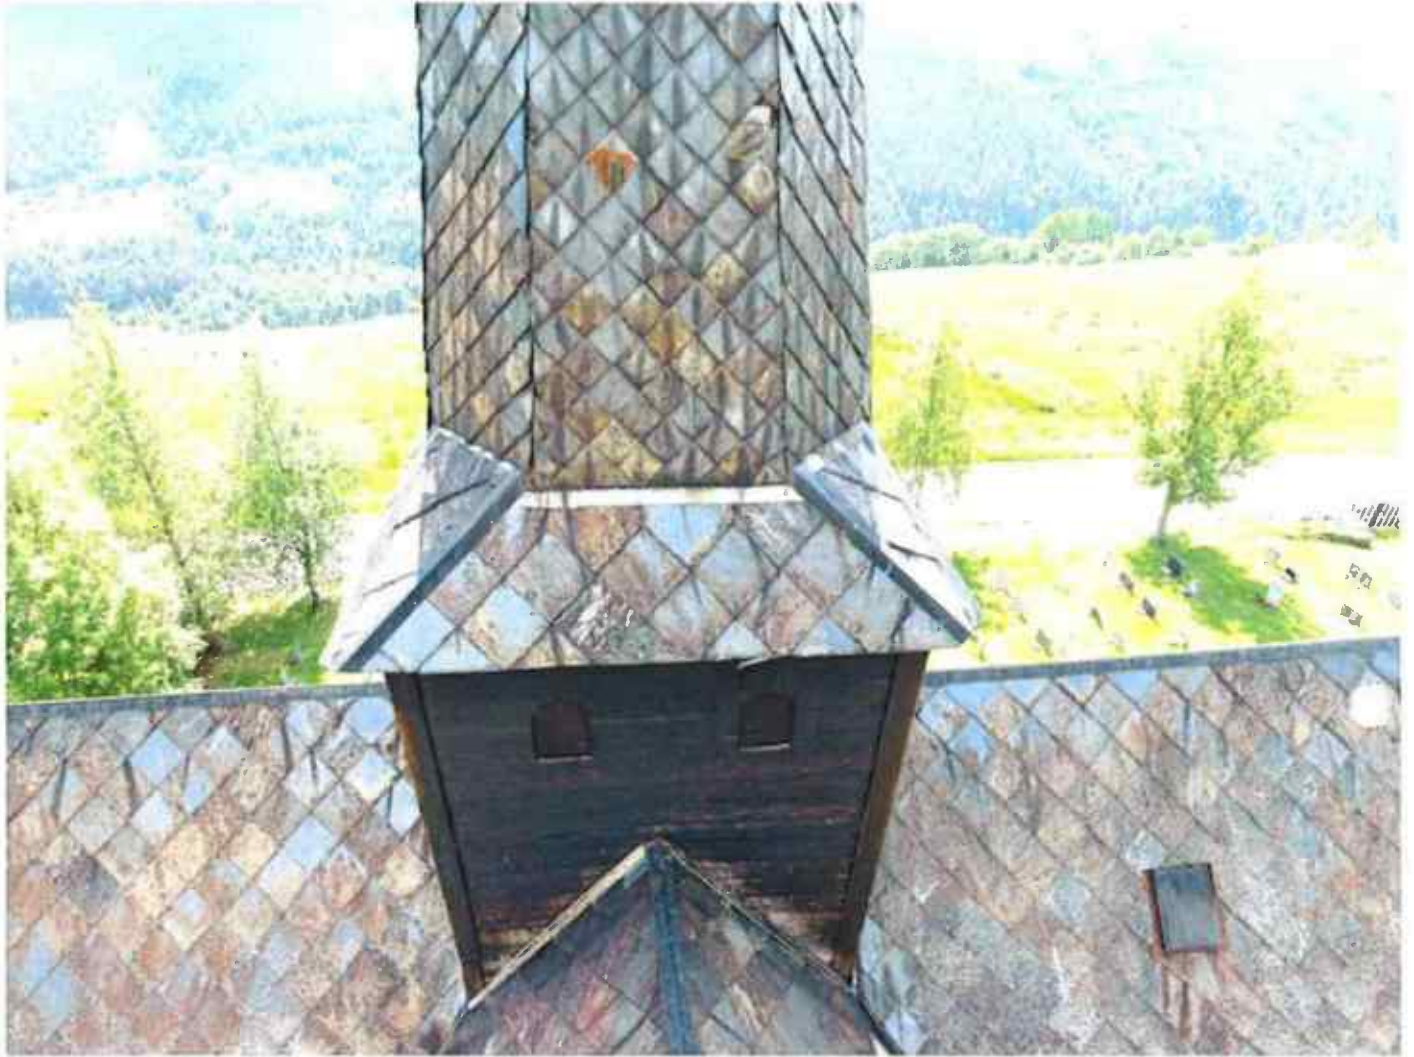
1.2, 2020-06-18, 13.21

Opprettet av:	Tom Andre Halvorsen
Tildelt:	Tom Andre Halvorsen, Tom Andre Halvorsen
Emne:	Råte
Beskrivelse:	Råte i knuter nederst

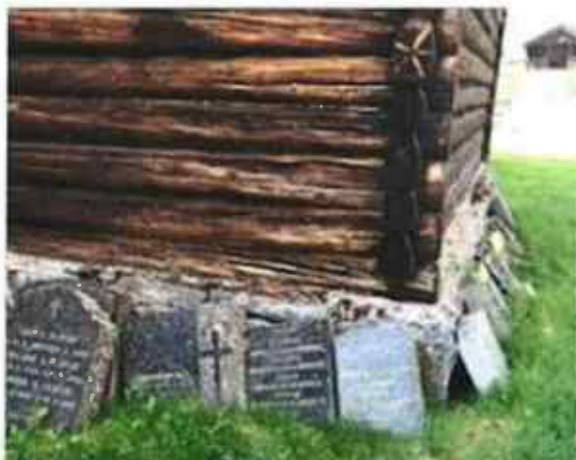
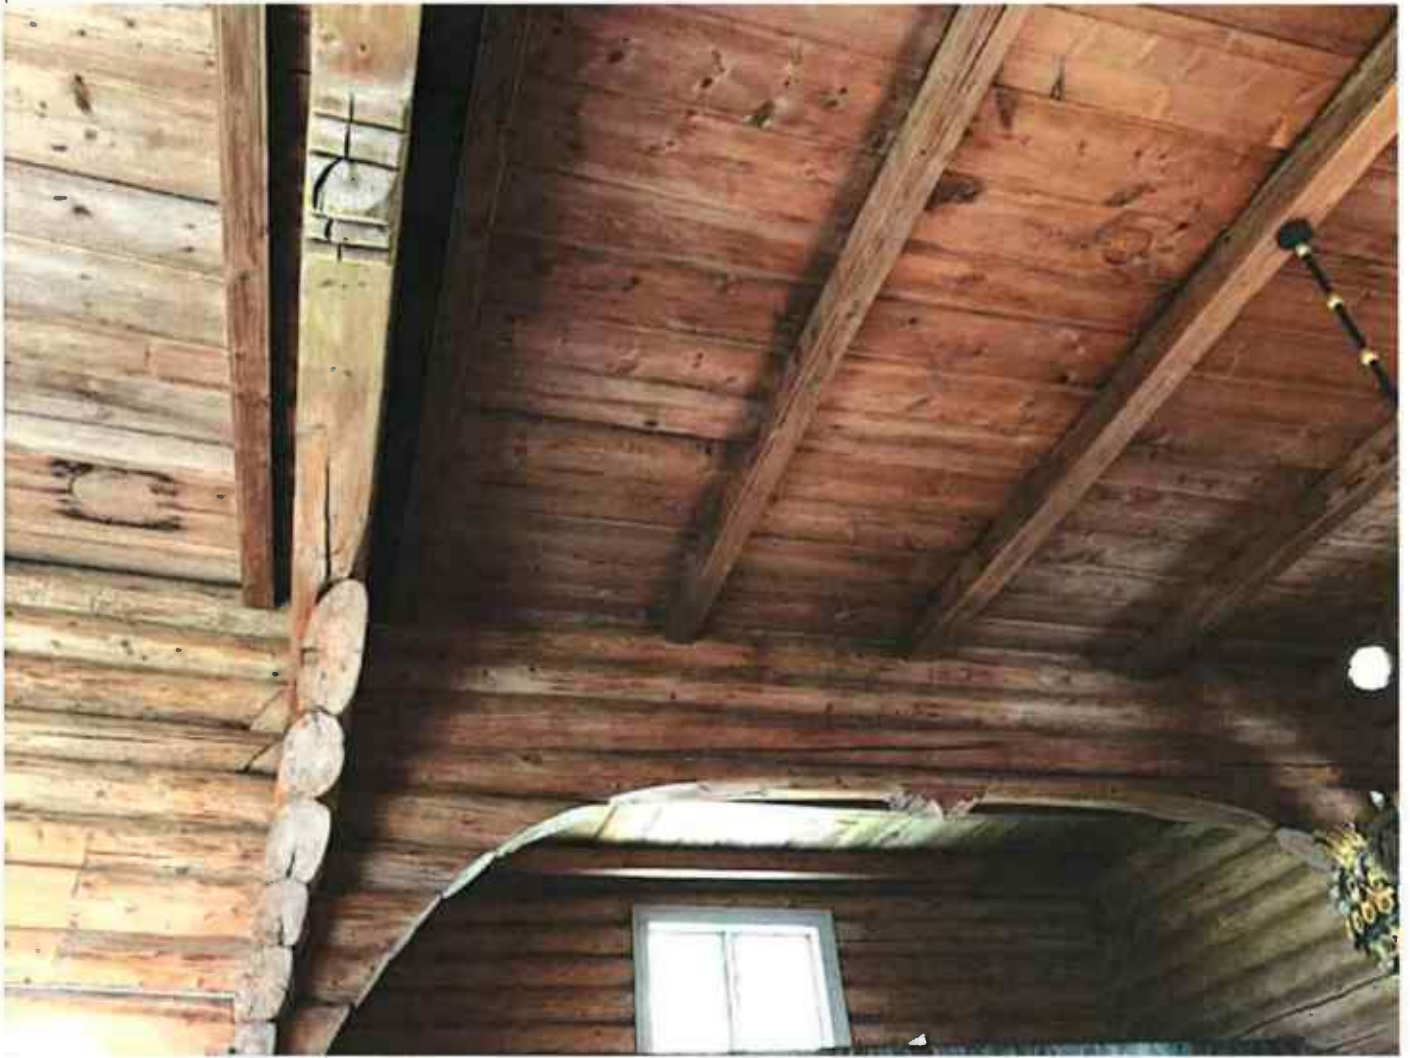
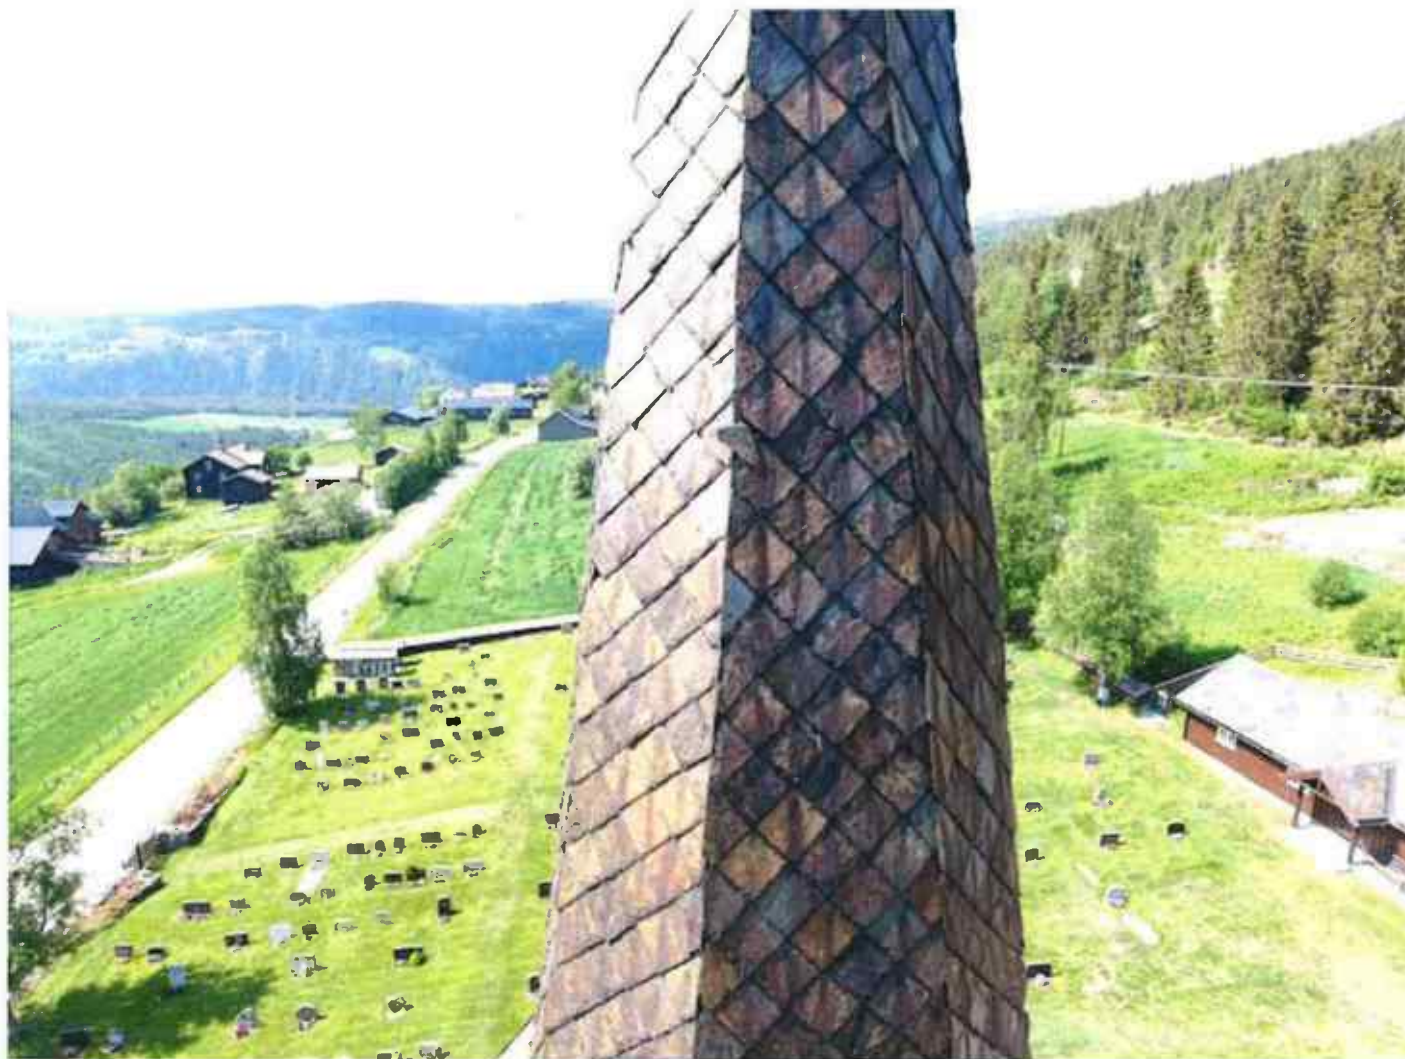
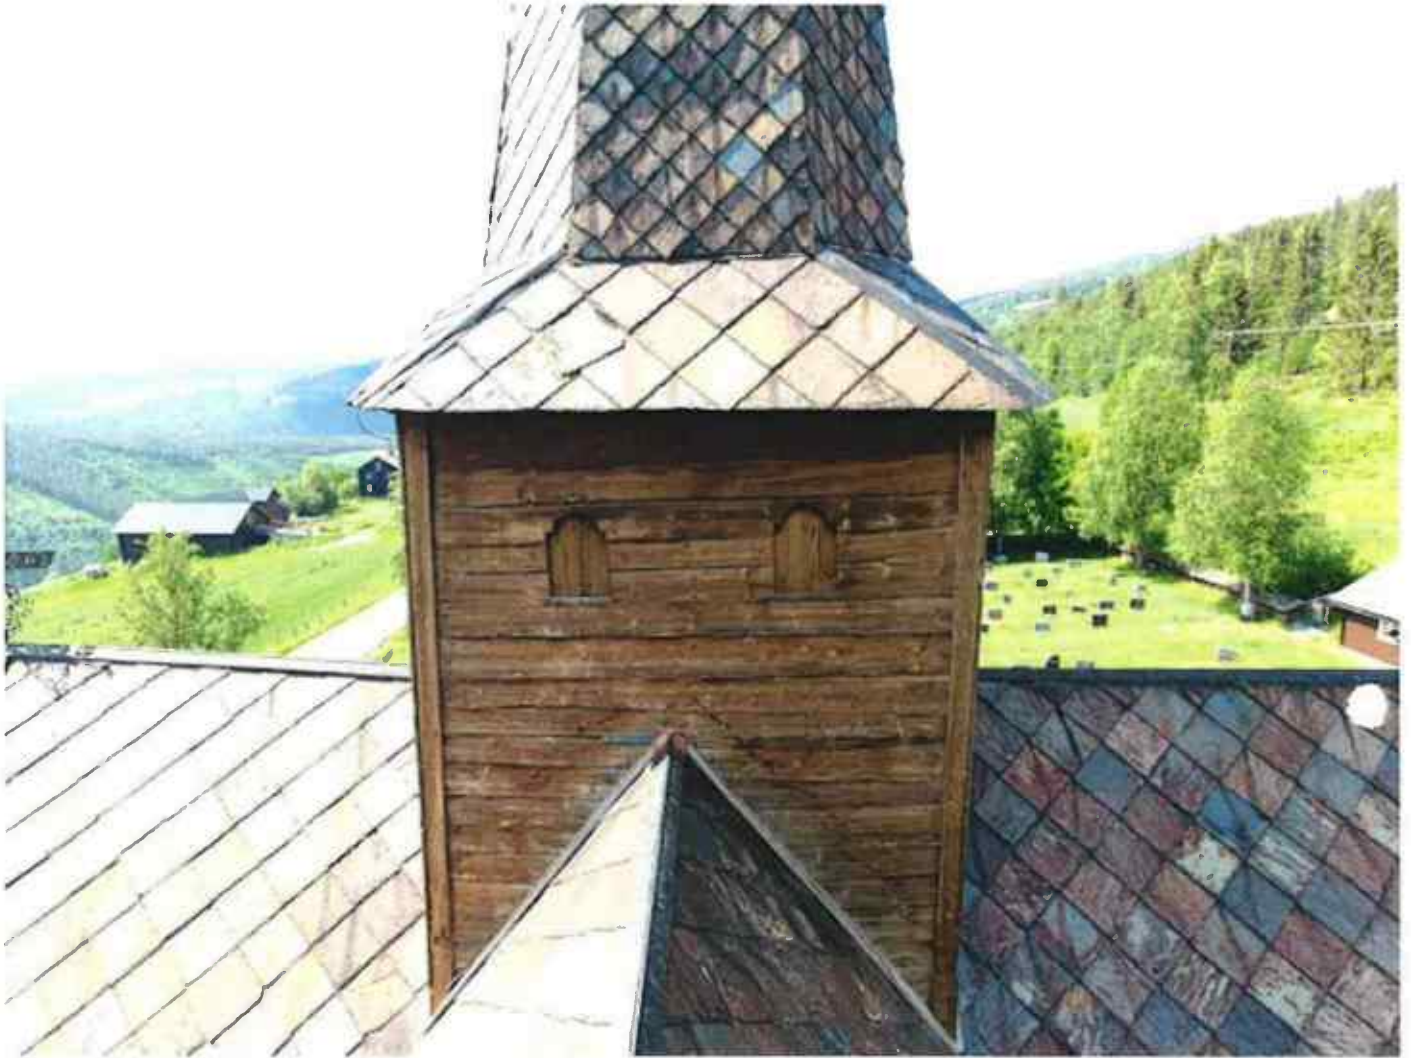
1.2, 2020-06-18, 13.24

Opprettet av:	Tom Andre Halvorsen
Tildelt:	Tom Andre Halvorsen, Tom Andre Halvorsen
Emne:	Råte
Beskrivelse:	Råteskader på bunnsvill

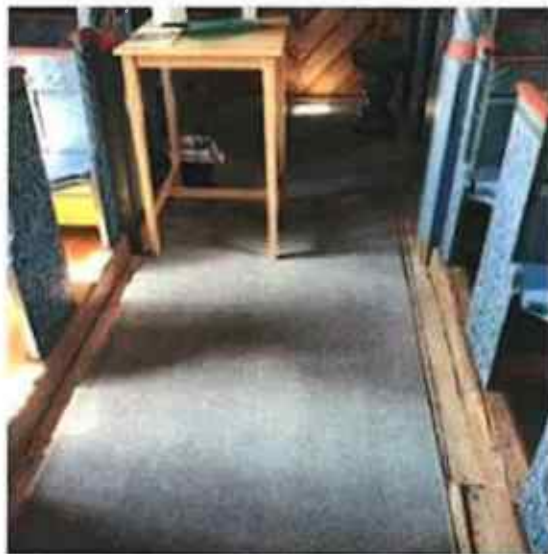
1.1, 2020-06-18, 13.30

Opprettet av:	Tom Andre Halvorsen
Tildelt:	Tom Andre Halvorsen, Tom Andre Halvorsen
Emne:	Golv
Beskrivelse:	Litt svikt i gulv. Bør sjekkes

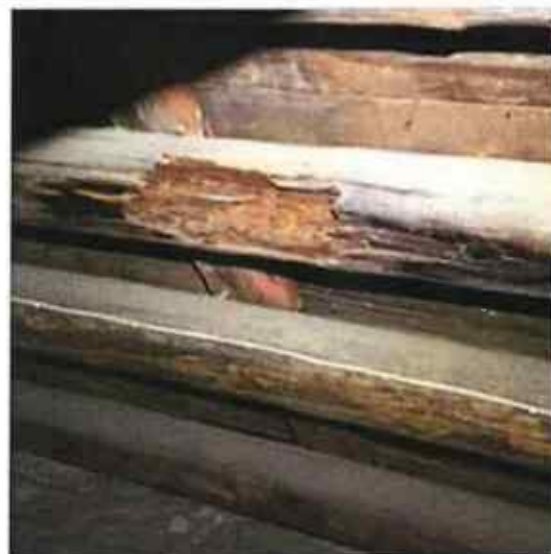
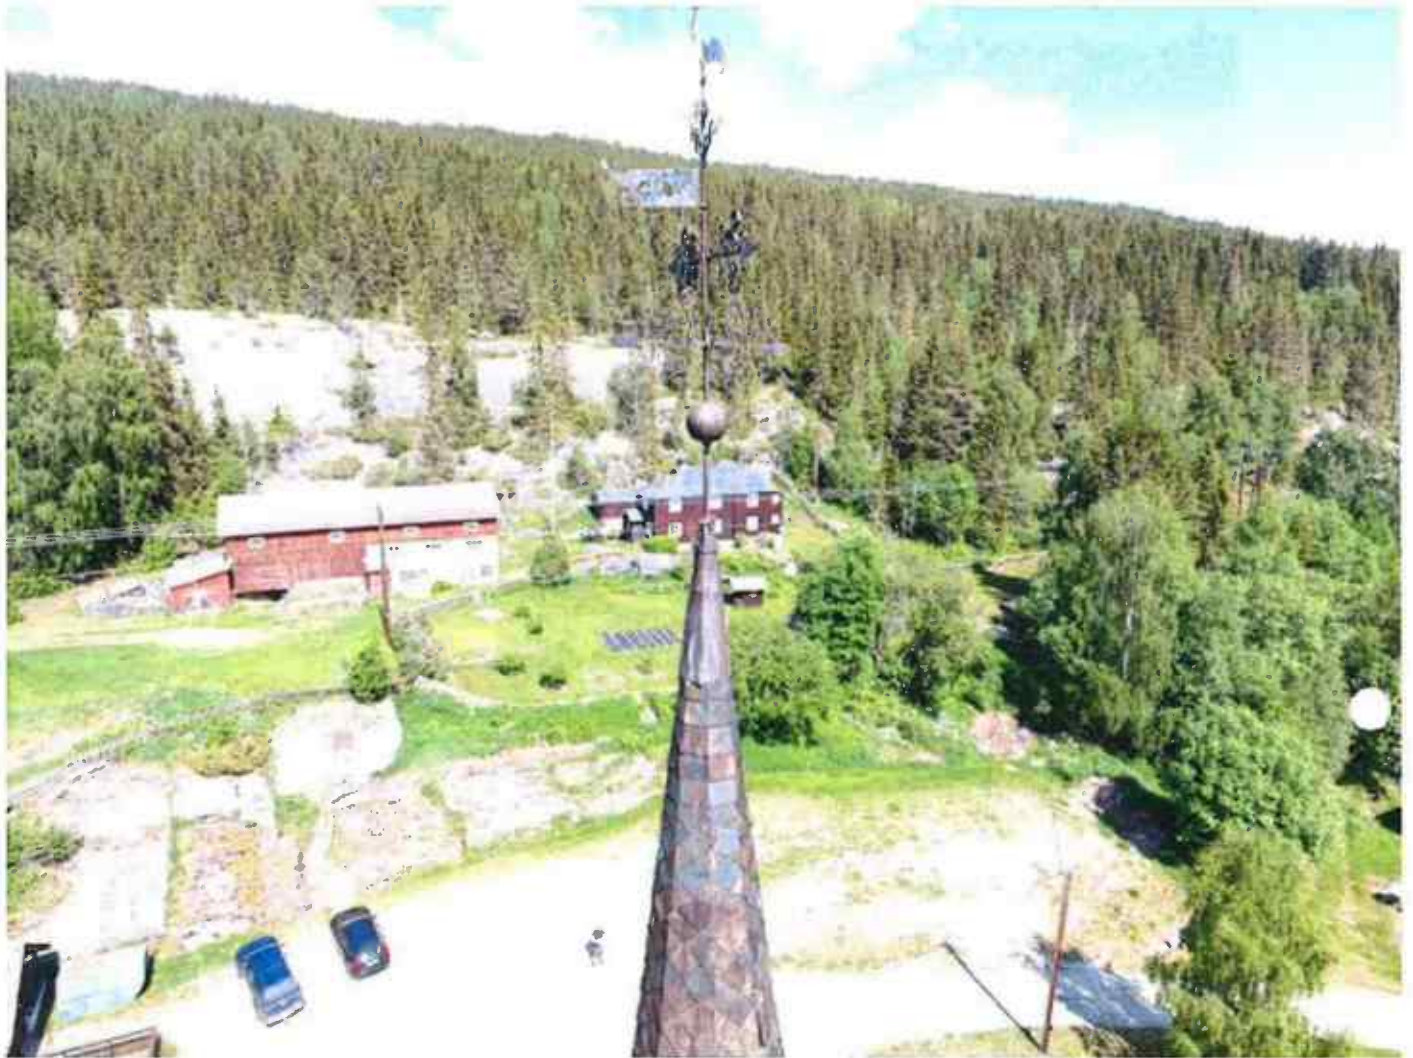
1.2, 2020-06-18, 13.47

Opprettet av:	Tom Andre Halvorsen
Tildelt:	Tom Andre Halvorsen, Tom Andre Halvorsen
Emne:	Råte
Beskrivelse:	Råtten takbjelke. Bør observeres/repareres

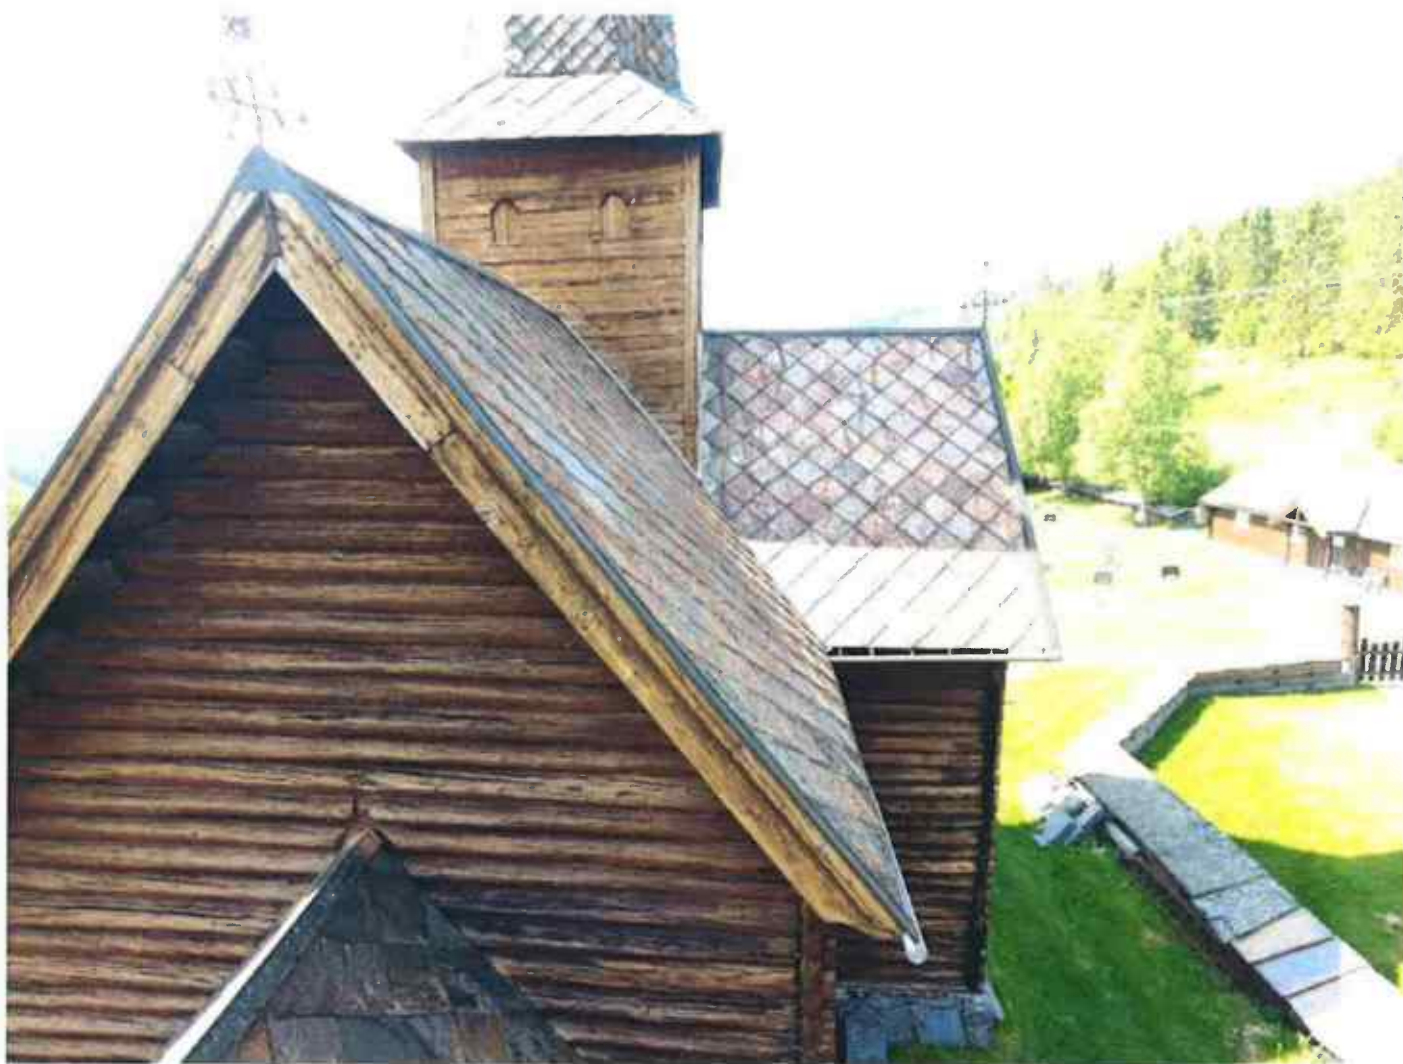
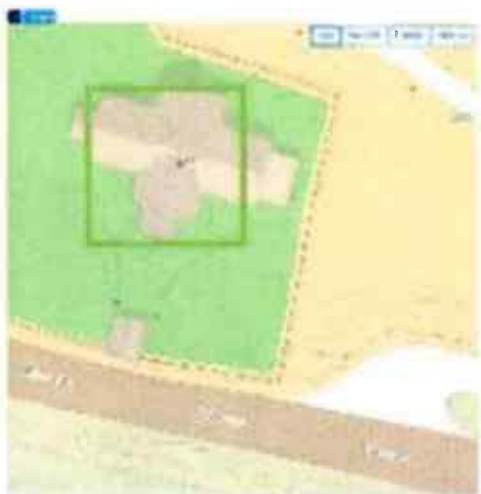
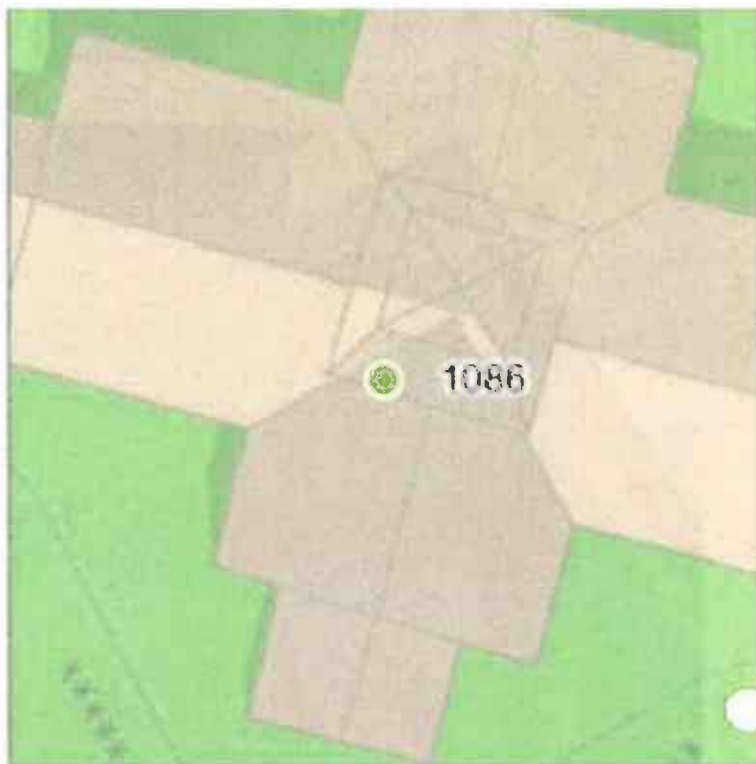
Opprettet av:	Tom Andre Halvorsen
Tildelt:	Tom Andre Halvorsen, Tom Andre Halvorsen
Emne:	Kledning
Beskrivelse:	Flere steder det er åpning i kledning

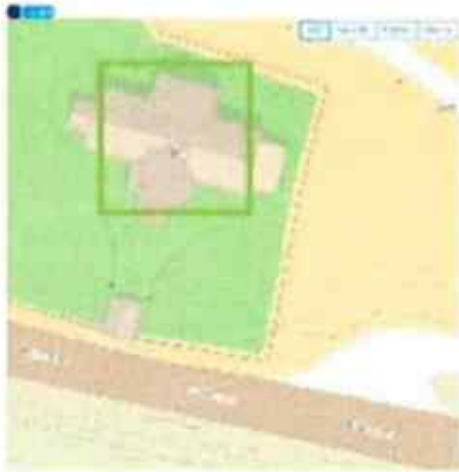
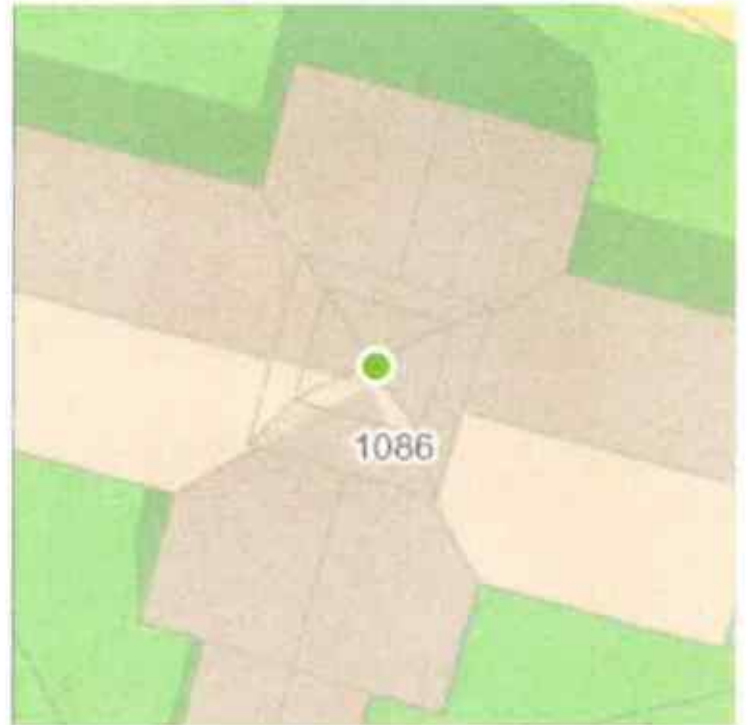
1.2, 2020-06-18, 13.27

Opprettet av:	Tom Andre Halvorsen
Tildelt:	Tom Andre Halvorsen, Tom Andre Halvorsen
Emne:	Råte
Beskrivelse:	Mulig råteskader på noen takbjelker. Kom ikke nært nok til å sjekke

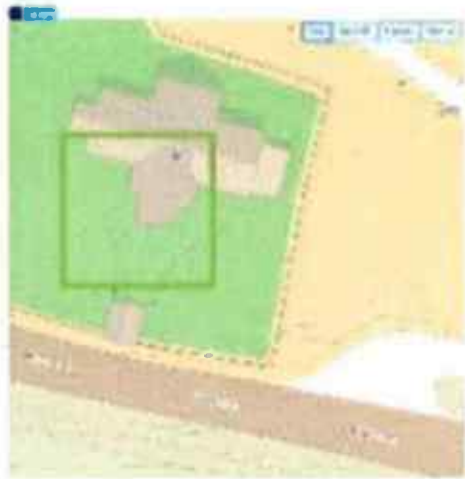
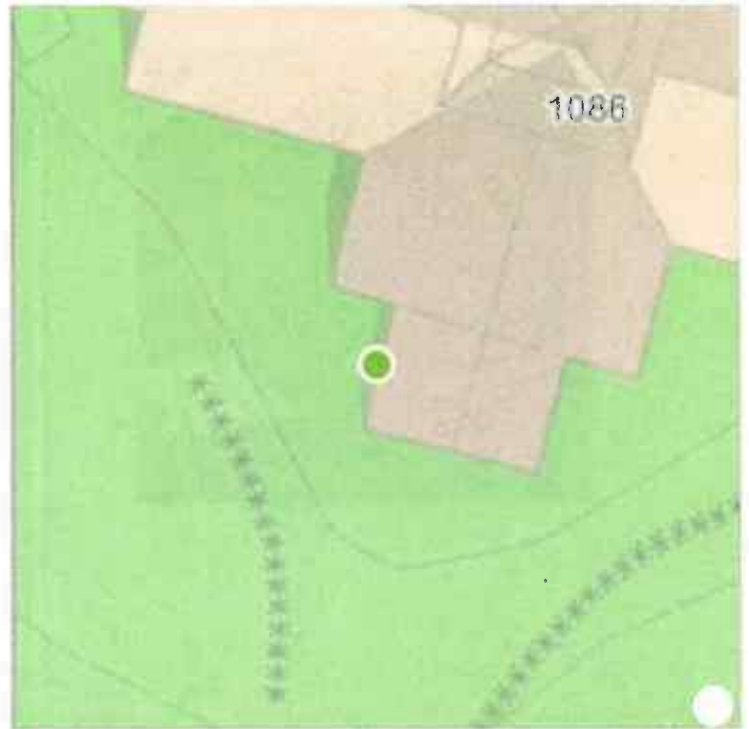
1.2, 2020-06-18, 14.05

Opprettet av:	Tom Andre Halvorsen
Tildelt:	Tom Andre Halvorsen, Tom Andre Halvorsen
Emne:	Setningsskade
Beskrivelse:	Setningsskade

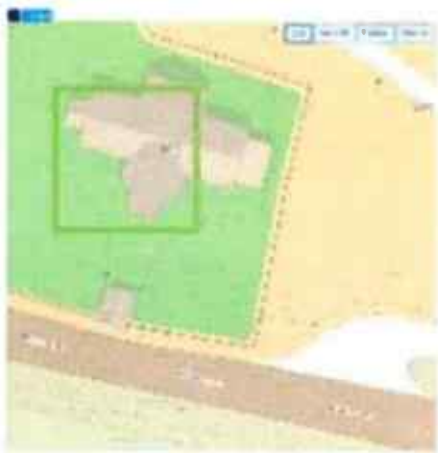
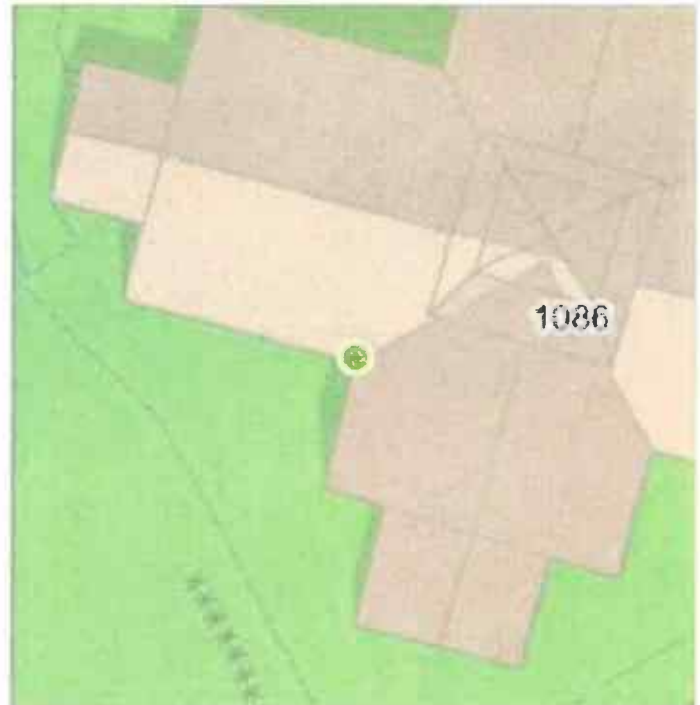
Opprettet av:	Tom Andre Halvorsen
Tildelt:	Tom Andre Halvorsen, Tom Andre Halvorsen
Emne:	Råte
Beskrivelse:	Noe råteskader på nederste stokker
