Prosjekt: Forprosjekt rehabilitering avløpsnett Gjelleråsen

Rapport

Rapport ID
D0241737-VA-RAP-01
Kunde
Nittedal kommune

Forprosjekt rehabilitering avløpsnett Gjelleråsen

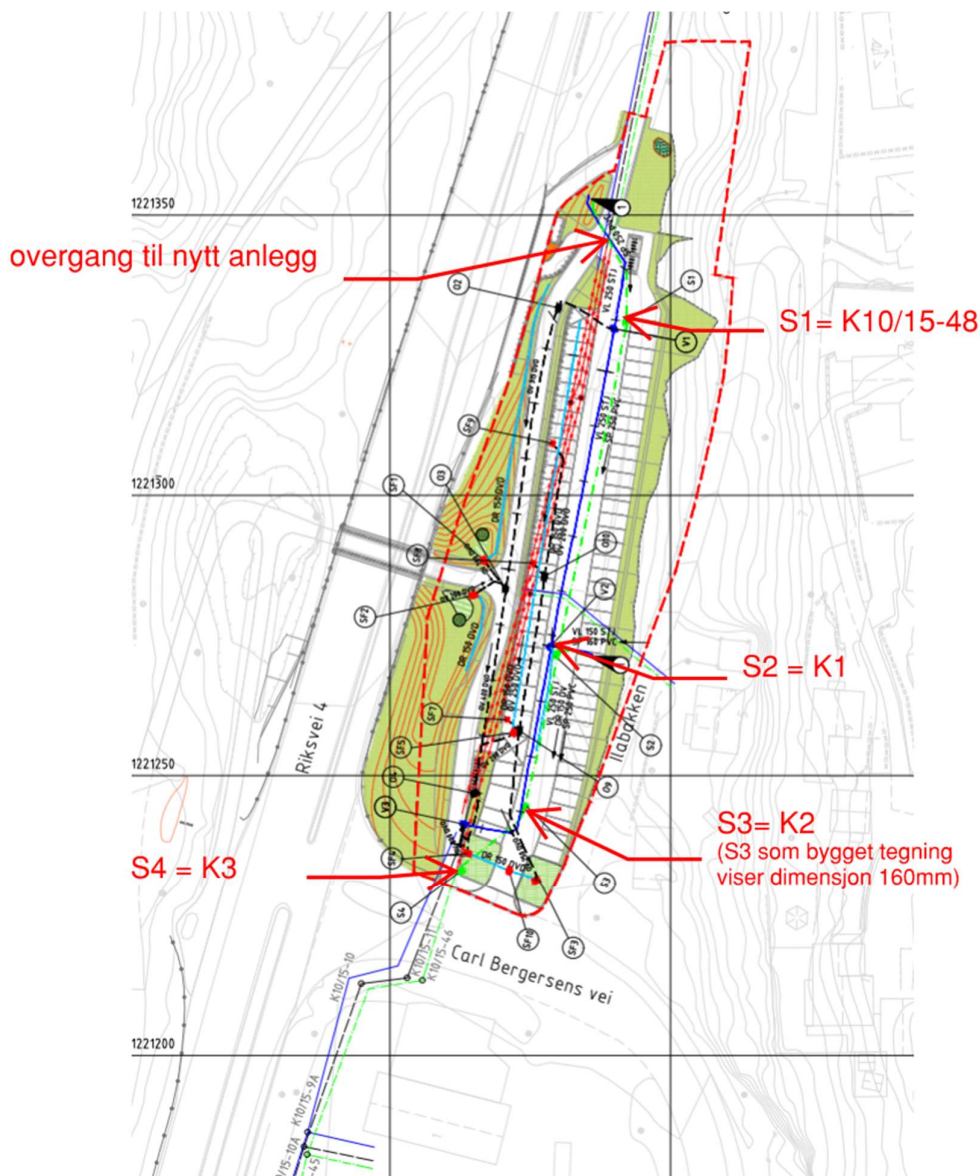
Figur 5: Deler av kommunalt ledningsstrek er lagt om i 2023. Figuren viser som bygget tegning av nytt ledningsanlegg og forklaring på hvilke kumnummer som viser til samme kummer i ulike kilder.

Rørinspeksjon mellom K10/15-49 og S4, gjennomført i 2024, ca et år etter at ledningsanlegget ble etablert, viser svanker og deformasjon på ledningsstrekket flere steder, se H902 bilde 7.1. Dette tyder på feil knyttet til omfyllingsmassene. Det er også benyttet flere kortbend på omlagt strekk. Kortbend skal ikke benyttes på kommunalt anlegg da det forårsaker turbulens som gir lavere kapasitet.

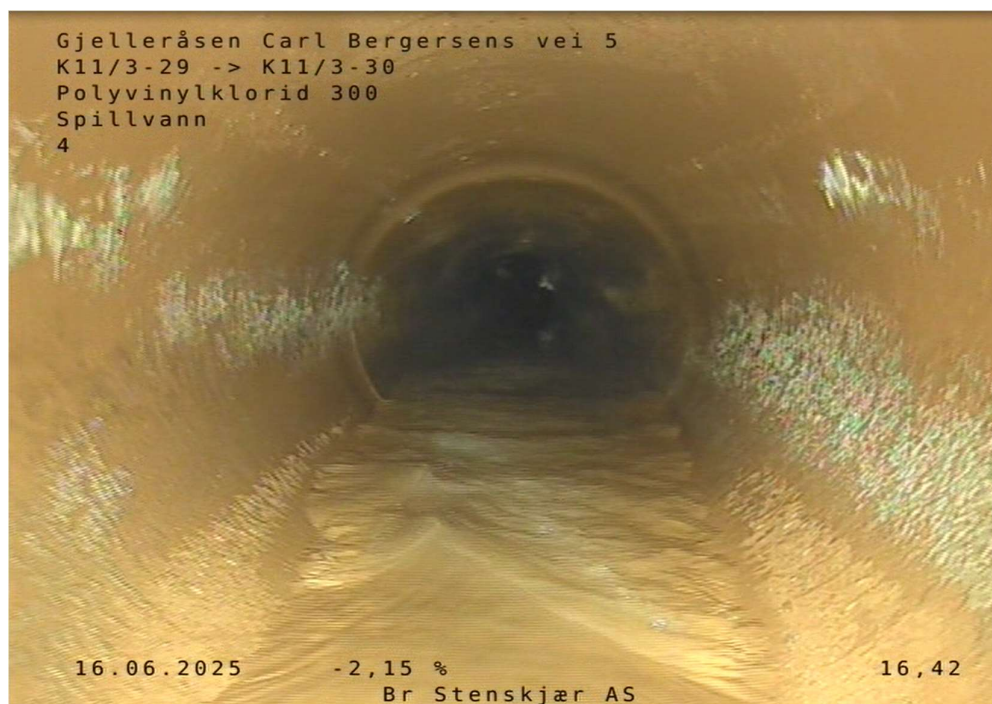
Ledningsstrekke K11/3-29 – K11/3-30: Ø300 mm PVC oransje, god stand, gjennomgående avleiringer av fett i hele tverrsnittet. Ledningen er deformert og har svanker 17-26 meter nedstrøms kum K11/3-29. Oppstuvning i kum S11/3-29 er sannsynligvis forårsaket av deformert rør nedstrøms. Utover dette har ledningsstrekket har tilfredsstillende tilstand.

Figur 8: Start på deformert ledning 17 meter nedstrøms kum K11/3-29

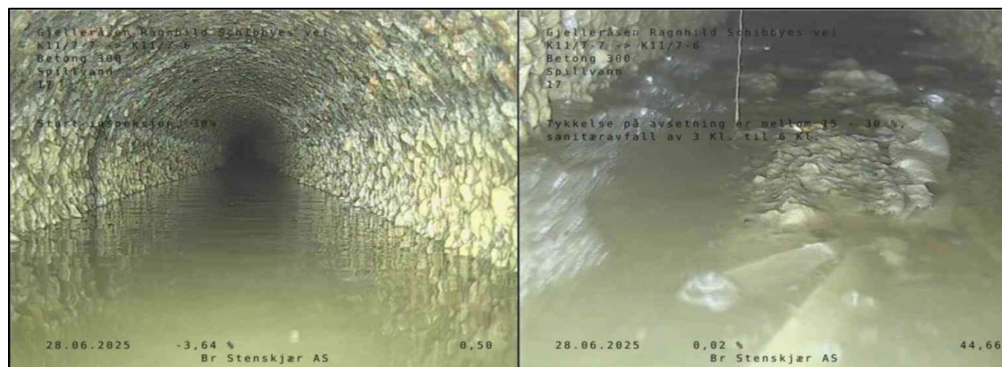
Videoinspeksjonen viser at tilslagsmaterialet av betongrøret mellom K11/ 7- 6 og K11/ 7- 7 er slitt bort. Til tross for at ledningen ble spylt før videoinspeksjonen ble det observert avsetning av en tykkelse av 15- 30% ved start av røret med synlig sanitæravfall (Figur 10).

Figur 10: Strekk K11/ 7-7-> K11/ 7-6. Manglende tilslagsmateriale (venstre), avsetning med sanitæravfall (høyre).

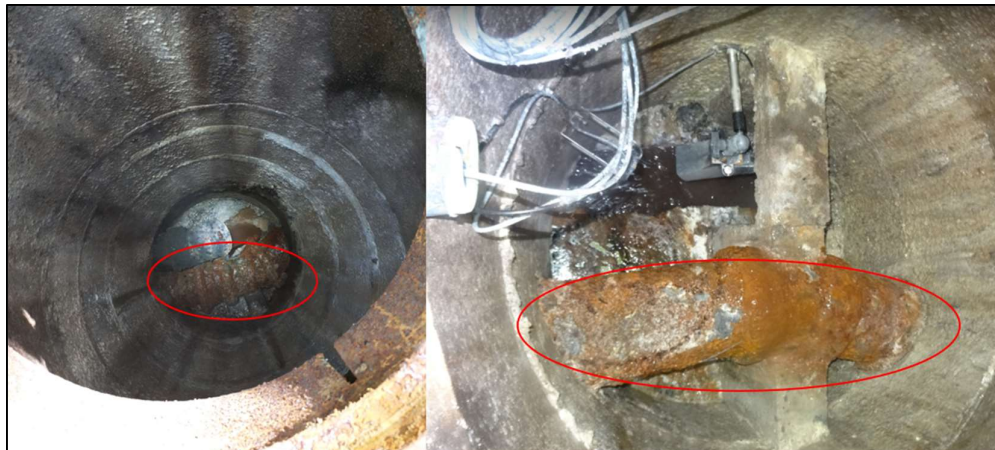
Ledningsstreck K11/ 7- 7 - K11/ 7- 8: 300 (?) mm BTG. VL 300 SJK er lagt gjennom kummene jf Figur 11. Vannledningen er sterkt korrodert. Det er ikke tegn på oppstuvning i kummen. Tilslagsmaterialet av betongrøret mellom K11/ 7- 7 og K11/ 7- 8 er slitt bort.

Figur 11: Vannledning lagt gjennom SP kummene K11/ 7- 7 og K11/ 7- 8.

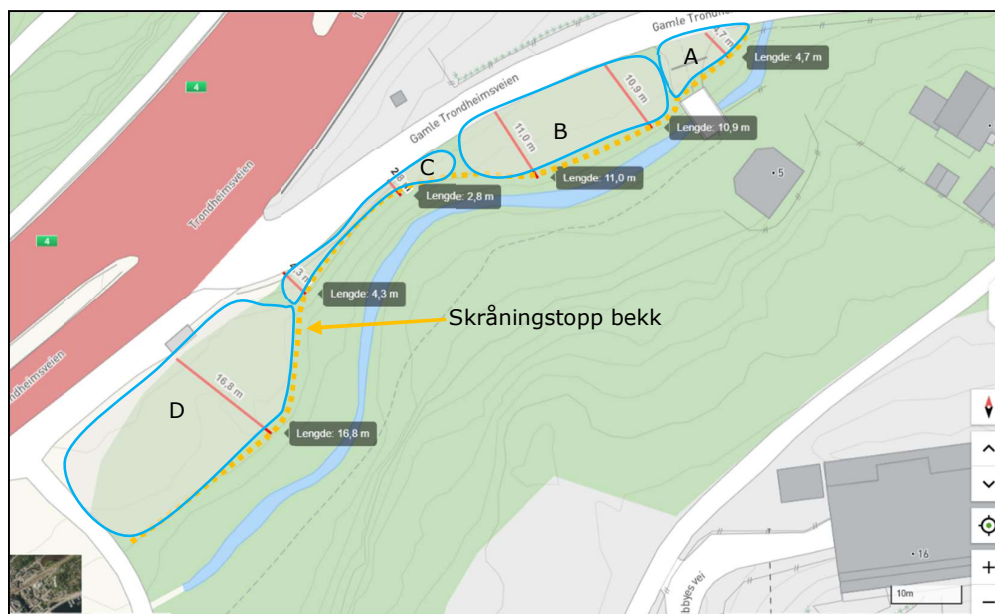
- I den nordøstre delen av området, område A, er det kort avstand fra avkjørsel til bekk. Sannsynlig må grøftene etableres med noen spunt eller grøftekasse for å tilstrekkelig med plass.
- I område B er det bedre med plass, men fortsatt ikke tilstrekkelig dersom det må anlegges åpne grøfter. Her kan det også bli nødvendig med spunt eller grøftekasse.
- I område C vil det være utfordrende å etablere traseen, da skråningen fra avkjørselen går helt ned til bekken. På grunn av den bratte skråningen kan det bli vanskelig å legge traseen direkte i denne. En mulig løsning er å flytte traseen inn på avkjørselen, noe som vil kreve midlertidig stenging av veien, eller å omlede bekken ved å flytte bekken østover slik at den går rett og unngår svingene ved område C.
- I område D kan traseen trolig etableres med åpne skråninger uten behov for spunt eller grøftekasser.

Figur 14: Avstand fra ytterkant avkjørsel til skråningstopp bekk.

Siden det ikke er utført grunnundersøkelser og vurderingene ovenfor er overordnede, anbefales det å gjennomføre grunnundersøkelser for kartlegging av løsmasser og bergdybder, for å bedre fastslå nøyaktige type geoteknisk løsning ved etablering av VA-ledninger.

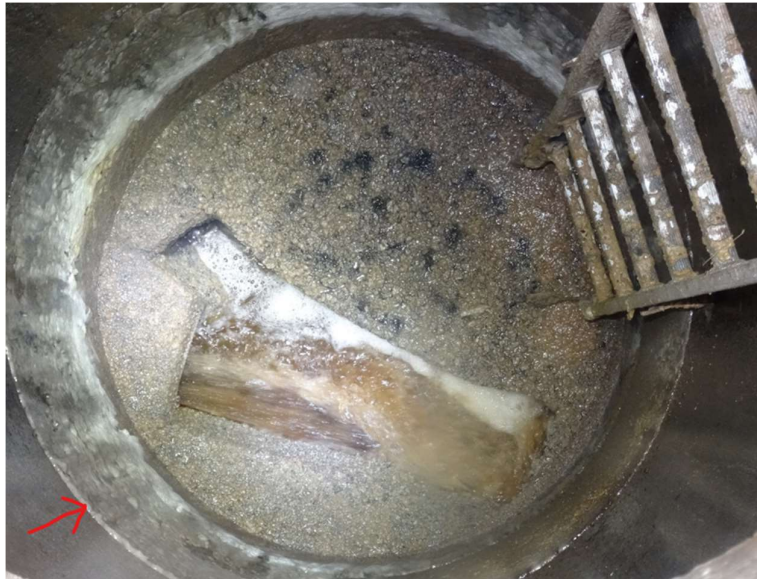
Kum K10/11-41 er mottakskum for pumpet avløp fra kommunal pumpestasjon og pumpet avløp fra Ringnes bryggeri. Bilde av kummen er vist i Figur 3. Inn i kummen pumpeledningene Ø280 PSP fra Ringnes bryggeri og Ø160 PSP ut Ø250 SP. Ledningen ut av kummen er underdimensjonert og det er tydelige merker i kummen som viser at avløpsvannet stiger til og med nederste kumring. Oppstuvning ble også observert på befaring. Kumbildet viser tydelig turbulens i vannføringen i kummen. Turbulens i vannføringen medfører at vannet virvler rundt mot veggene i kummen istedenfor å finne veien inn i røret. Turbulente strømningsforhold reduserer utløpskapasiteten betydelig.

Det er ikke meldt om kapasitetsproblemer med tilbakeslag på ledningsnettets til private abonnenter. Årsaken til dette er at det er få stikkledninger tilknyttet ledningen oppstrøms innsnevringen på ledningsnettets. Det ble observert tilbakeslag via drensledningen til vannkum K10/11-20 på befaring. Drensledningen for vannkummen er tilknyttet ca 10 meter nedstrøms påslippskummen for pumpestasjonene.

Figur 3: Eksisterende mottakskum for pumpeledninger

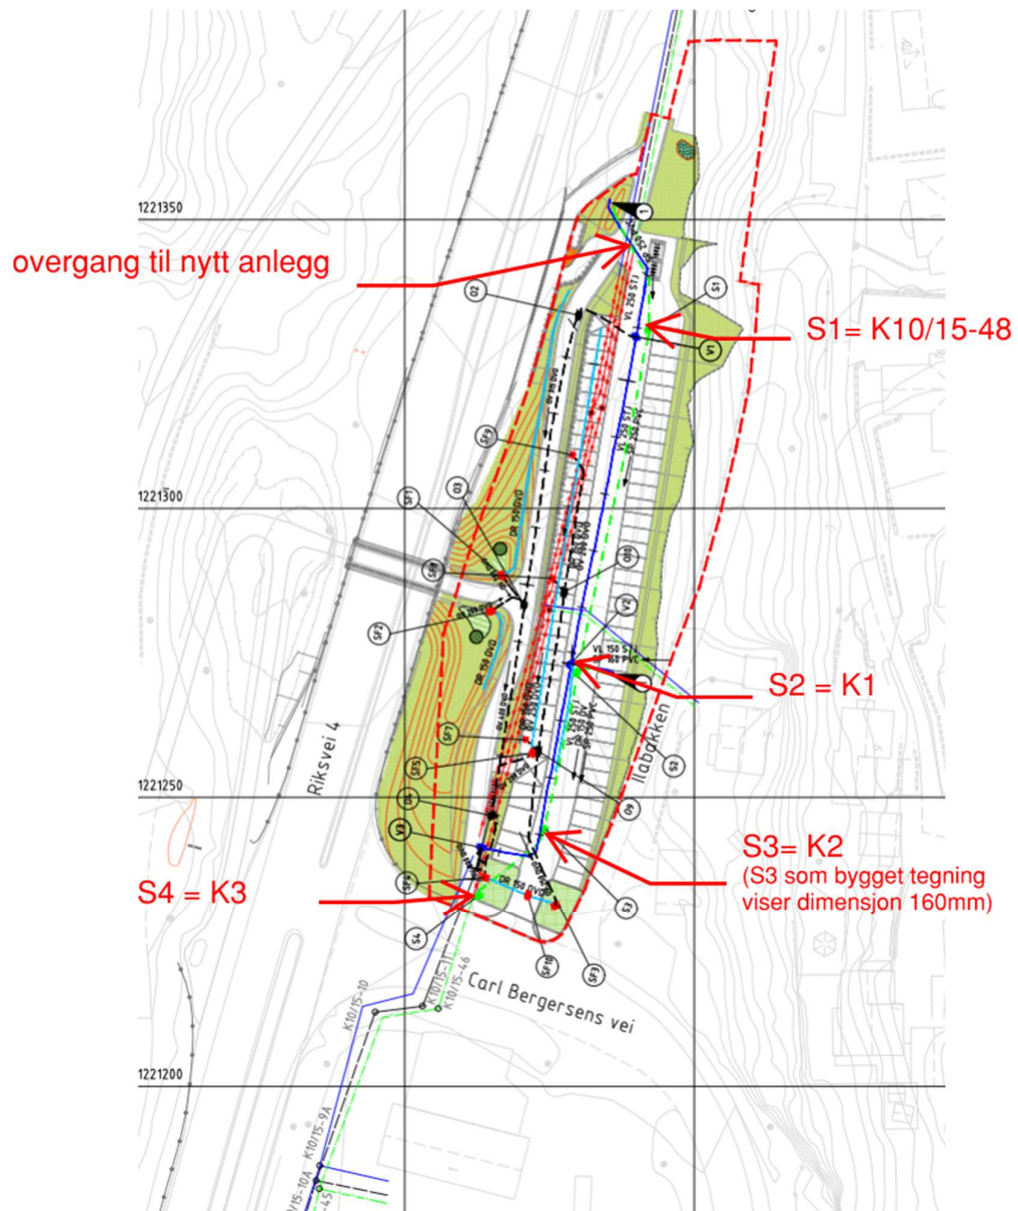
Traseen under ny parkering ble omlagt i 2023 ved etablering av ny parkeringsplass. Det er ulik nummerering på som bygget dokumentasjon og rørinspeksjonsdokumentasjon. Oversikt over strekket med forklaring på kumnummerering er vist i Figur 6. Ledningsstrekket skal ha dimensjon Ø250 materiale PVC, men som bygget tegning av K2 (tilsvarende S3 i som bygget tegning), viser at det er mindre dimensjoner benyttet på strekket.

Figur 6: Som bygget tegning av nytt ledningsanlegg

Rørinspeksjonen viser overgang til mindre dimensjon mot K2 (S3), men det er ikke målt dimensjon i rapporten. Rørinspeksjon viser redusert diameter mot K2 jf Figur 7.

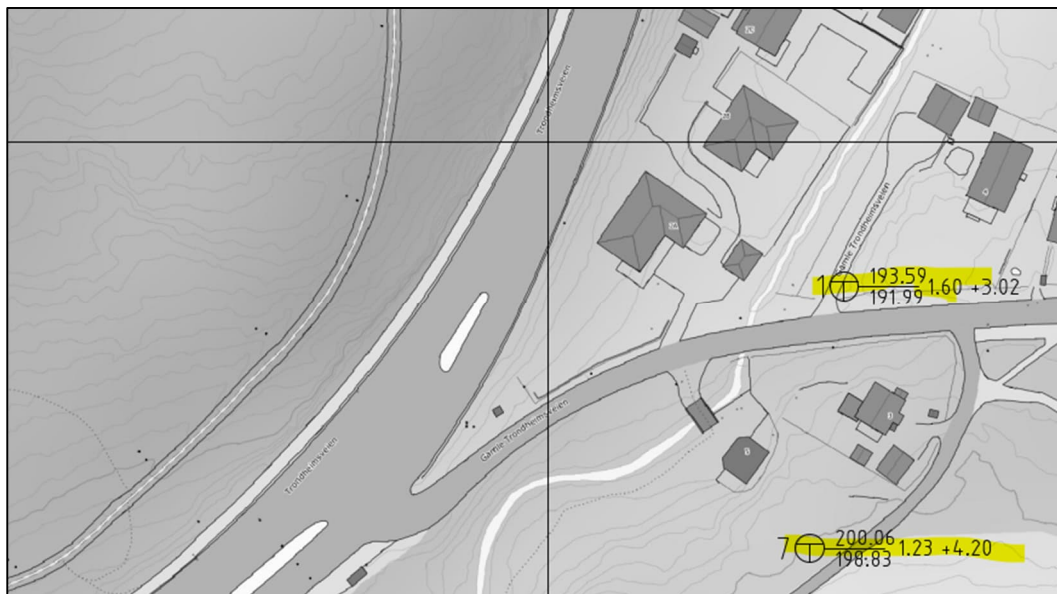
Figur 2. Gamle grunnundersøkelser i nærheten.

Gamle grunnundersøkelser i nærheten er utført av Sweco i oktober 2023 (Prosjekt Ospelia). To stykker boringer fra disse er relevant for aktuelt område. Disse er punkt 1 og 7, se figur i nedenfor. Disse viser 1,2 – 1,6m til berg. Dette samsvarer med kvartærgeologisk kart fra NGU.

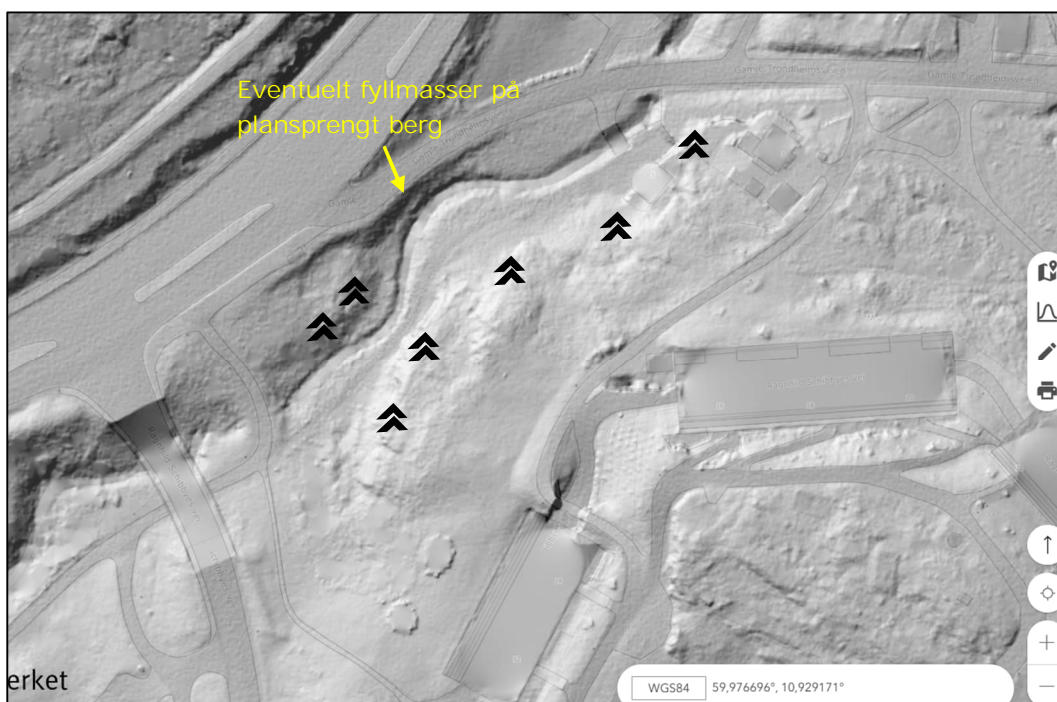
Figur 3. Indikasjon av berg i dagen / berg under et tynt jorddekke fra høydedata.

Kart fra høydedata indikerer også grunt til berg innen området som vist i figur i nedenfor. Tolkning av arealer med tydelig skyggeprofil av berg er gitt i samme figur. I det smale partiet mellom avkjørsel og bekk, antas løsmassene å være fyllmasser på plansprengt berg.

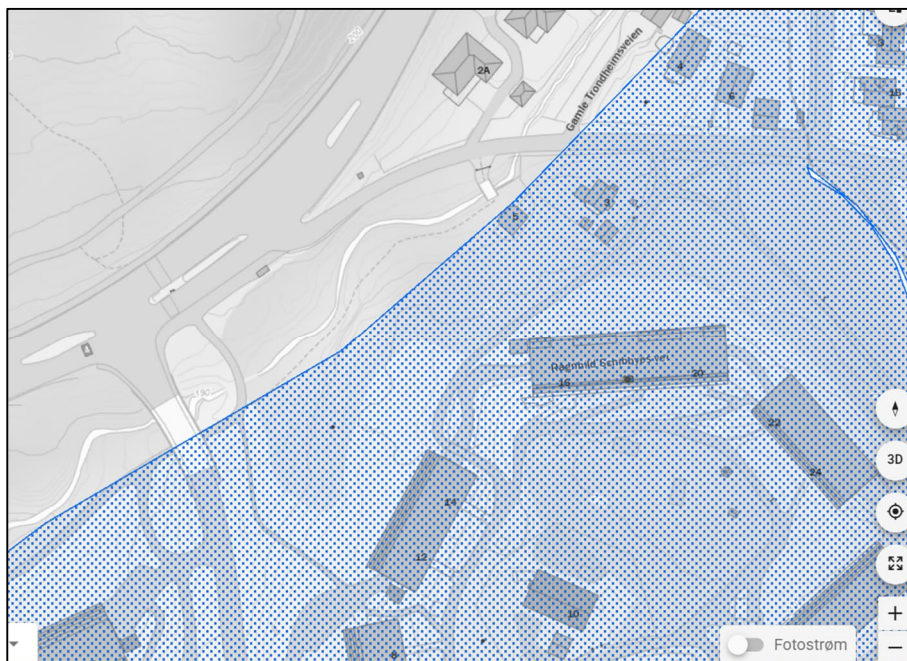
Figur 4. Aktsomhetskart kvikkleire NVE.

Ifølge NVE-kart er deler av området sør for bekken markert som aktsomhetsområde for kvikkleireskred. Risikoen for kvikkleireskred anses imidlertid som lavere på grunn av områdets topografi, som hovedsakelig består av berg i dagen eller berg under et tynt jorddekke, basert på løsmassekart og høydedata. Utførte grunnundersøkelser bekrefter også denne vurderingen. Fare for områdeskred vurderes derfor som uaktuelt.

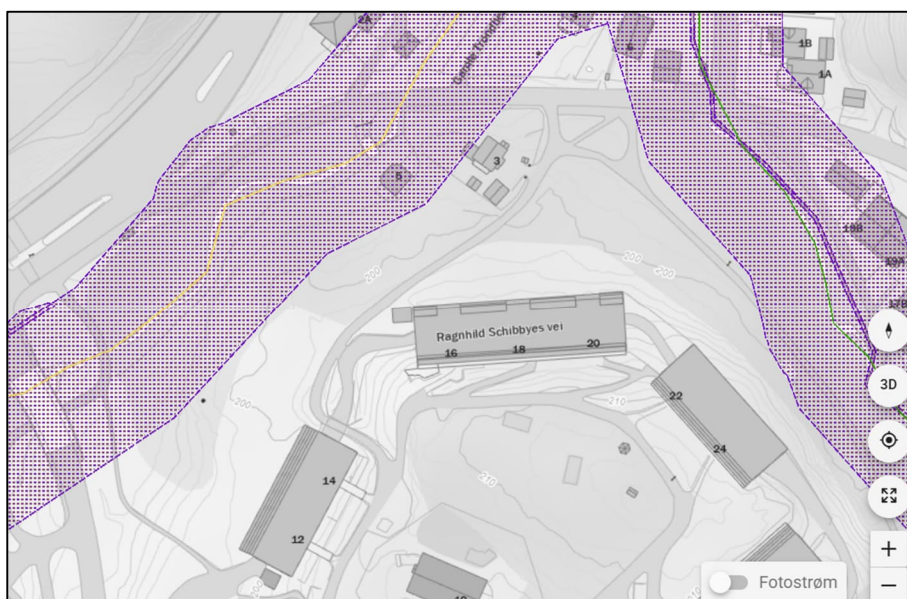
Figur 5. Aktsomhetskart flom NVE.

Området er markert som aktsomhetsområde for flom med maksimal vannstandstigning på 2,5-3m.

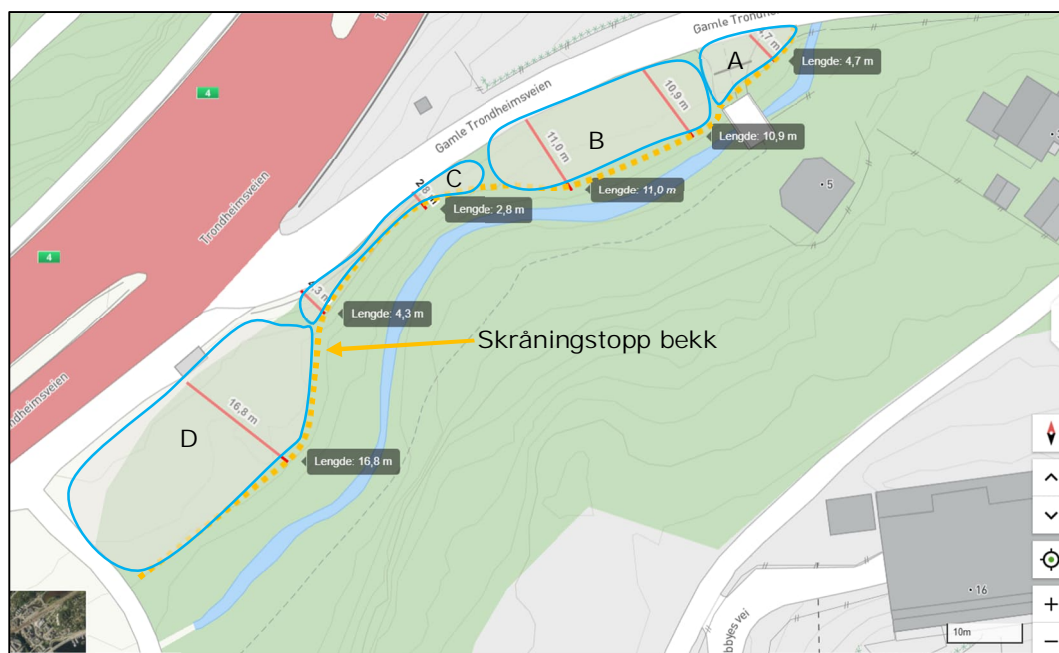
Figur 6. Avstand fra ytterkant avkjørsel til skråningstopp bekk.

- I den nordøstre delen av planområdet (område A) er det kort avstand fra avkjørsel til bekk. Sannsynlig må grøftene etableres med noen spunt eller grøftekasse for å tilstrekkelig med plass.
- I område B er det bedre med plass, men fortsatt ikke tilstrekkelig dersom det må anlegges åpne grøfter. Her kan det også bli nødvendig med spunt eller grøftekasse.
- I område C vil det være utfordrende å etablere traseen, da skrånningen fra avkjørselen går helt ned til bekken. På grunn av den bratte skrånningen kan det bli vanskelig å legge traseen direkte i denne. En mulig løsning er å flytte traseen inn på avkjørselen, noe som vil kreve midlertidig stenging av veien, eller å omlede bekken ved å flytte bekken østover slik at den går rett og unngår svingene ved område C.
- I område D kan traseen trolig etableres med åpne skråninger uten behov for spunt eller grøftekasser.

Siden det ikke er utført grunnundersøkelser og vurderingene ovenfor er overordnede, anbefales det å gjennomføre grunnundersøkelser for kartlegging av løsmasser og bergdybder, for å bedre fastslå nøyaktige type geoteknisk løsning ved etablering av VA-ledninger.
