Den Nationale Scene - Moderniseringsprosjektet - RIM

Miljøkartleggingsrapport

DATO / REVISJON: 14.08.2024 / 02

DOKUMENTKODE: 10249055-02-RAP-002

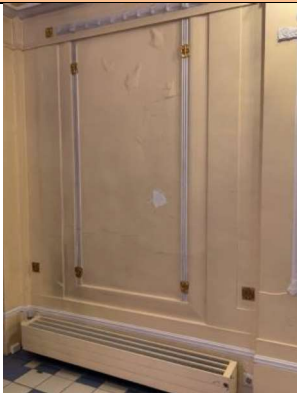
<p>Prøve 6-P2 Puss på murvegg</p>
Maling på betong	<p>De fleste innvendige vegger i bygget er pusset og malt. Puss og malingslag kan inneholde helse- og miljøfarlige stoffer som asbest, PCB og tungmetaller. Innvendige vegger med puss- og malingslag som berøres av tiltak som skal gjennomføres ifm. moderniseringsprosjektet skal prøvetas for verifisering av innhold. Dette er ikke markert på plantegningen.</p>
