NIDAROS DOMKIRKES  
RESTAURERINGSARBEIDER

# **Tilstandsrapport**

## **Gravminne Nordahl Brun**

### **ved Bergen domkirke**

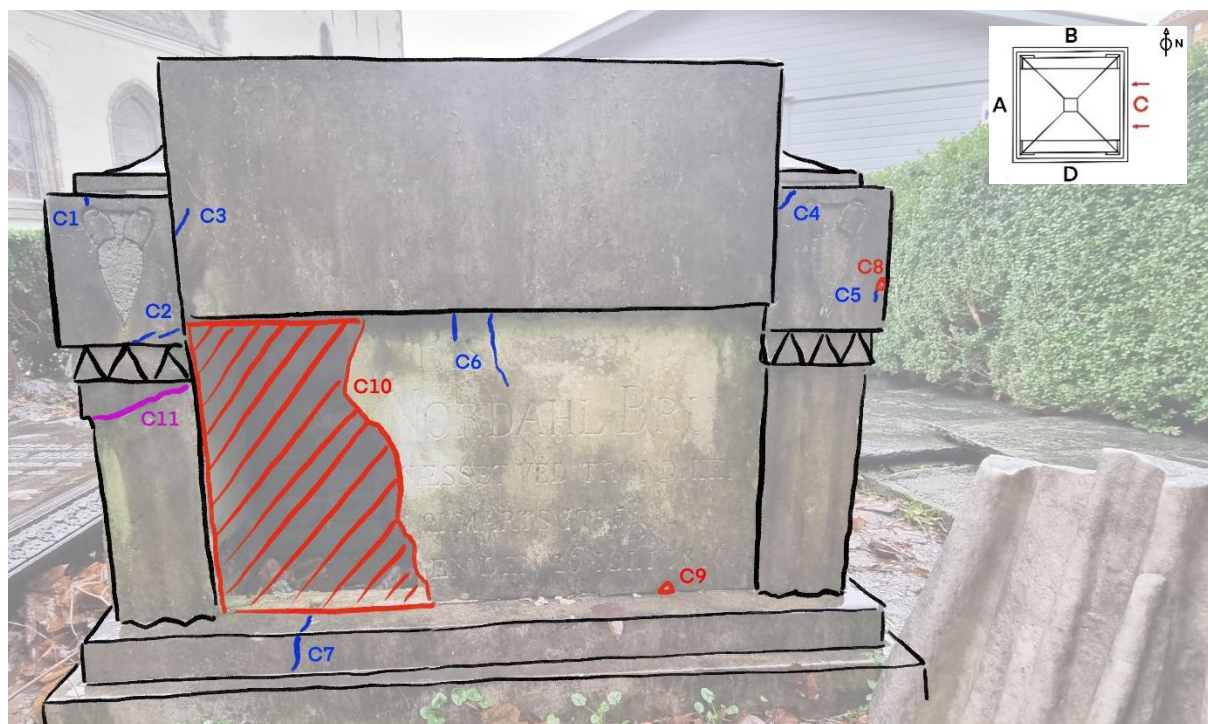
## Bakside øst (C)

<p>C1</p> <p><b>Tilstandsanalyse:</b></p> <p>Sprekk på oversiden av hjørnepilar, mulig rustsprengning pga. rusten dybel</p> <p><b>Anbefalte tiltak:</b></p> <p>Tette sprekkene med ren akryldispersjon/ restaureringsmørtel på akrylbasis. Hårsprekker tettes med Syton X 30. Ved demontering: fjerne rustne deler</p>

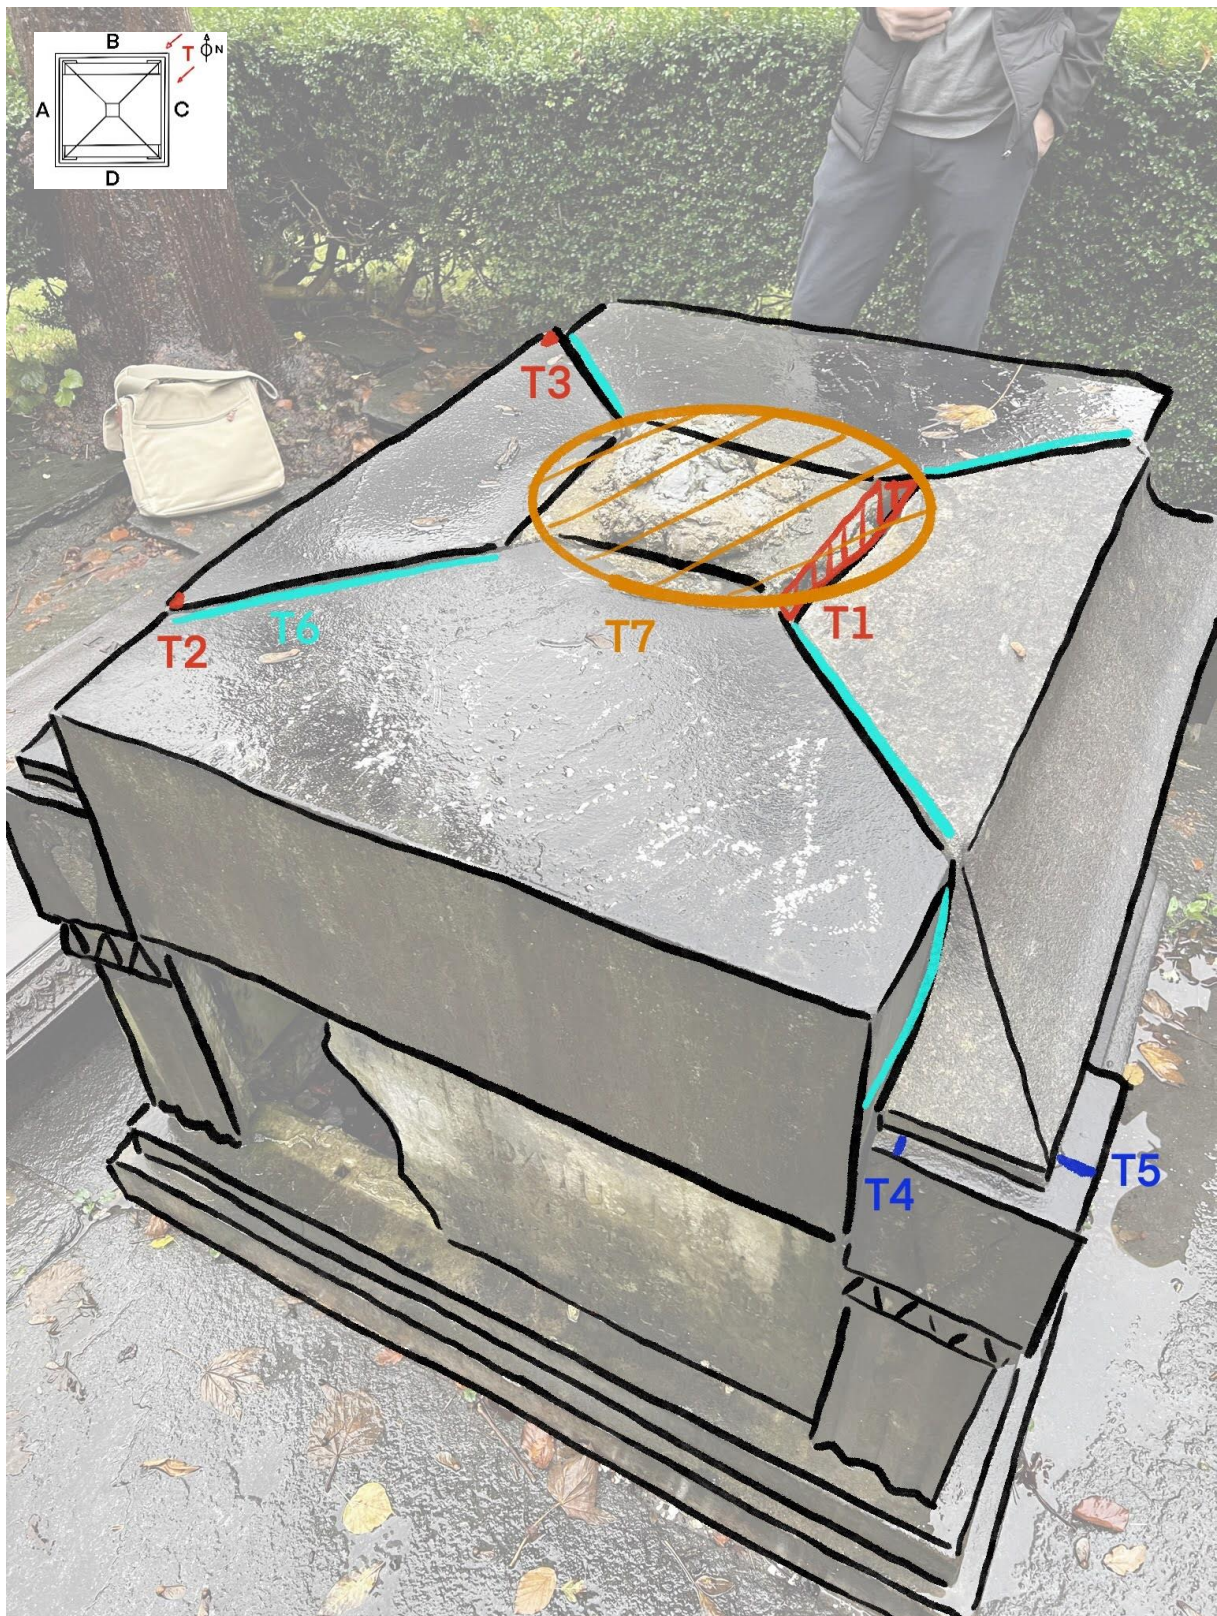
## Toppdelen (T)

<p>T1</p> <p><b>Tilstandsanalyse:</b></p> <p>Avknekt del av lokket. Sokkelen til marmorlyra klarer ikke å dekke den avknekte delen helt.</p> <p><b>Anbefalte tiltak:</b></p> <p>Sette inn innfelling, lime med epoxylim og sikre med dybler</p>
