K002 Fiskerikaia

# Forprosjektrapport

## TILSTANDSVURDERING OG FORSLAG TIL TILTAK

**Konstruksjonsnavn:** K002 Fiskerikaia  
**Oppdragsbeskrivelse:** Forprosjekt  
**Oppdragsgiver:** Nordreisa kommune

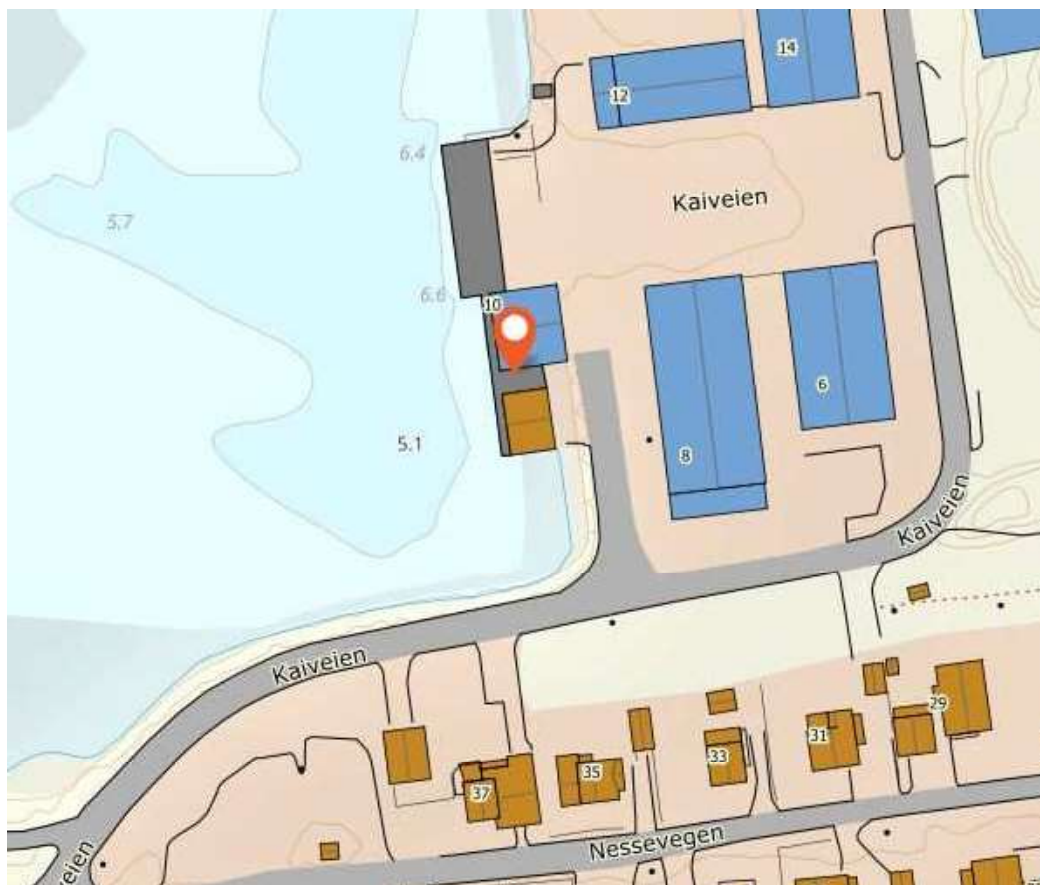
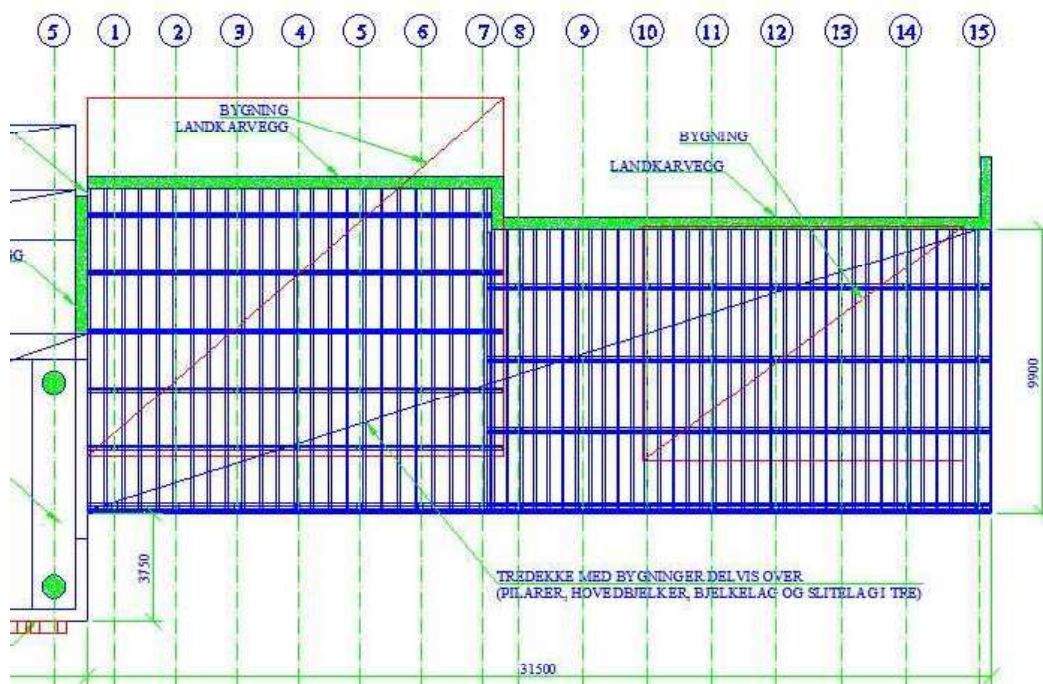
K002  
PLANTEGNING  
1:200

Kaien er bygget i to byggetrinn (se tegning). Eldre del mot tilstøtende betongkai er bygget først, og tilstøtende del er bygget i senere tid. Skader med betydning for bæreevnen er lokalisert på den eldste delen. Her er det registrert lokal råte på slitelag, kaidekke og hovedbjelker innerst mot betonglandkaret. Videre er alle festemidler på den eldre delen preget av korrosjon, og horisontale avstivninger av trestokker og plank har råte og slitasjeskader. Noe skjevhet på pilarer, men er ikke av alvorlig art. Den nyeste delen av kaien har ingen strukturelle skader, men redningstiger er løse og bør festes tilstrekkelig, eventuelt erstattes med nye. Pullere av tre har noe oppflisning etter fortøyning av fartøyer. Setningsskader ved innkjøring til fiskemottak er omtalt i rapporten for betongkaien (K001).
