Vann- og avløpsanlegg – Vestre Jakobselv

Vurdering av områdestabilitet

DATO / REVISJON: 8. juni 2026 / 02

DOKUMENTKODE: 10265239-01-RIG-RAP-001

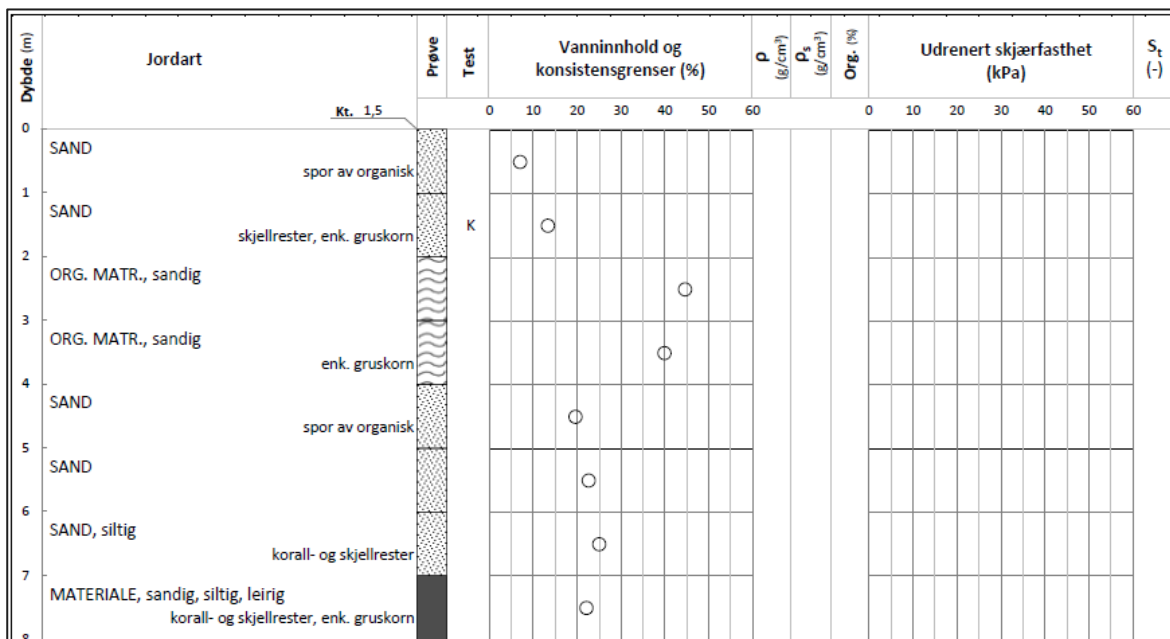
Figur 4-8 Utklipp av prøvedata fra Bp. 26 [1].

Prøveserier i Bp. 17, 24 og 26 viser et topplag av sand, med mektighet på 1-2 m. Derunder finnes det et lag med materiale med varierende innhold av sand, leire, silt og grus. I Bp. 26 er det påvist organisk materiale ved 2-4 m dybde, se Figur 4-8. Det er ikke påvist sprøbruddmateriale i prøveseriene.

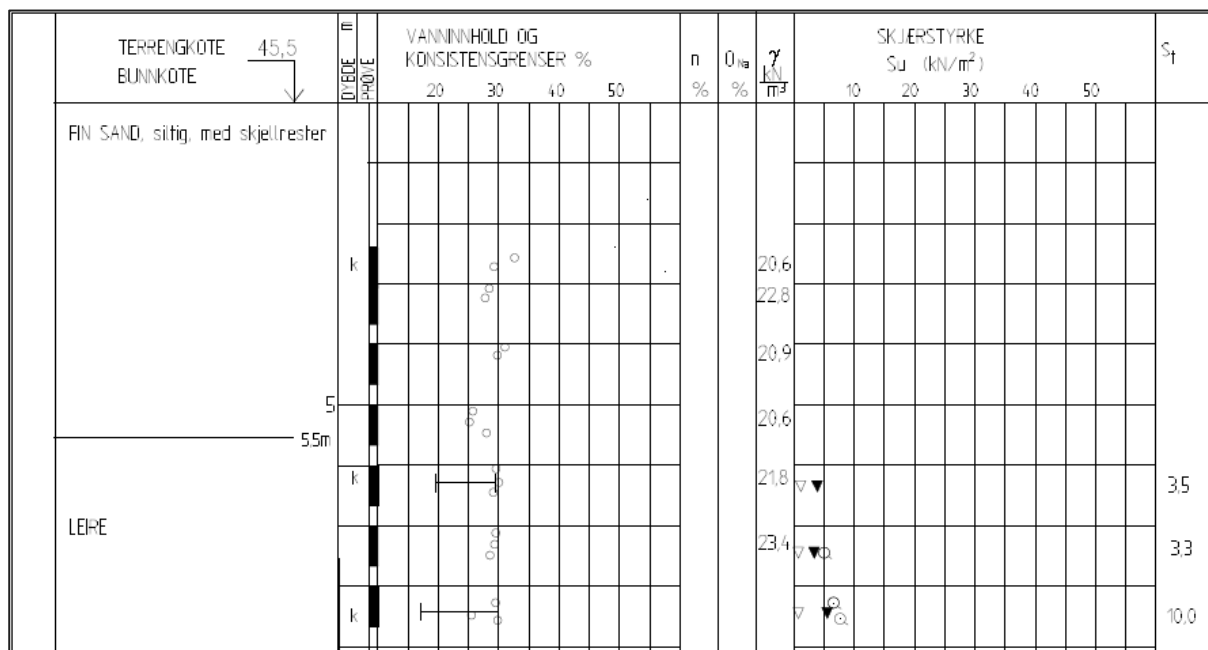
Figur 4-9 Utklipp av prøvedata fra Bp. 09-3 [6].

Det ble utført grunnundersøkelser ved kaianlegg på østsiden av Jakobselv på land i 2009 [6] og på sjø i 2016 [5] i forbindelse med dens utvidelse. Generelt viser sonderingene lignende forhold som grunnundersøkelser fra 2025 i dette området, nemlig topplag med høy til middels sonderingsmotstand over bløtt lag, og stedvis finnes det lag med høy motstand over berg. Prøveserie 17-P1 på sjø viser at bløt lag består av leire uten sprøbruddegenskaper. Imidlertid litt nord, ved den eksisterende kaia finnes det borpunkt 09-3 hvor leirelag i dybde ca. 5,5 – 9 m kan tolkes som sprøbruddmateriale (omrørt skjærfasthet under 2 kPa iht. NS8015), se Figur 4-9.

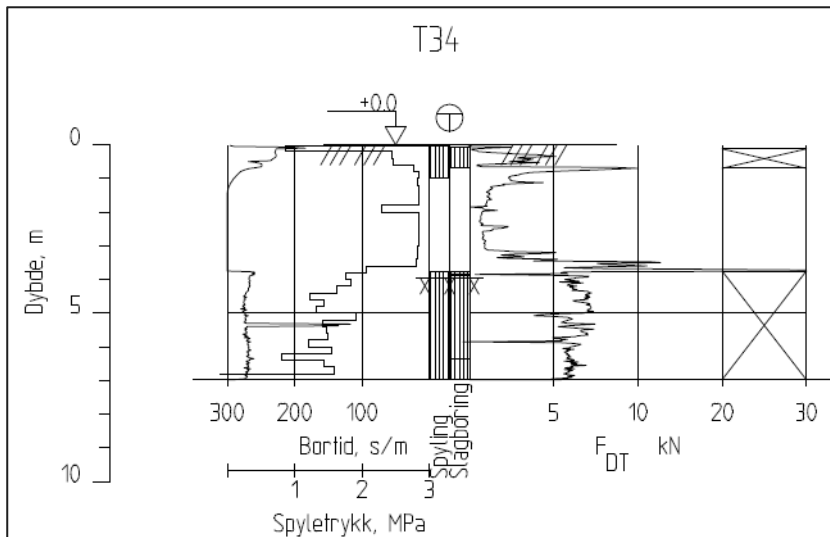
Figur 4-11 Utklipp av sondering 26-T34 som ligger ved skråningsfoten i fjæresone til Jakobselva [8].

I området mellom utløpet til Røvarelva og brua ble det utført 4 nye totalsonderinger. Bp. 26-T34 ved skråningsfoten påviser lag av siltig leire i dybde 1 m med mektighet ca. 1,5 m over sandig leirig silt. En prøve i dybde 2,5 m påviser sprøbruddmateriale med omrørt skjærfasthet 1 kPa. Det vises til Figur 4-11 som viser totalsondering i Bp. 26-T34. Bp. 26-T35 ved skråningsfoten lengre nord påviser derimot faste masser i hele dybden. På grunn av snø og is var det ikke mulig å utføre flere boringer langs fjæresone. I området på land viser Bp. 26-T36 bløtt lag av sandig leirig silt i dybde ca. 5,5 m.

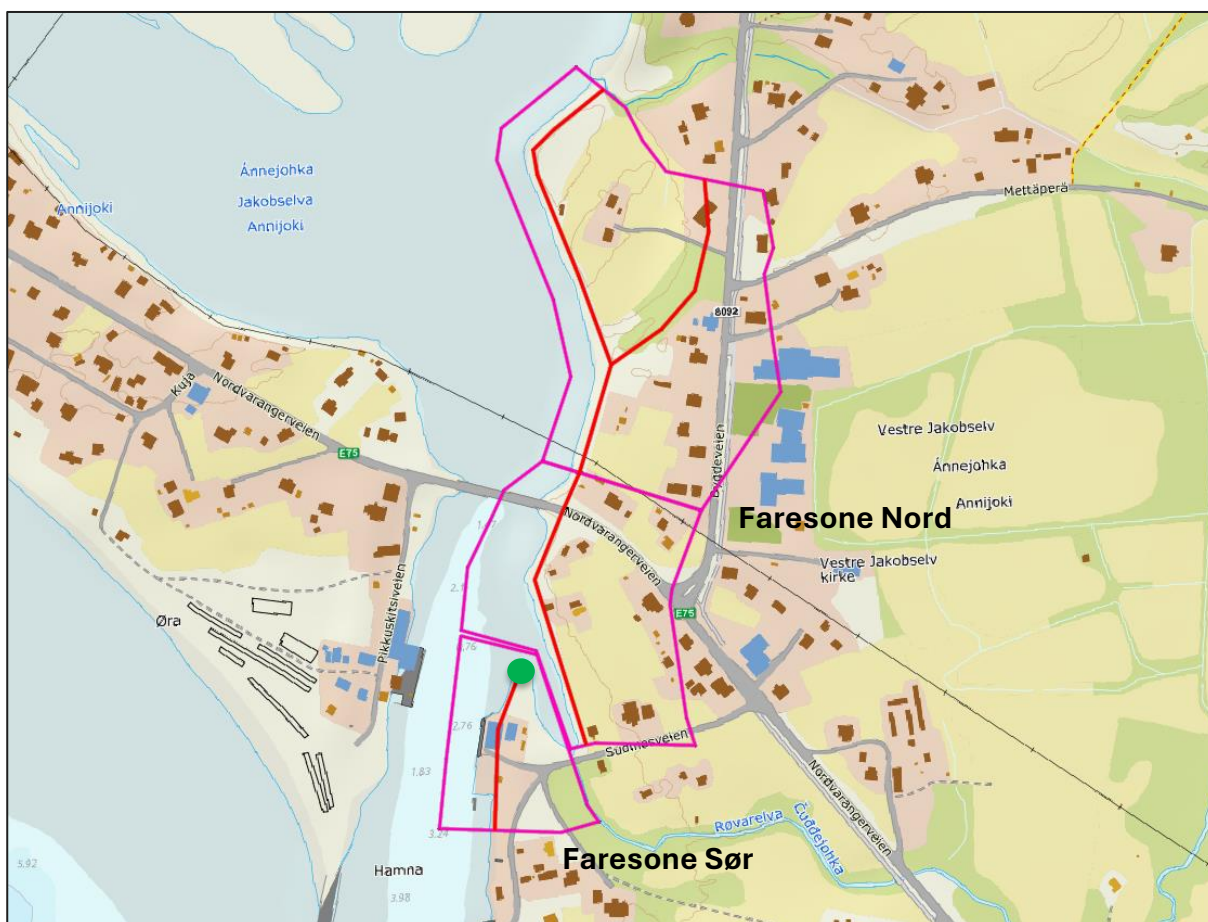
Figur 6-7: Avgrenset løsneområder for et retrogressivt skred hvor $L = 15H$ merket med rosa linjer. Kritiske skråninger er markert med røde linjer. Bp. 26-T33, som påviser ikke sprøbruddmateriale og danner grunnlaget for deling av løsneområdet i to, er markert med et grønt punkt.

Supplerende grunnundersøkelser påviste at det ikke finnes sprøbruddmateriale i et borpunkt 26-T33, som er også markert i grønt i Figur 6-7. Basert på dette vurderes det at det ikke er mulighet for områdeskred som løsnes i området sør for utløpet til Røvarelva å spre seg mot nord og motsatt. Derfor vurderes det hensiktsmessig å dele løsneområdet i to - faresone Nord som ligger nord for Røvarelva og faresone Sør som ligger sørvest for utløpet til Røvarelva, se Figur 6-7.

I henhold til NVE veileder nr. 1/2019 må det i utgangspunktet forutsettes at det vil kunne gå et retrogressivt skred, hvor avgrensning av maksimalt løsneområde for et retrogressivt skred er $15 \times$ skråningshøyden H. Det vises til Figur 6-7.

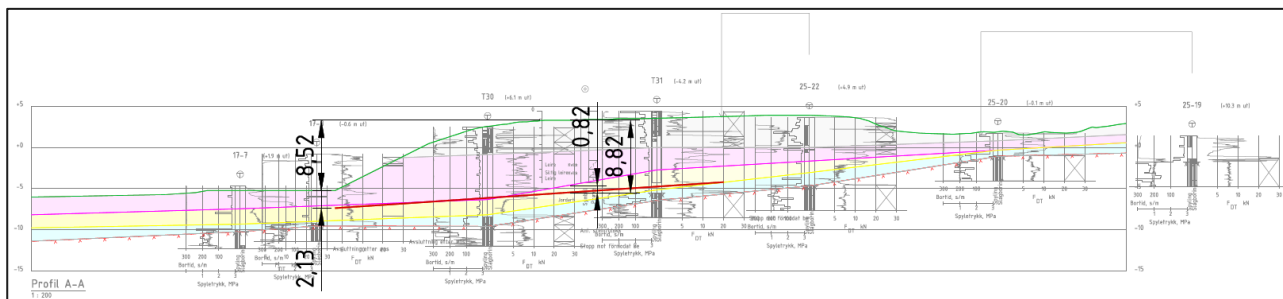
Figur 6-16 Profil A-A med tolket lagdeling og tolkning av andel sprøbruddmateriale over mest kritiske glideflate.

Nei, andel sprøbruddmateriale er $b/D = 0,82/8,82 = 10\%$, og derfor er aktuelle skredmekanismer rotasjonsskred eller flakskred.

Aktuell skredmekanisme ved snitt A-A antas å være flakskred ettersom leirelag er tynt og i hovedsak parallell til opprinnelig terreng. Det er også bekreftet med stabilitetsberegninger.

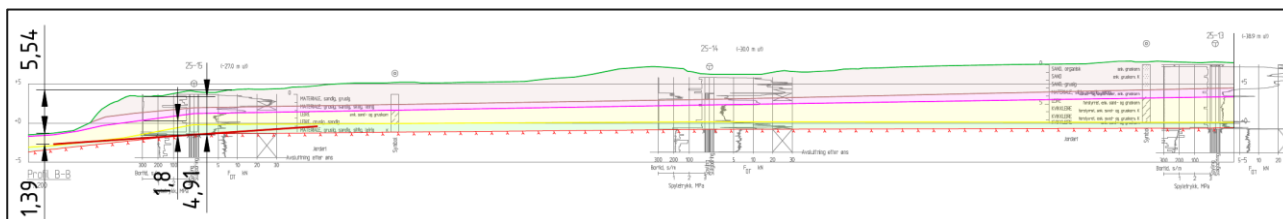
Figur 6-17 Profil B-B med tolket lagdeling og tolkning av andel sprøbruddmateriale over mest kritiske glideflate.

Nei, andel sprøbruddmateriale er $b/D = 1,8/4,91 = 37\%$, og derfor er aktuelle skredmekanismer rotasjonsskred eller flakskred.

Aktuell skredmekanisme ved snitt B-B vurderes å være rotasjonsskred ettersom finnes det bratt skråning nedenfor et platå som strekker seg langt på land.

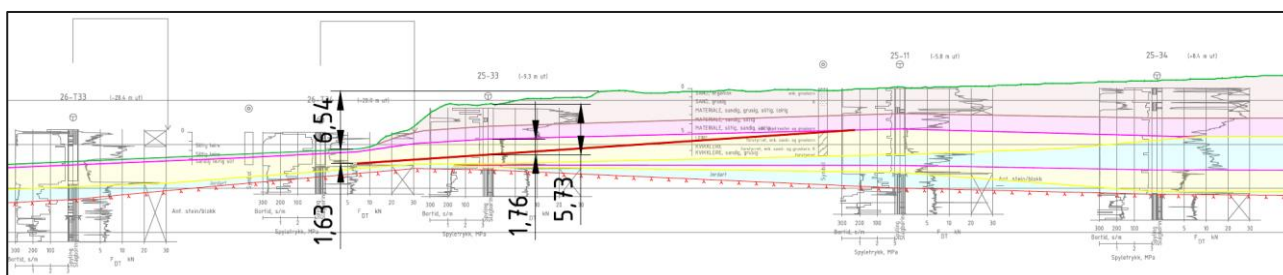
Figur 6-18 Profil C-C med tolket lagdeling og tolkning av andel sprøbruddmateriale over mest kritiske glideflate.

Nei, andel sprøbruddmateriale er $b/D = 1,76/5,73 = 31\%$, og derfor er aktuelle skredmekanismer rotasjonsskred eller flakskred.

Aktuell skredmekanisme ved snitt C-C vurderes å være rotasjonsskred ettersom finnes det bratt skråning nedenfor et platå som strekker seg langt på land.

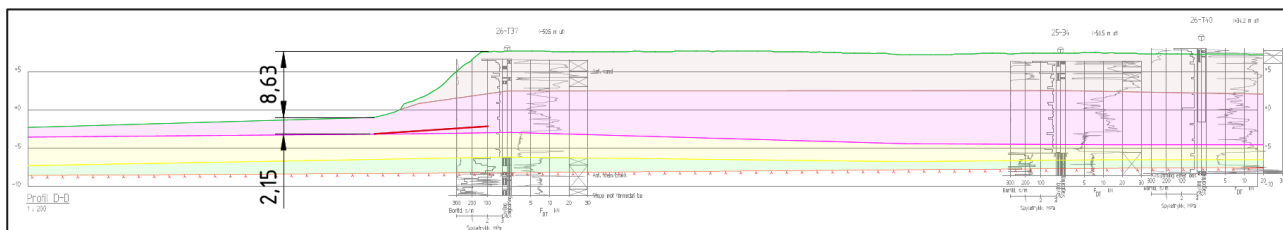
Figur 6-19 Profil D-D med tolket lagdeling og tolkning av andel sprøbruddmateriale over mest kritiske glideflate.

Nei, sprøbruddmateriale ligger dypere enn 0,25x skrånings høydeforskjell, og derfor er aktuelle skredmekanismer rotasjonsskred eller flakskred.

Aktuell skredmekanisme ved snitt D-D vurderes å være rotasjonsskred ettersom finnes det bratt skråning under et platå som strekker seg langt på land.
