Høydalsmo kyrkje

Termograferingsrapport - Behov og muligheter for ENØK

Sweco utførte 14.10.2025 termografering av Høydalsmo Kyrkje for å avdekke behov for energisparetiltak.

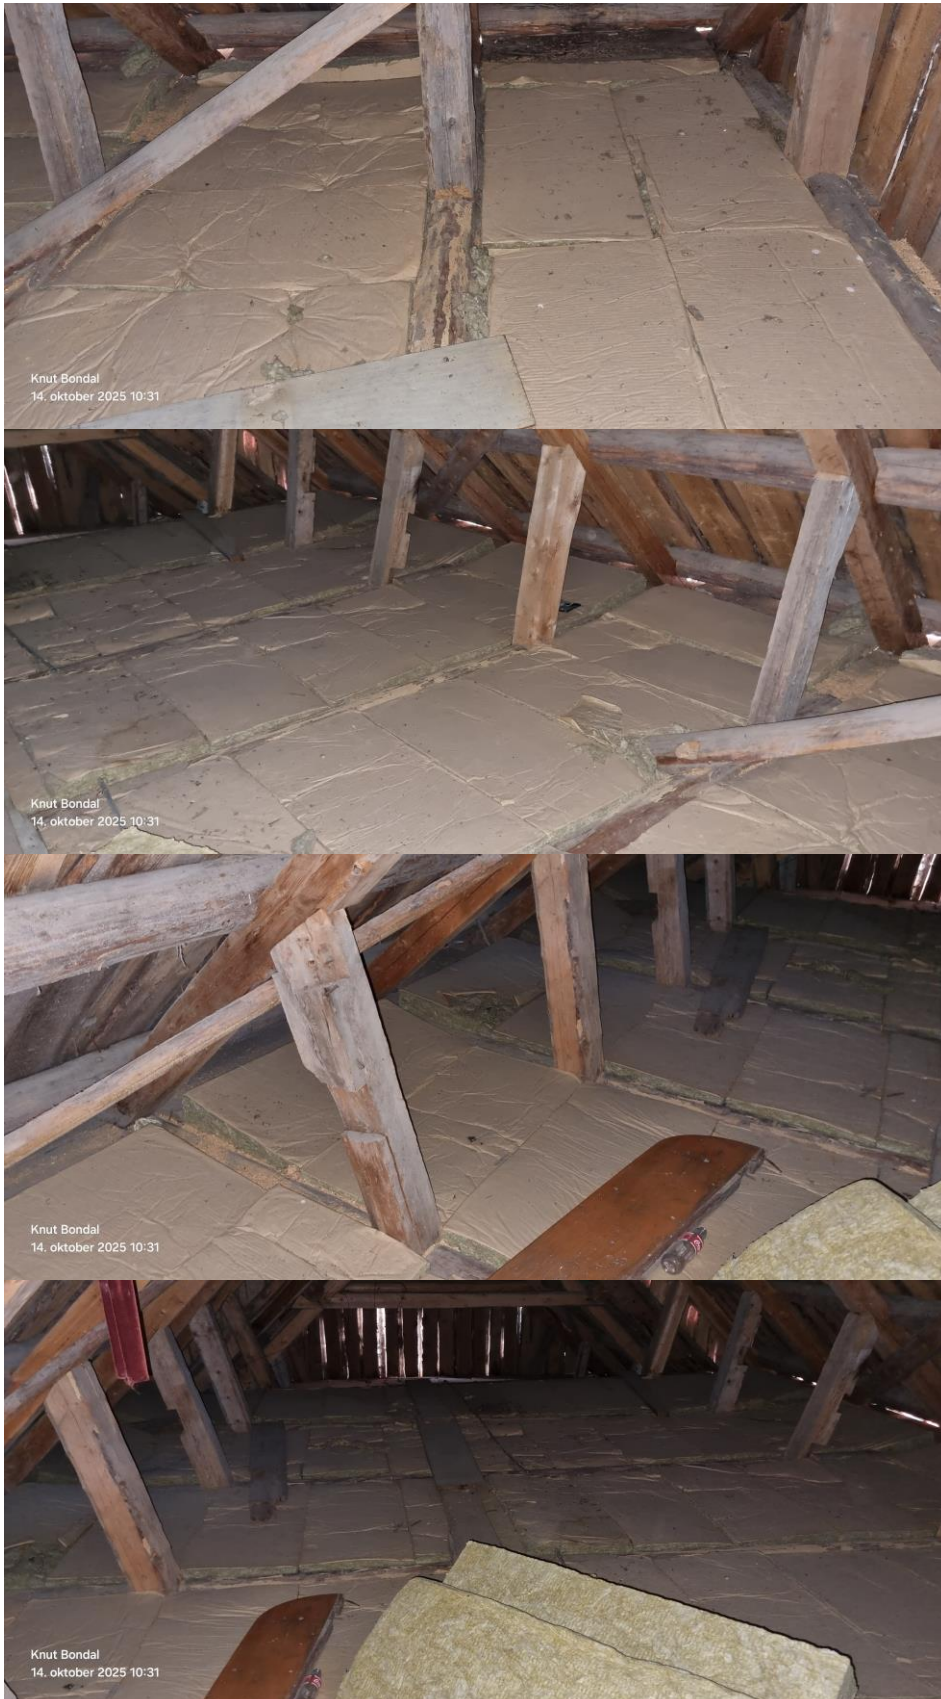
Bileta syner isolasjon på loft. Noko varmelekkasje mellom isolasjonselement/ matter og i/ langs hjørner, undergurt, stavar i takstol etc.

Eit godt alternativ kan være innblåsningsisolasjon, der ein sett opp forskalling ut mot raft for å oppretthalde god lufting mot kaldt tak. Da vil ein få svært god isolasjon utan opningar mellom konstruksjon og isolasjon, blåseisolasjon legg seg i alle holrom og opningar samt rundt kablar og føringar og eliminerar difor varmelekkasjer på ein svært god måte.
