LILLESAND KOMMUNE

Konstruksjonsnr. B 001		Konstruksjonsnavn Grimenes bru				Veinavn KV32		
Byggeår 2022	Lengde 13.7	Bredde 5	Ant. sp. 3	Fri høyde 2	Startakse 0	Sluttakse 5	Tilkomst Ikke behov	Vannstand 0
Vegliste. Bk.8	Miljøkl Innland	Pos. bredde (DDM) 058 16.964		Pos. lengde (DDM) 008 19.472		Ny insp. 11-26	Planlagt insp. type Enkel inspeksjon	
Beregnet Bk bru		Materialtype Betong		Status Trafikkert		Vedlikeholdsansvarlig Kommunen		
Byggverkstype NVDB Platebru		Byggverkstype fritekst Platebru

INSPEKSJON:

Dato 12-12-2025	Inspeksjonstype Hovedinspeksjon	Dokument 001-25	Inspektør TAA & OH	Reg. av SC - Tomas Aasbø
Konklusjon Ny bru uten skader/mangler. Slitelag ved rekkverk bør rengjøres.				
Estimert utbedringskostnad (Gjelder skader gradert som 3 og 4. Inkluderer ikke skader gradert som 1 og 2, generell rigg, samt mva.) Kr 0,-

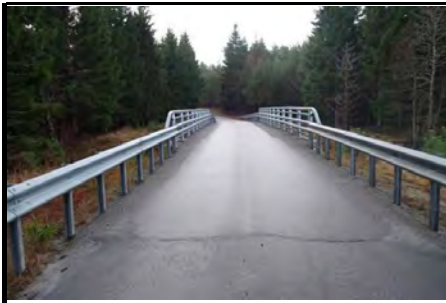
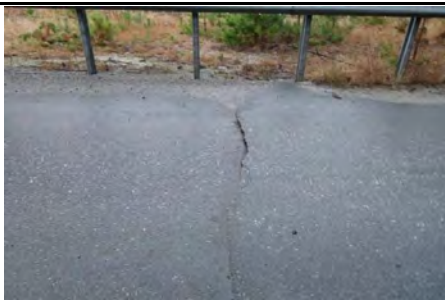
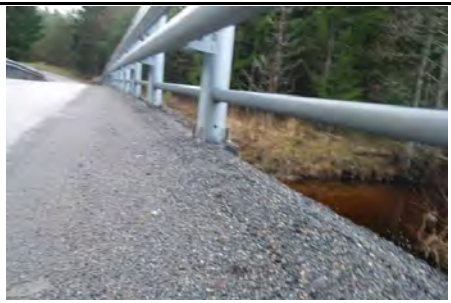
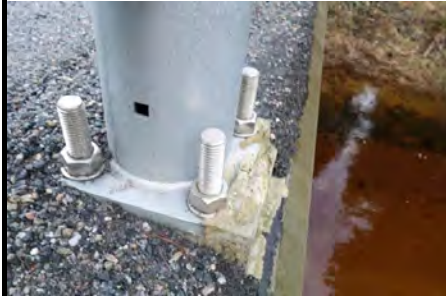
Orientering: Sett fra oppstrøm:												
Element	Akser	Bilde	Skadebeskrivelse	Type	B	V	T	M	Årsak	Årsak	Kostnad	
B 4 - Fylling (Stein / Grus)	0-5											
C 1 - Landkar (Betong)	0-1											
C 1 - Landkar (Betong)	4-5											
C 2 - Pilar (Betong)	2-2											
C 2 - Pilar (Betong)	3-3											
D 1 - Plate (hovedbæresystem) (Betong)	1-4											
E 2 - Slitelag/fuktisolasjon (Asfalt)	0-5	J		14	-	1	-	-	82	0		
«>>»	«>>»	J		81	-	2	-	-	40	0

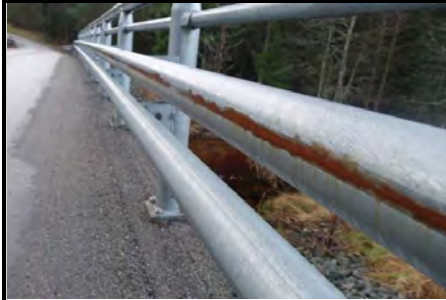
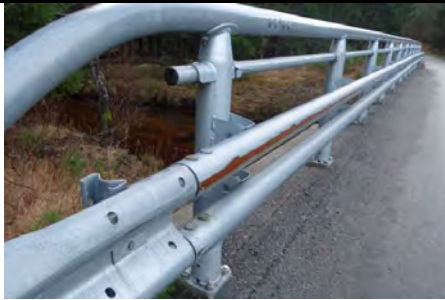
H 1 5 - Rekkverk (Stål/føringsskinne)	0-5	J			16	-	1	-	-	71	0
---------------------------------------	-----	---	--	--	----	---	---	---	---	----	---

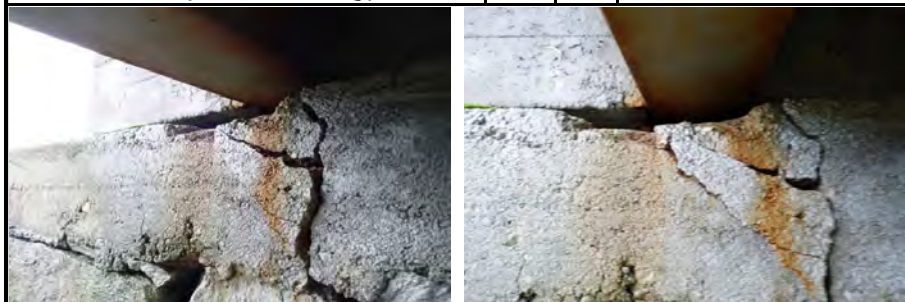
C 1 - Landkar (Stein / betong)	0-1	J		15	1	3	-	-	82	0	
--------------------------------	-----	---	--	----	---	---	---	---	----	---	--

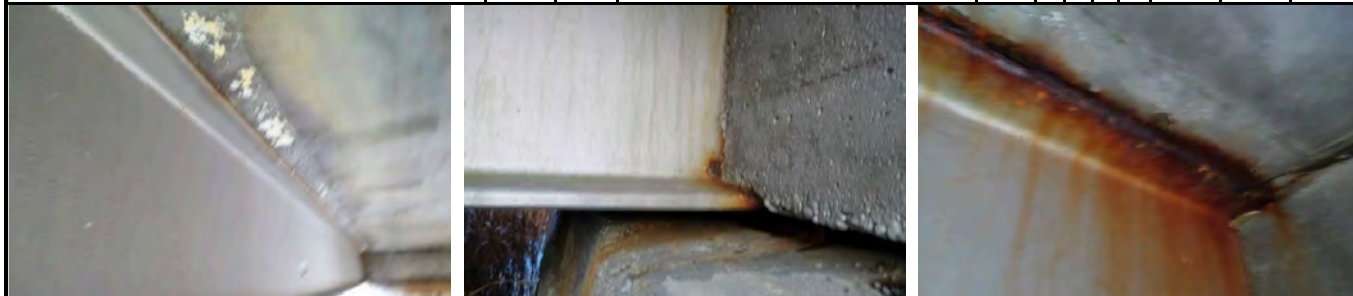
D 2 1 - Hovedbjelke (2 x INP500)	1-2	J	Korrosjon v/innstøpningssonene	42	-	2	-	-	82	0	
----------------------------------	-----	---	-----------------------------------	----	---	---	---	---	----	---	--

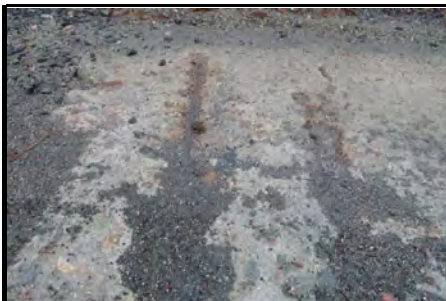
E 2 - Slitelag/fuktisolasjon (Betong)	1-2	J		31	-	2	-	-	81	0	
---------------------------------------	-----	---	--	----	---	---	---	---	----	---	--

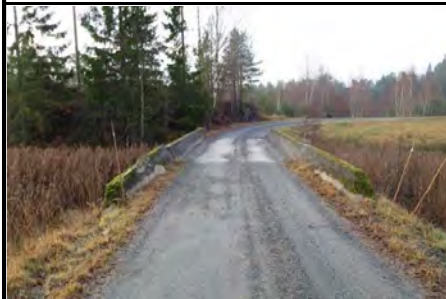
E 2 - Slitelag/fuktisolasjon (Grus)	0-3	J	Hull	73	-	2	-	-	61	0	
-------------------------------------	-----	---	------	----	---	---	---	---	----	---	--

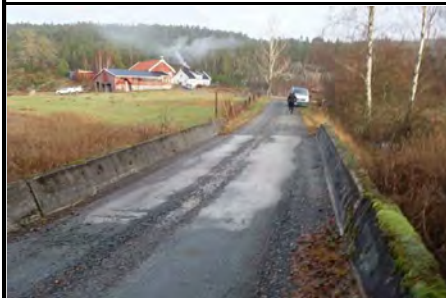
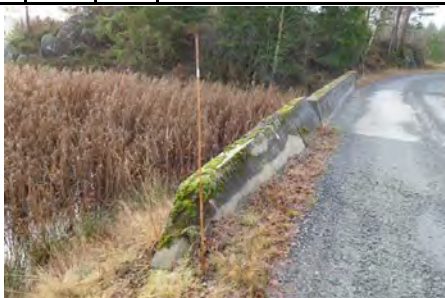
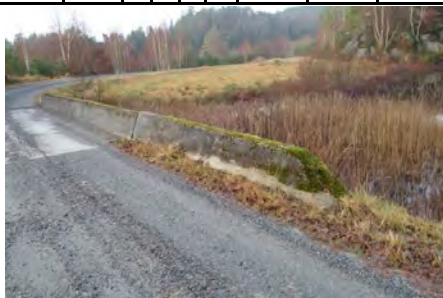
H 1 1 - Lager/lageravsats (Stål, fast)	1-1										
H 1 1 - Lager/lageravsats (Stål, glide)	2-2										
H 1 5 - Rekkverk (Betongkant)	0-3	N	Bevegelse	12	-	3	2	-	82	0	
«»	«»	J	For lavt	82	-	-	3	-	10	0

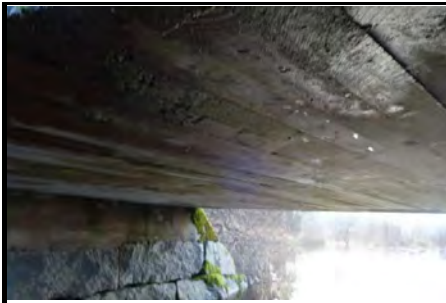
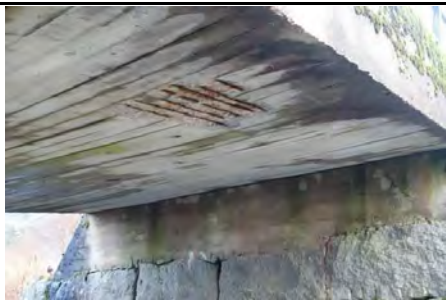
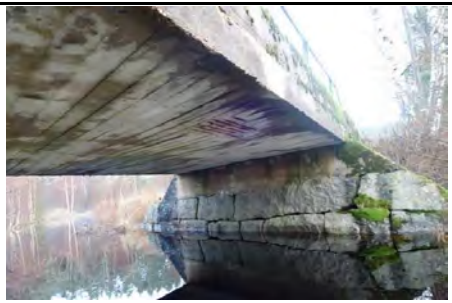
C 1 - Landkar (Stein/betong)	0-1	N		0	-	-	-	-	0	0	
C 1 - Landkar (Stein/betong)	2-3	N		0	-	-	-	-	0	0	
D 1 - Plate (hovedbæresystem) (Betong)	1-2	N	Avskalling, punktskade	35	-	3	-	-	0	0	100000
«>>»	«>>»	J	Arm. korrosjon, punktskade	36	-	3	-	-	0	0

INSPEKSJON:				
Dato 12-12-2025	Inspeksjonstype Hovedinspeksjon	Dokument 003-25	Inspektør TAA & OH	Reg. av SC - Tomas Aasbø
Konklusjon Det er ikke påvist endringer av betydning siden forrige inspeksjon. Punktskader i bruplate med avskalling og armeringskorrosjon bør repareres mekanisk. Omfattende skader/mangler på rekkverk medfører nedsatt trafiksikkerhet, nytt rekkverk må opprettes. De fleste betongelementer er begrodd med mose og bør rengjøres for å forebygge fuktskader.				
Estimert utbedringskostnad (Gjelder skader gradert som 3 og 4. Inkluderer ikke skader gradert som 1 og 2, generell rigg, samt mva.) Kr 110000,-

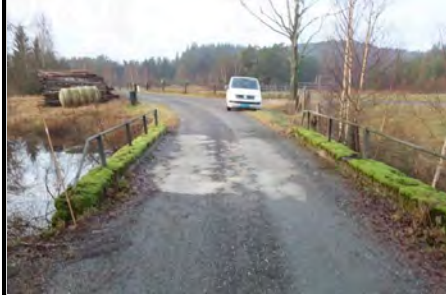
E 2 - Slitelag/fuktisolasjon (Betong)	1-2										
E 2 - Slitelag/fuktisolasjon (Grus)	0-3	J	Hull	73	-	2	-	-	61	0

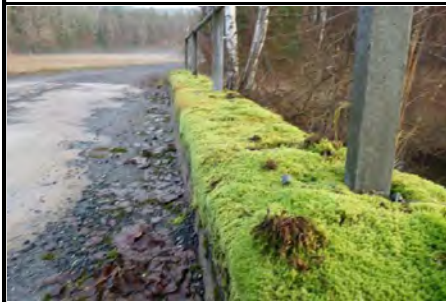
E 3 - Kantdrager (Betong)	0-3	J	Mose	81	-	3	-	-	40	0	10000
---------------------------	-----	---	------	----	---	---	---	---	----	---	-------

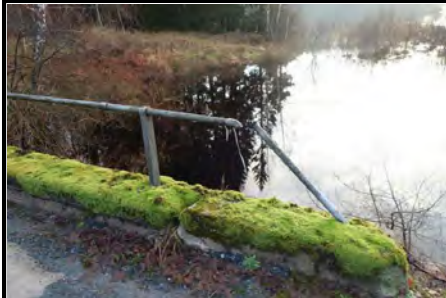
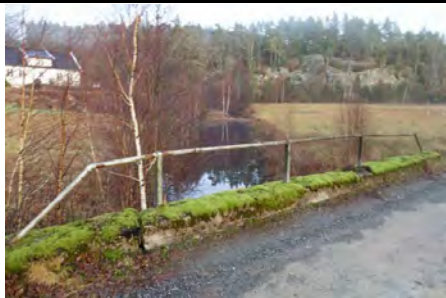
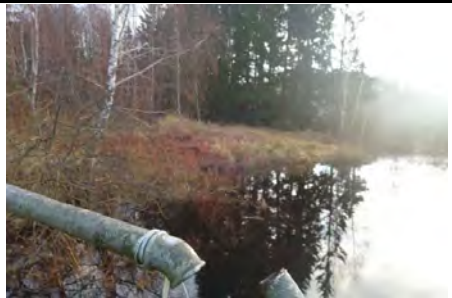
H 1 5 - Rekkverk (Stål)	0-3	N	Bevegelse i betongkant	12	-	2	-	-	82	0	
«»	«»	J	Lavt/kort/skadet	90	-	2	3	-	90	0

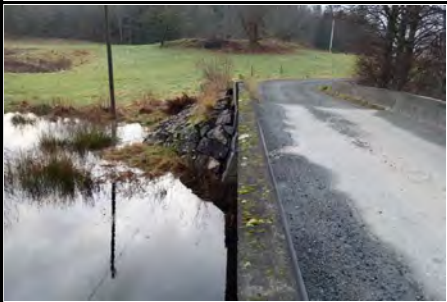
INSPEKSJONSDETALJER:											
Orientering: Sett fra nedstrøms:											
Element	Akser	Bilde	Skadebeskrivelse	Type	B	V	T	M	Årsak	Årsak	Kostnad
B 4 - Fylling (Grus/stein)	0-3	J	Utrasing i fylling	52	1	2	-	-	0	0	
«<>»	«<>»	N	Begroing	83	-	2	-	-	40	0

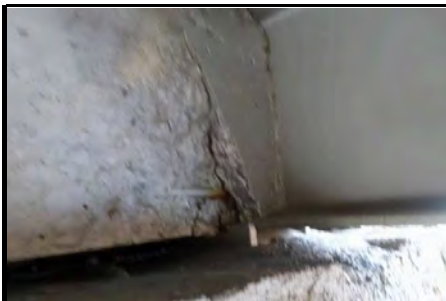
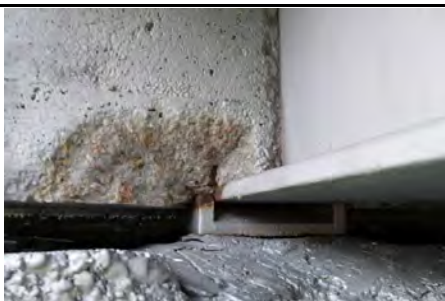
C 1 - Landkar (Stein/betong)	0-1	J		35	-	2	-	-	82	0

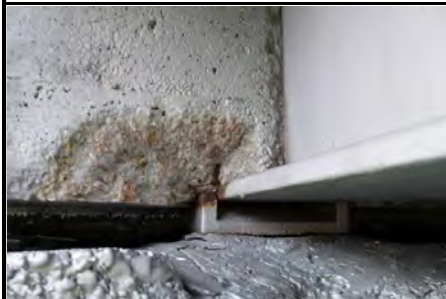
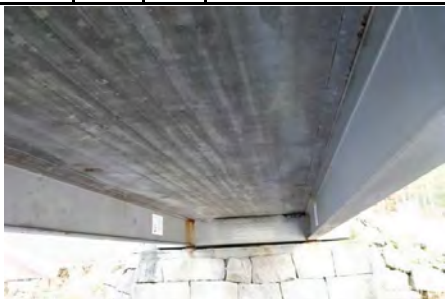
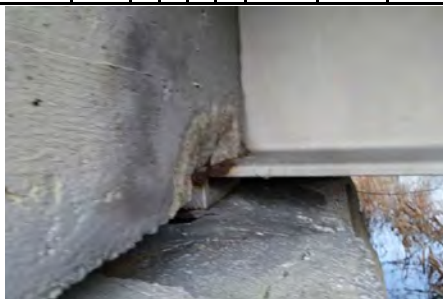
C 1 - Landkar (Stein/betong)	2-3	N		0	-	-	-	-	0	0	
D 2 1 - Hovedbjelke (Stål 2 stk.)	1-2	J	Korrosjon	42	-	2	-	-	81	0

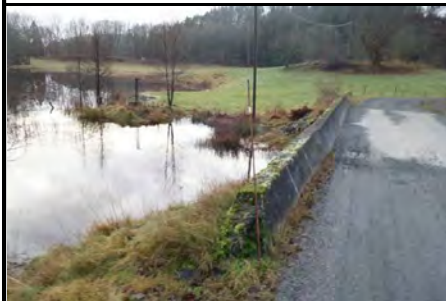
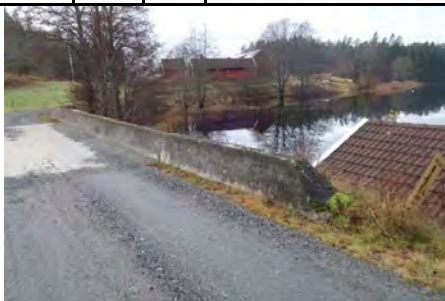
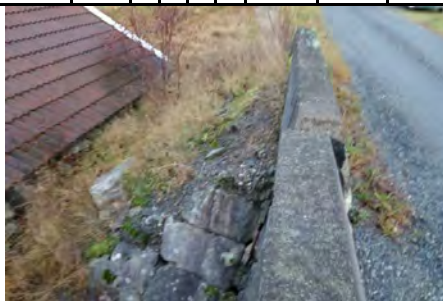
E 1 - Brudekke (sekund. bæresystem) (Betong)		N		33	-	2	-	-	32	82	
E 2 - Slitelag/fuktisolasjon (Betong)	1-2										
E 2 - Slitelag/fuktisolasjon (Grus)	0-3	N	Hull, overgang grus/betong	73	-	2	2	-	61	0	
H 1 1 - Lager/lageravsats (Stål x 2)	1-1										
H 1 1 - Lager/lageravsats (Stål x 2)	2-2										
H 1 5 - Rekkverk (Betongkant)	0-3	N	Bevegelse	12	-	2	-	-	82	0	
«<»	«<»	J	For lavt	82	-	-	2	-	10	0

INSPEKSJON:				
Dato 12-12-2025	Inspeksjonstype Hovedinspeksjon	Dokument 004-25	Inspektør TAA & OH	Reg. av SC - Tomas Aasbø
Konklusjon Det er ikke påvist endringer av betydning siden forrige inspeksjon. Rekkverket er for lavt i forhold til gjeldende regelverk. Topprekke bør vurderes for å ivareta trafikksikkerheten. Det er noe utrasing i fylling i vegskuldrene på begge landsider som bør holdes under oppsikt for videre utvikling.				
Estimert utbedringskostnad <i>(Gjelder skader gradert som 3 og 4. Inkluderer ikke skader gradert som 1 og 2, generell rigg, samt mva.)</i> Kr 0,-

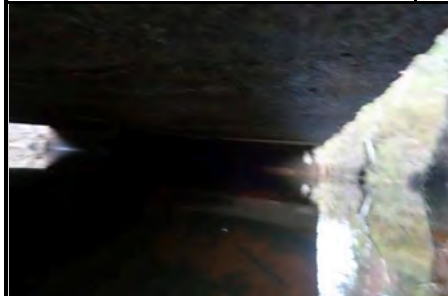
Element	Akser	Bilde	Skadebeskrivelse	Type	B	V	T	M	Årsak	Årsak	Kostnad
B 4 - Fylling (Stein/fjell)	0-3	N	Begroing	83	-	3	-	-	40	0	10000
C 1 - Landkar (Betong)	1-2	N		0	-	-	-	-	0	0	
C 1 - Landkar (Betong)	0-3	J	Utvasking	37	-	1	-	-	64	0

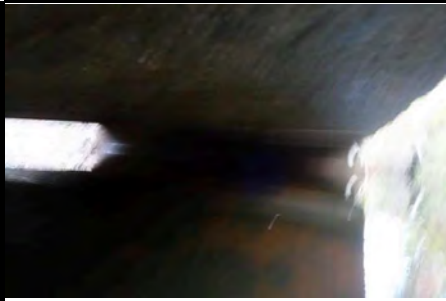
D 1 - Plate (hovedbæresystem) (Betong)	1-2	J		33	-	1	-	-	32	0	
--	-----	---	--	----	---	---	---	---	----	---	--

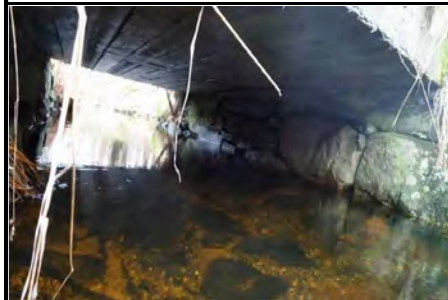
Element	Akser	Bilde	Skadebeskrivelse	Type	B	V	T	M	Årsak	Årsak	Kostnad
B 4 - Fylling (Stein/grus)	0-3	N	Begroing	83	-	3	-	-	40	0	5000
C 1 - Landkar (Stein)	0-1	N		0	-	-	-	-	0	0	
C 1 - Landkar (Stein)	2-3	J		0	-	-	-	-	0	0

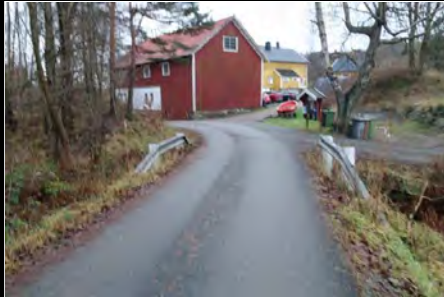
E 2 - Slitelag/fukttisolasjon (Grus)	0-3	J		0	-	-	-	-	0	0	
--------------------------------------	-----	---	--	---	---	---	---	---	---	---	--

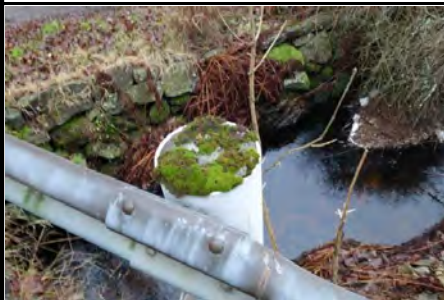
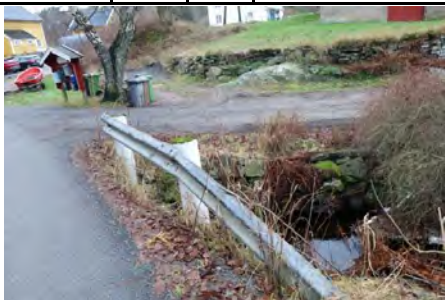
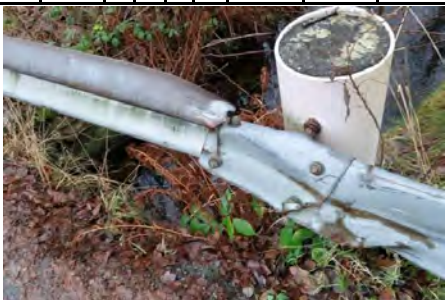
H 1 5 - Rekkverk (Betong m/føringsskinne)	0-3	N	Noe kort/lavt/løst	82	-	-	2	-	10	0	
«>»	«>»	J		13	-	3	3	-	71	0	10000
«>»	«>»	N		15	-	1	3	-	71	0

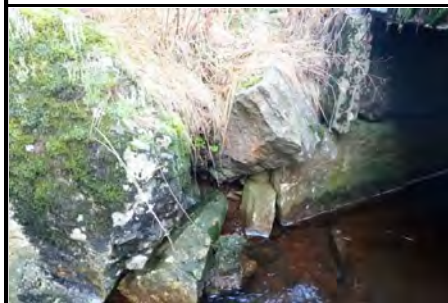
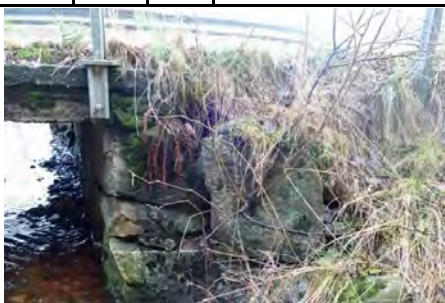
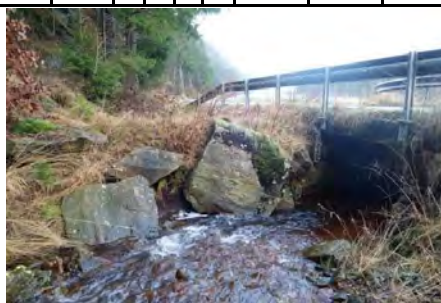
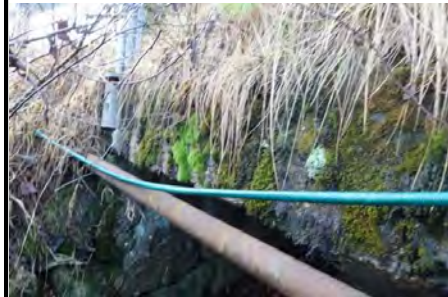
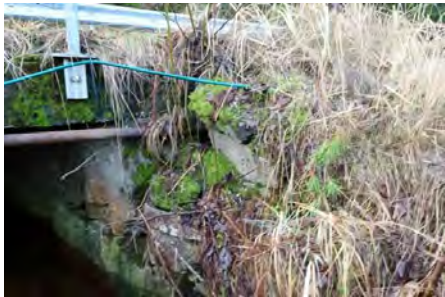
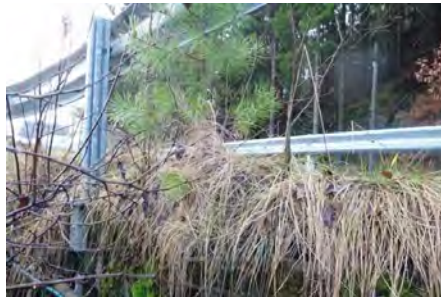
Element	Akser	Bilde	Skadebeskrivelse	Type	B	V	T	M	Årsak	Årsak	Kostnad
B 4 - Fylling (Stein/grus)	0-3	J	Utrasing av stein	52	-	3	3	-	82	0	20000
«>»	«>»	J	Begroing på/ved brua	83	-	3	-	-	40	0

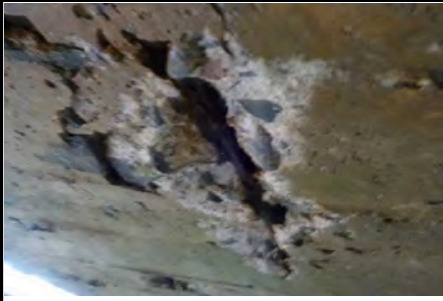
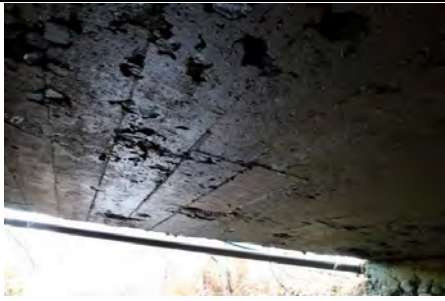
C 1 - Landkar (Stein)	0-1	N		0	-	-	-	-	0	0	
C 1 - Landkar (Stein)	2-3	N		0	-	-	-	-	0	0	
D 1 - Plate (hovedbæresystem) (Betong)	1-2	N	Avskalling	35	-	2	-	-	0	0	
«»	«»	J	Armeringskorrosjon	36	-	2	-	-	0	0

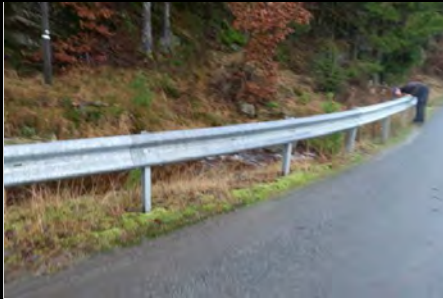
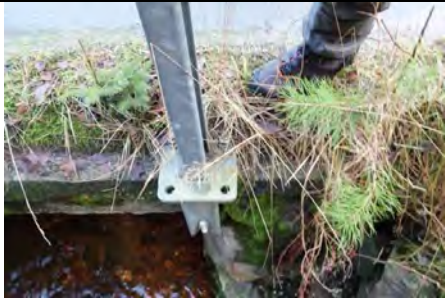
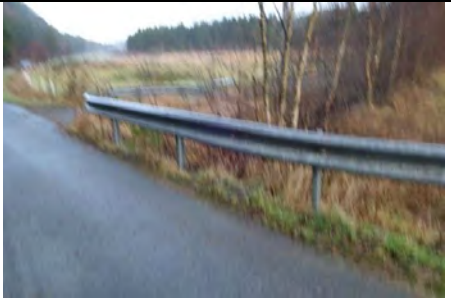
H 1 5 - Rekkverk		J	Innfestning	90	-	-	1	-	30	0	
------------------	--	---	-------------	----	---	---	---	---	----	---	--

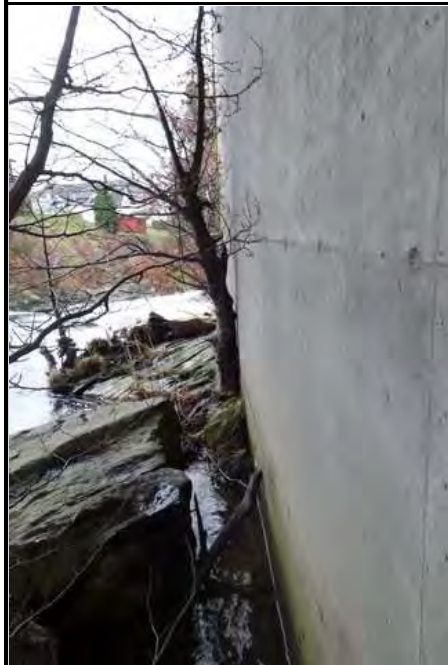
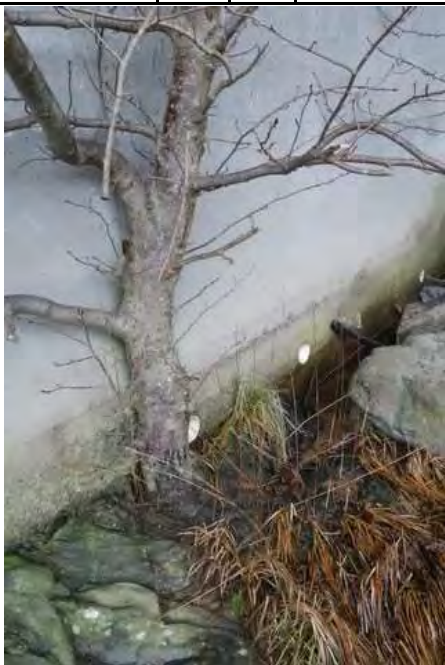
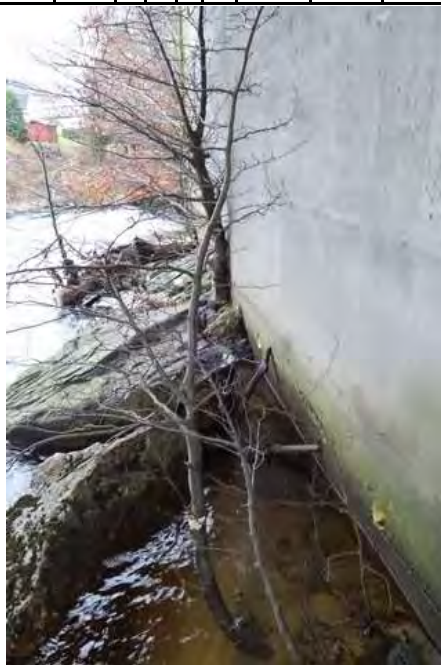
Element	Akser	Bilde	Skadebeskrivelse	Type	B	V	T	M	Årsak	Årsak	Kostnad
B 4 - Fylling (Stein/fjell)	0-3	J	Begroing	83	-	3	-	-	40	0	5000

Dato 12-12-2025	Inspeksjonstype Hovedinspeksjon	Dokument 009-25	Inspektør TAA & OH	Reg. av SC - Tomas Aasbø
Konklusjon Brua har ingen skader med betydning for bæreevne eller trafiksikkerhet. Tre/begroing ved landkar må fjernes.				
Estimert utbedringskostnad (Gjelder skader gradert som 3 og 4. Inkluderer ikke skader gradert som 1 og 2, generell rigg, samt mva.) Kr 5000,-

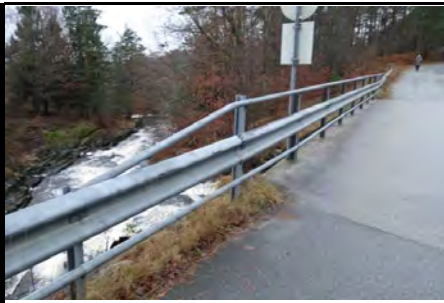
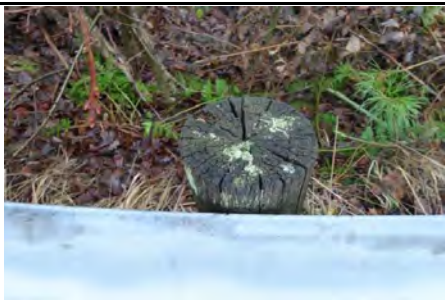
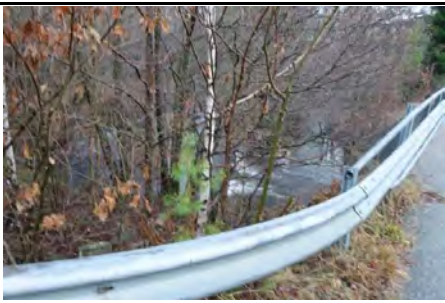
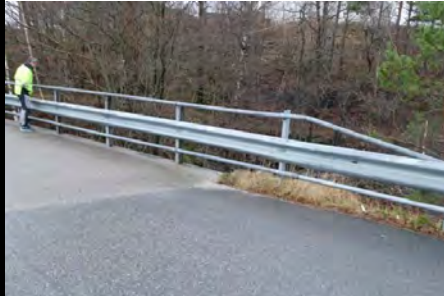
H 1 5 - Rekkverk (Stål)	0-3	J	Stolper på land	62	-	-	2	-	81	0

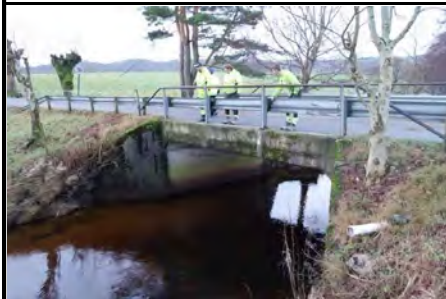
Element	Akser	Bilde	Skadebeskrivelse	Type	B	V	T	M	Årsak	Årsak	Kostnad
B 4 - Fylling (Løsmasser)	0-3	J	Begroing	83	-	2	-	-	40	0

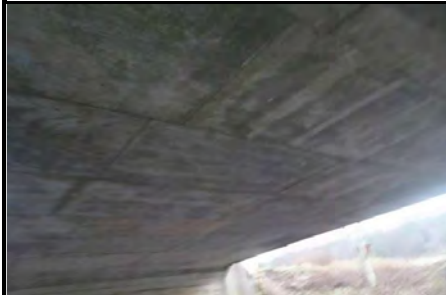
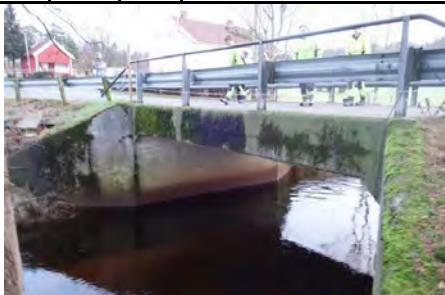
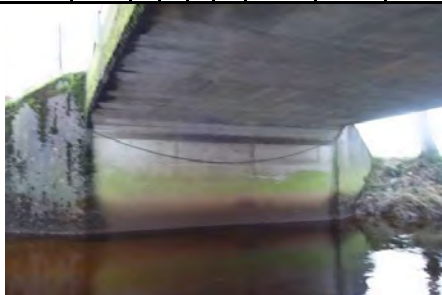
D 1 - Plate (hovedbæresystem) (Betong)	1-2	J	Mose på kant	81	-	2	-	-	40	0	
--	-----	---	--------------	----	---	---	---	---	----	---	--

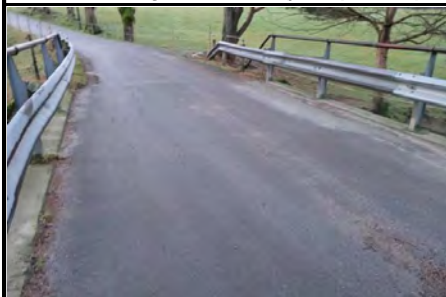
E 2 - Slitelag/fuktisolasjon (Asfalt)	0-3	J		81	-	2	-	-	40	0	
---------------------------------------	-----	---	--	----	---	---	---	---	----	---	--

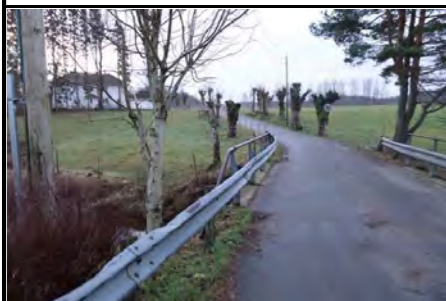
Brudd og deformasjon i rekkverk på land etter påkjørsel, råte i avstandsklosser mellom føringssskinne og
brurekkverk. Skader bør utbedres. Plate og landkar er ok.

H 1 5 - Rekkverk (Tre/føringsskinne)	0-3	J	Brudd nordside, nedstrøms	15	-	-	3	-	71	0	
--------------------------------------	-----	---	---------------------------	----	---	---	---	---	----	---	--

«>>»	«>>»	N		13	-	1	-	-	71	0	
------	------	---	--	----	---	---	---	---	----	---	--

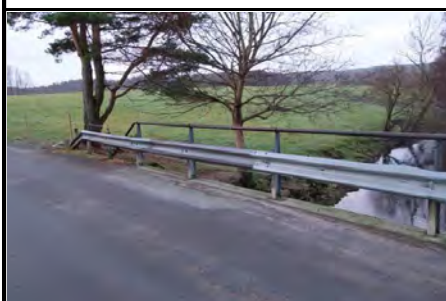
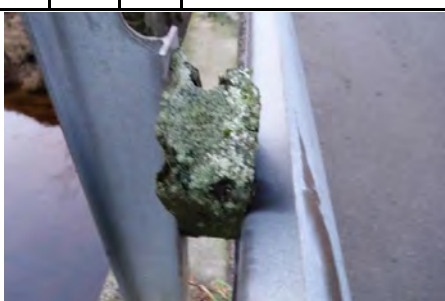
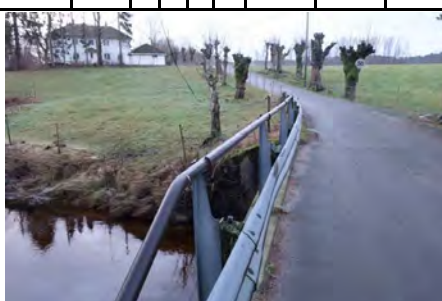
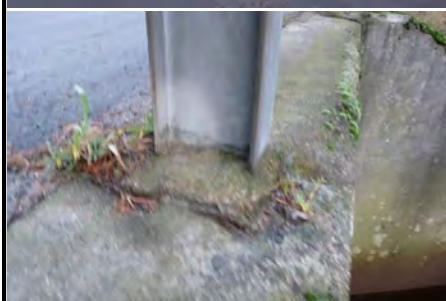
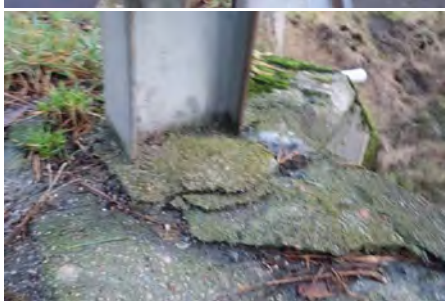
H 1 5 - Rekkverk (Stål m/føringsskinne)	1-2	J	Se bilde	62	-	4	2	-	13	0	20000
---	-----	---	----------	----	---	---	---	---	----	---	-------

«>>»	«>>»	J		35	-	2	-	-	82	0	
------	------	---	--	----	---	---	---	---	----	---	--

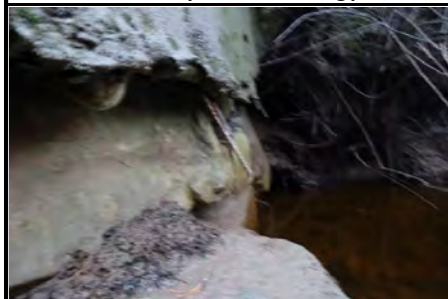
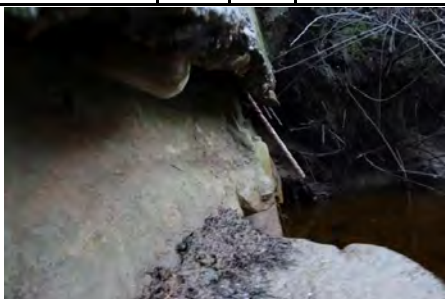
Element	Akser	Bilde	Skadebeskrivelse	Type	B	V	T	M	Årsak	Årsak	Kostnad
B 4 - Fylling (Løsmasser)	0-3										
C 1 - Landkar (Stein/betong)	0-1	J		22	2	3	-	-	64	0

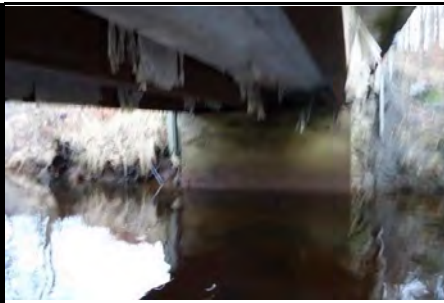
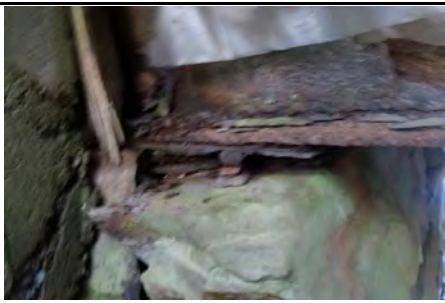
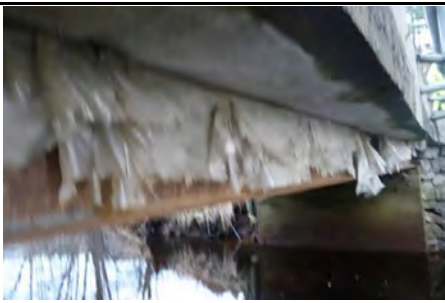
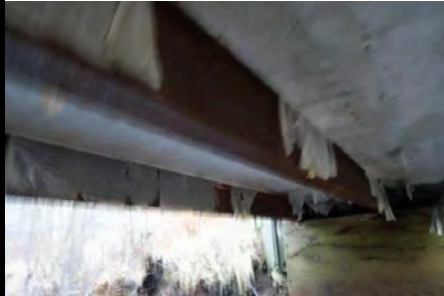
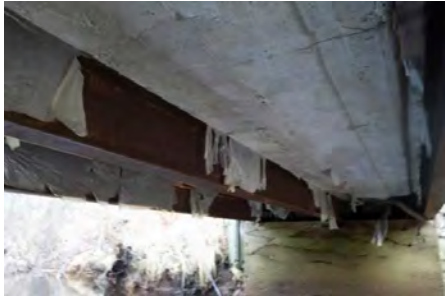
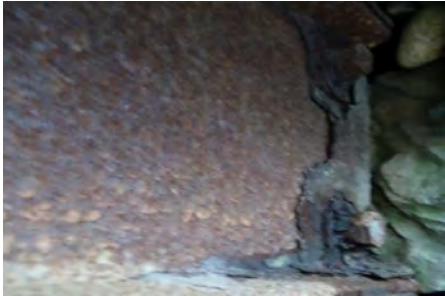
Omfattende skader på de fleste elementer med konsekvenser for bæreevne og trafiksikkerhet. Spesialinspeksjon er anbefalt for å vurdere tiltak og kostnader. Mye korrosjon på hovedbjelker, erosjon landkar akse 0-1 og avskalling og armeringskorrosjon på brudekket. Rekkverk har svært omfattende skader og har tilnærmet ingen funksjon lenger.

C 1 - Landkar (Stein/betong)	2-3										
D 2 1 - Hovedbjelke (Stål x 3)	1-2	J		42	3	3	-	-	81	0

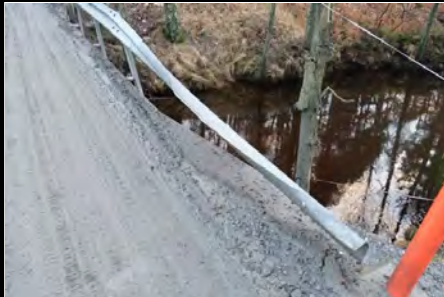
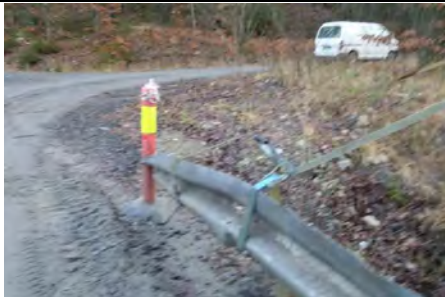
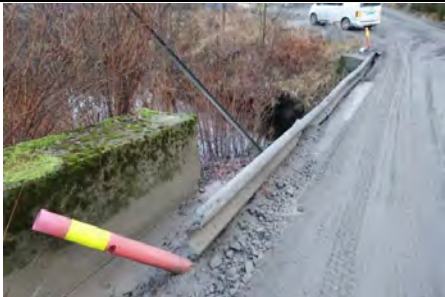
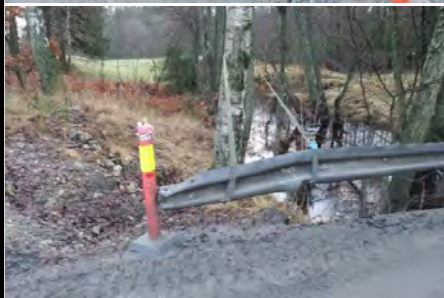
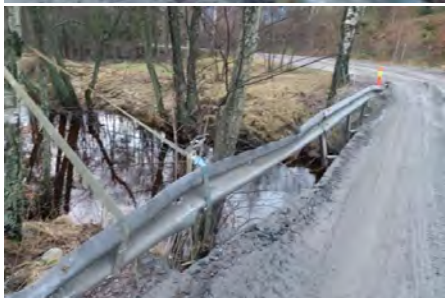
E 1 - Brudekke (sekund. bæresystem) (Betong)	1-2	N		35	-	2	-	-	82	0	
«>>»	«>>»	N		36	-	2	-	-	81	0	
E 2 - Slitelag/fuktisolasjon (Grus)	0-3	N		81	-	4	-	-	40	0	
E 3 - Kantdrager (Betong)	1-2										
H 1 1 - Lager/lageravsats (Stål)	1-1	N		42	-	3	-	-	81	0	
H 1 1 - Lager/lageravsats (Stål)	2-2	N		42	-	3	-	-	81	0	
H 1 5 - Rekkverk (Stål/føringsskinne)	0-3	J	Se bilder	90	-	-	4	-	71	0

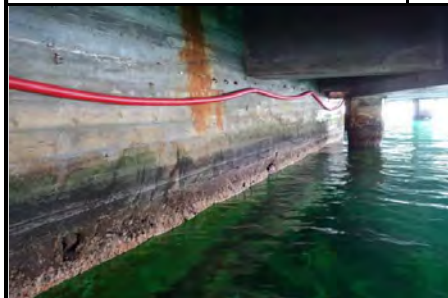
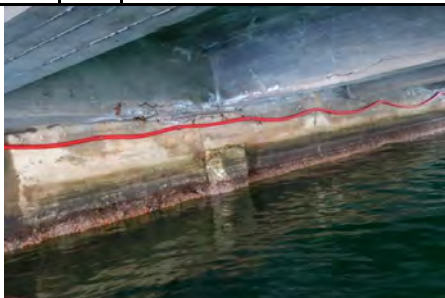
Element	Akser	Bilde	Skadebeskrivelse	Type	Gb	Gv	Gt	Gm	Årsak	Årsak	Kostnad
B 4 - Fylling (Stein / Grus)	0-13	N	Setning	11	-	2	3	-	60	0	
C 1 - Landkar (Betong)	0-13	J	Riss og sprekker	14	1	2	-	-	67	54	
«>»	«>»	N	Utvasking	37	1	2	-	-	64	0

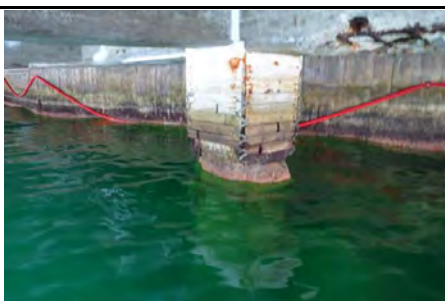
C 2 - Pilar (Betong)	1-13	J	Armeringskorrosjon	36	1	2	-	-	82	0	
«>»	«>»	N	Utvasking	37	2	3	-	-	64	0	
«>»	«>»	N	Manglende isbeskyttelse	82	-	3	-	-	82	0

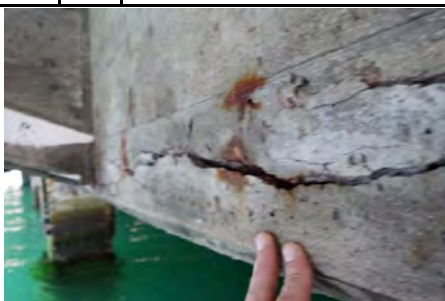
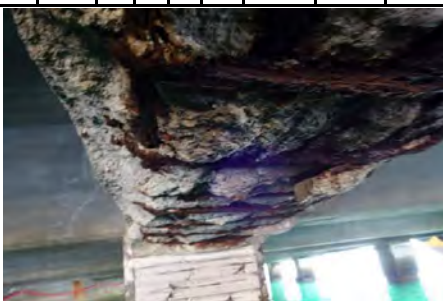
D 2 1 - Hovedbjelke (Betong)	0-13	J	Riss og sprekker	14	2	3	-	-	82	52	
«»	«»	N	Avskalling	35	3	3	-	-	82	52	
«»	«»	N	Armeringskorrosjon	36	3	3	-	-	52	0

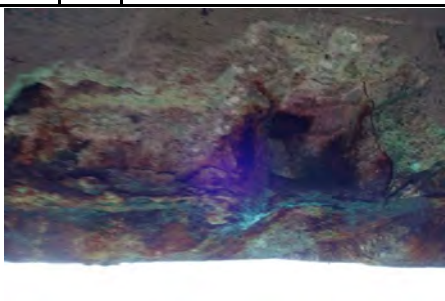
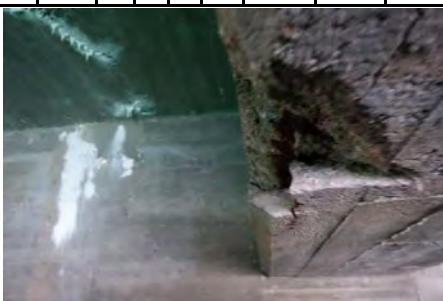
D 2 2 - Tverrbærere (Betong)	0-13	J	Riss og sprekker	14	2	3	-	-	82	52	
«»	«»	N	Avskalling	35	3	3	-	-	82	52	
«»	«»	N	Armeringskorrosjon	36	3	3	-	-	52	0

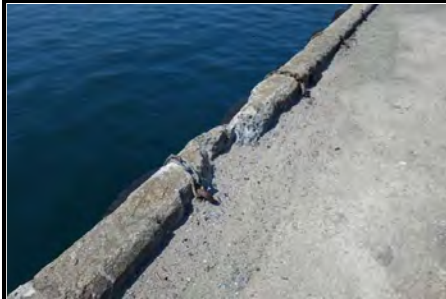
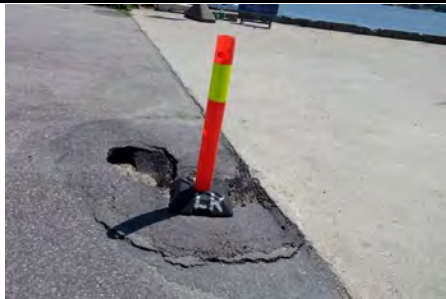
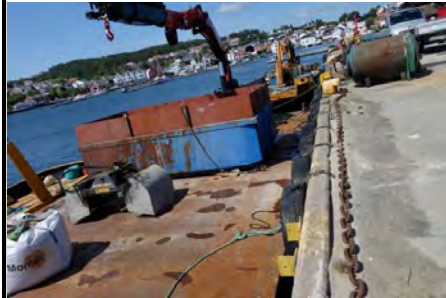
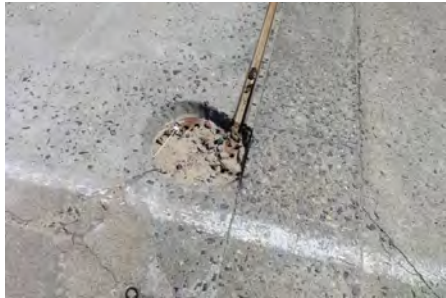
E 2 - Slitelag/fuktisolasjon (Betong)	0-13	J	Manglende opprydding	83	-	-	-	1	90	0	
«»	«»	N	Manglende rengjøring	81	-	2	-	-	40	0	
«»	«»	N	Avskalling	35	-	2	-	-	90	0	
«»	«»	N	Setning og hull	11	-	3	3	-	82	0

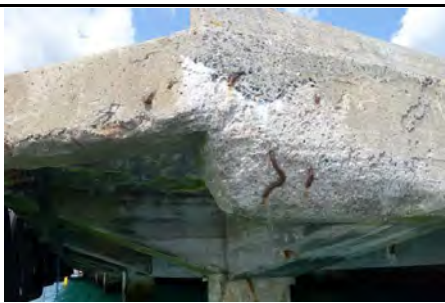
H 2 1 - Lys (Stålmast / Trestolpe, 2 stk)	0-13										
I 1 5 - Frontbjelke (Betong)	0-13	J	Avskalling	35	1	3	-	-	72	0	
«»	«»	N	Armeringskorrosjon	36	1	3	-	-	82	0

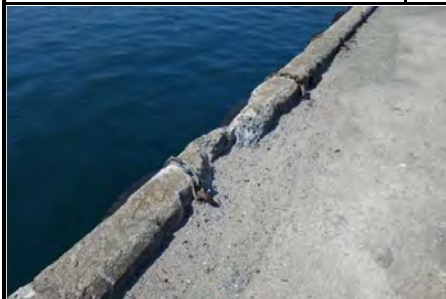
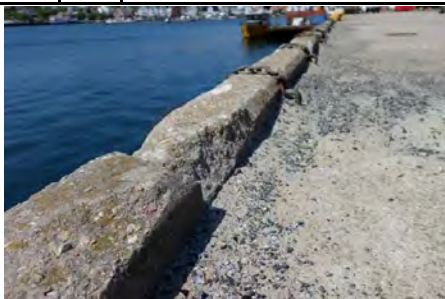
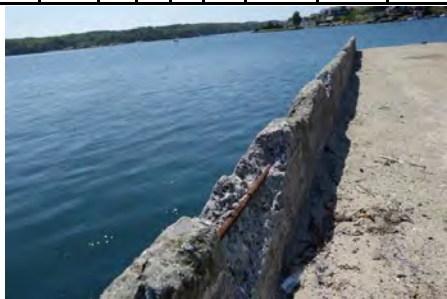
I 3 1 - Kantlist (Betong)	0-13	J	Avskalling	35	-	3	3	-	71	72	
---------------------------	------	---	------------	----	---	---	---	---	----	----	--

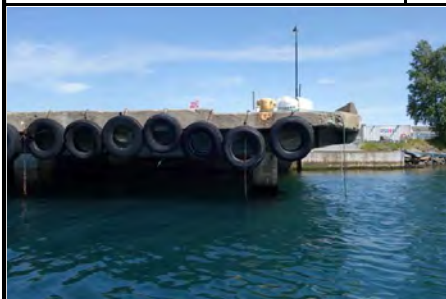
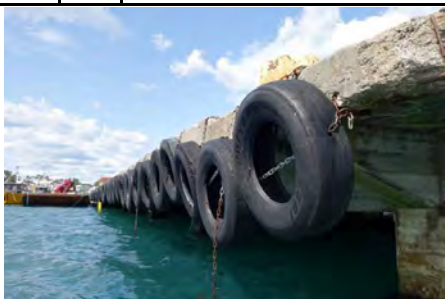
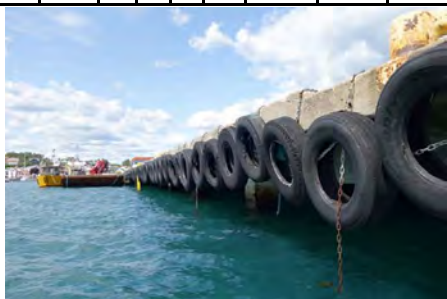
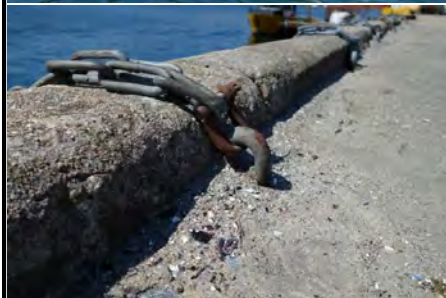
I 3 2 - Fenderverk (Gummidekk)	0-13	J	Deformasjoner	13	-	2	2	-	72	81	
«»	«»	N	Manglende deler	82	-	3	3	-	72	0	
«»	«»	N	Korrosjon oppheng	42	-	2	1	-	81	0

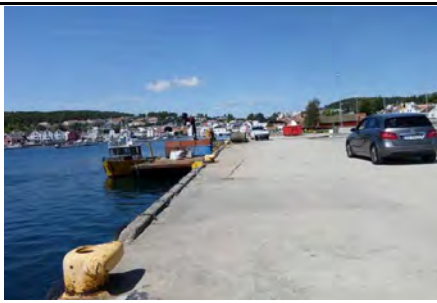
I 3 3 - Fortøyningsutstyr (Pullere, 8 stk.)	0-13	J	Skadet overflatebehandling	16	-	1	-	2	81	0	
«»	«»	N	Korrosjon	42	-	2	-	2	81	0	
«»	«»	N	Hull i toppen	90	-	3	-	-	90	0

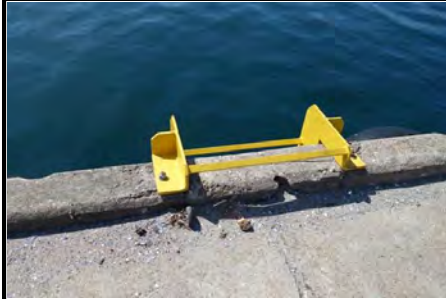
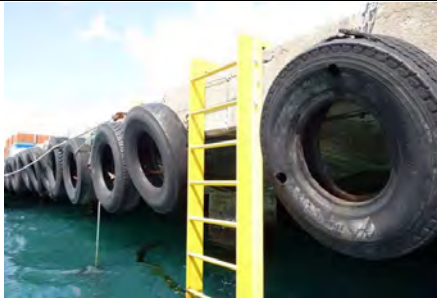
I 3 4 - Redningsutstyr (3 stk. Redningsstiger)	0-13	J	Bør etableres to ekstra stiger	82	-	-	3	-	72	0	
--	------	---	--------------------------------	----	---	---	---	---	----	---	--

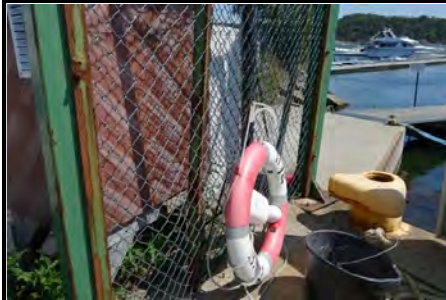
I 3 4 - Redningsutstyr (Redningsbøye. 1 stk.)	13-13	J	Bør etableres to nye livbøyer på stativ	82	-	-	4	-	10	0	
---	-------	---	---	----	---	---	---	---	----	---	--

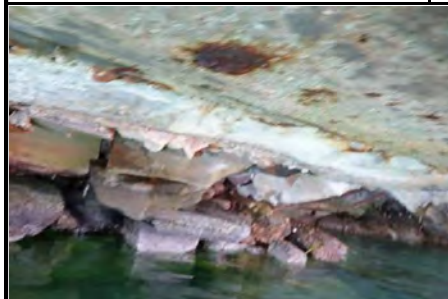
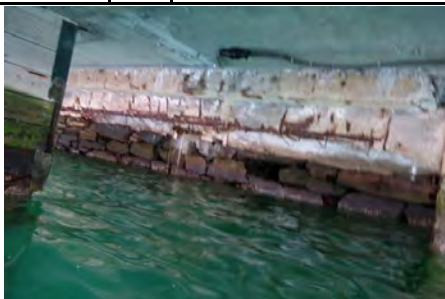
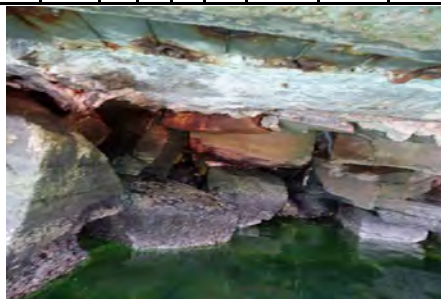
Element	Akser	Bilde	Skadebeskrivelse	Type	Gb	Gv	Gt	Gm	Årsak	Årsak	Kostnad
B 4 - Fylling (Stein / Grus)	0-12	N	Setninger	11	-	3	2	-	67	0	
C 1 - Landkar (Stein / Betong)	0-12	J	Utrasing av stein	52	3	4	-	-	90	0

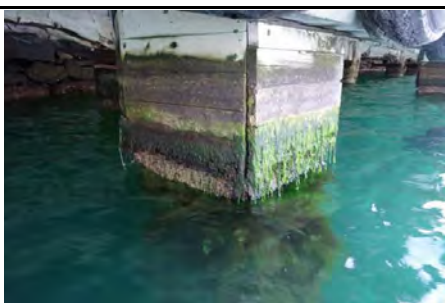
C 2 - Pilar (Betong, 8 stk)	0-12. Nye piler	J	Utvasking	37	1	2	-	-	64	0	
«»	«»	N	Mangelfull trebeskyttelse	82	-	3	-	-	82	0

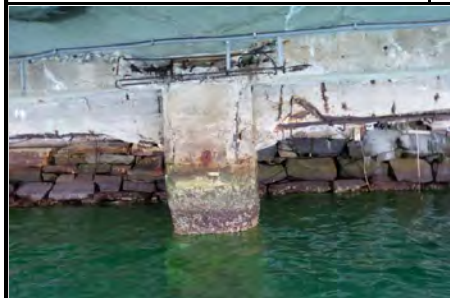
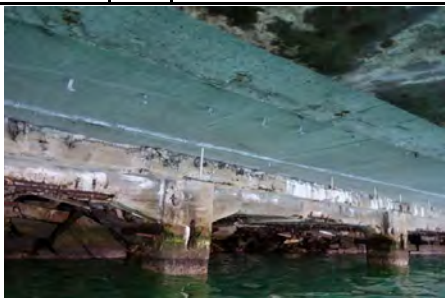
C 2 - Pilar (Betong, 11 stk)	0-12 Gamle pilarer	J	Forvitring	32	2	3	-	-	82	0	
«»	«»	N	Mangler trebeskyttelse	82	1	3	-	-	82	0

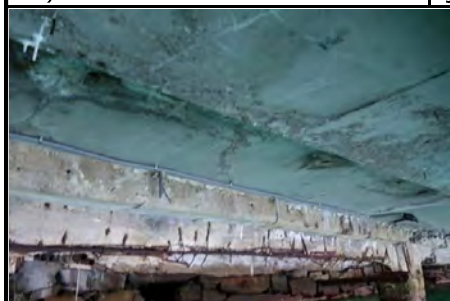
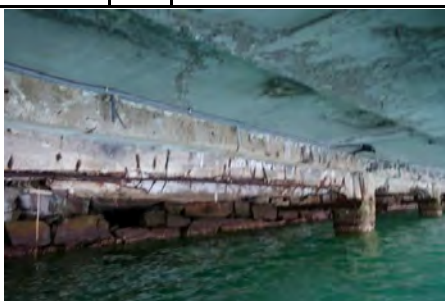
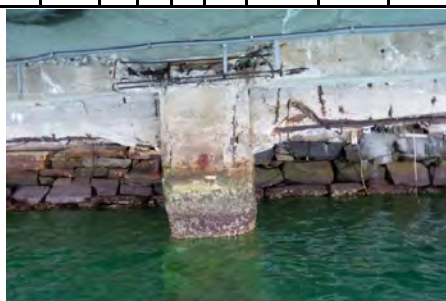
D 2 1 - Hovedbjelke (Betong, 1 stk)	1-9 Gamle bjelker	J	Ikke bærende	0	-	-	-	-	0	0	
-------------------------------------	-------------------	---	--------------	---	---	---	---	---	---	---	--

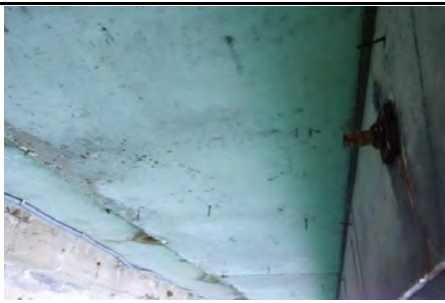
D 3 3 - Tverrbærer (Betong, 8 stk)	5-11 Gamle bjelker	N	Ukjent funksjon	0	-	-	-	-	0	0	
E 1 - Brudekke (sekund. bæresystem) (Betong)	0-12	J	Sprekk	14	-	2	-	-	61	0	
«»	«»	N	Fuktbelastning fra avløp	17	-	2	-	-	82	0

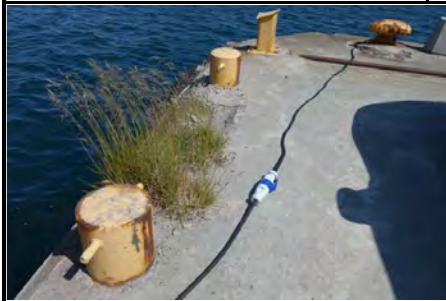
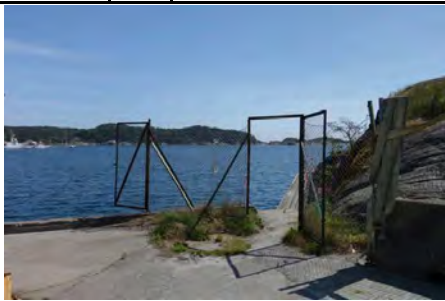
E 2 - Slitelag/fuktisolasjon (Betong + jernbaneskinner)	1-12	J	Vannansamling	17	-	3	-	-	82	0	
«»	«»	N	Ved jernbaneskinne	35	-	3	-	-	63	82	
«»	«»	N	Manglende rengjøring	81	-	3	-	-	40	0	
«»	«»	N	Ujevnheter	72	-	2	-	-	60	0

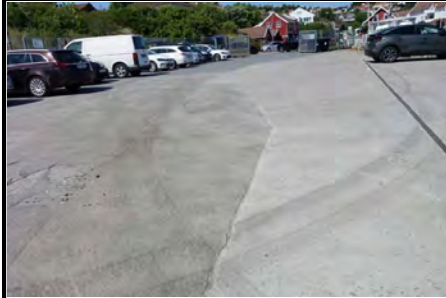
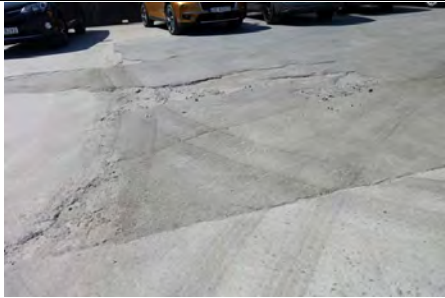
E 2 - Slitelag/fuktsolasjon (Asfalt)	0-12	J	Ujevnheter	72	-	2	2	-	61	0	
«>»	«>»	N	Krakeleringer og hull	73	-	2	2	-	61	0

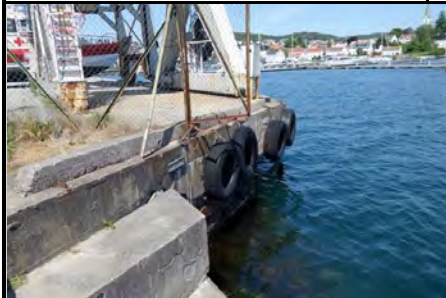
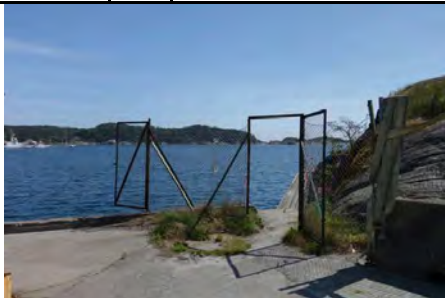
H 1 5 - Rekkverk (Stål med flettverk)	0-0 og 12-12	J	Korrosjon	42	-	2	2	-	0	0	
---------------------------------------	--------------	---	-----------	----	---	---	---	---	---	---	--

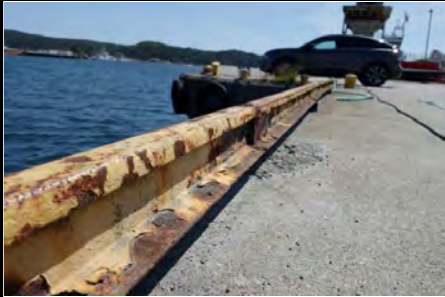
I 1 5 - Frontbjelke (Betong)	0-12											
I 3 1 - Kantlist (Stål)	7-12	J	Korrosjon	42	-	2	-	-	81	0

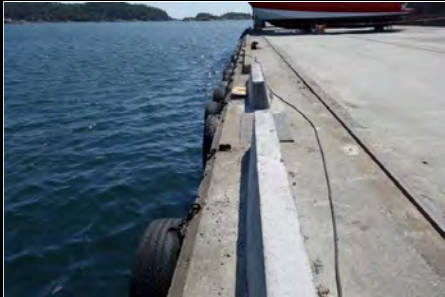
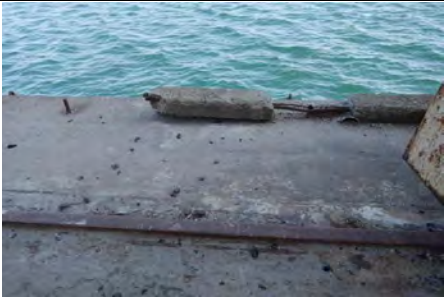
I 3 1 - Kantlist (Betong)	1-7	J	Manglende deler	82	-	-	3	-	10	71

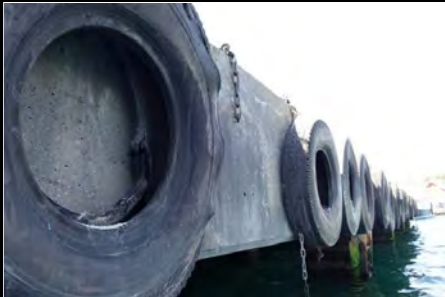
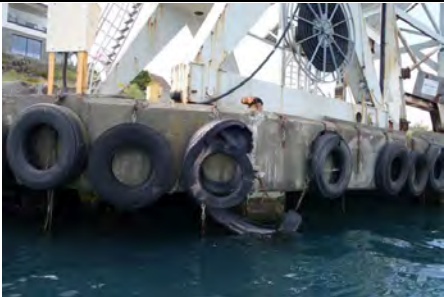
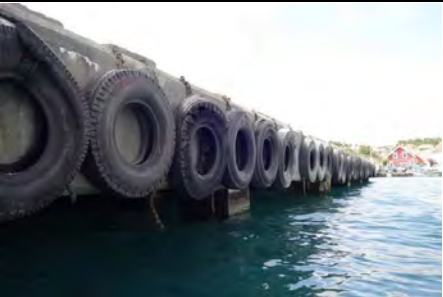
I 3 2 - Fenderverk (Gummidekk)	0-12	J	Løse deler	82	-	3	3	-	72	0		
«»	«»	N	Deformasjon	13	-	3	3	-	0	0

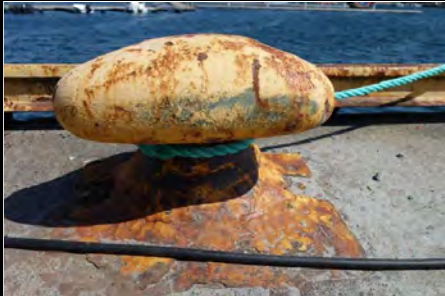
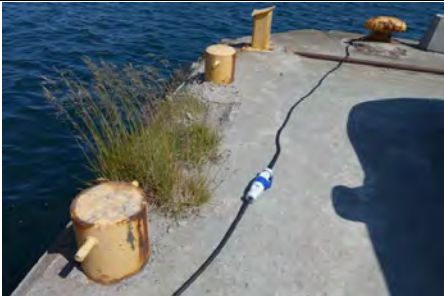
I 3 3 - Fortøyningsutstyr (Stålpullere. 10 stk.)	1-12	J	Korrosjon	42	-	2	-	-	81	0

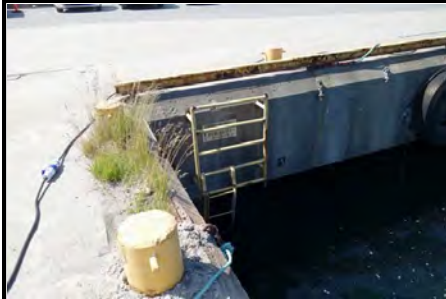
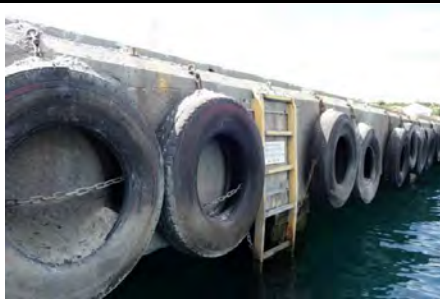
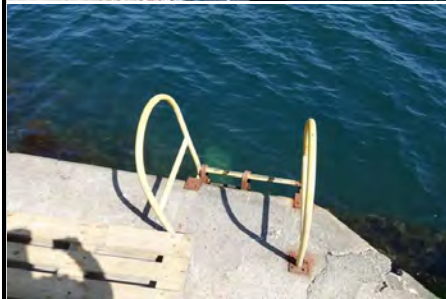
I 3 4 - Redningsutstyr (Redningsstige 3 stk)	0-12	J	Deformasjon	82	-	-	2	-	30	0	
«>»	«>»	N	Korrosjon	42	-	2	1	-	0	0

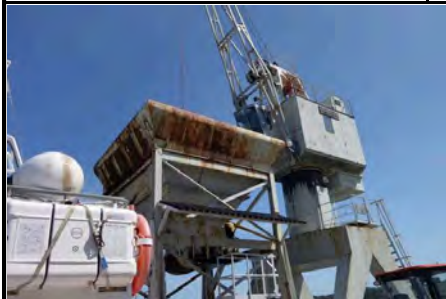
I 3 9 - Annet kaiutstyr (Kran)	1-7	J	Ikke inspisert	0	-	-	-	-	0	0	
--------------------------------	-----	---	----------------	---	---	---	---	---	---	---	--

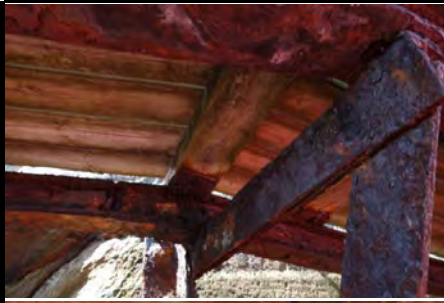
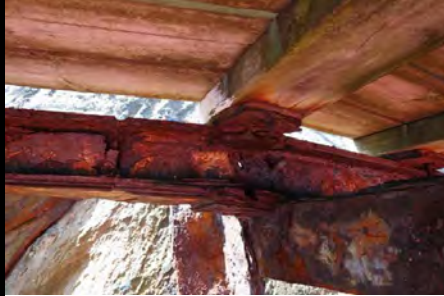
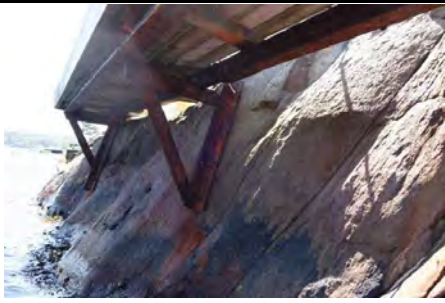
I 9 - Annet spesielt kaiutstyr (Påhengt gangbane)	0-1	J	Korrosjon stålknekt. Bør stenges	42	4	4	-	-	81	0	
--	-----	---	-------------------------------------	----	---	---	---	---	----	---	--

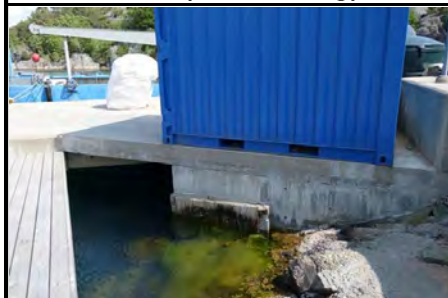
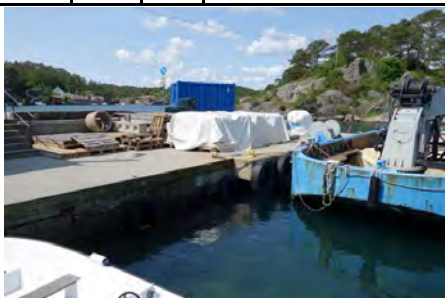
Element	Akser	Bilde	Skadebeskrivelse	Type	Gb	Gv	Gt	Gm	Årsak	Årsak	Kostnad
B 4 - Fylling (Stein / Grus)	1-3										
C 1 - Landkar (Stein/betong)	1-3	J		0	-	-	-	-	0	0

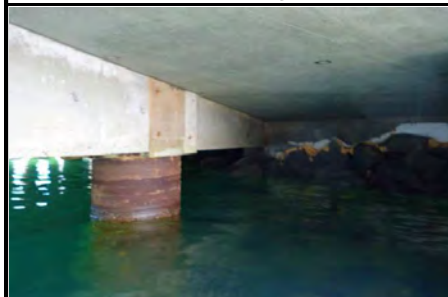
C 2 - Pilar (Stål/betong)	1-1	J	Korrosjon	42	-	1	-	-	81	0	
---------------------------	-----	---	-----------	----	---	---	---	---	----	---	--

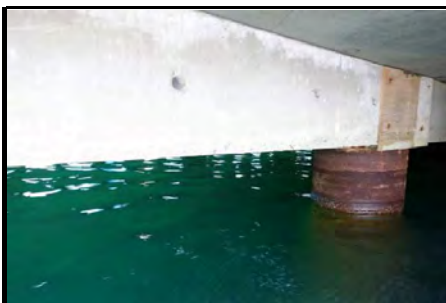
D 2 1 - Hovedbjelke (Betong)	1-2	J		0	-	-	-	-	0	0	
------------------------------	-----	---	--	---	---	---	---	---	---	---	--
