LILLESAND KOMMUNE

Konstruksjonsnr. B 001		Konstruksjonsnavn Grimenes bru				Veinavn KV32		
Byggeår 2022	Lengde 13.7	Bredde 5	Ant. sp. 3	Fri høyde 2	Startakse 0	Sluttakse 5	Tilkomst Ikke behov	Vannstand 0
Vegliste. Bk.8	Miljøkl Innland	Pos. bredde (DDM) 058 16.964		Pos. lengde (DDM) 008 19.472		Ny insp. 11-26	Planlagt insp. type Enkel inspeksjon	
Beregnet Bk bru		Materialtype Betong		Status Trafikkert		Vedlikeholdsansvarlig Kommunen		
Byggverkstype NVDB Platebru		Byggverkstype fritekst Platebru

INSPEKSJON:

Dato 12-12-2025	Inspeksjonstype Hovedinspeksjon	Dokument 001-25	Inspektør TAA & OH	Reg. av SC - Tomas Aasbø
Konklusjon Ny bru uten skader/mangler. Slitelag ved rekkverk bør rengjøres.				
Estimert utbedringskostnad (Gjelder skader gradert som 3 og 4. Inkluderer ikke skader gradert som 1 og 2, generell rigg, samt mva.) Kr 0,-

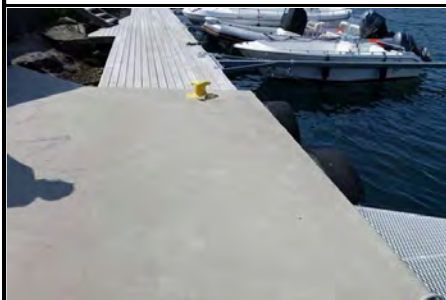
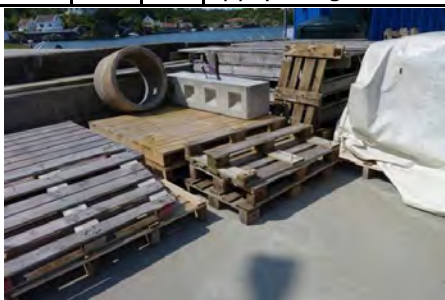
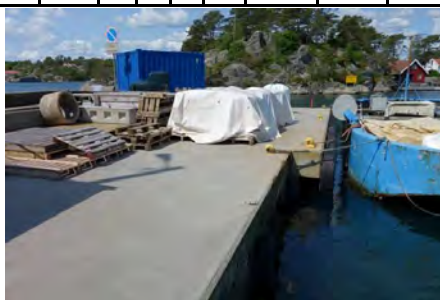
E 1 - Brudekke (sekund. bæresystem) (Betong)	1-3											
E 2 - Slitelag/fuktisolasjon (Betong)	1-3	J	Manglende opprydding	83	-	2	-	-	40	0

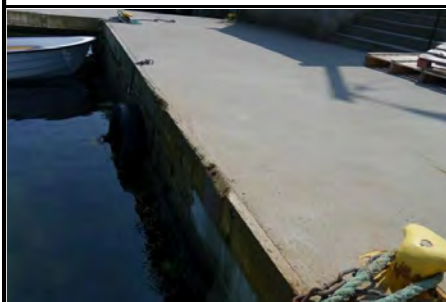
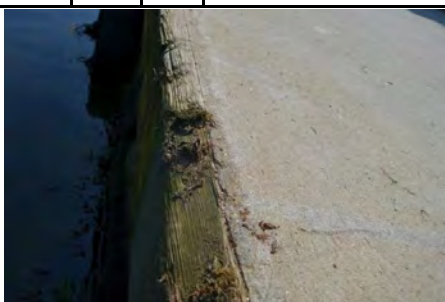
I 3 2 - Fenderverk (Tre / Gummidekk)	1-3	J	Oppflising trefenderverk	61	-	2	2	-	72	0		
--------------------------------------	-----	---	--------------------------	----	---	---	---	---	----	---	--	--

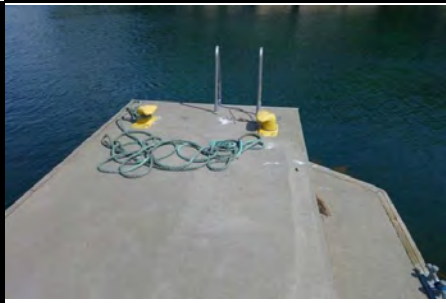
I 3 4 - Redningsutstyr (Redningsbøye)	2-3	N	Mangler livbøye	90	-	-	3	-	37	0	5000	
I 3 4 - Redningsutstyr (Redningsstige)	2-2	J		0	-	-	-	-	0	0

Det er bygget ny kai siden forrige inspeksjon. Kaien fremstår uten skader eller mangler med betydning for bæreevnen. Livbøye bør etableres for å ivareta trafiksikkerheten.

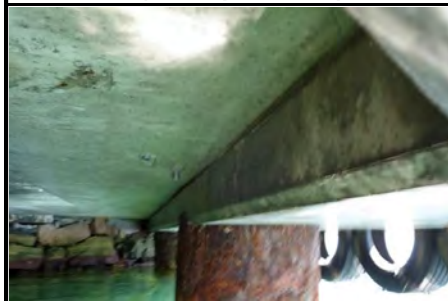
C 2 - Pilar (Betong i stålør)	1-1	J	Korrosjon	42	-	1	-	-	81	0	
-------------------------------	-----	---	-----------	----	---	---	---	---	----	---	--

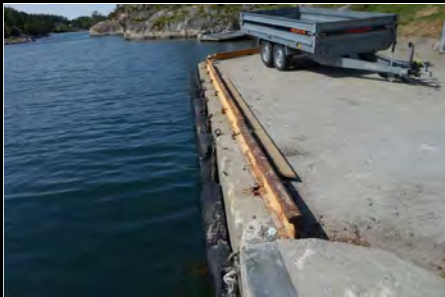
I 3 1 - Kantlist (Stål)	1-4	J	Korrosjon	42	-	2	-	-	81	0

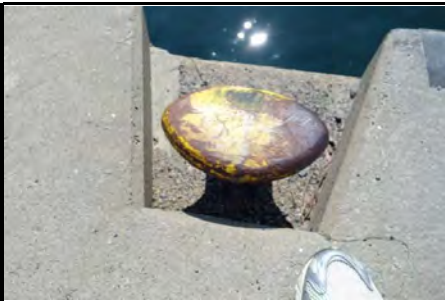
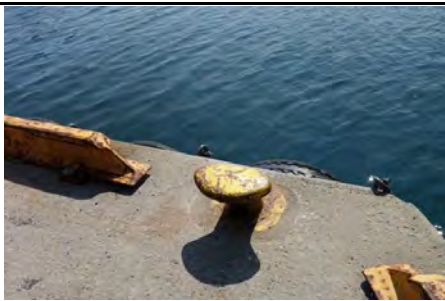
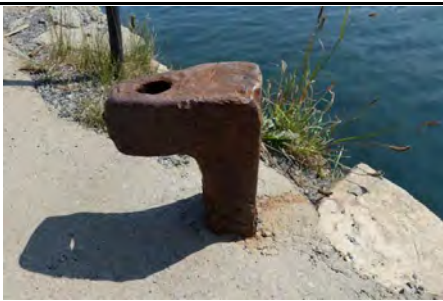
I 3 3 - Fortøyningsutstyr (Stål)	1-1	J	Korrosjon	42	-	2	-	-	81	0

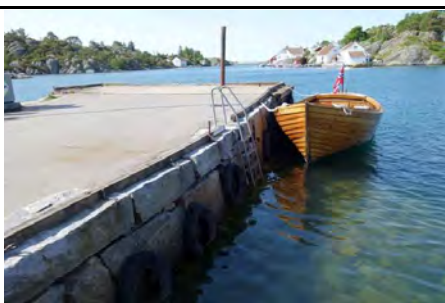
C 1 - Landkar (Stein)	1-2	J	Bevegelse	12	1	2	-	-	67	0	
«>>»	«>>»	N	Utglijning av stein	51	1	2	-	-	82	0

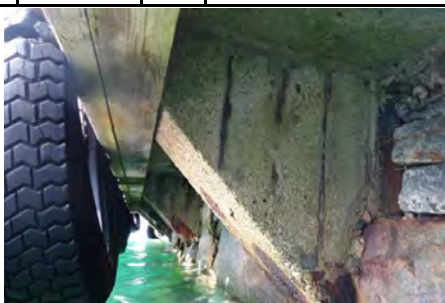
E 1 - Brudekke (sekund. bæresystem) (Betong)	1-2	J	Avskalling	35	2	2	-	-	82	0	
«»	«»	N	Armeringskorrosjon	36	2	2	-	-	52	0

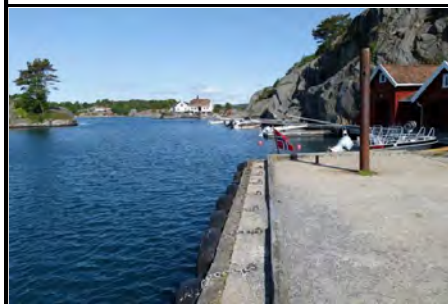
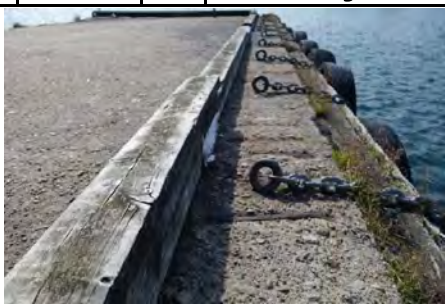
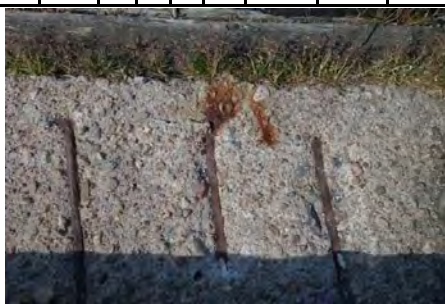
E 2 - Slitelag/fuktisolasjon (Betong)	1-2. Ytre del	J	Riss/sprekker	14	-	2	-	-	67	0	
«»	«»	N	Armeringskorrosjon	36	1	2	-	-	82	0	
«»	«»	N	Liten/skadet overdekning	31	1	2	-	-	81	0

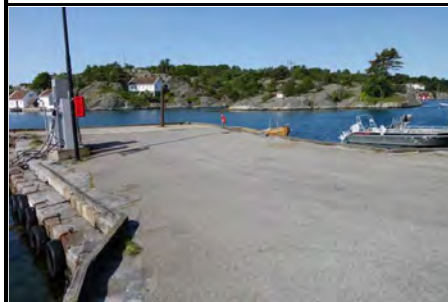
E 2 - Slitelag/fuktisolasjon (Asfalt)	1-2. Indre del	J	Ujevnheter	72	-	2	-	-	82	0	
---------------------------------------	----------------	---	------------	----	---	---	---	---	----	---	--

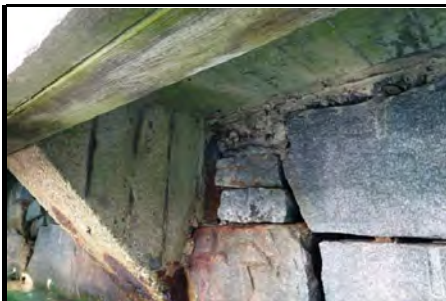
H 1 7 - Ledning/kabel (El. skap)	2-2										
H 2 1 - Lys (På trestolpe)	2-2										
I 1 5 - Frontbjelke (5. stk. skråbjelker, Betong)	1-2	J	Riss/sprekker	14	2	2	-	-	82	0	
«»	«»	N	Armeringskorrosjon	36	2	2	-	-	52	0	
«»	«»	N	Forvitring	32	2	2	-	-	64	0

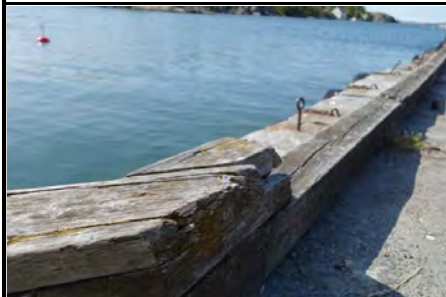
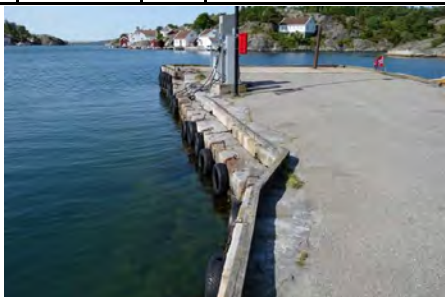
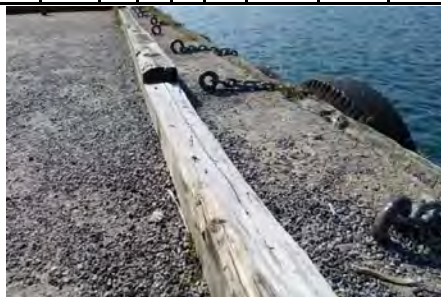
I 3 1 - Kantlist (Tre)	1-2	J	Oppflising	61	-	3	2	-	0	0	
«»	«»	N	Brudd	15	-	3	2	-	0	0

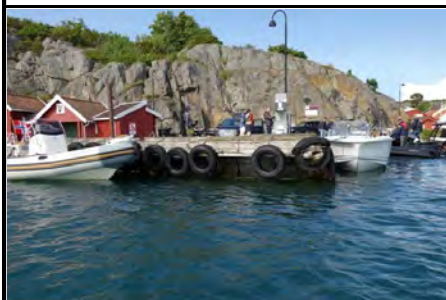
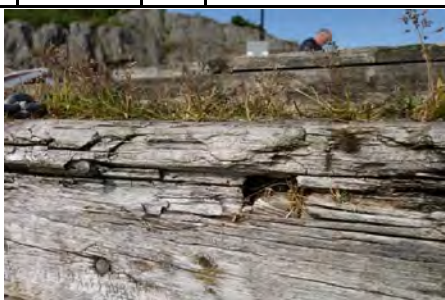
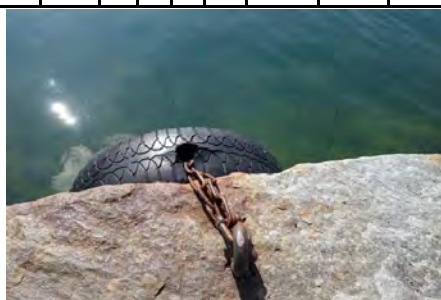
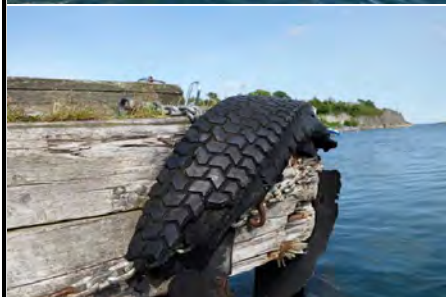
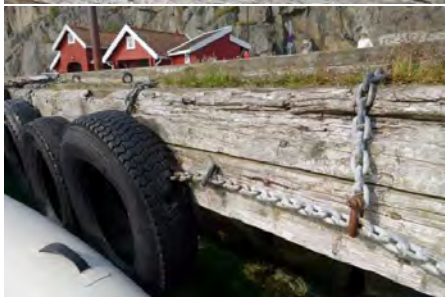
I 3 2 - Fenderverk (Tre / Gummidekk)	1-2	J	Oppflising	61	-	3	3	-	81	0	
«»	«»	N	Råte	62	-	3	3	-	81	0	
«»	«»	N	Deformasjoner	13	-	2	2	-	72	0	
«»	«»	N	Manglende deler	82	-	3	3	-	72	0	
«»	«»	N	Korrosjon oppheng	42	-	2	1	-	81	0

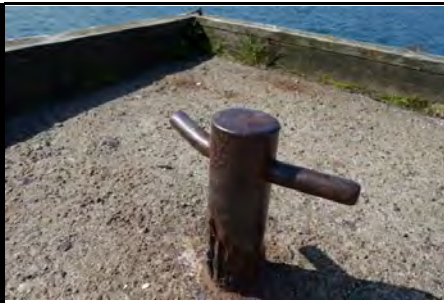
I 3 3 - Fortøyningsutstyr (Div. pullere / øyebolter. Stål)	1-2	J	Korrosjon	42	-	2	-	-	81	0	
--	-----	---	-----------	----	---	---	---	---	----	---	--

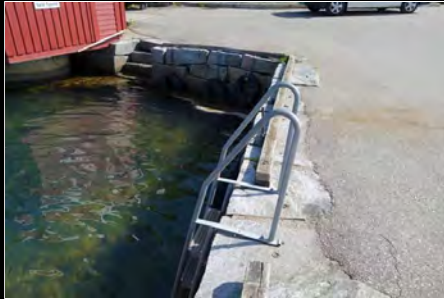
I 3 4 - Redningsutstyr (Redninsbøye)	2-2	N	Mangler livbøye	82	-	-	4	-	90	0	
I 3 4 - Redningsutstyr (Redningsstige)	2-2	J		0	-	-	-	-	0	0

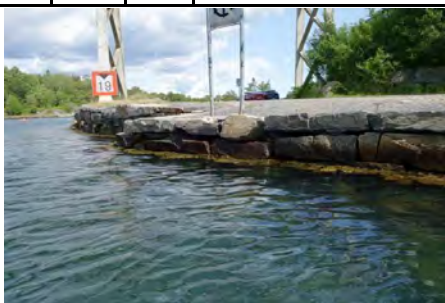
Element	Akser	Bilde	Skadebeskrivelse	Type	Gb	Gv	Gt	Gm	Årsak	Årsak	Kostnad
B 4 - Fylling (Stein / Grus)	1-3										
C 1 - Landkar (Stein)	1-3	J	Bevegelse	12	2	2	-	-	67	0	
«>>»	«>>»	N	Utgledning av stein	51	2	2	-	-	82	0

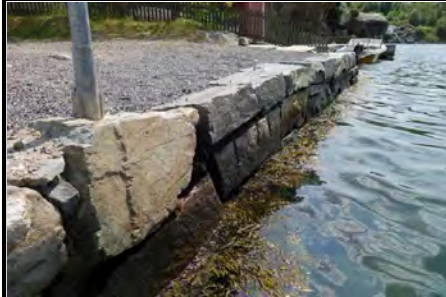
I 3 2 - Fenderverk	1-3	J	Mangler	82	-	-	4	-	10	0	20000
--------------------	-----	---	---------	----	---	---	---	---	----	---	-------

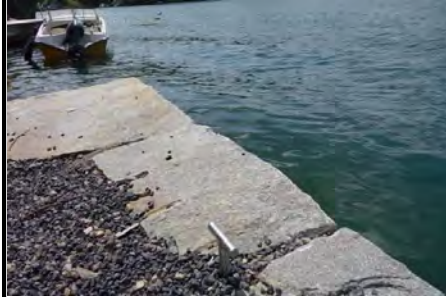
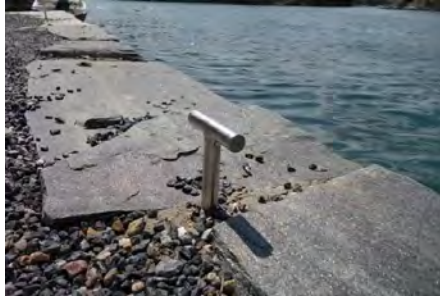
I 3 3 - Fortøyningsutstyr	1-3	J		0	-	-	-	-	0	0	
---------------------------	-----	---	--	---	---	---	---	---	---	---	--

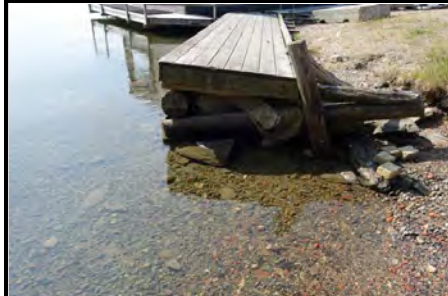
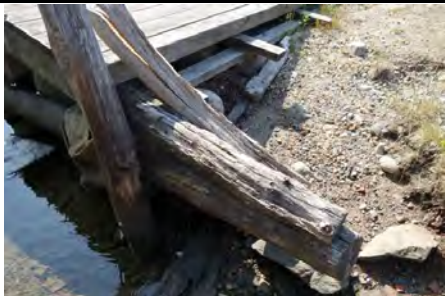
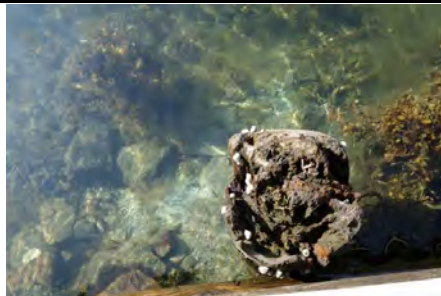
Element	Akser	Bilde	Skadebeskrivelse	Type	Gb	Gv	Gt	Gm	Årsak	Årsak	Kostnad
B 3 - Spunt (Trestokker)	1-5	J	Deformasjon	13	4	4	-	3	81	40	
«>»	«>»	N	Oppflising	61	3	4	-	3	81	40	
«>»	«>»	N	Råte	62	2	4	-	3	81	40

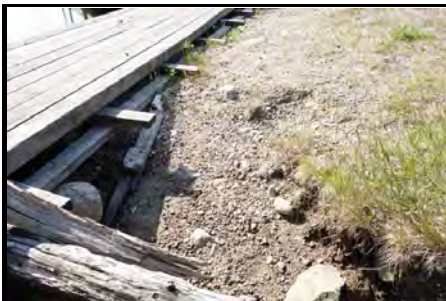
B 4 - Fylling (Stein / Grus)	1-5	J	Utrasing	52	3	3	4	-	64	67	
------------------------------	-----	---	----------	----	---	---	---	---	----	----	--

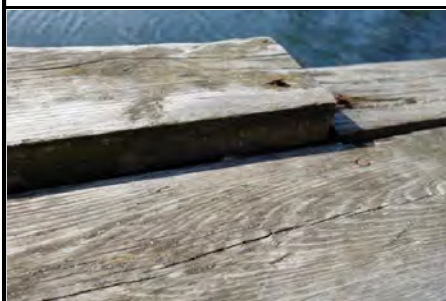
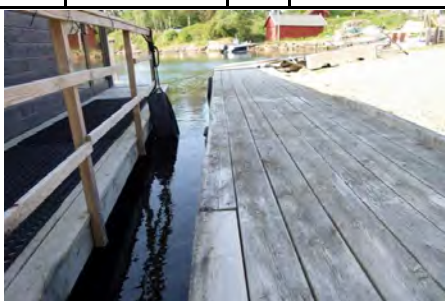
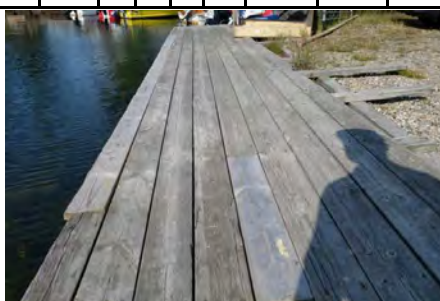
E 1 - Brudekke (sekund. bæresystem) (Tre)	1-5	N	Oppflising	61	3	3	-	-	81	40	
«»	«»	N	Råte	62	3	3	-	-	81	40	
«»	«»	N	Deformasjon	13	3	3	-	-	81	40	
E 2 - Slitelag/fuktisolasjon (Tre)	1-5. Ytre del	J	Oppflising	61	1	2	2	3	81	40	
«»	«»	N	Råte	62	1	2	2	3	81	40	
«»	«»	N	Deformasjon	13	1	2	2	3	81	40

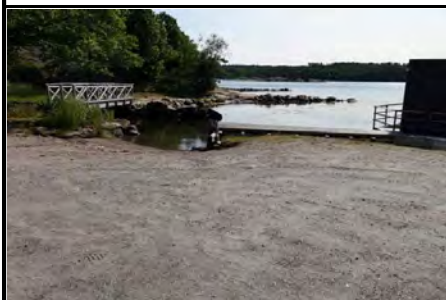
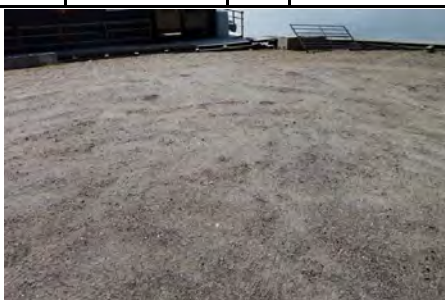
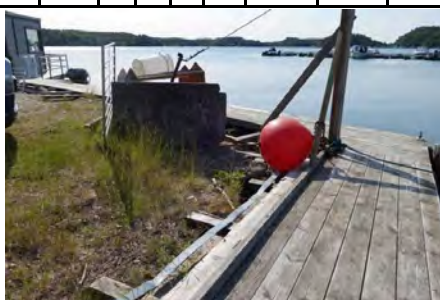
E 2 - Slitelag/fuktisolasjon (Grus)	1-5. Indre del	J	Utrasing	52	-	3	4	-	64	67	
-------------------------------------	----------------	---	----------	----	---	---	---	---	----	----	--

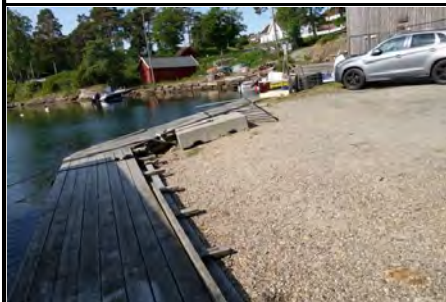
I 3 1 - Kantlist	1-5	J	Mangler	82	-	-	3	-	10	0	
------------------	-----	---	---------	----	---	---	---	---	----	---	--

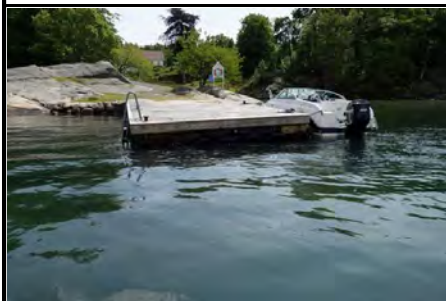
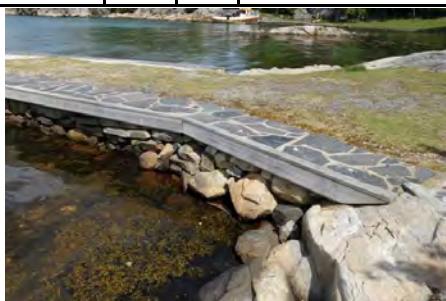
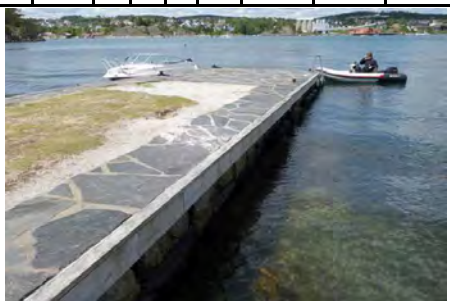
Element	Akser	Bilde	Skadebeskrivelse	Type	Gb	Gv	Gt	Gm	Årsak	Årsak	Kostnad
B 4 - Fylling (Stein / Grus)	1-2										
C 1 - Landkar (Stein)	1-2	J	Utrasing	52	2	2	-	-	67	0	
«>>»	«>>»	N	Setning	12	2	2	-	-	67	0

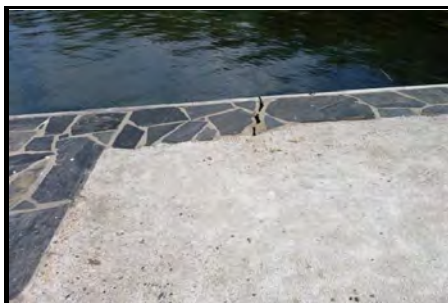
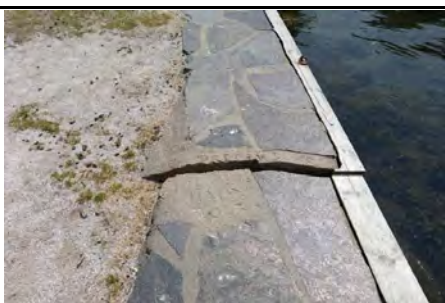
E 2 - Slitelag/fuktisolasjon (Steinheller)	1-2	J	Sprekker	14	-	2	-	-	82	0	
--	-----	---	----------	----	---	---	---	---	----	---	--

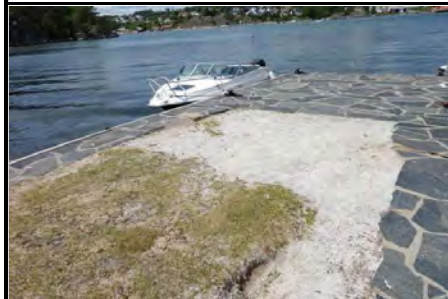
E 2 - Slitelag/fuktisolasjon (Grus)	1-2	J	Ujevnheter	72	-	2	2	-	82	0	
-------------------------------------	-----	---	------------	----	---	---	---	---	----	---	--

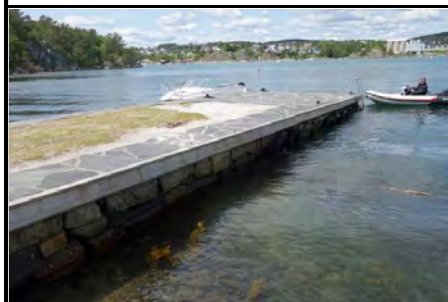
I 3 2 - Fenderverk (Gummidekk / Tre)	1-2	J	Manglende del	82	-	3	3	-	82	0	3000
--------------------------------------	-----	---	---------------	----	---	---	---	---	----	---	------

«»	«»	N	Korrosjon oppheng	42	-	2	1	-	81	0	
----	----	---	-------------------	----	---	---	---	---	----	---	--

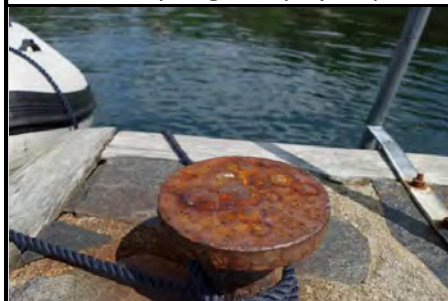
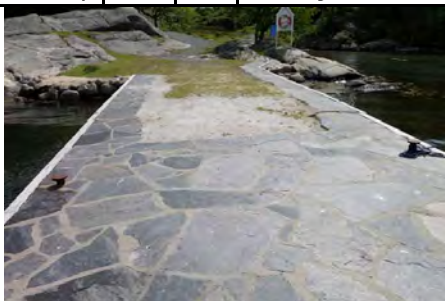
I 3 3 - Fortøyningsutstyr (Stålpullere, 4 stk.)	1-2	J	Korrosjon	42	-	2	-	-	81	0	
---	-----	---	-----------	----	---	---	---	---	----	---	--

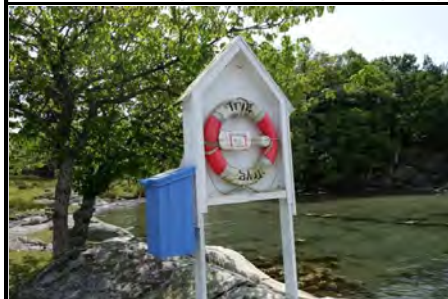
I 3 4 - Redningsutstyr (Redningsbøye)	1-1	J		0	-	-	-	-	0	0	
---------------------------------------	-----	---	--	---	---	---	---	---	---	---	--

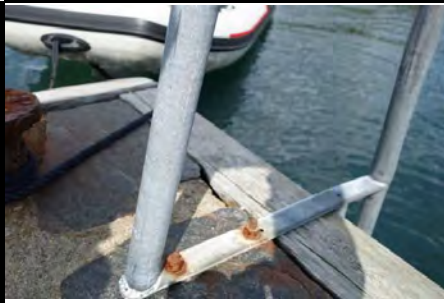
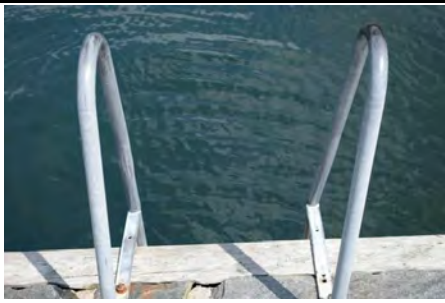
I 3 4 - Redningsutstyr (Redningsstige.Stål)	2-2	J	Løs	41	-	3	3	-	72	0	3000
---	-----	---	-----	----	---	---	---	---	----	---	------

Brygga har setningsskader i front, men bæreevnen er foreløpig tilfredsstillende. Utrasing av stein i landkar holdes under oppsikt for videre utvikling. Redningsstigen er løs og bør festes tilstrekkelig. Det mangler enkelte dekk i fenderverket og oppheng til dekk er korroderte.

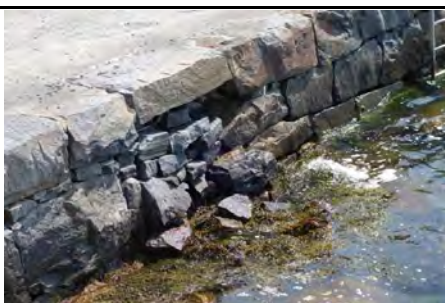
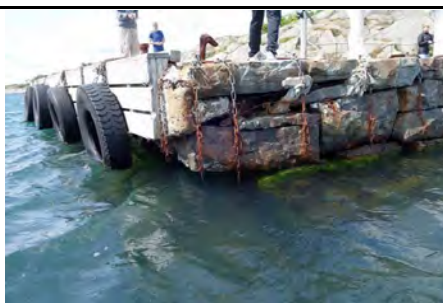
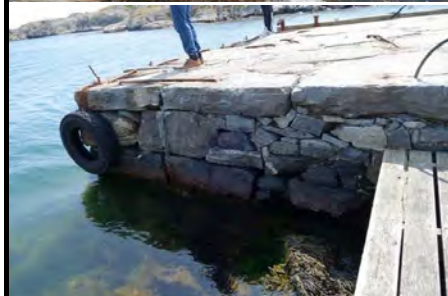
Element	Akser	Bilde	Skadebeskrivelse	Type	Gb	Gv	Gt	Gm	Årsak	Årsak	Kostnad
B 4 - Fylling (Stein / Grus)	1-2										
C 1 - Landkar (Stein)	1-2	J	Utrasing	52	3	4	-	-	64	0	
«>»	«>»	N	Utglidning	51	2	3	-	-	60	0

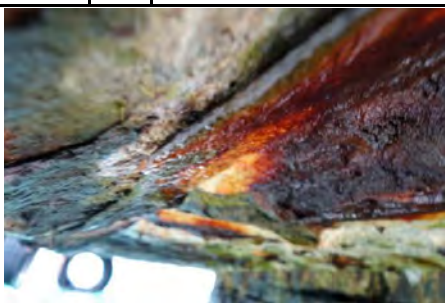
E 1 - Brudekke (sekund. bæresystem) (Betong)	1-2. Front	J	Manglende fjerning av forskaling	83	-	3	-	-	10	0	
«»	«»	N	Avskalling	35	1	3	-	-	52	0	
«»	«»	N	Armeringskorrosjon	36	1	3	-	-	82	0

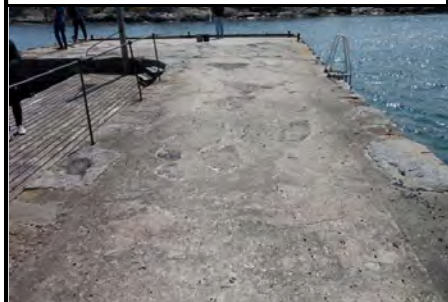
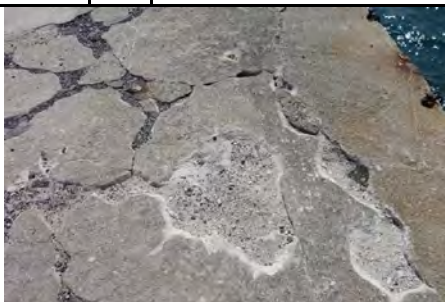
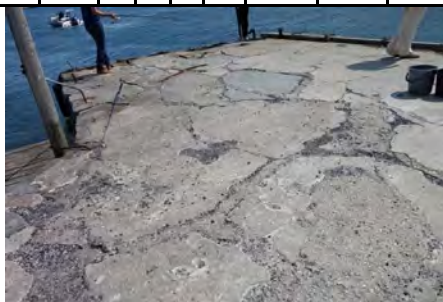
E 2 - Slitelag/fuktisolasjon (Betong / Stein)	1-2	J	Riss/sprekker	14	1	3	-	-	67	0	
«»	«»	N	Ujevnheter	72	1	3	3	-	67	0	
«»	«»	N	Hull	73	1	3	3	-	0	0

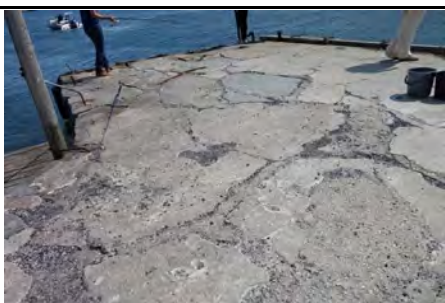
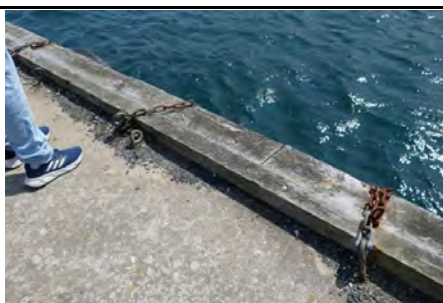
H 1 5 - Rekkverk (Stål)	1-2	N	Korrosjon	42	-	3	3	3	81	0	
H 2 1 - Lys (Lys på trestolpe)	1-2	N	Skade i armatur	82	-	-	2	-	90	0	
I 1 5 - Frontbjelke (Betong)	1-2	N	Riss/sprekker	14	2	2	-	-	82	0	
«»	«»	N	Armeringskorrosjon	36	2	2	-	-	52	32	
I 3 1 - Kantlist (Tre)	1-2	J	Manglende deler	82	-	-	3	-	10	0

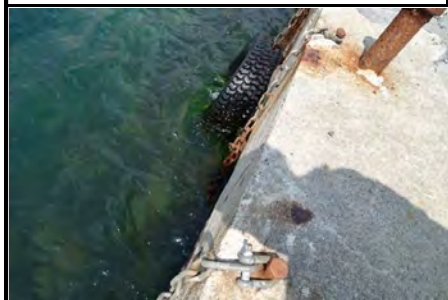
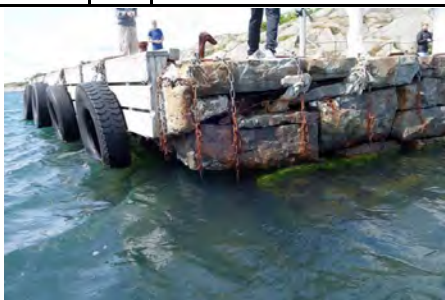
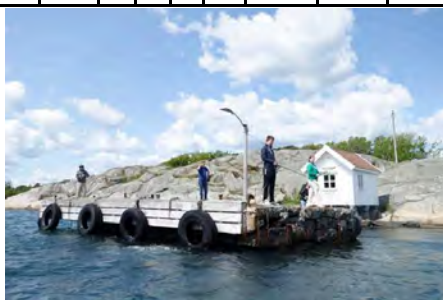
I 3 2 - Fenderverk (Gummidekk / Tre)	1-2	J	Oppflising og råte	60	-	2	2	-	81	0	
«>»	«>»	N	Manglende deler	82	-	2	2	-	72	0	
«>»	«>»	N	Korrosjon oppheng	42	-	2	3	-	72	0

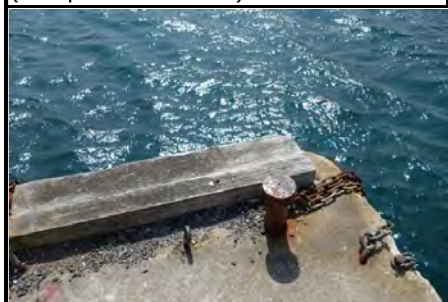
I 3 3 - Fortøyningsutstyr (Stålpullere. 5 stk.)	1-2	J	Korrosjon	42	-	3	2	-	81	0	
---	-----	---	-----------	----	---	---	---	---	----	---	--

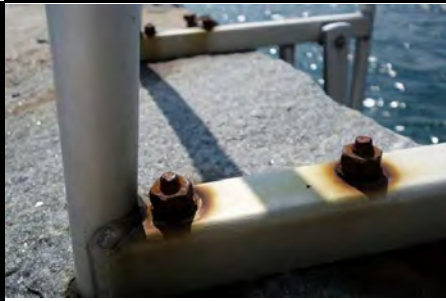
I 3 4 - Redningsutstyr (Redningsstige. Stål)	1-1	J	Korrosjon bolter	42	-	3	1	-	81	0	
--	-----	---	------------------	----	---	---	---	---	----	---	--

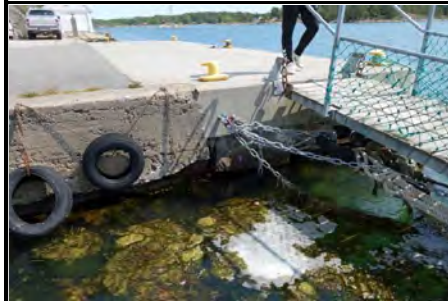
Element	Akser	Bilde	Skadebeskrivelse	Type	Gb	Gv	Gt	Gm	Årsak	Årsak	Kostnad
B 4 - Fylling (Stein / Grus)	1-2										
C 1 - Landkar (Stein / Betong)	1-2	J	Utvasking indre del	37	1	2	-	-	0	0

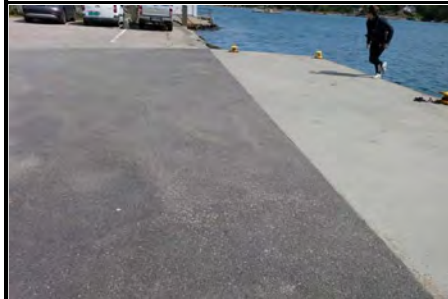
I 3 1 - Kantlist (Stål)	1-2	J	Mangler	82	-	-	4	-	10	0	20000

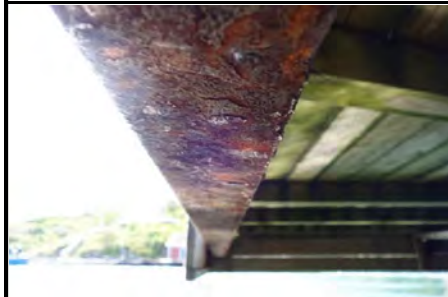
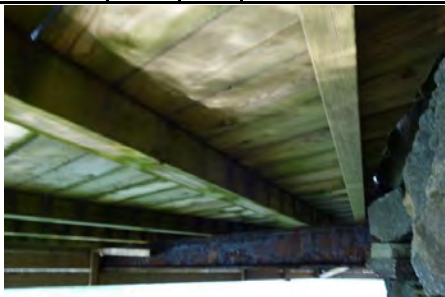
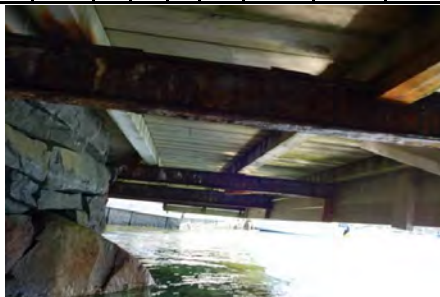
D 2 1 - Hovedbjelke (Jernbaneskinner 3 stk.)	1-3	J	Korrosjon	42	3	4	-	-	81	0	
--	-----	---	-----------	----	---	---	---	---	----	---	--

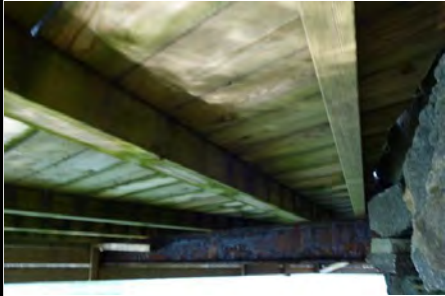
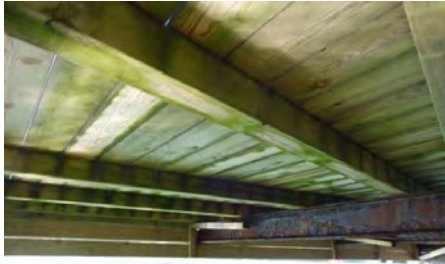
D 2 1 - Hovedbjelke (I profil 2 stk.)	4-5	N	Korrosjon	42	3	4	-	-	81	0	
«»	«»	N	Brudd	15	3	4	-	-	82	0	
E 1 - Brudekke (sekund. bæresystem) (Tre)	1-5	J	Råte	62	-	1	-	-	81	0

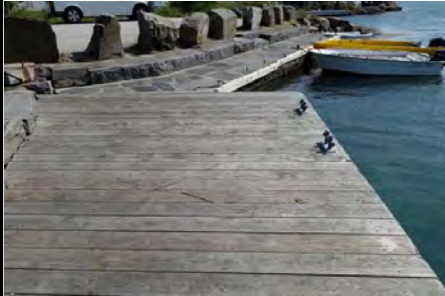
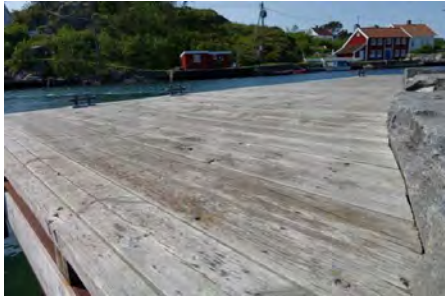
E 2 - Slitelag/fuktisolasjon (Tre)	1-5	J	Oppflising	61	-	2	-	-	81	0

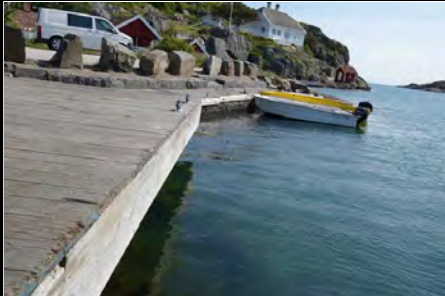
I 3 2 - Fenderverk (Tre)	1-5	J	Oppflising	61	-	2	-	-	81	0

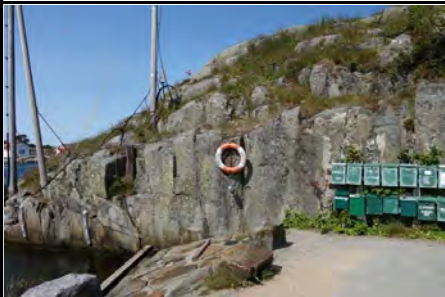
I 3 4 - Redningsutstyr (Redningsboye)	1-1	J	Uryddig tauverk	82	-	-	2	-	0	0

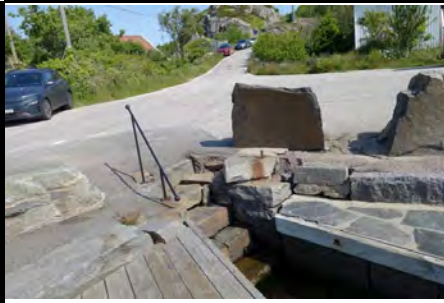
I 3 4 - Redningsutstyr (Steintrapp)	5-5	J	Utglliding	51	-	2	-	-	67	0

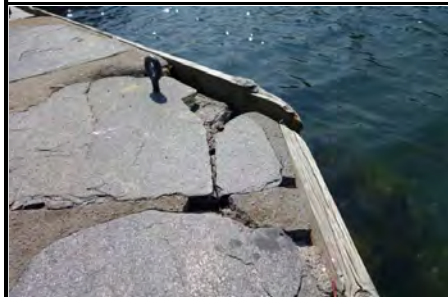
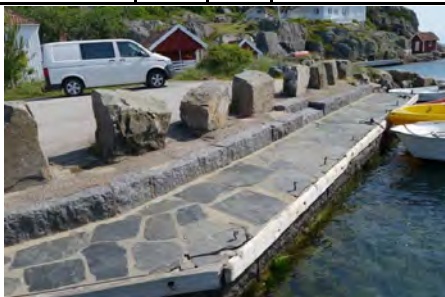
E 2 - Slitelag/fuktisolasjon (Skiferheller)	1-2	J	Riss/sprekker	14	-	2	-	-	81	0	
---	-----	---	---------------	----	---	---	---	---	----	---	--

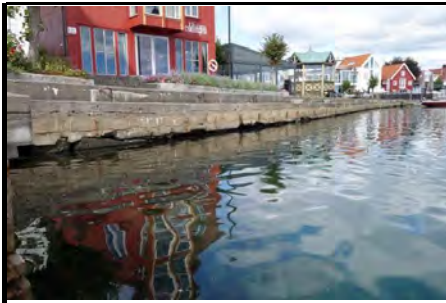
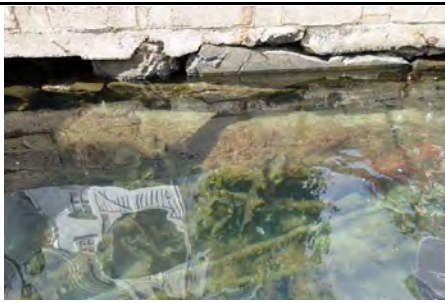
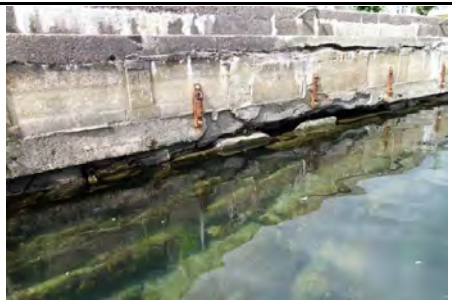
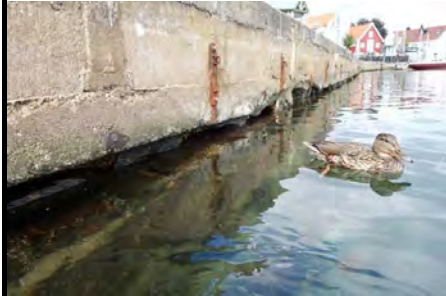
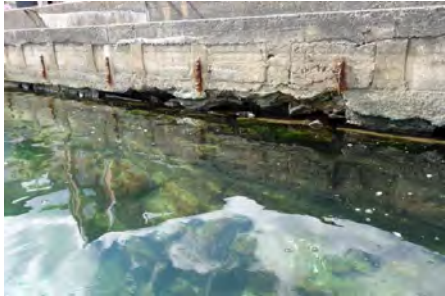
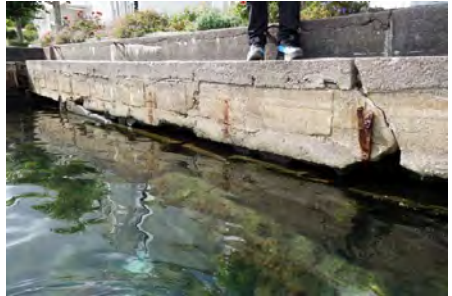
Element	Akser	Bilde	Skadebeskrivelse	Type	Gb	Gv	Gt	Gm	Årsak	Årsak	Kostnad
B 4 - Fylling (Løsmasser (ukjent))	1-4	N	Bevegelser	12	2	3	3	-	82	0	
C 1 - Landkar (Stein/Betong)	1-4	J	Utvasking betong	37	3	3	-	-	64	0	
«>>»	«>>»	N	Utgilidning stein	51	3	3	-	-	64	30	
«>>»	«>>»	N	Utrasing stein	52	3	3	-	-	64	30

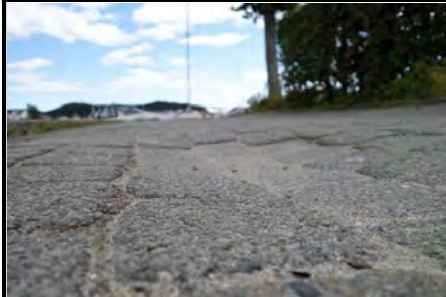
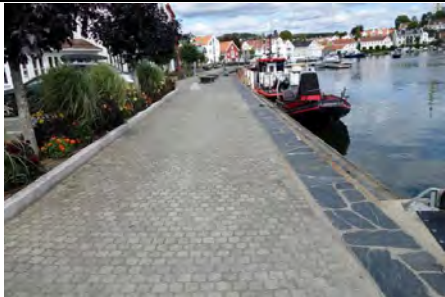
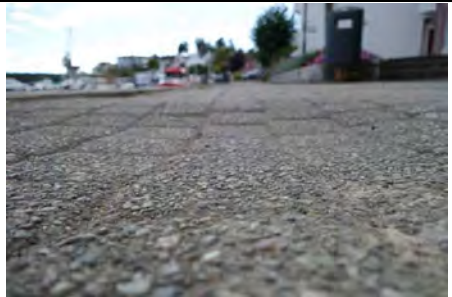
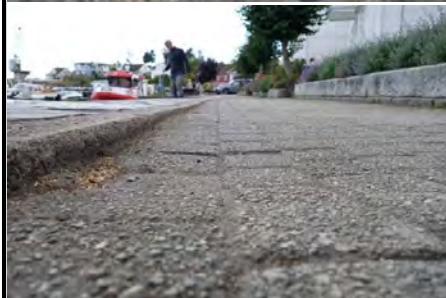
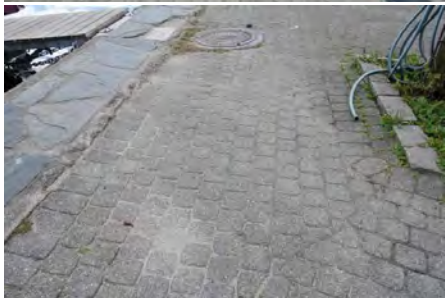
E 2 - Slitelag/fuktisolasjon
(Beleggningsstein)

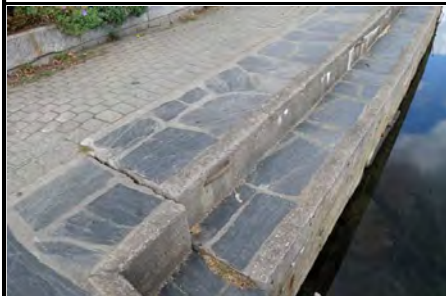
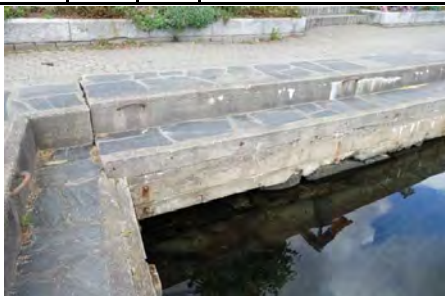
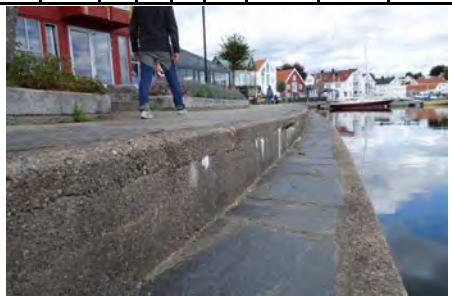
E 3 - Kantdrager (Betong)

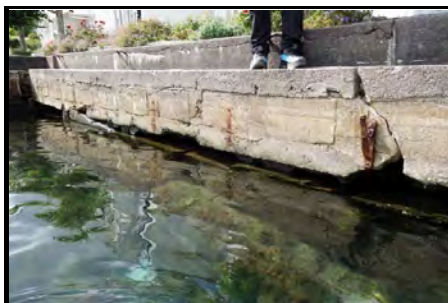
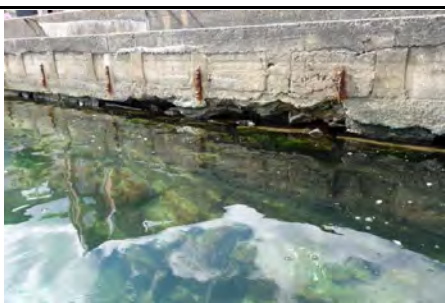
I 1 5 - Frontbjelke (Betong)

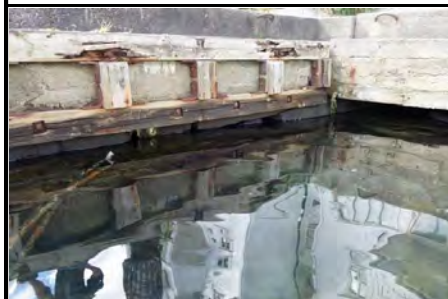
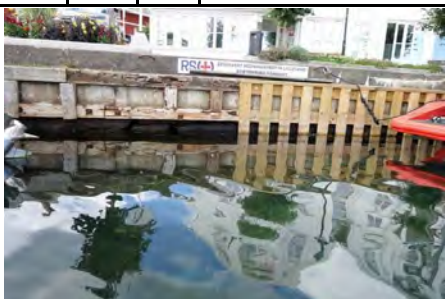
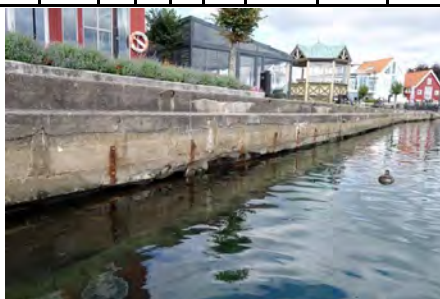
I 3 2 - Fenderverk (Tre)	1-4	J	Mangler i store områder	82	-	-	4	-	40	0	
--------------------------	-----	---	-------------------------	----	---	---	---	---	----	---	--

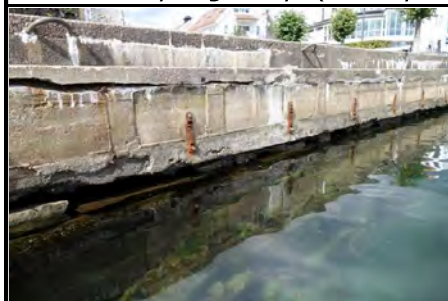
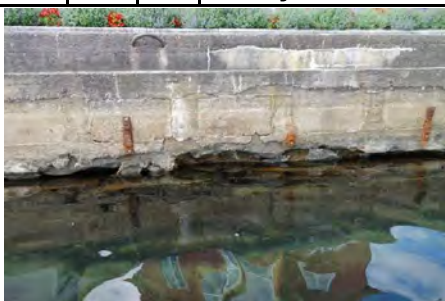
I 3 3 - Fortøyningsutstyr (Stålbøyler)	1-4	J	Korrosjon	42	-	1	-	-	81	0	
--	-----	---	-----------	----	---	---	---	---	----	---	--

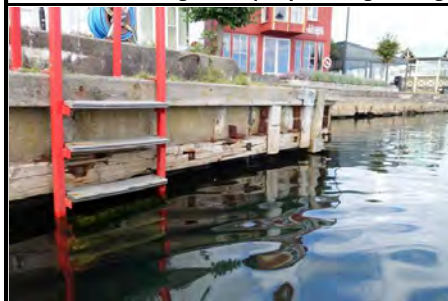
I 3 4 - Redningsutstyr (Rednignsstige)	1-4	J	For få stiger	82	-	-	3	-	30	0	
--	-----	---	---------------	----	---	---	---	---	----	---	--

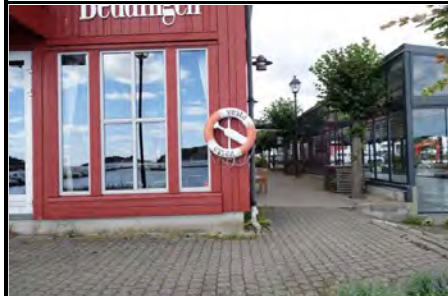
I 3 4 - Redningsutstyr (Livbøye)	1-4	J	For få livbøyer	82	-	-	3	-	0	0	
----------------------------------	-----	---	-----------------	----	---	---	---	---	---	---	--
