# Nedre Romerike Vann- og Avløpsselskap IKS

## DETALJPROSJEKT HAMMEREN

### Fagrapport ingeniørgeologi

Dokumentnummer: <b>PV1-MA-150-CK-002-0</b>		Revisjon: <b>01C</b>

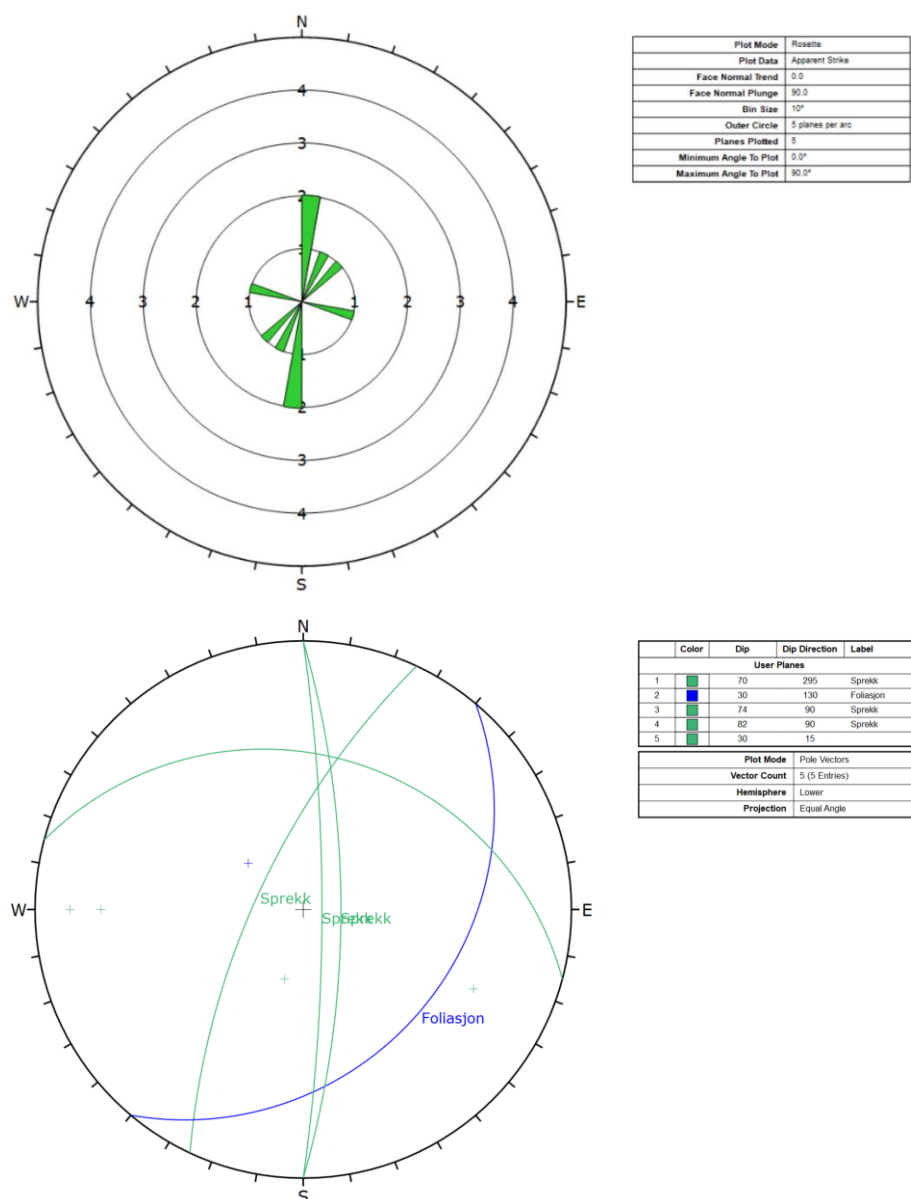
Figur 2-3: Sprekketrose og stereonett med strukturmålinger gjennomført ved påhuggsområdet 2025.

Under befaringen ble det gjennomført til sammen fem strukturmålinger som er oppsummert i sprekketrose og stereonett (tabell 2-3), samt i tabell 2-1 med foto under målingen.

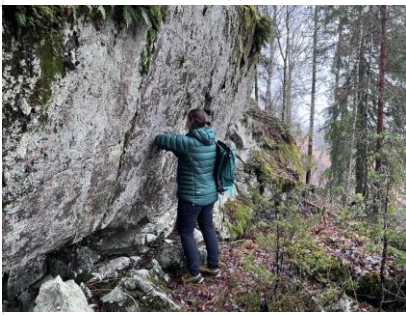
Fall	Fallretning	Kommentar	Bilde
70	295	Sprekk

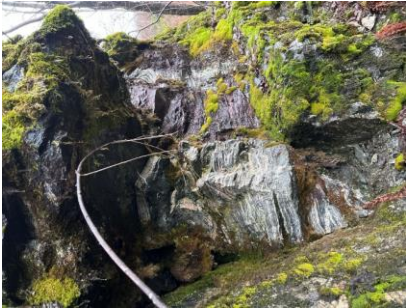
30	130	Foliasjon

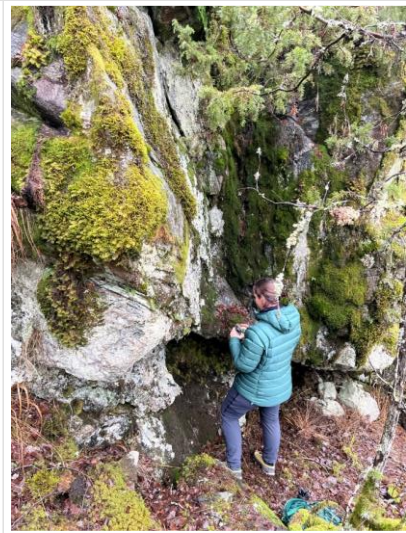
74	90	Sprekk	
82	90	Sprekk

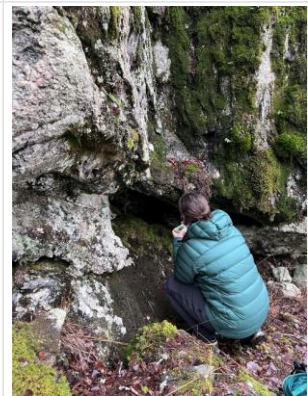
30	15

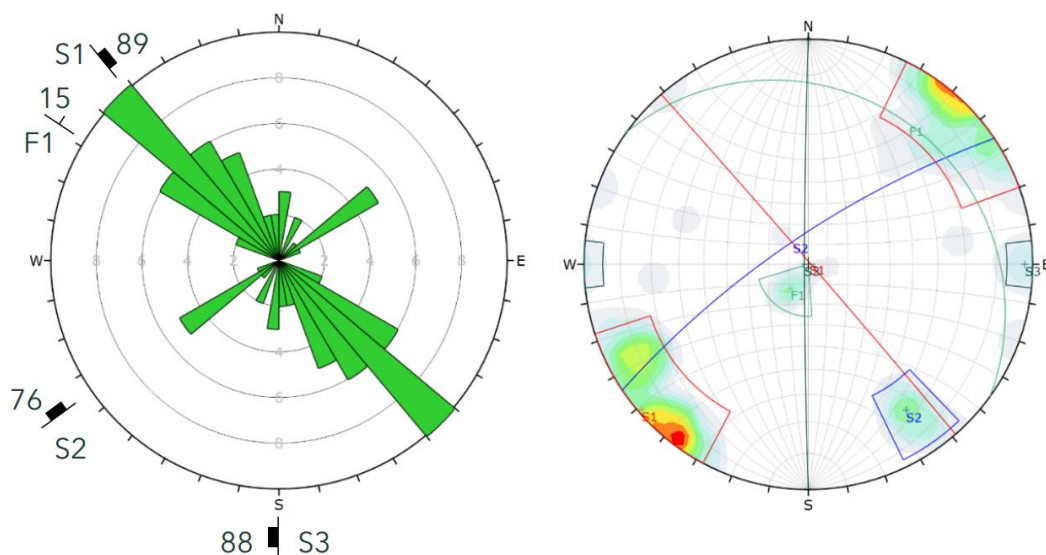
Figur 2-4: Sprekkerose og stereonett basert på kartlagte sprekkemålinger, utarbeidet i Dips. Figurer hentet fra [1].

Sprekkesett	Strøk	Fall	Sprekkeavstand	Kommentar
S1	319	89	100-200 cm	Noe gjennomsettende. En kartlagt sone med leire (2-7 cm bredde) følger S1. Hyppigere oppsprekking i sonen, sprekkavstand 20-60 cm.
S2	236	76	30-60 cm	Ikke gjennomsettende, sporadisk.
S3	180	88		Noe gjennomsettende
F1	306	15		Gjennomsettende foliasjon. Målingene er utført på oppsprekking langs foliasjonen, som er mindre gjennomsettende.

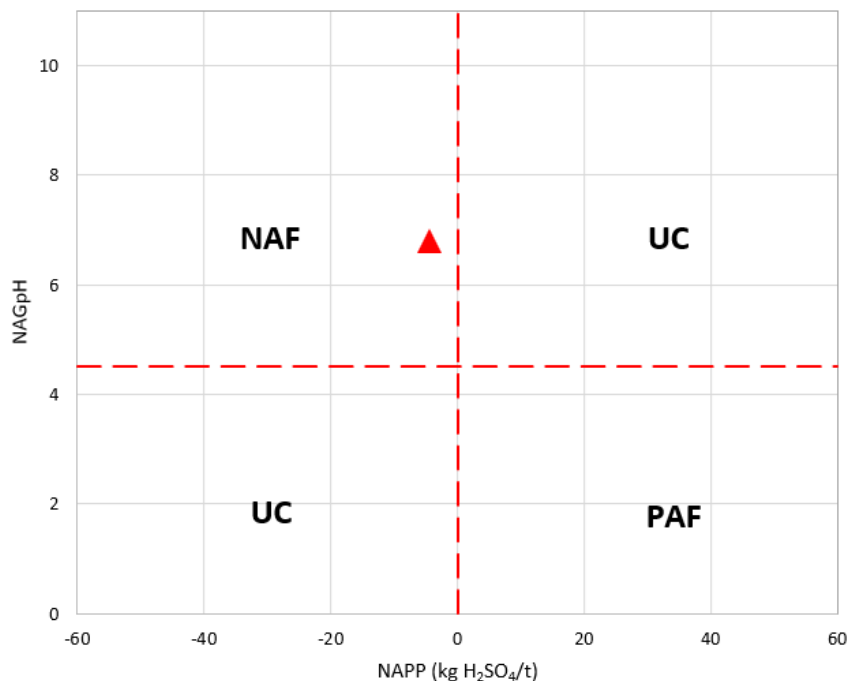
Figur 2-10: Geokjemisk klassifiseringsdiagram hvor NAPP (netto syredannende potensial) er plottet mot NAGpH (netto syreproduksjon). NAF = ikke syredannende, UC = usikkert, PAF = potensielt syredannende.

Resultatet fra NAGpH-testen viser at prøven plottes i området for ikke syredannende berg (NAF), som vist i figur 2-10: geokjemisk klassifiseringsdiagram hvor napp (netto syredannende potensial) er plottet mot nagph (netto syreproduksjon). naf = ikke syredannende, uc = usikkert, paf = potensielt syredannende. ABA-analysen beregner syredannelsespotensialet (AP) utfra svovel, og AP er oppgitt til 1,88, noe som tilsvarer et svovelinnhold på ca. 0,06 %.

Resultatene fra NAGpH-test viste at prøven ikke er syredannende og utlekkingstestene viste svært liten utlekking, langt under grensen for inerte deponier.

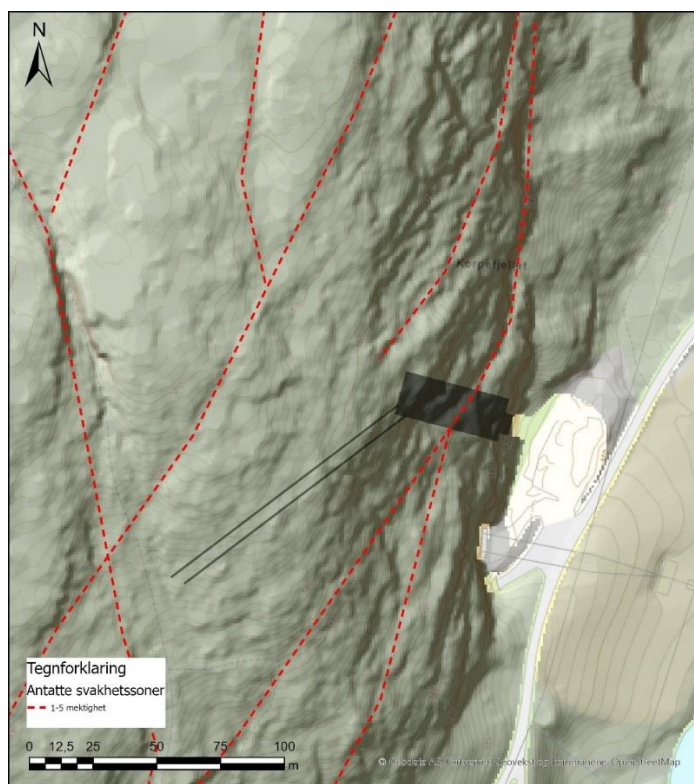
Figur 4-8: Tolkede svakhetssoner med ny fjellhall og borhull indikert i svart.

Utbredelse av svakhetssoner i området ved Hammeren er tolket basert på eksisterende ingeniørgeologisk rapport [1], skyggerelieffkart og høydekotekart (se figur 4-8). I PV1 ble det kartlagt en leirsone som virker å være sammenfallende med en N-S orientert svakhetsone som kan sees som et søkk i terrenget og er synlig på skyggerelieffkart. Denne sonen vil ikke krysse den nye elektrohallen. Øvrige overflatestrukturer registrert på skyggerelieffkart ble ikke observert i PV1.
