Stavang kyrkje - Brå sokn - Kinn kommune

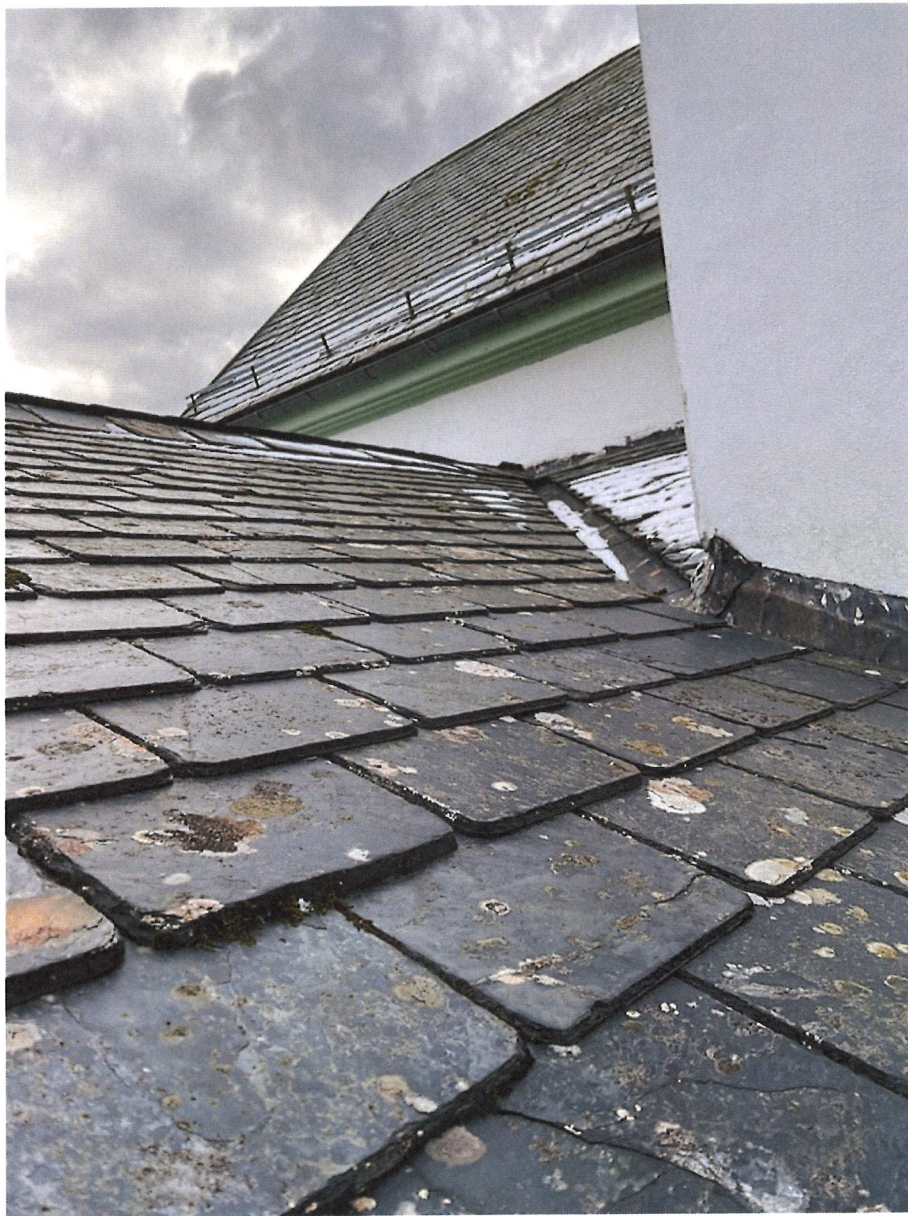
Fotografiet viser overgangen mellom koret og kyrkjelydssalen og kyrkjeskipet og kyrkjelydssalen. Sløysen er eit svakt punkt der vatnet trekkjer gjennom og øydelegg treverket under.
