# HEISTAD BAD

## TILSTANDSVURDERING

## BETONGKONSTRUKSJONER

Dato: 12.02.2020  
Versjon: 01

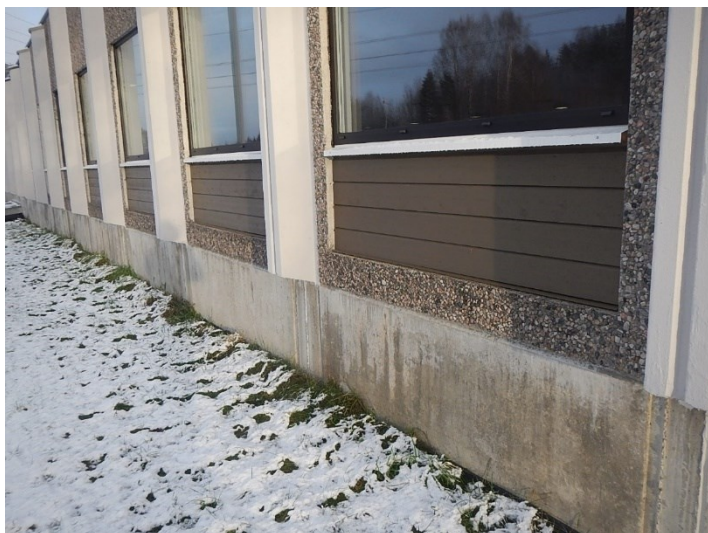
Det er observert områder med avskaling fra armeringskorrosjon grunnet lav overdekning og karbonatisering. Disse områdene er lokalisert til utstikkende profil i skjøter mellom elementer og rundt utsparing på dør.

Bilde 1: Yttervegg med frilagt tilslag

Ytterveggene er av sandwich-elementer som ikke oppfyller dagens krav til isoleringsevne. De har skader fra avskalinger grunnet armeringskorrosjon og må utbedres. En rehabilitering av slike elementer kan være vanskelig, dette da betongen i felter er svært tynn og meisling ofte skader større områder enn ønsket. Rent praktisk fremstår veggene mer som prefabrikerte søyler med trepaneler. En eventuell rehabilitering kan utføres forutsatt at veggene videre kun blir benyttet som bærekonstruksjon og det etableres nytt klimaskall på utsiden av dette. Ved etablering av nytt klimaskall vil ikke problematikk knyttet til kuldebroer bli ett problem.

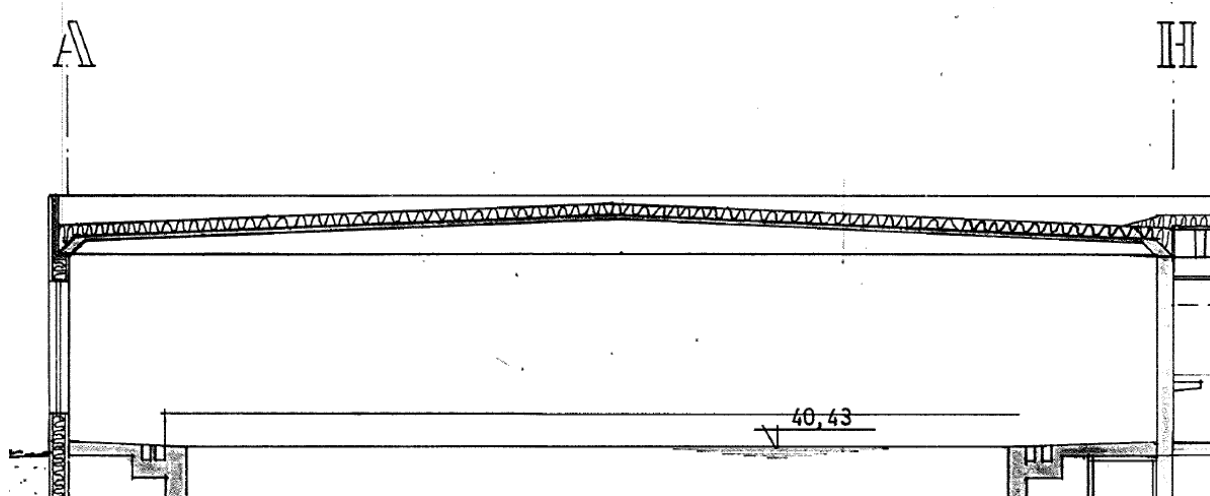
Takelementene er utført i SDT-elementer. Inn mot opplegg er det etablert voute på elementene. Det er uklart hvorvidt disse voutene er armerte. Det er flere steder observert riss i elementene. Disse rissene er plassert i støpeskjøt mellom voute og bjelke. Ett sted er det også observert riss i platen mellom bjelker. Det er ikke observert riss eller skader i selve bjelkene. Med unntak av disse rissene er det lite synlige skader på elementene.

Snølasten benyttet i starten av 80-tallet var  $250 \text{ kg/m}^2$ , tilsvarende laster er i dag oppjustert til  $400 \text{ kg/m}^2$ . Det bør derfor bli utført en vurdering av kapasiteten til SDT-elementene.

Bilde 5: Snitt som viser SDT-elementene, som spenner på tvers av hall.

Takelementene er ikke dimensjonert for dagens laster og det må utføres tiltak for å forsterke disse eller redusere last. Det er observert enkelte riss i bjelkene, men disse er lokalisert til overgangen mellom bjelke og voute. Dersom takelementene skal benyttes videre bør det utføres supplerende undersøkelser før å bekrefte at riss følger støpeskjøt, og ikke påvirker bjelke og spennarmering. Det må også tas ut kloridprøver av elementene for å dokumentere/bekrefte at det ikke er klorider i betongen med spennarmering. Klorider i spennarmert betong er kritisk da kloridinitiert korrosjon kan spise av spenntau uten synlige avskalinger på utside. Klorider i elementene vil være alvorlig og påvirke videre egnethet til elementene. Videre er det viktig å kartlegge kapasiteten til elementene da en etterisolering vil direkte påvirke snølast.

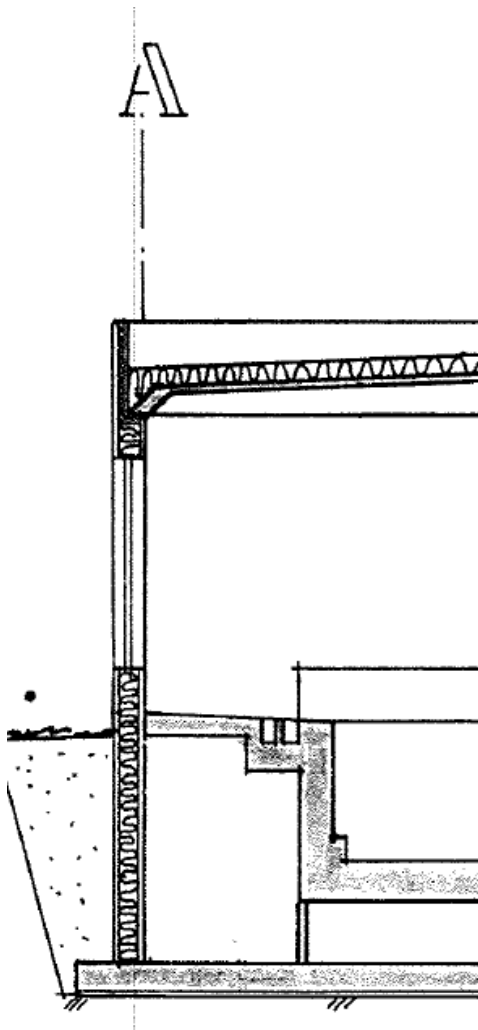
Det er ikke observert plast eller lignende mellom vegg og grunn og det er matjord/plen helt inn til vegg. Det er usikkert hva slags drenering som er benyttet, men på en snitttegning, bilde 9, kan det se ut som at det kun er benyttet pukk inn mot vegg.

Bilde 9: Snitt som viser veggelement

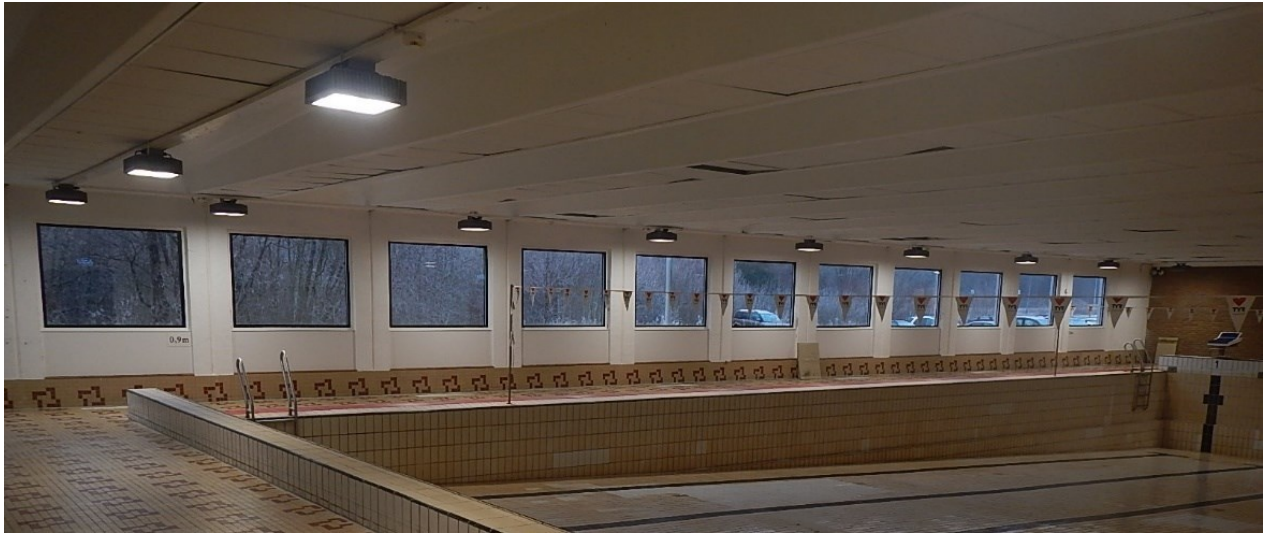
Yttervegger er utført i prefabriserte betongelementer med frilagt tilslag. Elementene har felter med utsparring til vinduer og trevegg under disse. Veggene er plassert på fundament/bunnplate/stripefundament i kjeller og går i ett helt opp til tak. Dekket rundt bassenget er utkraget fra basseng og således ikke festet inn i vegger.

I tillegg til skader på utside, se kapittel 3.3.1, er det større felt med avskaling i kjeller ned mot bunnplate. Disse skadene har årsak i kombinasjonen lav overdekning og karbonatisering, som har resultert i korrosjon og avskalling.

Bilde 10: Yttervegger av prefabrikkerte betongelementer

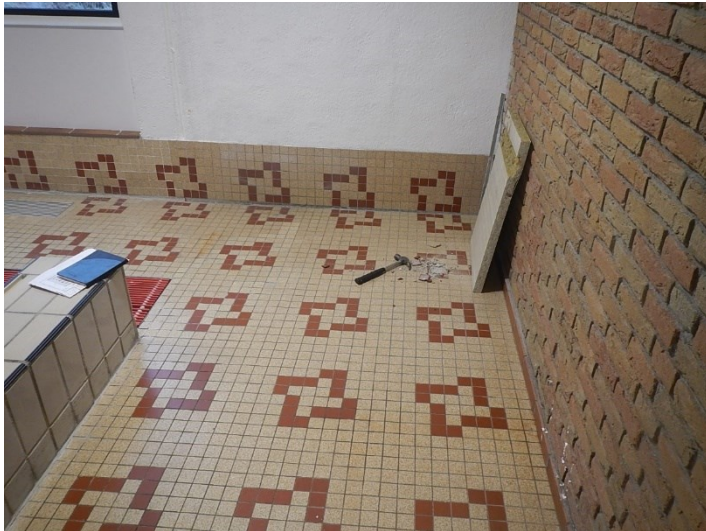
Det er observert enkelte felter med BOM mellom flis og underlag i gangareal. Det er flest slike felter mot yttervegg, men det er også observert på motsatt side.

Ved BOM-områder i gangarealer er det registrert felter med utvasking av fuge, noe som kan ha gitt tilgang til vann inn under flis. Gange på disse arealeene vil gi en «pumpe» effekt som beveger vannet under flis og bidrar til økt omfang av utvasking av fliselim.

Bilde 13: Gangarealer er flislagt

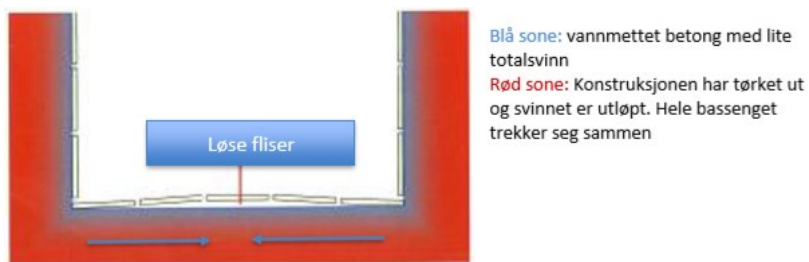
Ved de store feltene der fliser og fliser med avretting/mørtel har løftet seg flere cm, kan dette skyldes svinn. Ved tømning av basseng tørker betongen ut, selve bassengkroppen kryper sammen mens flisene ikke kan trekke seg sammen. Dette vil resultere i at flisene løfter seg, se figur 6 under. Under BOM-område i nedre del av bassenget lå det fritt vann, dette kan skyldes at det ikke er åpnet og gitt tilgang til fordamping.

Figur 6: Svinn og oppløft av fliser, figur hentet fra [www.godeidrettsanlegg.no](http://www.godeidrettsanlegg.no)

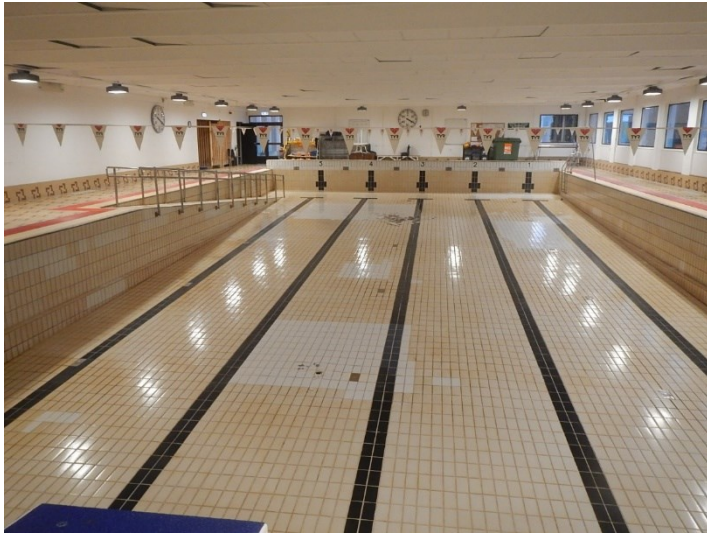
Gjennomgående ved disse feltene er at det er slipp mellom flis og avretting i nye fliser mens det er slipp mellom avretting og betong i tilstøtende gamle fliser. Det kan være flere årsaker til dette, det kan ha sammenheng med fliselim/fuge som er benyttet på nytt ikke er bestandig for bassengvann, selve reparasjonen med meisling har løsnet heft på tilstøtende gammel avretting og betong. Områder som er svært utsatt for utvasking av fuger og fliselim er områder med bevegelse i vannet, typisk rundt dyser og overløpsrenner.

Bilde 15: Basseng, felter med lyse fliser er utbedret i 16/17

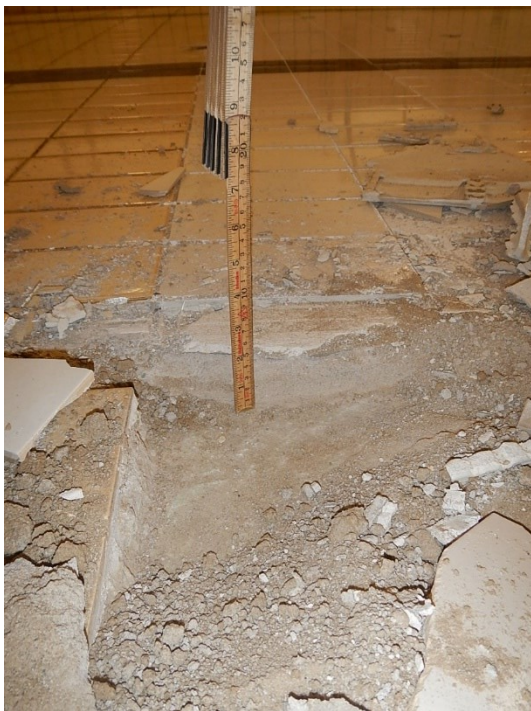
Bilde 19: Ca. 5cm avretting under fliser

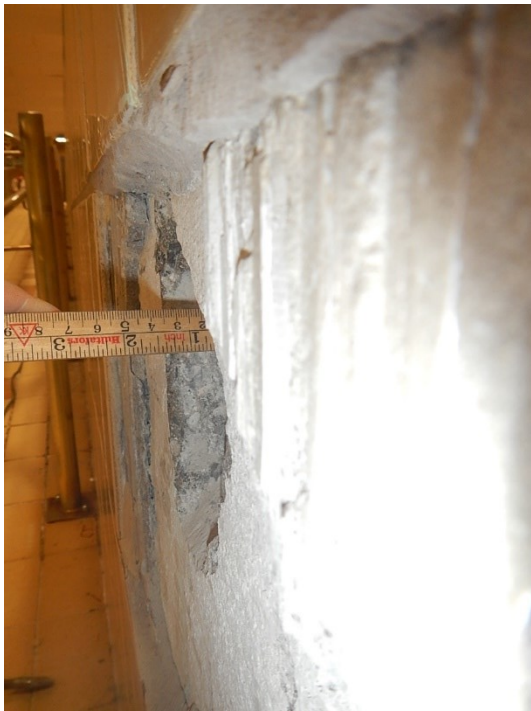
Det er ikke observert skader på våt side, bortsett fra skader ifm. fliser. Det er utført en opphugging inn til armering og passivfilmen på denne er intakt.

Bilde 27: 35mm overdekning

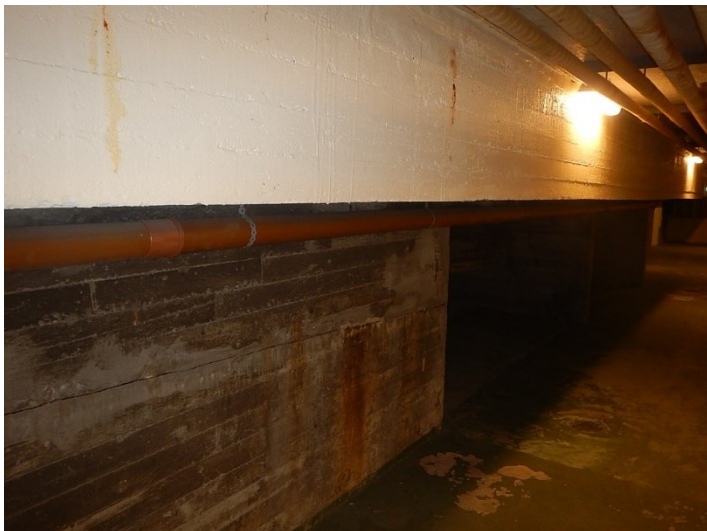
Bilde 29: Deler av bassengvegg er overflatebehandlet

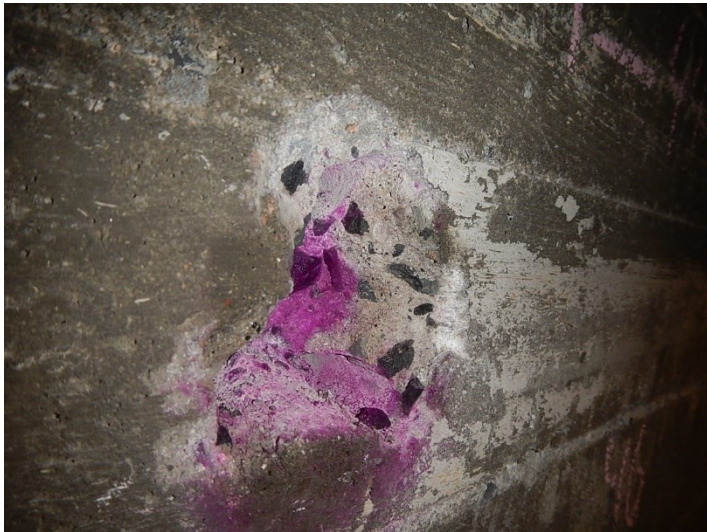
Det er utført karbonatiseringsmåling på to steder, disse viste en karbonatiseringsdybde på ca 20mm.

Bilde 34: Det ble utført karbonatiseringsprøve med påføring av fenolftalein.

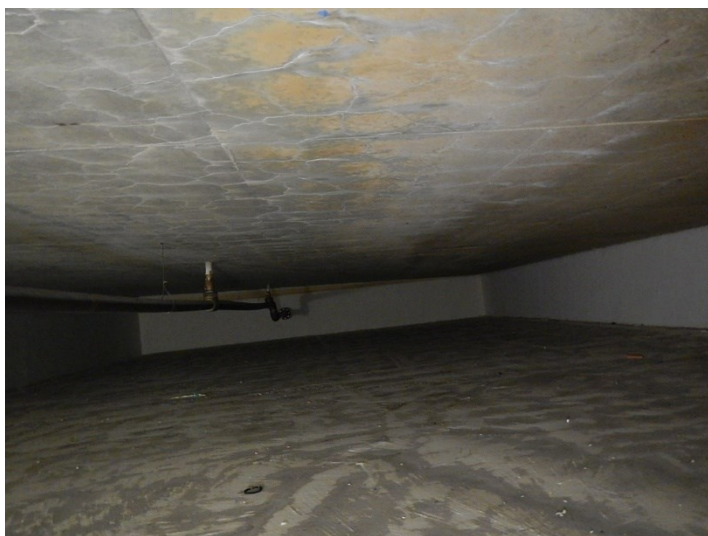
Innsiden av utjevningsbassenget er overflatebehandlet med epoxybelegg på alle flater. Det er observert ett mindre område med steinreir/dårlig utstøping, utover dette fremstår det i god stand.

Bilde 36: Utjevningsbasseng er overflatebehandlet med epoxy
