# Årskontroll 2025

- *Statusrapport på impulsvifter i*
- *Vågsbygdporten*

*Agder fylkeskommune*

Tunnel: Fv 456 Vågsbygdporten  
Seksjon: Elektro

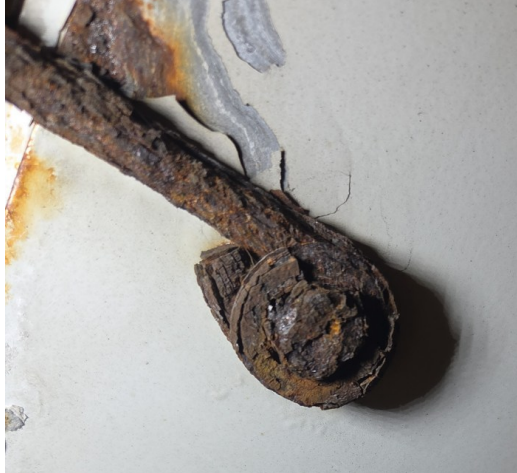
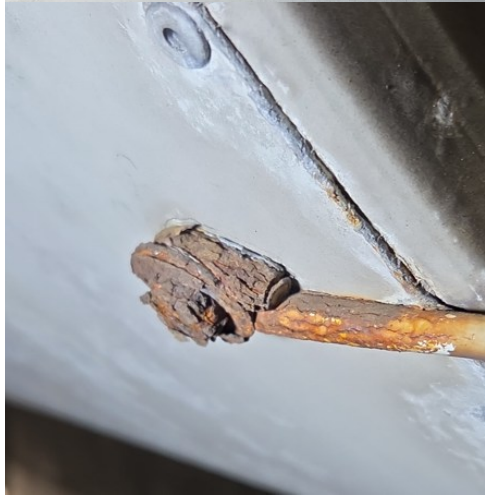
| | <ul style="list-style-type: none"> <li>• Samtlige gitter i tunnelen er meget korrodert, dette gjelder også bolter til gitter. Det ble ikke funnet noen løse gitter selv om bolter er meget korrodert. Noen gitter har løsnet i sveisen enkelte steder, men dette gjaldt kun noen vifter. Det som må gjøres er å bytte alle bolter til gitter da disse er meget korrodert. Man kan prøve å slipe bort korrosjon og lakkere gitter, eller montere et gitter i syrefast stål.</li> </ul> |

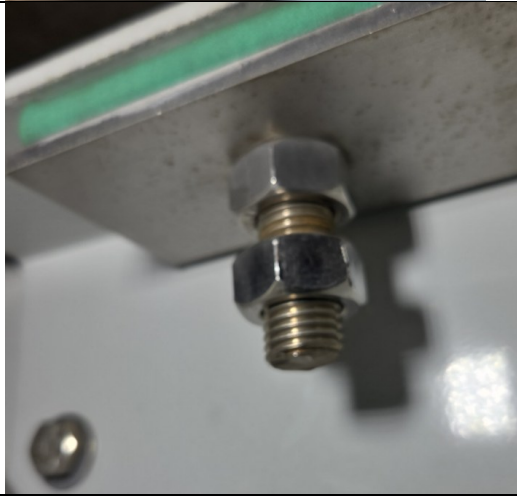
| | <ul style="list-style-type: none"> <li>• Ved montasje av oppheng skal det brukes gjengesikring, det ble tatt en stikkprøve og denne løsnet lett. Samtlige oppheng bør gjennomgå og det bør påføres loctite.</li> </ul> |

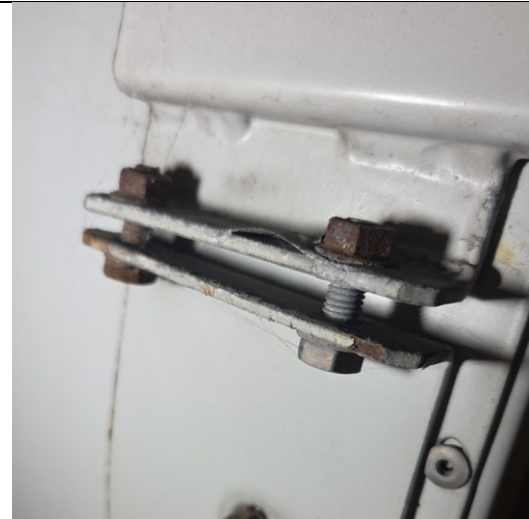
| | <ul style="list-style-type: none"> <li>• Luftrettere på samtlige vifter er i ok tilstand. Det som bør gjøres på disse er å bytte ut bolter som er korrodert. Dette gjelder samtlige vifter. Det bør byttes til bolter i syrefast stål. Det er også blandet galv og syrefaste bolter og mutter på feste til luftretter. Her må det byttes til kun syrefast stål. Det bør også påmonteres kontramutter der det ikke er utfør. Med gjengesikring.</li> </ul> |

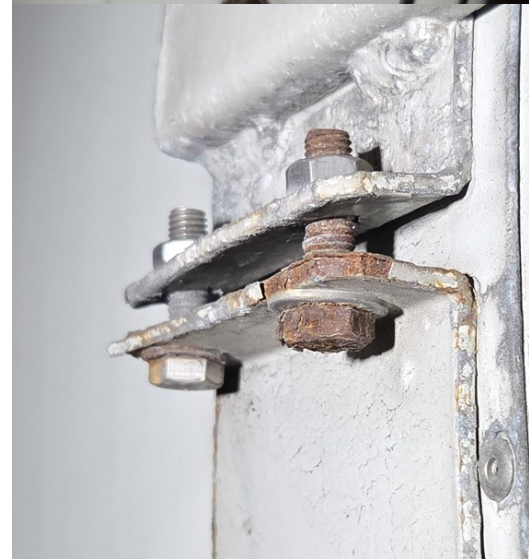
| | <ul style="list-style-type: none"> <li>• V421 korroderte popnagler. Innmat løsner. Dette gjelder flere vifter.</li> </ul> |

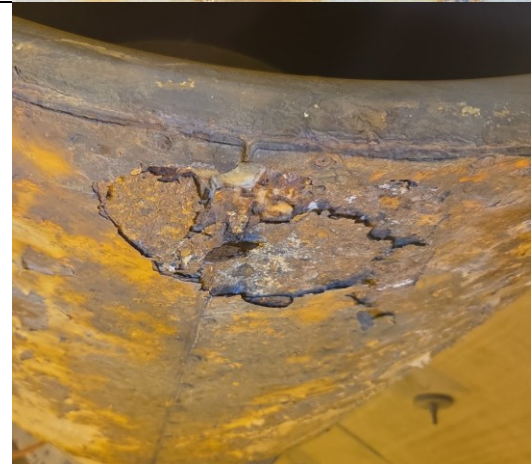
| | <ul style="list-style-type: none"> <li>• V422 Kraftig korrosjon lydfelle. Vifte eller lydfelle må byttes.</li> </ul> |

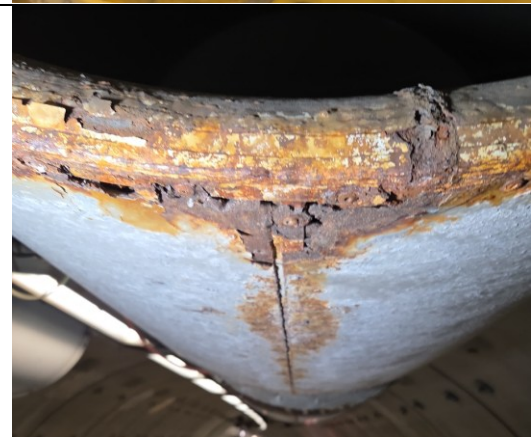
| | <ul style="list-style-type: none"> <li>• V 430 kraftig korrosjon lydfelle. Vifte eller lydfelle må byttes.</li> </ul> |

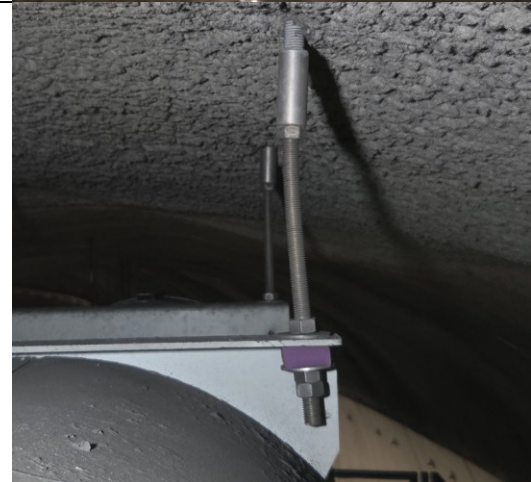
| | <ul style="list-style-type: none"> <li>• Bøyde fjellbolter.</li> </ul> |

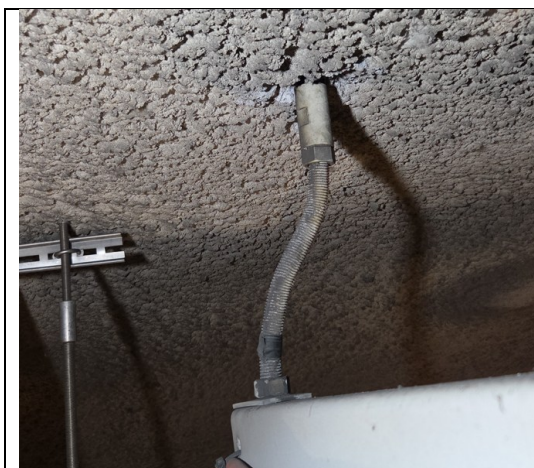
- Oppheng i ramper, på vifter i vestgående løp. VENT 751-754. Her er fjellbolter skjøttet og bøyd til. Hvis man bøyer bolter endres styrken det er oppgitt til å tåle. Hvis dette ikke foreligger dokumentasjon på styrke etter bøying, er ikke disse godkjent. Noen leverandører som Pretec selger ferdig bøyde s-bolter. Disse har dokumentasjon på flyt og bruddgrenser. Det kan være dette som er benyttet i tunnelen i dag. Uansett anbefales det å sjekke opp i dette.

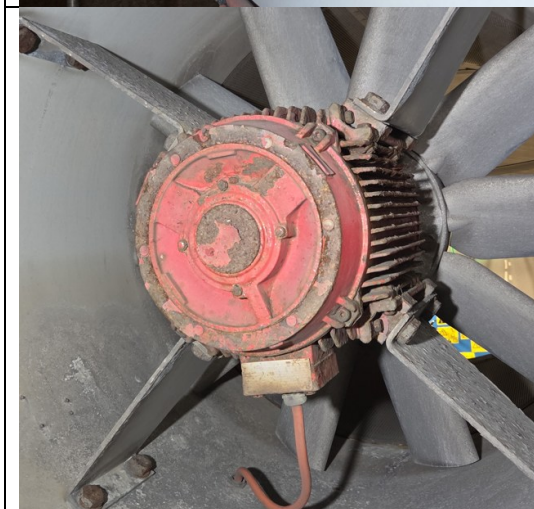
- Kraftig korrosjon på de fleste motorer. Og disse har mye dårlige lager.

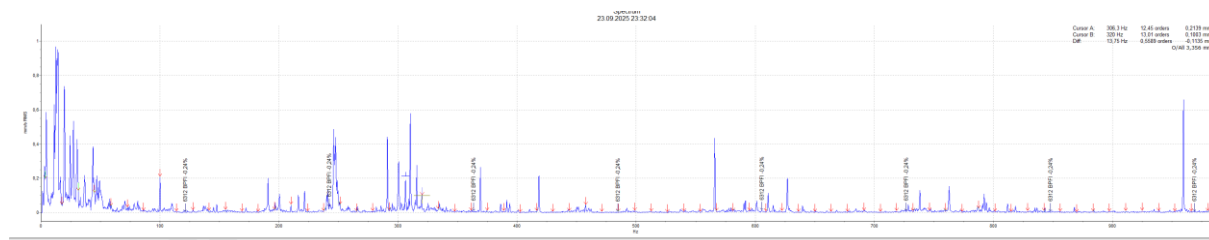
### VENT 422:

Ved visuell inspeksjon er denne impelleren mye tyngre å rotere enn alle andre impellere. Spekteranalyse viser at denne har høyest amplitude på 0,5X. Det vil si halvparten av rotasjonshastigheten. Det kan komme av at lager er i siste fase av levetid og at rotor er løsere. Lavfrekvente kan utslag kan også komme av vindturbulens og bevegelse. Med tanke på motstanden i impeller, kan man forvente at lager snart vil kjøre seg. Når lager kommer i siste fase av levetid blir det verre å tolke utslag på lagerfrekvenser. Derfor er det ingen klare utslag på frekvenser. Men det er flere ikke kjente frekvenser i spekteret.

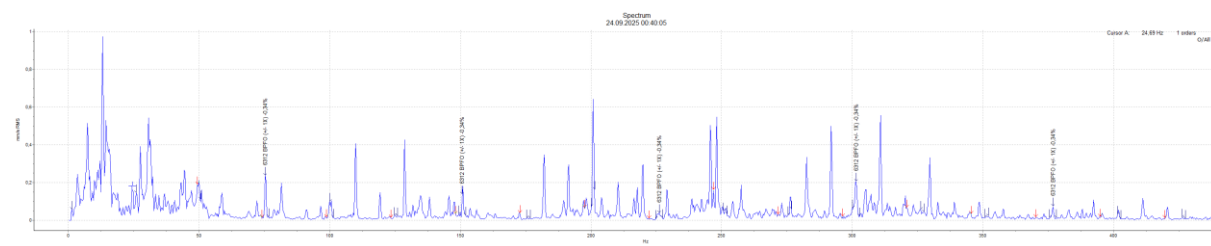
## VENT 426:

Denne viften har utslag som ser ut som BPFO i spekteret. Denne viften er også registrert med ulyd under årskontrollen. Lik den første viften VENT 421.

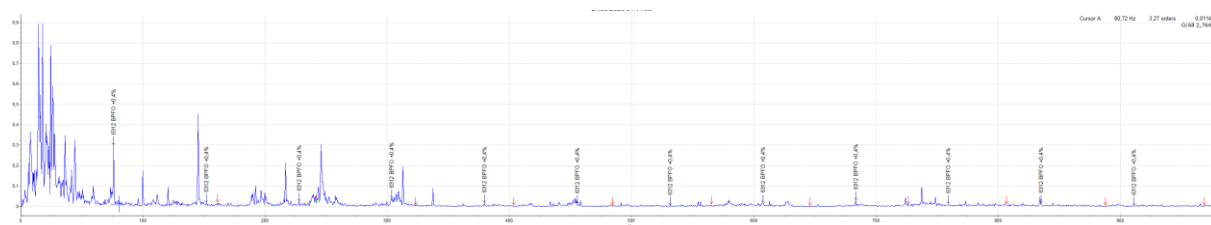
## VENT 428:

Denne viften hadde noe ulyd ved drift, mulig begynnende lagerfeil. Tegn til lagerfrekvenser i spekteranalyse. Men ikke veldig fremtredende enda. VENT 427 har også noe ulyd ved drift. Men ingen klare tegn til lagerfrekvenser i spekteranalysen.

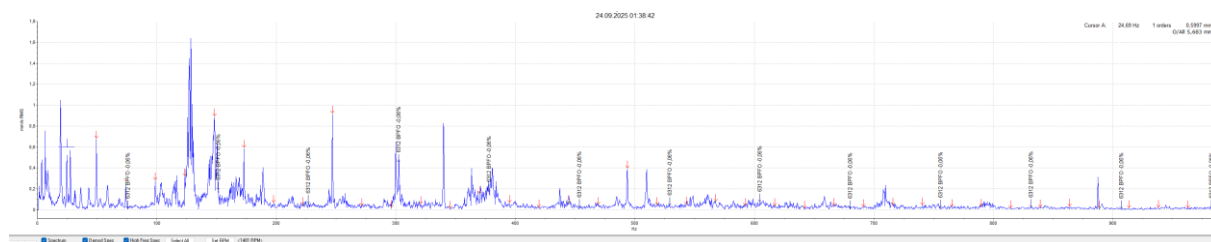
## VENT 429:

Denne viften ble notert med ulyd under årskontrollen. Spekteranalyse viser ingen klare tegn på spesifikk lagerskade. Måling direkte på motor vil vise klarere tegn. Men med tanke på ulyd og alle ikke kjente utslag i spekteret er det stor sjanse for lagerhavari i nærmeste fremtid.

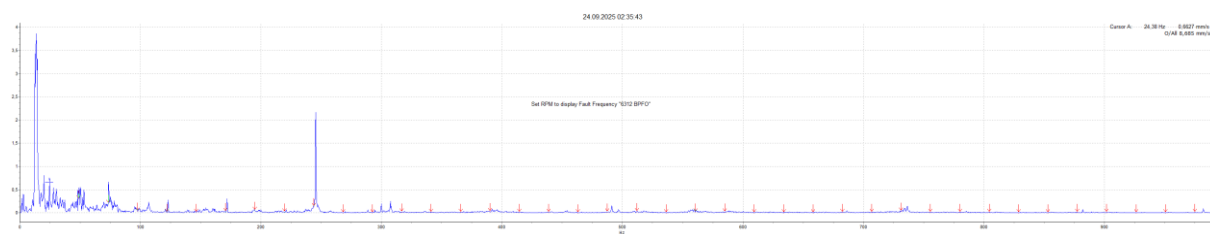
## VENT 433

Denne viften er notert med lagerlyd under årskontrollen. Det er ikke registrert typisk lagerfrekvenser i spekteranalysen. Viften har høye vibrasjoner i vertikal retning. Det kan tyde på resonans mot oppheng. Vibrasjonsdempere som er brukt her fungerer kanskje ikke optimalt her. En feilsøking må til for å finne eksakt årsak. Kan heller ikke utelukke lagerfeil.

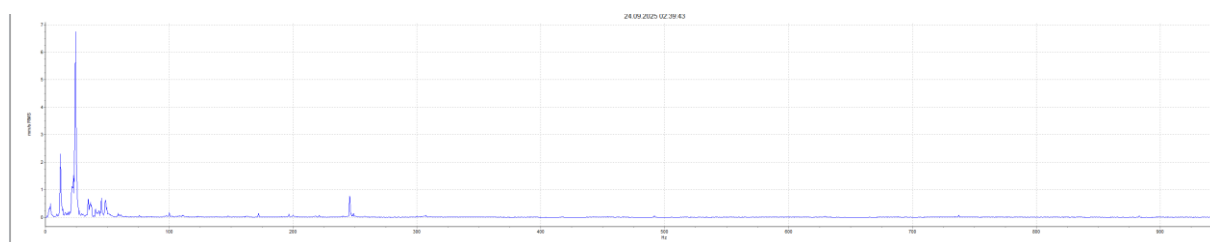
## VENT 434

Unormalt høye målinger ved motorfeste på viftehuset. Vanligvis skal disse være lave, men i dette tilfelle er de høyere enn ved impeller. Tyder på at det er noe feil ved motor, innfestning, lager etc. Vifte trenger en utvidet feilsøking for å finne eksakt feil. Det er ingen utslag som tyder på lagerfeil. Spekteranalyse viser ingen tegn til utslag utenom kjente frekvenser.

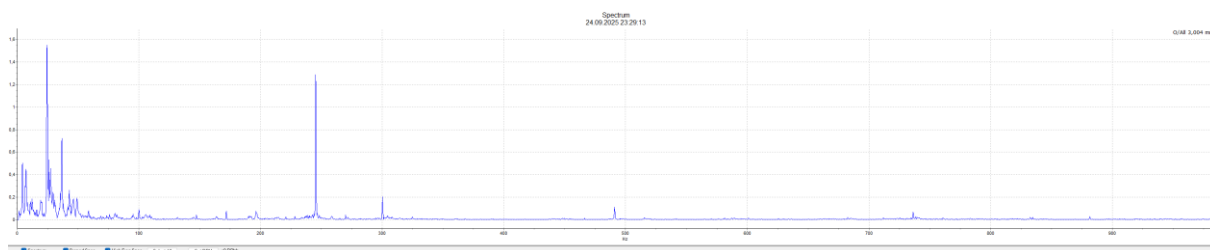
## VENT 601:

For å vise litt forskjellen på spekteranalyse på samme type vifte. Her har man et par peaker som er forbundet med 1X (rotasjonshastighet) og 10X (antall blader ganger 1X) kalles bladpasseringsfrekvens. Det er kjente frekvenser som gjør utslag. Så lenge de ikke overstiger terskelverdier i ISO standard er disse helt normale. Her er det ingen andre topper i spekteret som tyder på at det ikke er noen problemer med viften per dags dato. Peaker i starten av spekteret er vanlige og er knyttet til luftstrømmer.

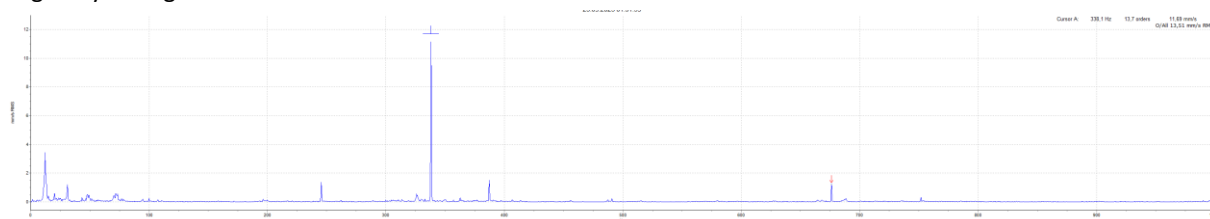
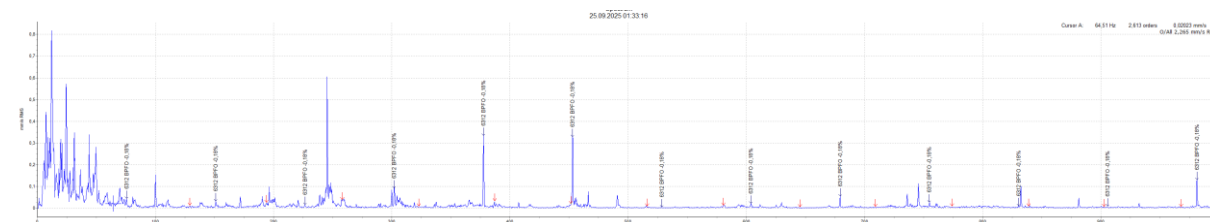
Høye målinger i starten av drift på viften, varte et par minutter så avtok lyden. Fikk da en høy peak på 338Hz. Denne peaken forsvant sammen med lyden. I andre tunneler er det bemerket at ulyd på lager kan skape utslag i spekteret. Dette kan komme av at vifte ikke driftes ofte nok og at temperatur i fett ikke er høyt nok. Derfor avtar peaken etter litt tids drift. Men dette må trendes til neste årskontroll.

Andre bildet viser måling på i horisontal retning på viftehuset. Her er det indikasjoner på BPFO. Noe som er tegn til ytteringskade.

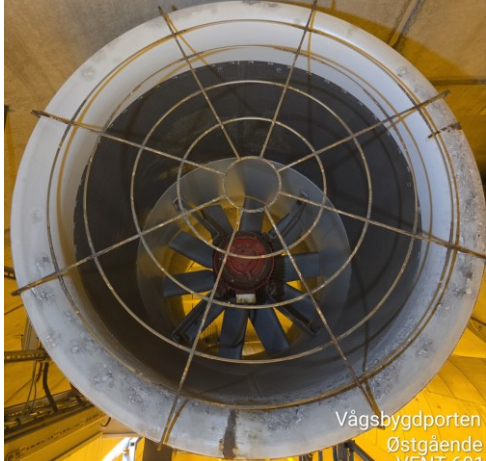
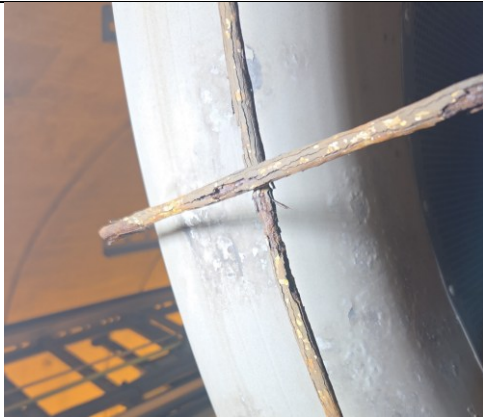
| | | Kommentar: |
|---|---|---|
| Utløp: | | <ul style="list-style-type: none"> <li>• Utløp har en del lakkslipp og korrosjon.</li> <li>• Merkbar korrosjon ved sammenføyning utløp.</li> <li>• Gitter kraftig korrodert. Må fjernes.</li> </ul> |

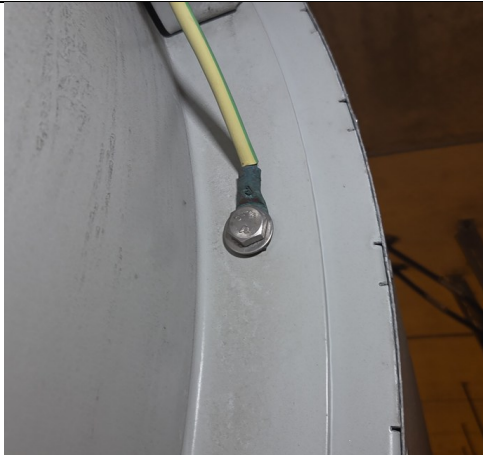
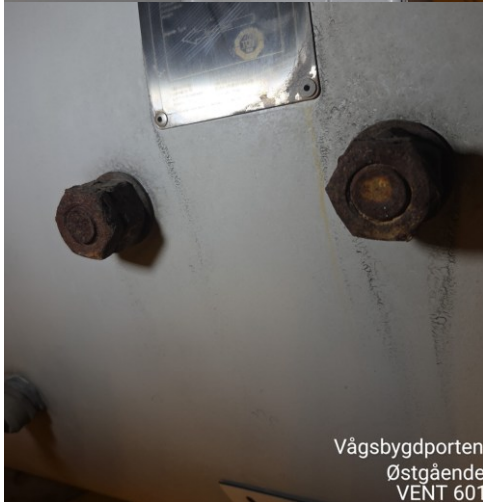
| Viftehus: | <p>Vågsbygdporten<br/>Østgående<br/>VENT 601</p> | <ul style="list-style-type: none"> <li>• Korrodert kabelsko.</li> <li>• Korroderte muttere feste motor.</li> </ul> |

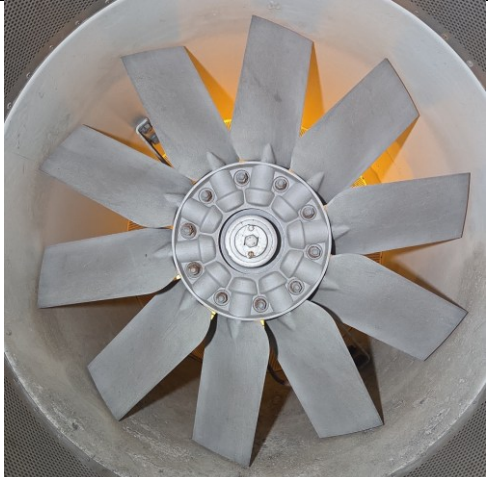
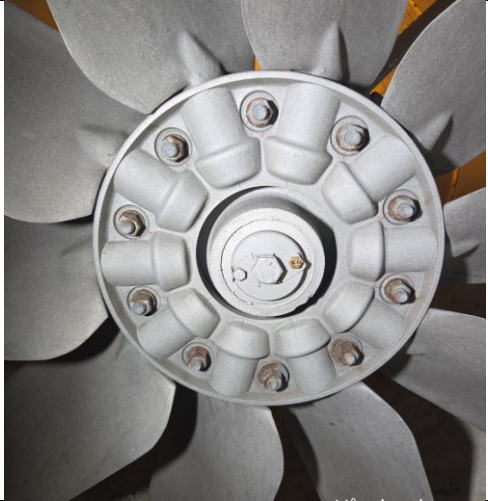
| <p>Impeller, blader og ledeskovler:</p> | | <ul style="list-style-type: none"> <li>• Normal korrosjon og slitasje på impeller.</li> </ul> |

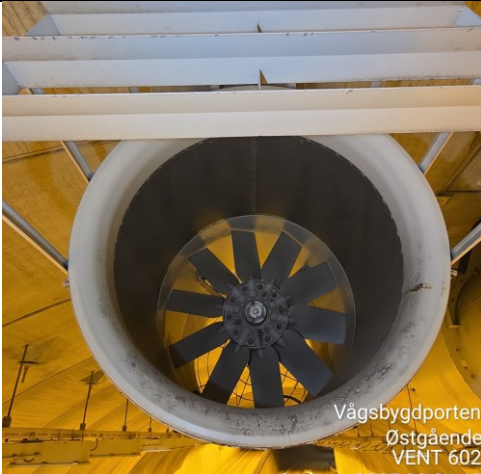
| | | Kommentar: |
|---|---|---|
| Innløp: | <p>Vågsbygdporten<br/>Østgående<br/>VENT 602</p> | <ul style="list-style-type: none"> <li>• Innløp har en del begynnende korrosjon i underkant lydfelle.</li> <li>• Lakslipp deflektor.</li> <li>• Singel mutter i feste deflektor.</li> </ul> |

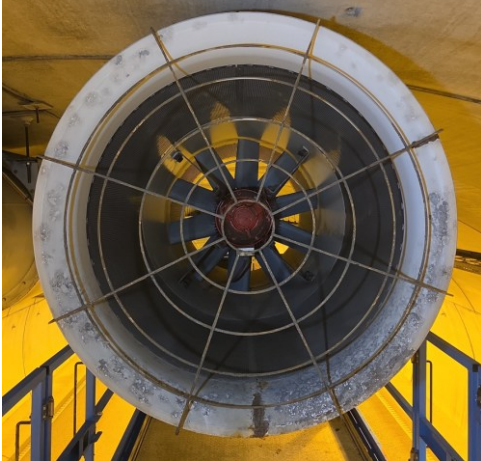
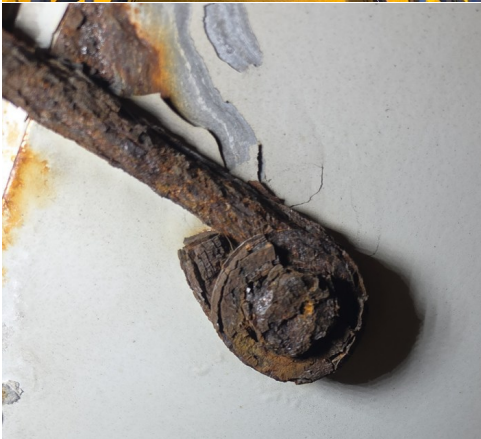
| | | Kommentar: |
|---|---|---|
| Utløp: | | <ul style="list-style-type: none"> <li>• Utløp har en del lakslipp og korrosjon.</li> <li>• Merkbare korrosjon ved sammenføyning utløp.</li> <li>• Gitter kraftig korrodert. Må fjernes.</li> </ul> |

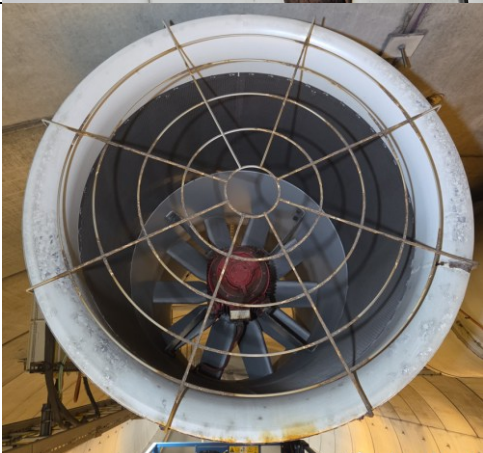
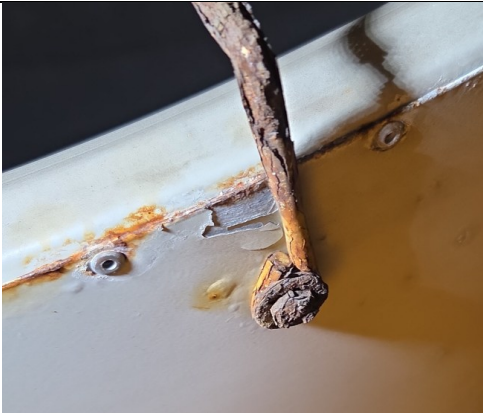
| | | Kommentar: |
|---|---|---|
| Utløp: | | <ul style="list-style-type: none"> <li>• Utløp har en del lakkslipp og korrosjon.</li> <li>• Merkbar korrosjon ved sammenføyning utløp.</li> <li>• Gitter kraftig korrodert. Må fjernes.</li> </ul> |

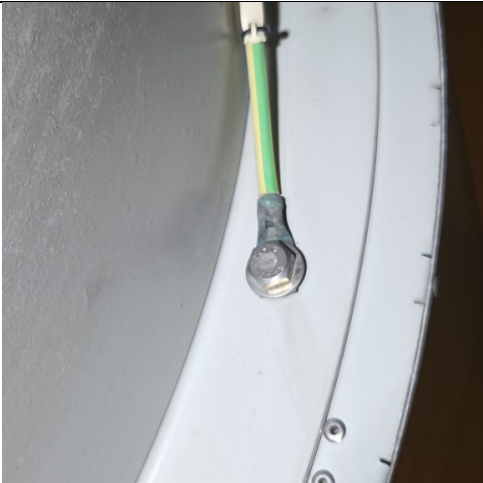
| Viftehus: | | <ul style="list-style-type: none"> <li>• Korrodert kabelsko.</li> <li>• Korroderte muttere feste motor.</li> </ul> |

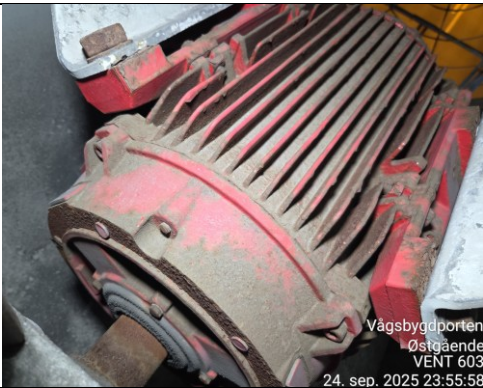
| Motor: | | <ul style="list-style-type: none"> <li>• Kraftig korrosjon motor.</li> </ul> |

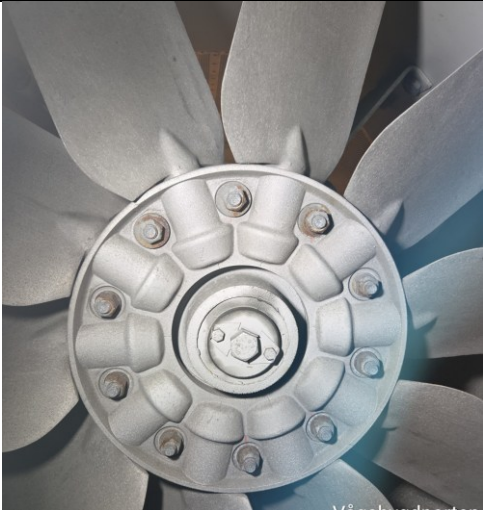
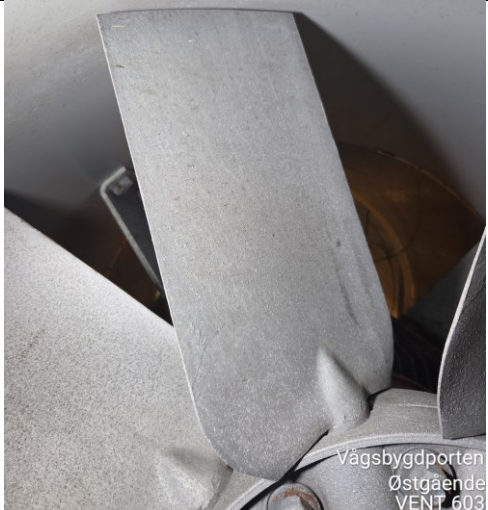
| Impeller, blader og ledeskovler: | | <ul style="list-style-type: none"> <li>• Normal korrosjon og slitasje på impeller.</li> </ul> |

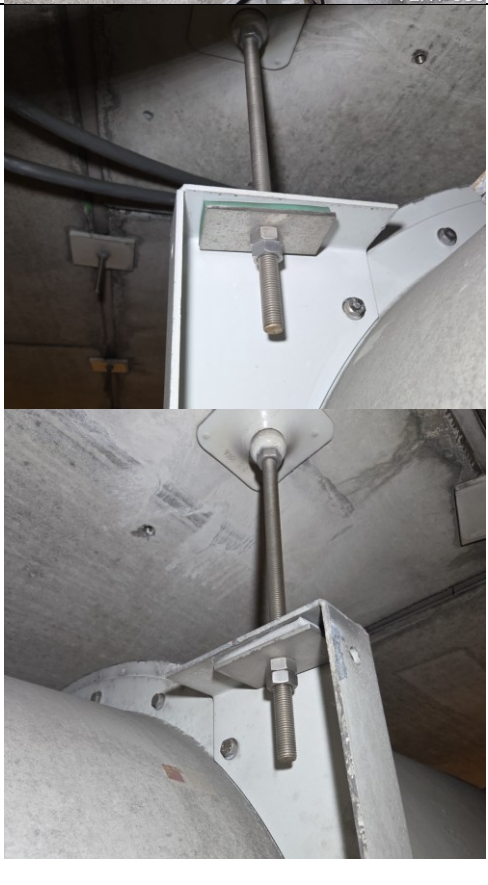
| Oppheng: | | <ul style="list-style-type: none"> <li>• Ingen feil eller mangler avdekket ved kontroll.</li> </ul> |

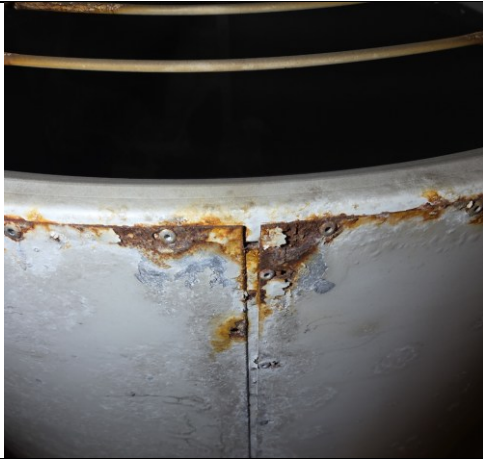
- Utløp har en del lakkslipp og korrosjon.
- Merkbar korrosjon ved sammenføyning utløp.
- Gitter kraftig korrodert. Må fjernes.

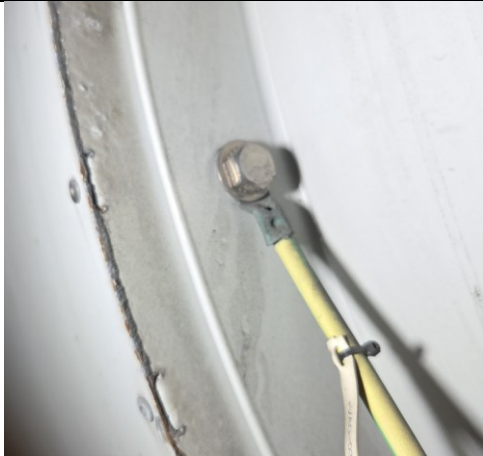
| Viftehus: | | <ul style="list-style-type: none"> <li>• Korrodert kabelsko.</li> <li>• Korroderte muttere feste motor.</li> </ul> |

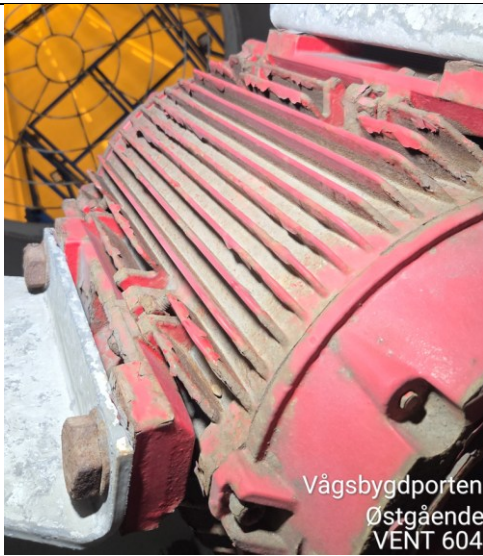
| Motor: | | <ul style="list-style-type: none"> <li>• Kraftig korrosjon motor.</li> </ul> |

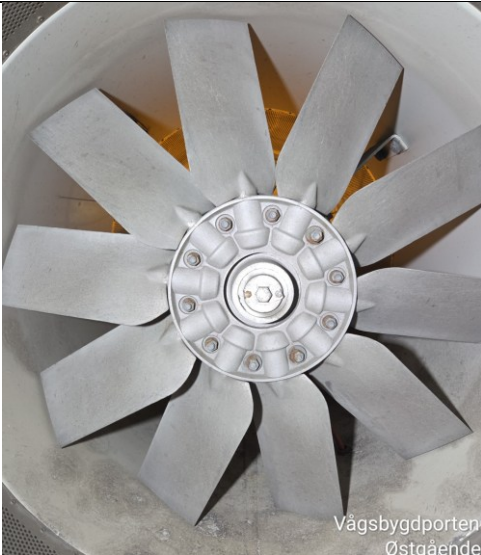
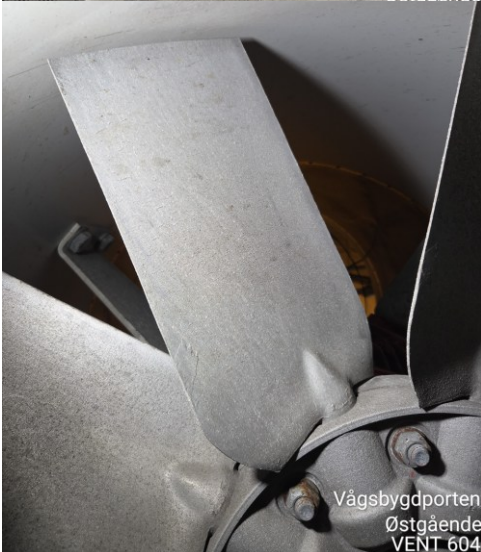
| <p>Impeller, blader og ledeskovler:</p> | <p>Vågsbygdporten<br/>Østgående</p> <p>Vågsbygdporten<br/>Østgående<br/>VENT 604</p> | <ul style="list-style-type: none"> <li>• Normal korrosjon og slitasje på impeller.</li> </ul> |

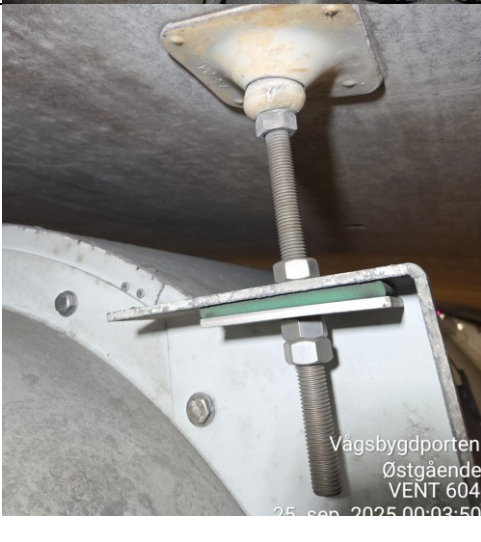
| <p>Oppheng:</p> | <p>Vågsbygdporten<br/>Østgående<br/>VENT 604<br/>25. sep. 2025 00:03:50</p> | <ul style="list-style-type: none"> <li>• Ingen feil eller mangler avdekket ved kontroll.</li> </ul> |

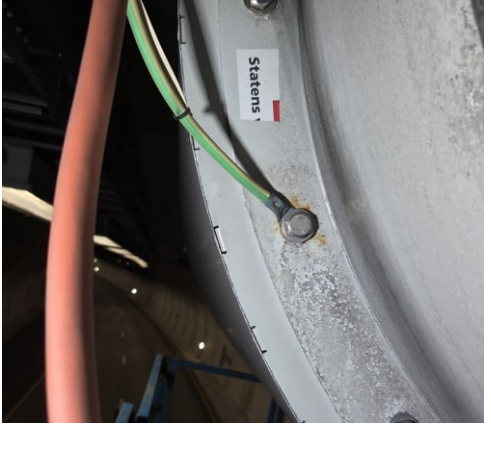
| <p>Viftehus:</p> | | <ul style="list-style-type: none"> <li>• Korrodert kabelsko.</li> <li>• Korroderte muttere feste motor.</li> </ul> |

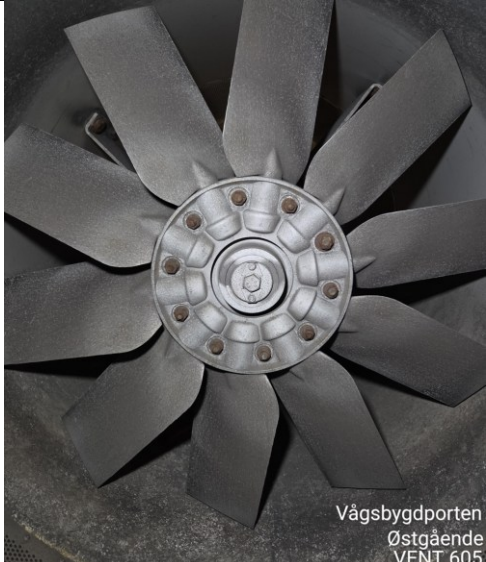
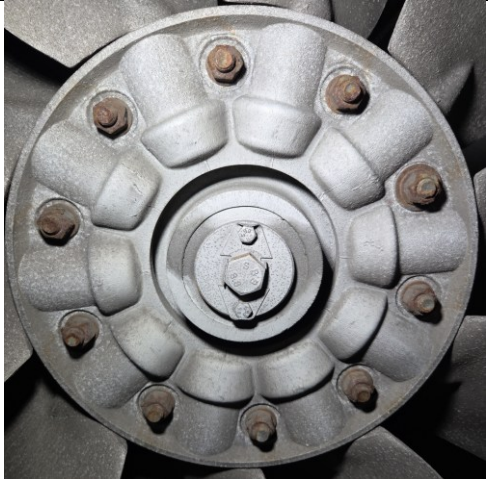
| <p>Impeller, blader og ledeskovler:</p> | | <ul style="list-style-type: none"> <li>• Normal korrosjon og slitasje på impeller.</li> </ul> |

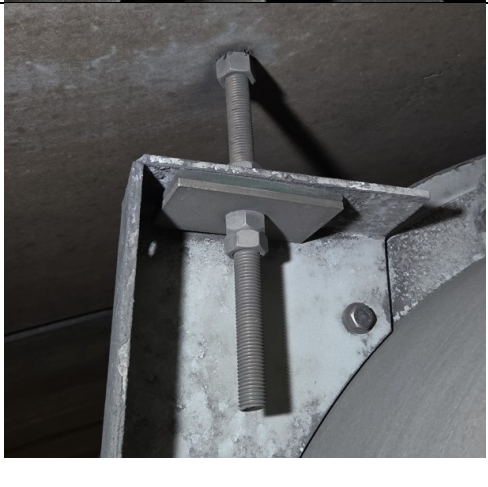
| Oppheng: | | <ul style="list-style-type: none"> <li>• Ingen feil eller mangler avdekket ved kontroll.</li> </ul> |

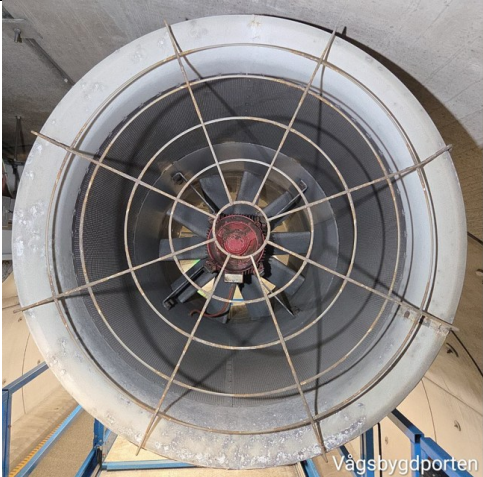
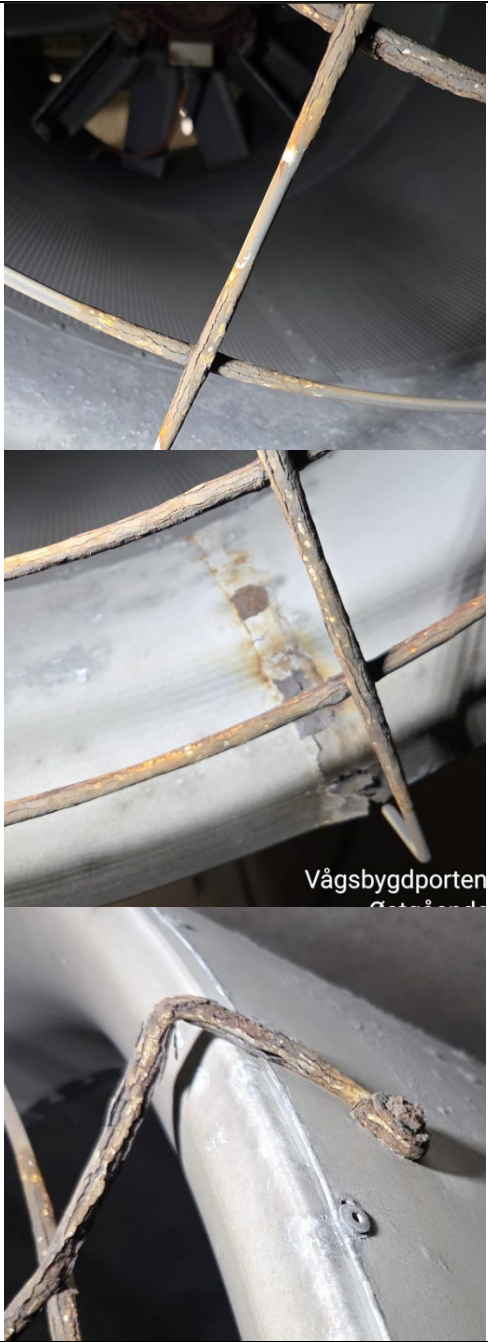
| | | Kommentar: |
|---|---|---|
| Utløp: | | <ul style="list-style-type: none"> <li>• Utløp har en del lakkslipp og korrosjon.</li> <li>• Merkbar korrosjon ved sammenføyning utløp.</li> <li>• Gitter kraftig korrodert. Må fjernes.</li> </ul> |

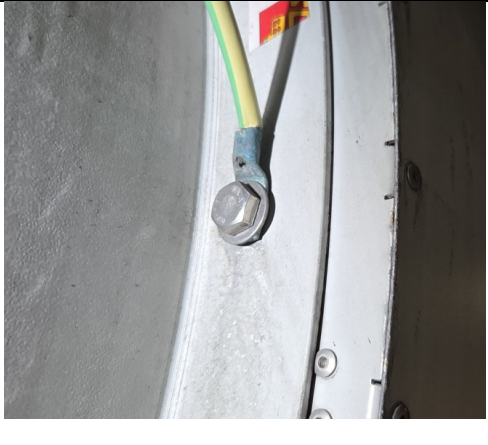
| Viftehus: | | <ul style="list-style-type: none"> <li>• Korrodert kabelsko.</li> <li>• Korroderte muttere feste motor.</li> </ul> |

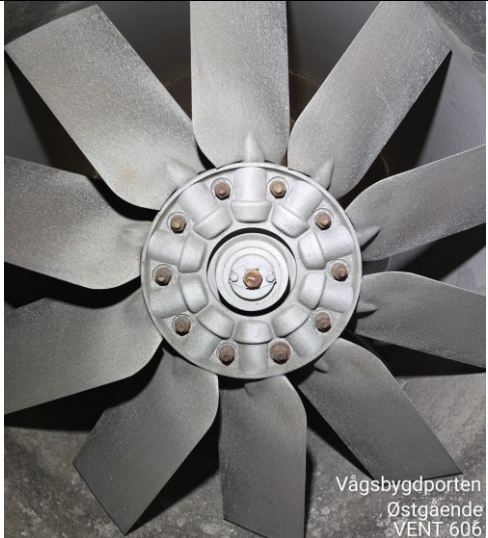
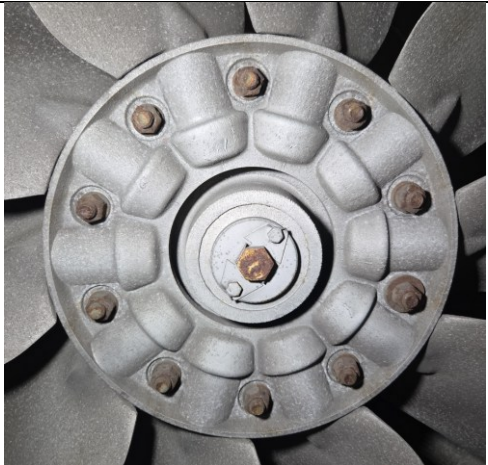
| <p>Impeller, blader og ledeskovler:</p> | | <ul style="list-style-type: none"> <li>• Normal korrosjon og slitasje på impeller.</li> </ul> |

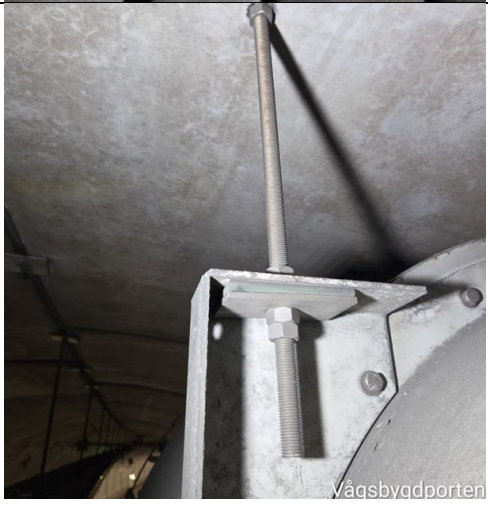
| Oppheng: | | <ul style="list-style-type: none"> <li>• Ingen feil eller mangler avdekket ved kontroll.</li> </ul> |

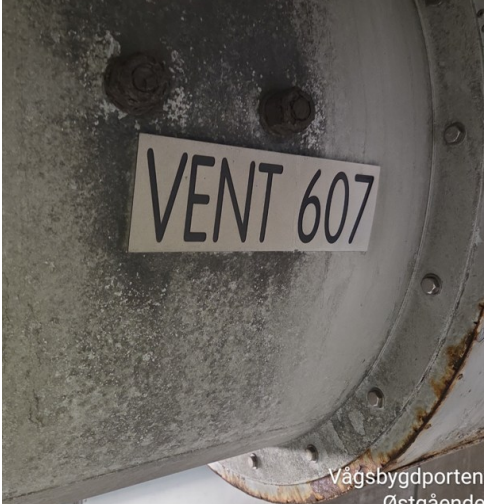
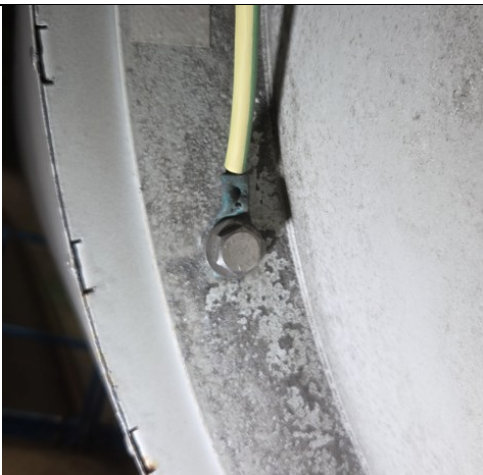
| <p>Viftehus:</p> | | <ul style="list-style-type: none"> <li>• Korrodert kabelsko.</li> <li>• Korroderte muttere fester motor</li> </ul> |

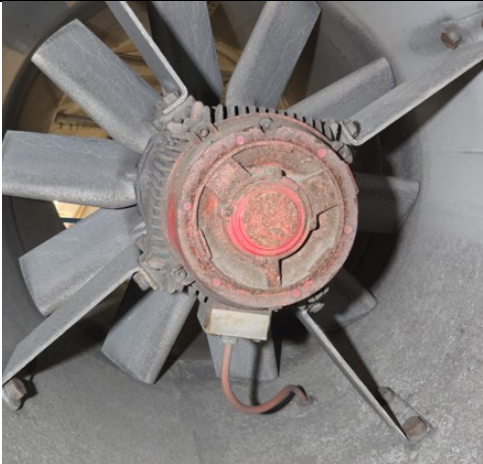
| Motor: | | <ul style="list-style-type: none"> <li>• Kraftig korrosjon motor.</li> </ul> |

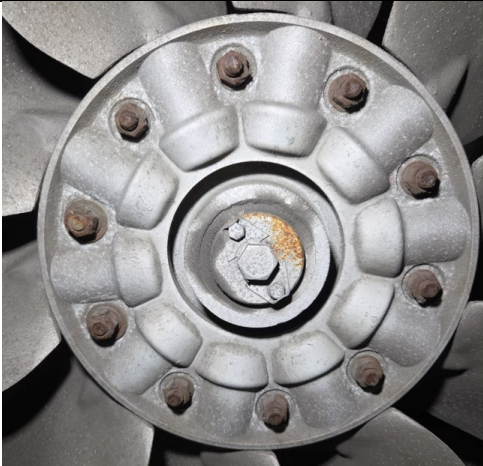
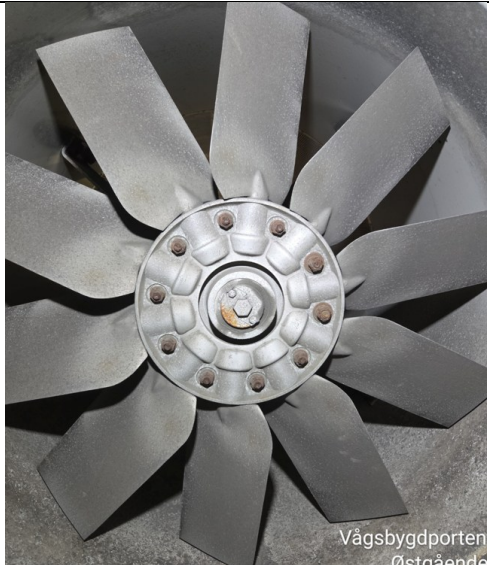
| Impeller, blader og ledeskovler: | | <ul style="list-style-type: none"> <li>• Normal korrosjon og slitasje på impeller.</li> </ul> |

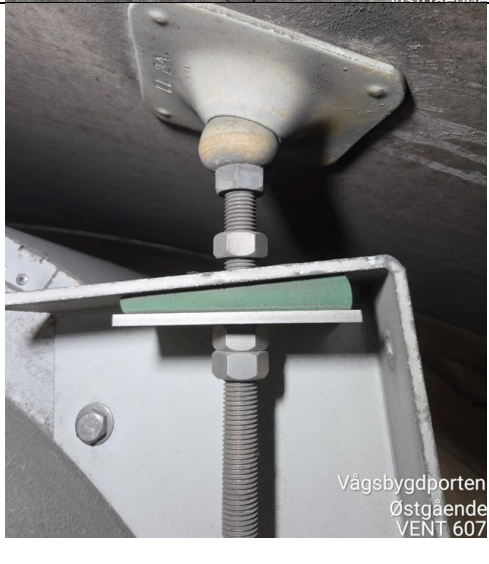
| Oppheng: | <p>Vågsbygdporten<br/>Østgående<br/>VENT 607</p> | <ul style="list-style-type: none"> <li>Ingen feil eller mangler avdekket ved kontroll.</li> </ul> |

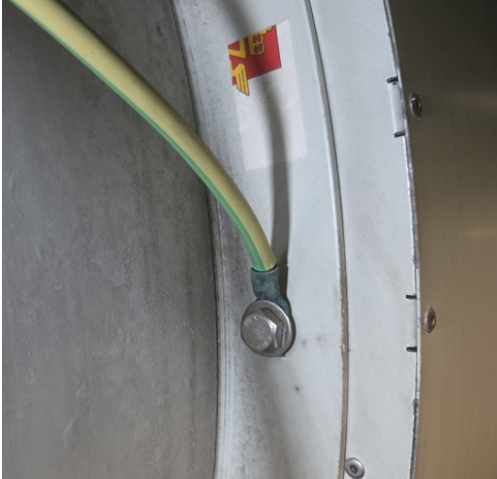
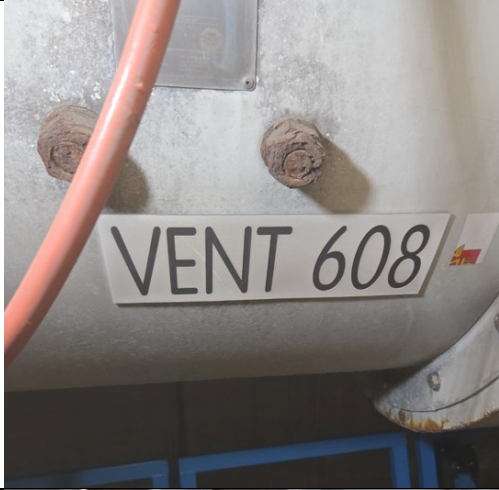
| <p>Viftehus:</p> | | <ul style="list-style-type: none"> <li>• Korrodert kabelsko.</li> <li>• Korroderte muttere feste motor.</li> </ul> |

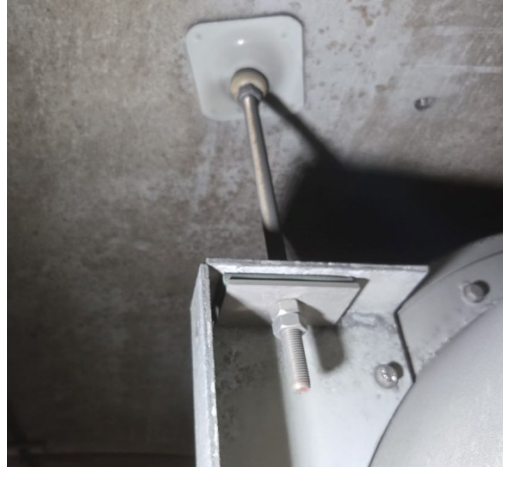
| <p>Oppheng:</p> | | <ul style="list-style-type: none"> <li>• Ingen feil eller mangler avdekket ved kontroll.</li> </ul> |

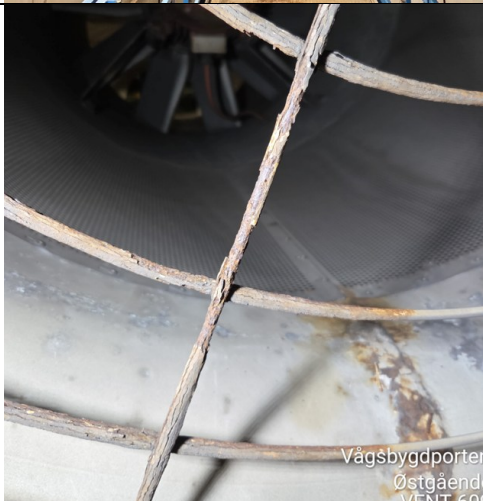
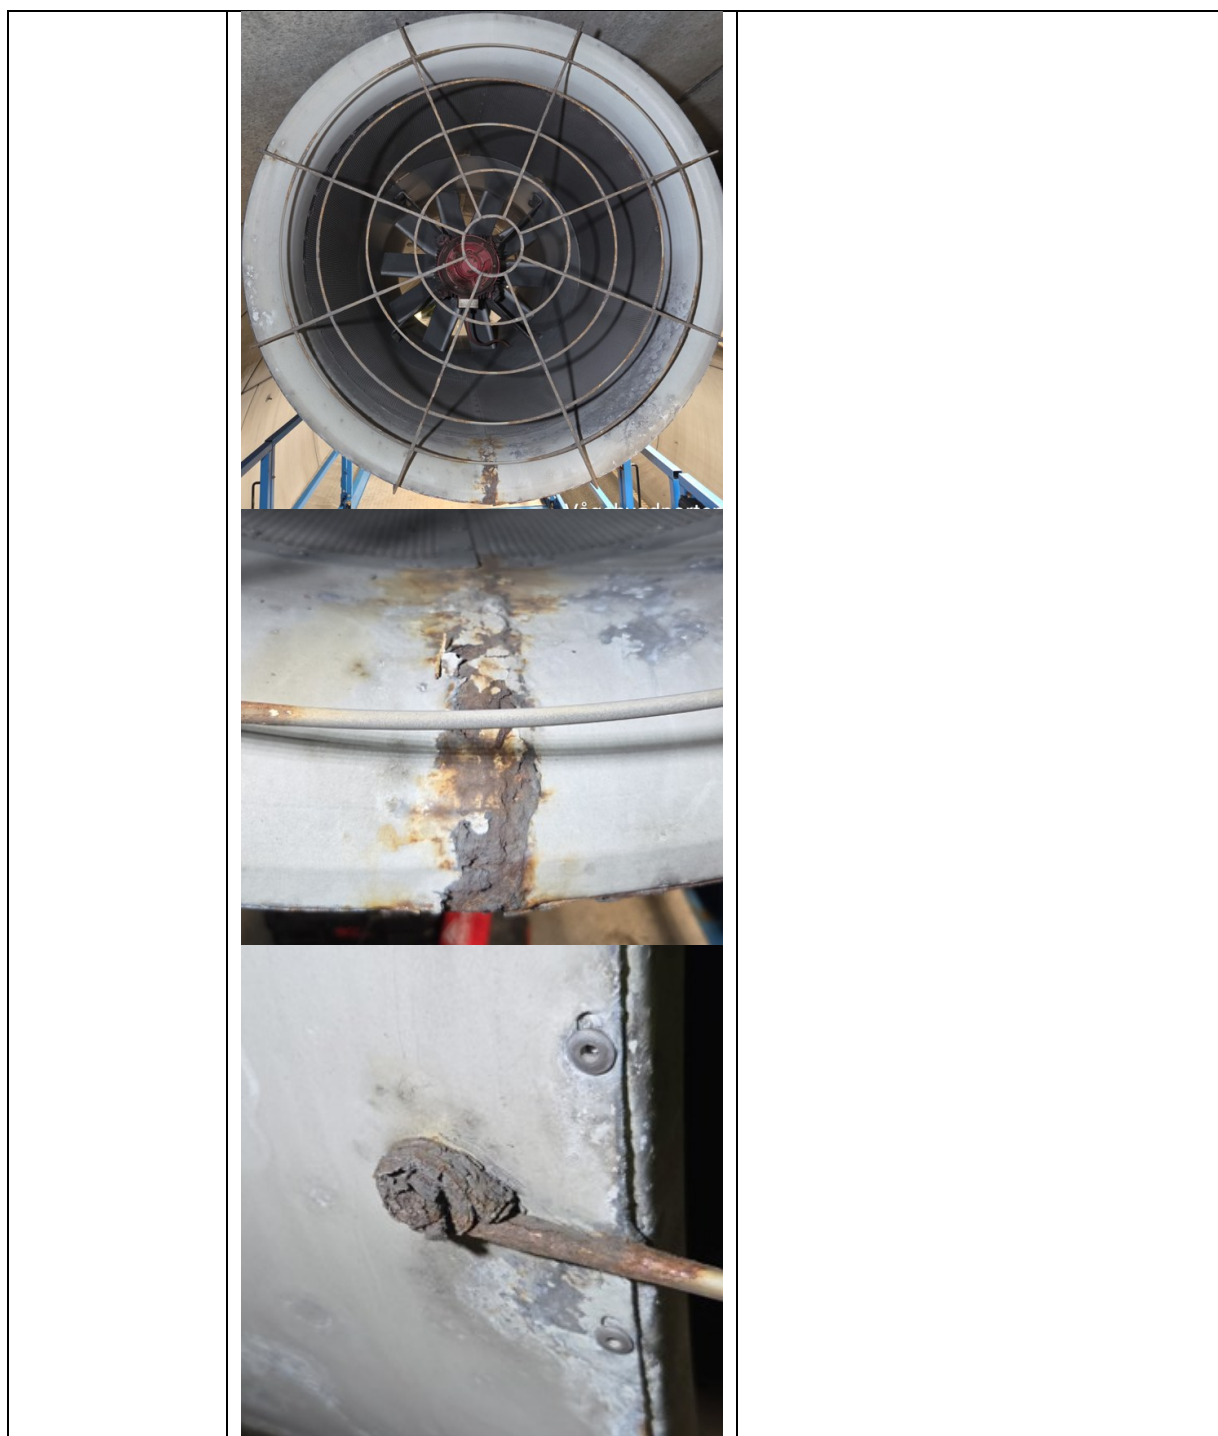
| | | Kommentar: |
|---|---|---|
| Utløp: | <p>Vågsbygdporten<br/>Østgående<br/>VENT 609</p> | <ul style="list-style-type: none"> <li>• Utløp har en del lakslipp og korrosjon.</li> <li>• Merkbar korrosjon ved sammenføyning utløp.</li> <li>• Gitter kraftig korrodert. Må fjernes.</li> </ul> |

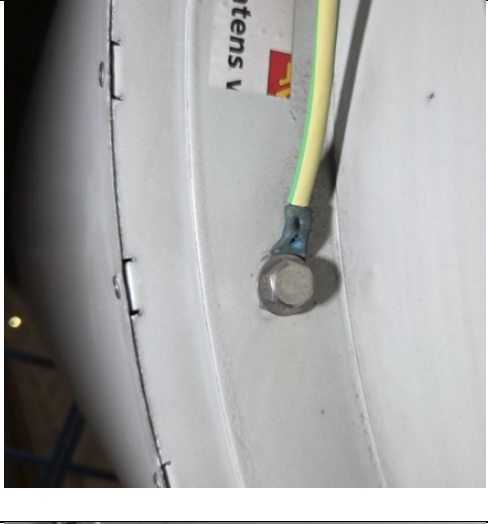
| Viftehus: | | <ul style="list-style-type: none"> <li>• Korrodert kabelsko.</li> <li>• Korroderte muttere feste motor.</li> </ul> |

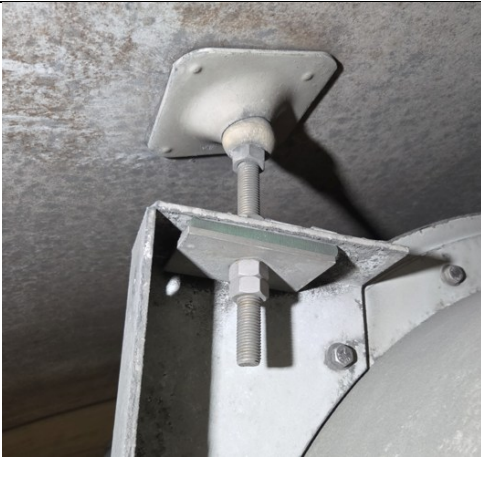
| <p>Oppheng:</p> | | <ul style="list-style-type: none"> <li>• Ingen feil eller mangler avdekket ved kontroll.</li> </ul> |

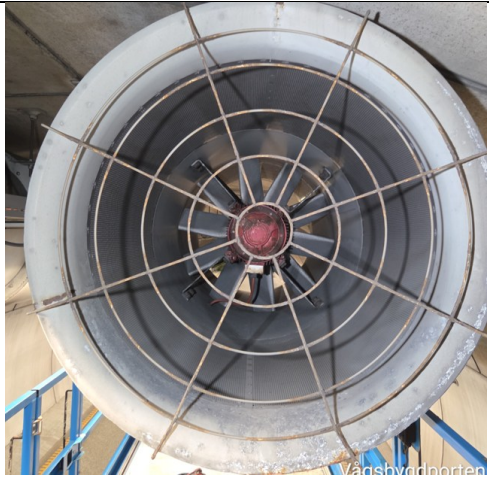
| <p>Utløp:</p> | | <ul style="list-style-type: none"> <li>• Utløp har en del lakkslipp og korrosjon.</li> <li>• Merkbart korrosjon ved sammenføyning utløp.</li> <li>• Gitter kraftig korrodert. Må fjernes.</li> </ul> |

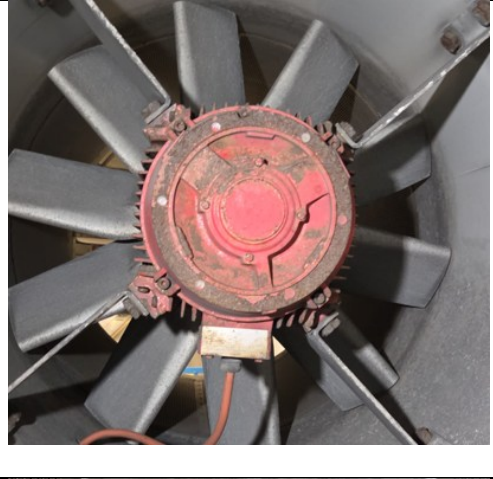
| <p>Motor:</p> | | <ul style="list-style-type: none"> <li>• Kraftig korrosjon motor.</li> </ul> |

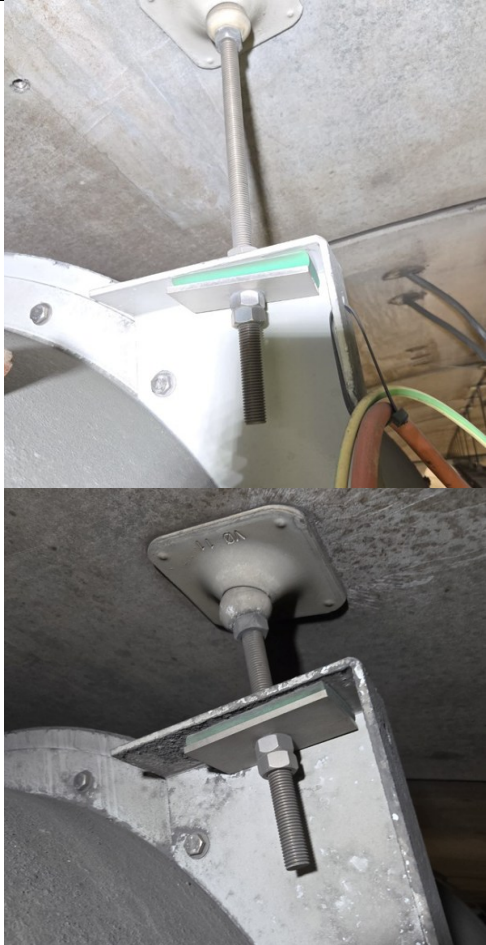
| <p>Oppheng:</p> | | <ul style="list-style-type: none"> <li>• Ingen feil eller mangler avdekket ved kontroll.</li> </ul> |

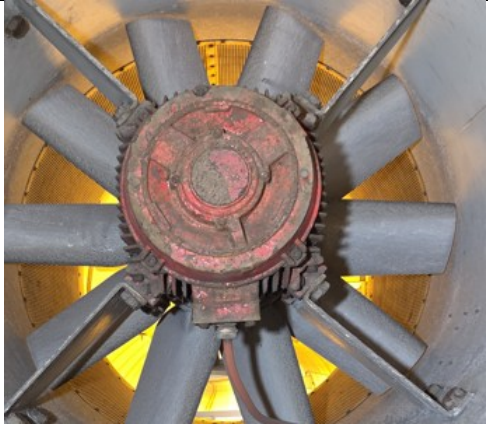
| <p>Motor:</p> | | <ul style="list-style-type: none"> <li>• Kraftig korrosjon motor.</li> </ul> |

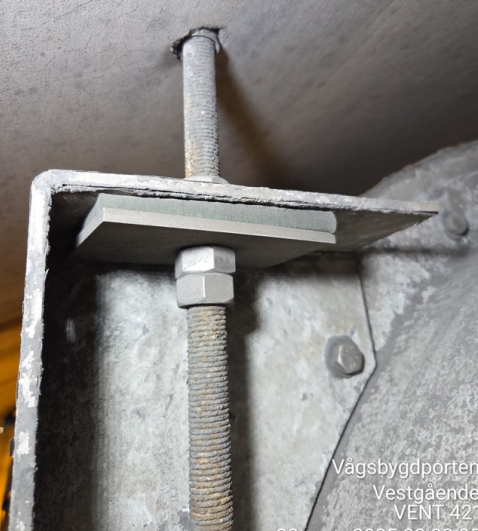
| Oppheng: | <p>Vågsbygdporten<br/>Vestgående<br/>VENT 421<br/>23. sep. 2025 23:02:05</p> | <ul style="list-style-type: none"> <li>• Noe overflate korrosjon på gjengestang fjellbolt.</li> </ul> |
