# Årskontroll 2025

- *Statusrapport på impulsvifter i*
- *Vågsbygdporten*

*Agder fylkeskommune*

Tunnel: Fv 456 Vågsbygdporten  
Seksjon: Elektro

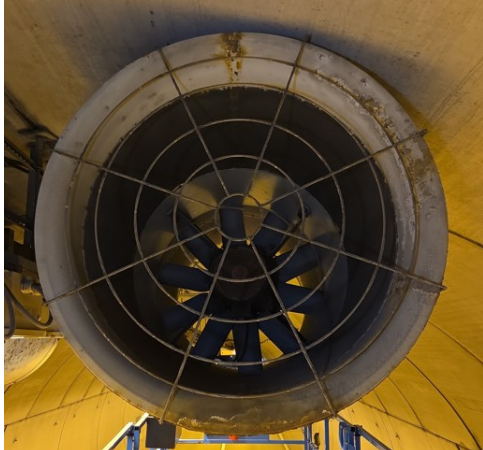
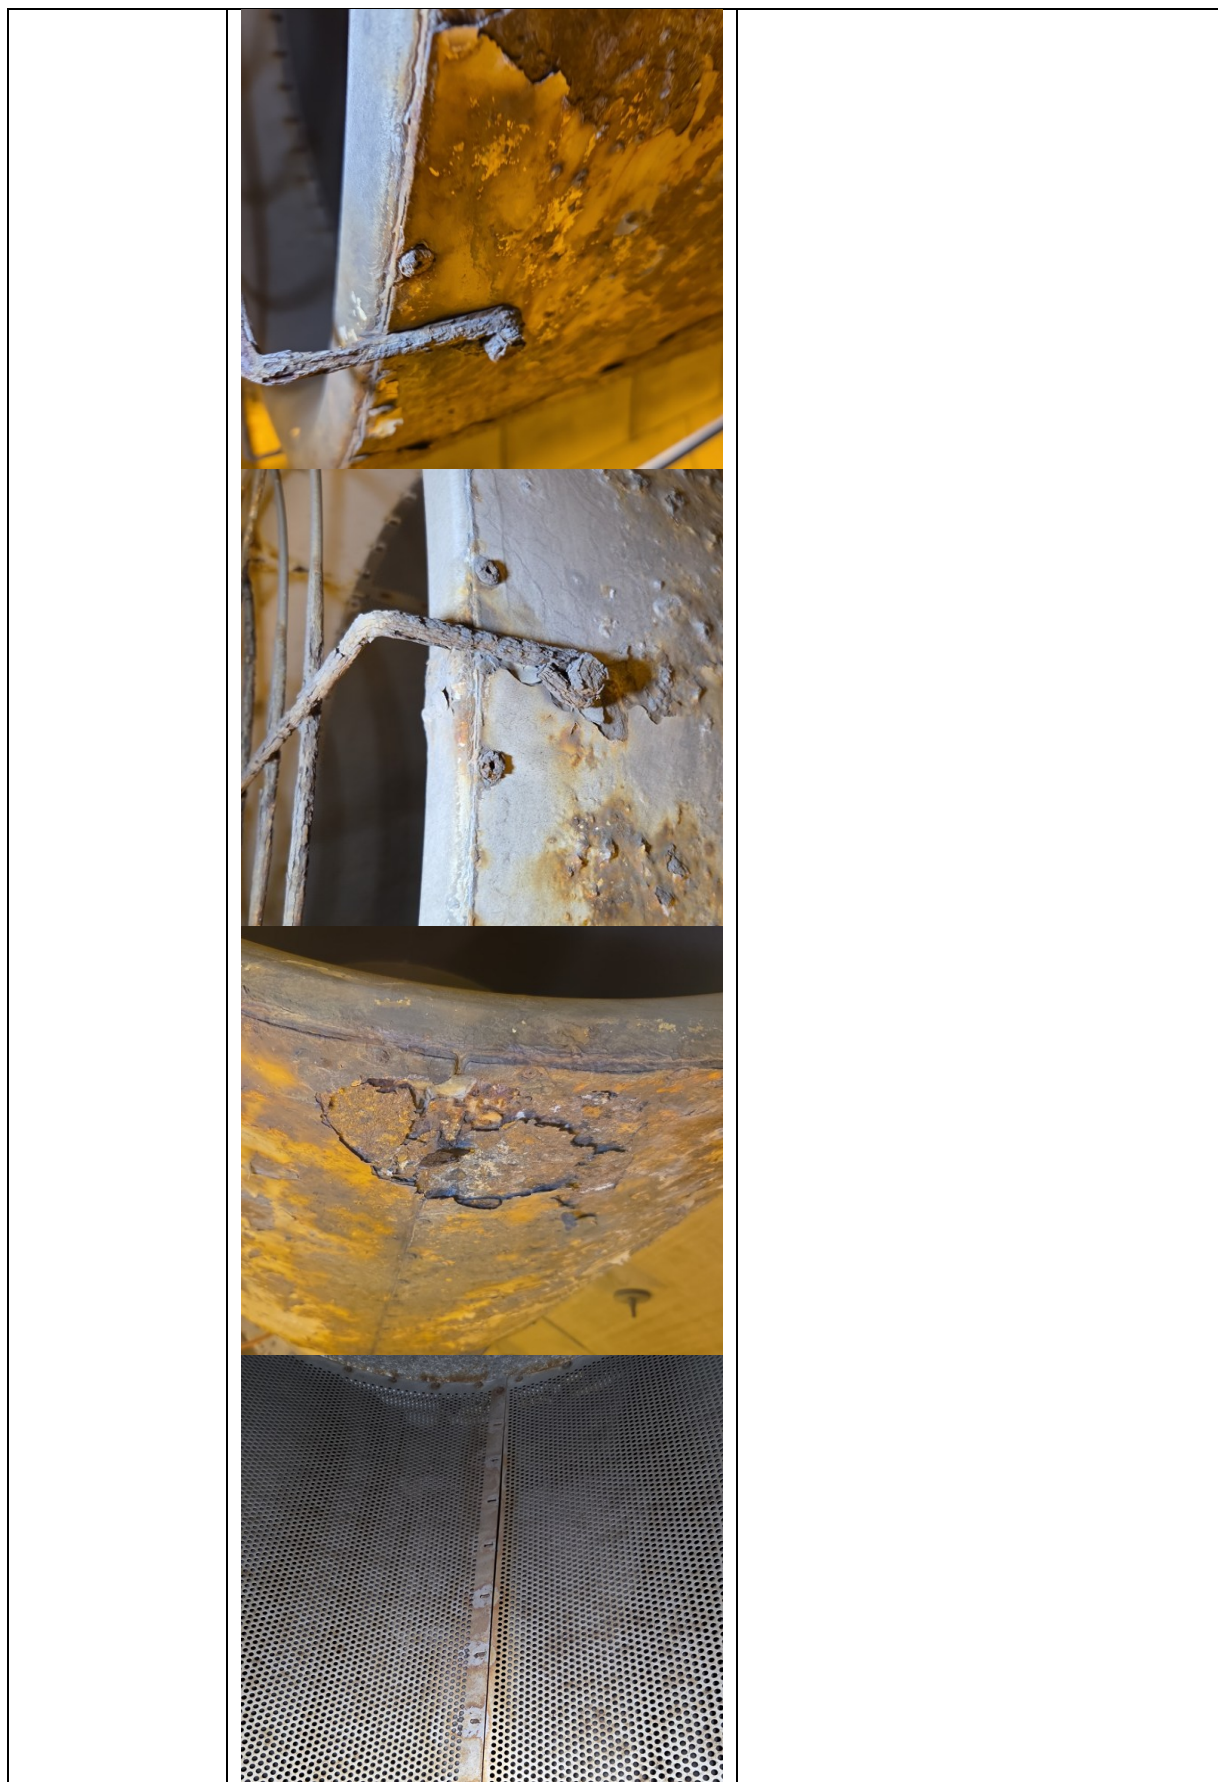
| | | Kommentar: |
|---|---|---|
| Utløp: | | <ul style="list-style-type: none"> <li>• Kraftig korroderte popnagler. Inni lydfelle, hvor perf plate løsner.</li> <li>• Utløp har en del lakkslipp og kraftig korrosjon.</li> <li>• Merkbar korrosjon ved sammenføyning utløp.</li> <li>• Gitter kraftig korrodert. Må fjernes.</li> <li>• Kraftig korrosjon lydfelle under.</li> </ul> |

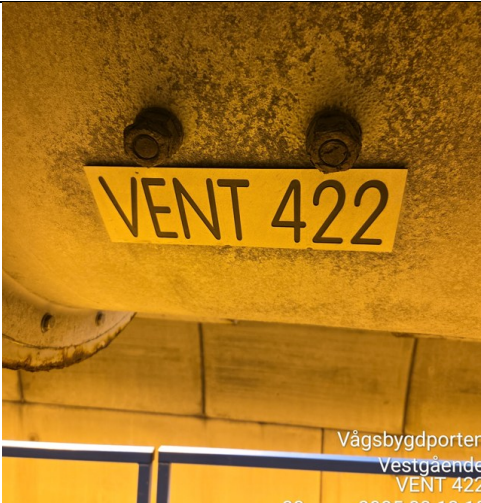
| <p>Viftehus:</p> | <p>Vågsbygdporten<br/>Vestgående<br/>VENT 422<br/>23. sep. 2025 23:17:55</p> | <ul style="list-style-type: none"> <li>• Korrodert kabelsko.</li> <li>• Korroderte muttere feste motor.</li> </ul> |

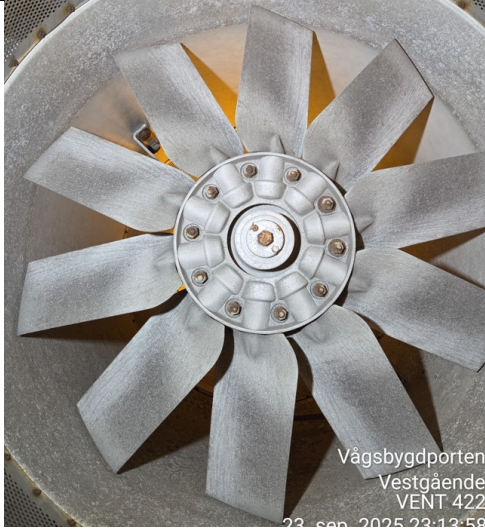
| <p>Impeller, blader og ledeskovler:</p> | | <ul style="list-style-type: none"> <li>• Sitter fast i lager. Sviver nesten ikke rundt.</li> <li>• Normal korrosjon og slitasje på impeller.</li> </ul> |

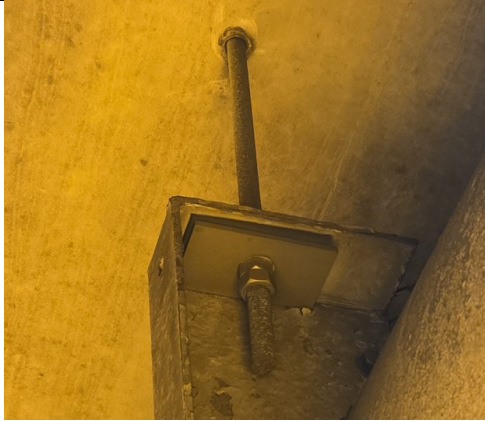
| <p>Oppheng:</p> | | <ul style="list-style-type: none"> <li>• Ingen feil eller mangler avdekket ved kontroll.</li> </ul> |

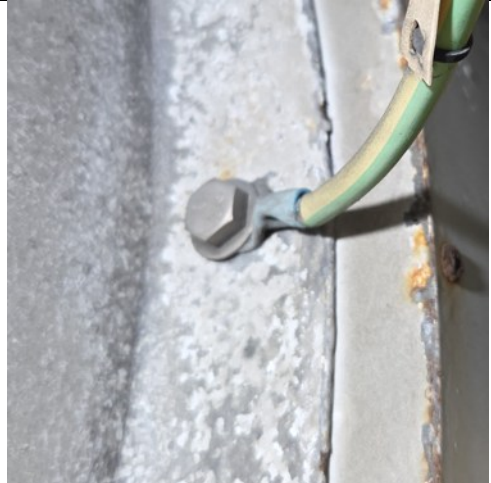
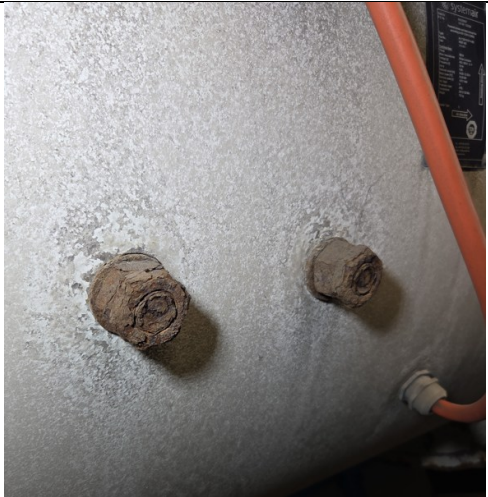
| <p>Viftehus:</p> | | <ul style="list-style-type: none"> <li>• Korrodert kabelsko.</li> <li>• Korroderte muttere feste motor.</li> </ul> |

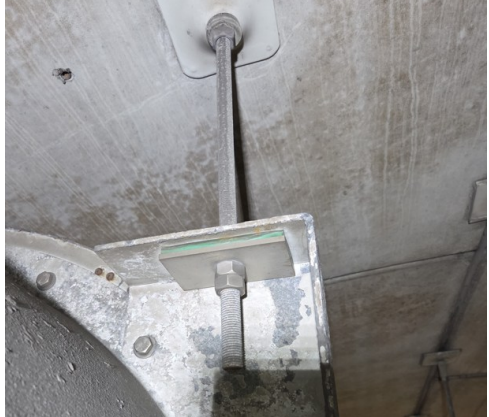
| <p>Oppheng:</p> | | <ul style="list-style-type: none"> <li>• Ingen feil eller mangler avdekket ved kontroll.</li> </ul> |

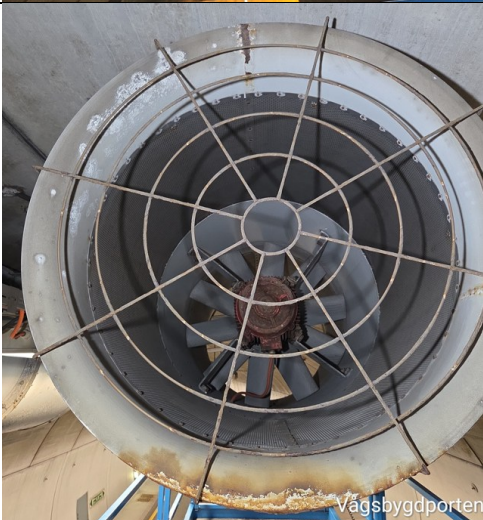
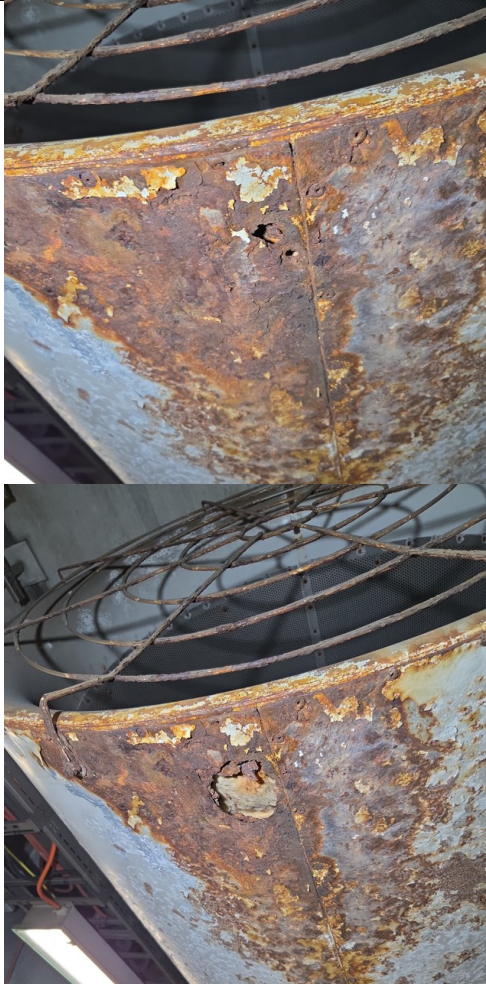
| | | Kommentar: |
|---|---|---|
| Utløp: | | <ul style="list-style-type: none"> <li>• Utløp har en del lakkslipp og korrosjon.</li> <li>• Merkbar korrosjon ved sammenføyning utløp.</li> <li>• Gitter kraftig korrodert. Må fjernes.</li> <li>• Kraftig korrosjon i underkant lydfelle. Hull.</li> </ul> |

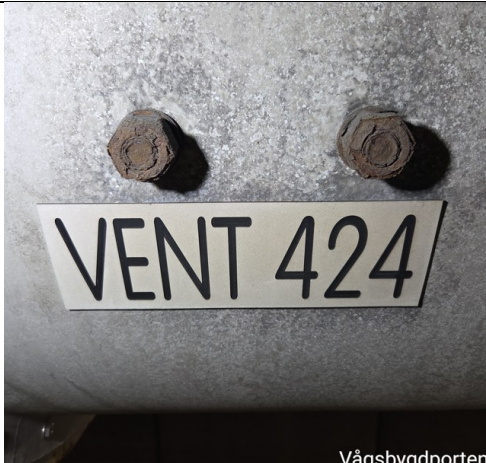
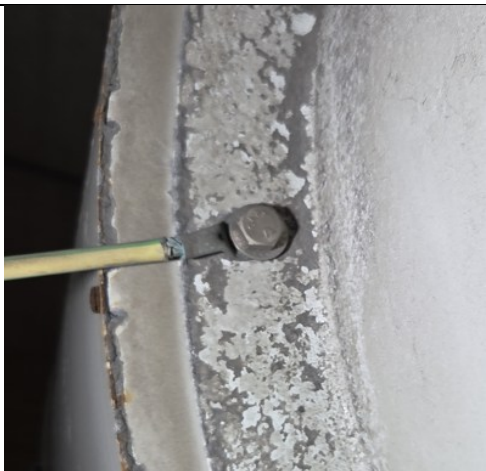
| <p>Viftehus:</p> | <p>Vågsbygdporten</p> | <ul style="list-style-type: none"> <li>• Korrodert kabelsko.</li> <li>• Korroderte muttere feste motor.</li> </ul> |

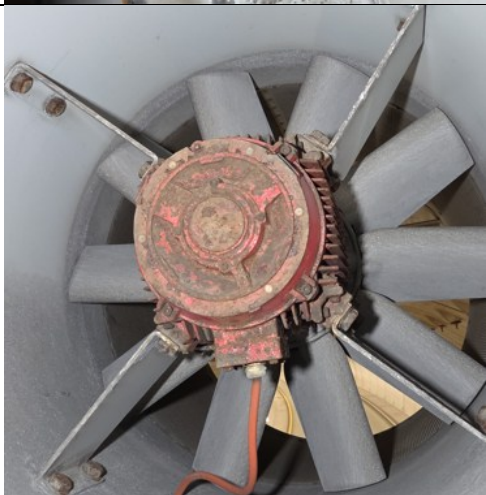
| Motor: | | <ul style="list-style-type: none"> <li>• Kraftig korrosjon motor.</li> </ul> |

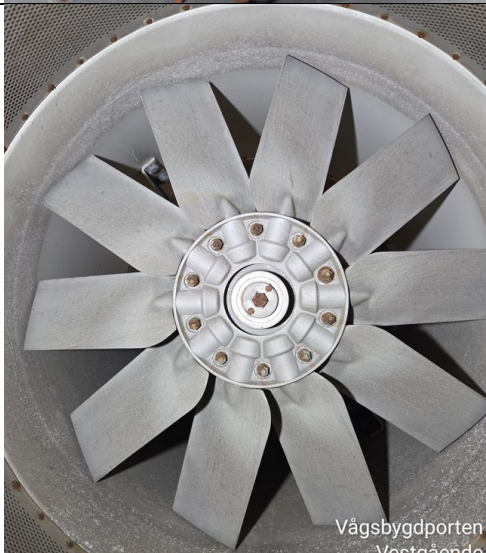
| Impeller, blader og ledeskovler: | <br>Vågsbygdporten<br>Vestnående | <ul style="list-style-type: none"> <li>• Normal korrosjon og slitasje på impeller.</li> </ul> |

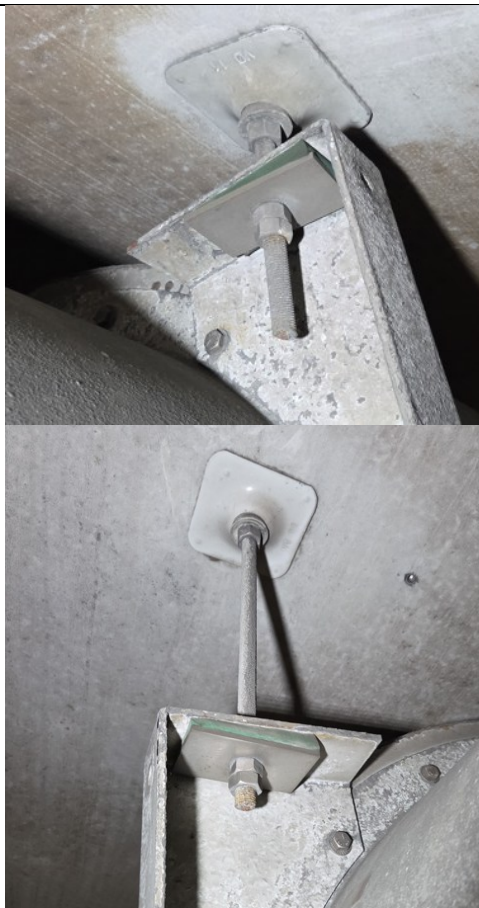
Oppheng:

- Ingen feil eller mangler avdekket ved kontroll.

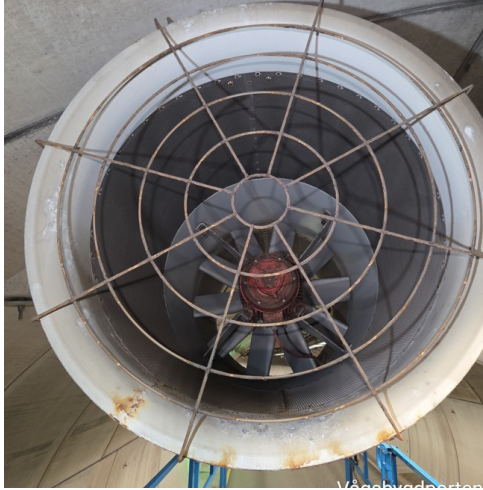
| | | Kommentar: |
|---|---|---|
| Utløp: | | <ul style="list-style-type: none"> <li>• Utløp har en del lakkslipp og korrosjon.</li> <li>• Merkbar korrosjon ved sammenføyning utløp.</li> <li>• Gitter kraftig korrodert. Må fjernes.</li> </ul> |

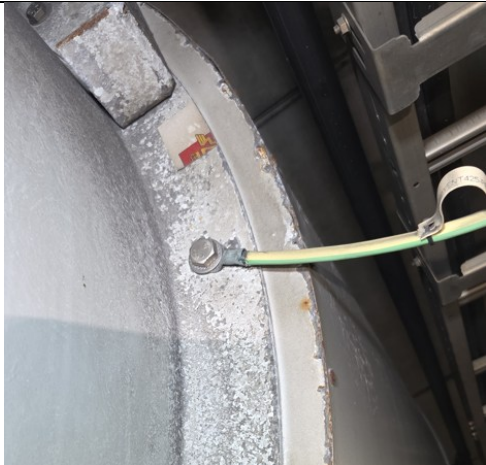
| Viftehus: | | <ul style="list-style-type: none"> <li>• Korrodert kabelsko.</li> <li>• Korroderte muttere feste motor.</li> </ul> |

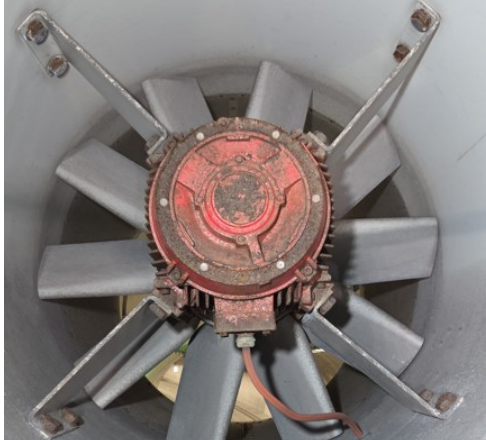
| Motor: | | <ul style="list-style-type: none"> <li>• Kraftig korrosjon motor.</li> </ul> |

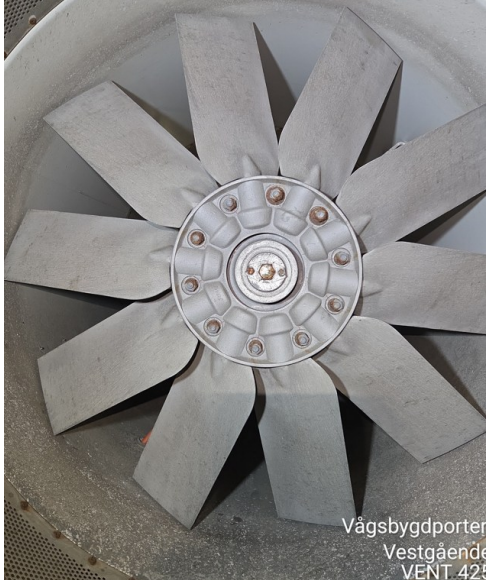
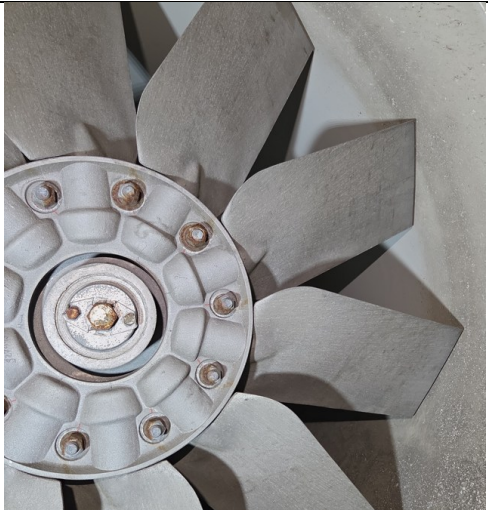
| Impeller, blader og ledeskovler: | <p>Vågsbygdporten<br/>Vestgående<br/>VENT 423</p> | <ul style="list-style-type: none"> <li>• Normal korrosjon og slitasje på impeller.</li> </ul> |

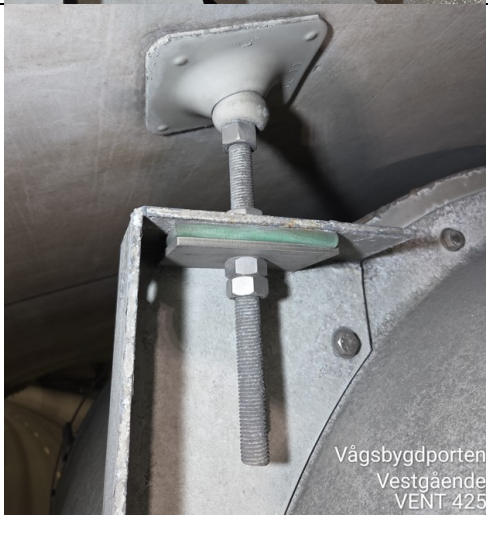
| Oppheng: | <p>Vågsbygdporten<br/>Vestgående<br/>VENT 425</p> | <ul style="list-style-type: none"> <li>Ingen feil eller mangler avdekket ved kontroll.</li> </ul> |

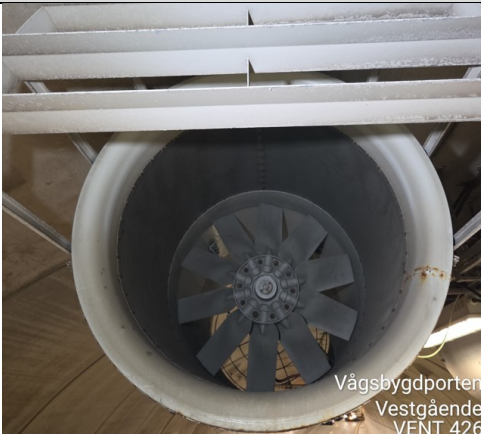
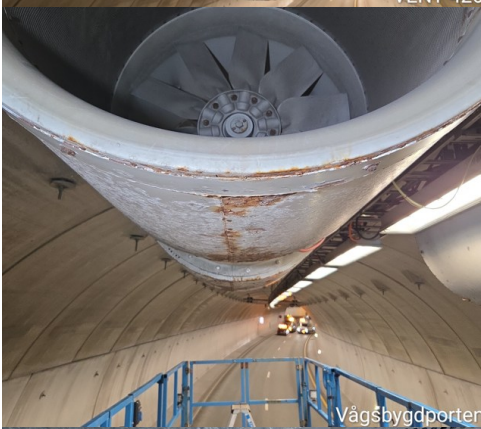
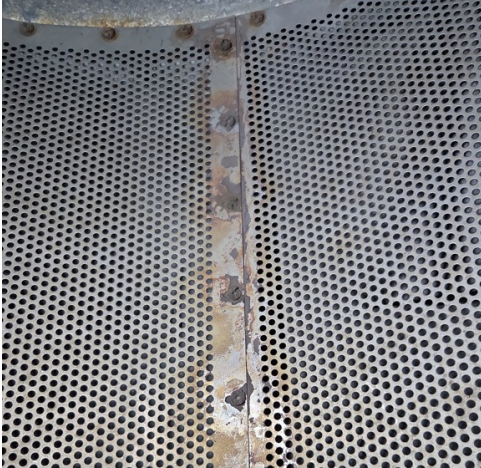
| Innløp: | | Kommentar: |
|---|---|---|
| | | <ul style="list-style-type: none"> <li>• Innløp har en del begynnende korrosjon i underkant lydfelle.</li> <li>• Lakkslipp deflektor.</li> <li>• Singel mutter i feste deflektor.</li> <li>• Kraftig korroderte popnagler. Inni lydfelle, hvor perf plate løsner.</li> </ul> |

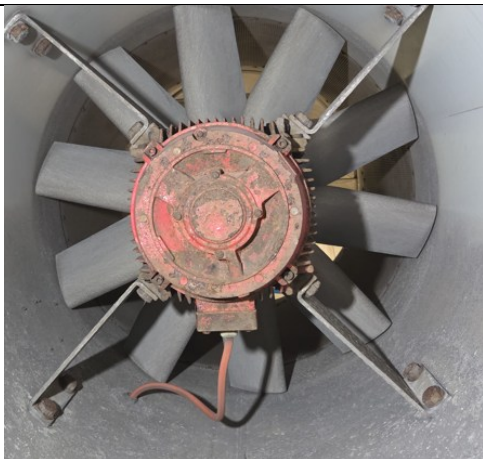
| Motor: | | <ul style="list-style-type: none"> <li>Kraftig korrosjon motor.</li> </ul> |

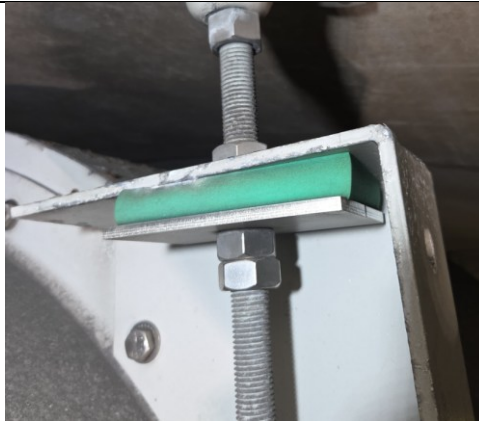
Oppheng:

- Ingen feil eller mangler avdekket ved kontroll.

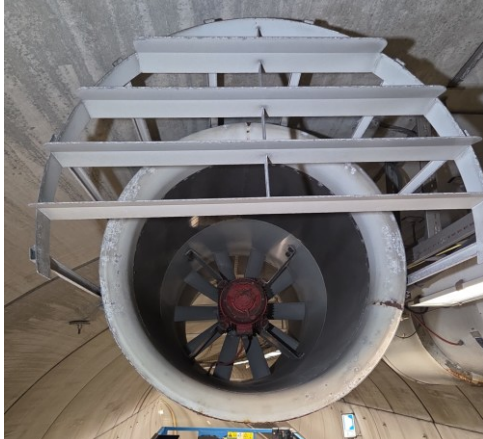
| | | Kommentar: |
|---|---|---|
| Utløp: | | <ul style="list-style-type: none"> <li>• Utløp har en del lakkslipp og korrosjon.</li> <li>• Merkbar korrosjon ved sammenføyning utløp.</li> </ul> |

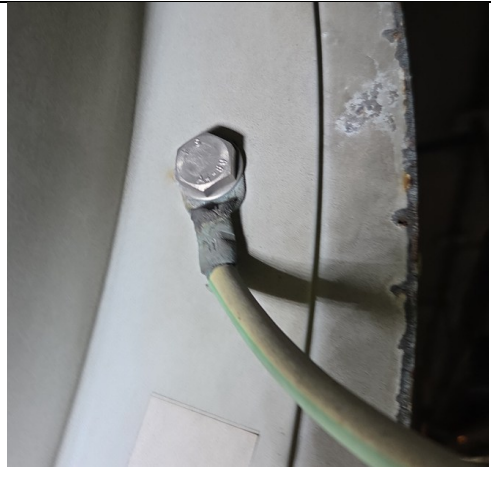
| Viftehus: | | <ul style="list-style-type: none"> <li>• Korrodert kabelsko.</li> <li>• Korroderte muttere feste motor.</li> </ul> |

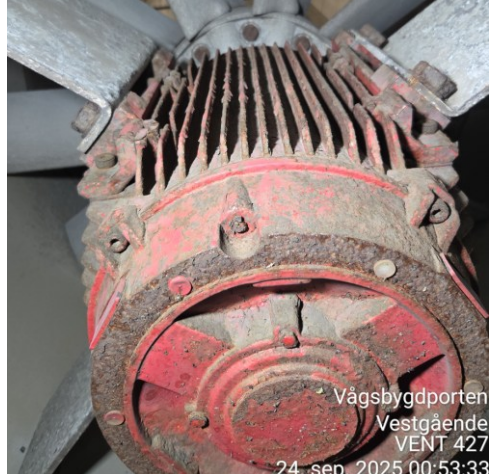
| Motor: | <p>Vågsbygdporten<br/>Vestgående<br/>VENT 427<br/>24. sep. 2025 00:53:33</p> | <ul style="list-style-type: none"> <li>• Kraftig korrosjon motor.</li> </ul> |

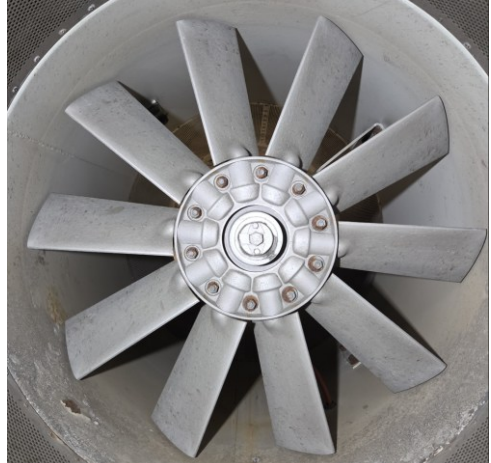
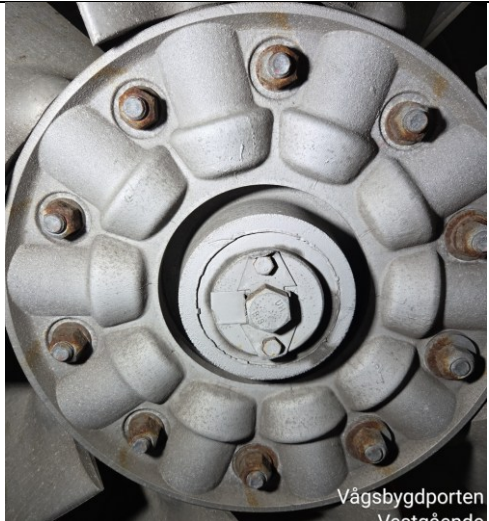
| Impeller, blader og ledeskovler: | | <ul style="list-style-type: none"> <li>• Normal korrosjon og slitasje på impeller.</li> </ul> |

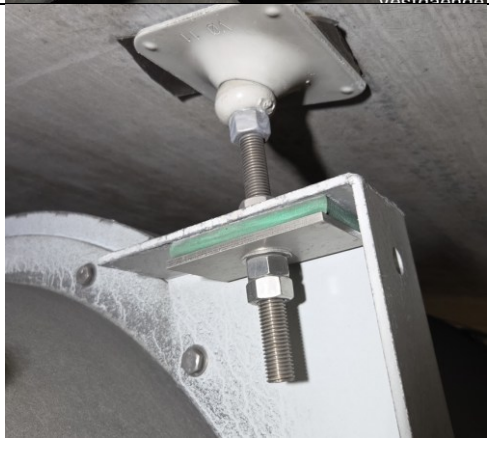
| Oppheng: | | <ul style="list-style-type: none"> <li>• Ingen feil eller mangler avdekket ved kontroll.</li> </ul> |

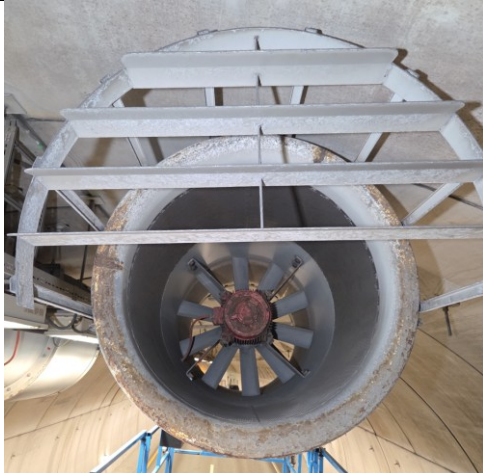
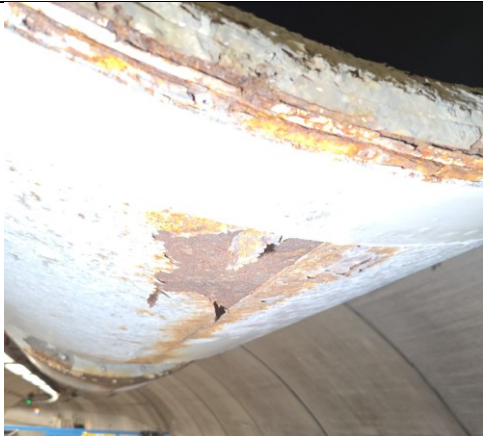
| | | Kommentar: |
|---|---|---|
| Utløp: | | <ul style="list-style-type: none"> <li>• Utløp har en del lakkslipp og er kraftig korrodert.</li> <li>• Merkbare korrosjon ved sammenføyning utløp.</li> <li>• Kraftig korrosjon i underkant lydfelle.</li> </ul> |

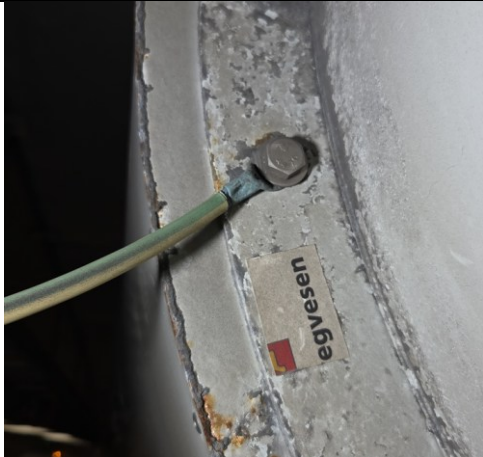
| Viftehus: | | <ul style="list-style-type: none"> <li>• Korrodert kabelsko.</li> <li>• Korroderte muttere feste motor.</li> </ul> |

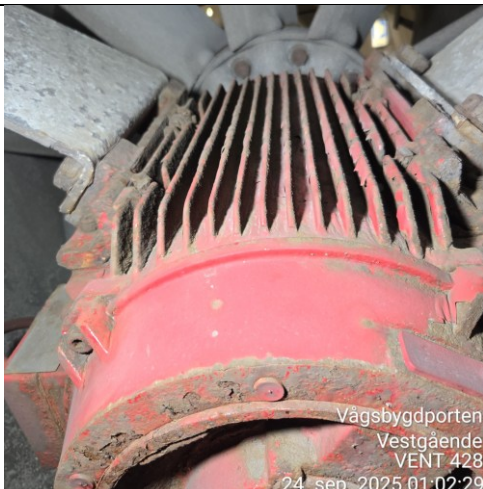
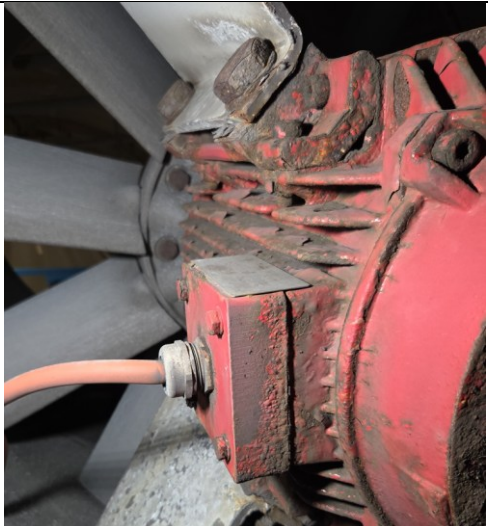
| Motor: | | <ul style="list-style-type: none"> <li>• Kraftig korrosjon motor.</li> </ul> |

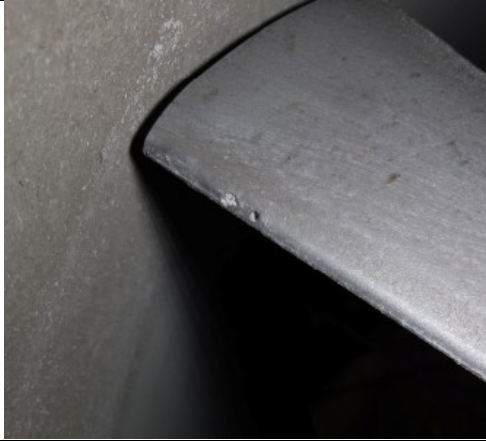
| <p>Impeller, blader og ledeskovler:</p> | | <ul style="list-style-type: none"> <li>• Normal korrosjon og slitasje på impeller men denne har noen små skader på bladene.</li> </ul> |

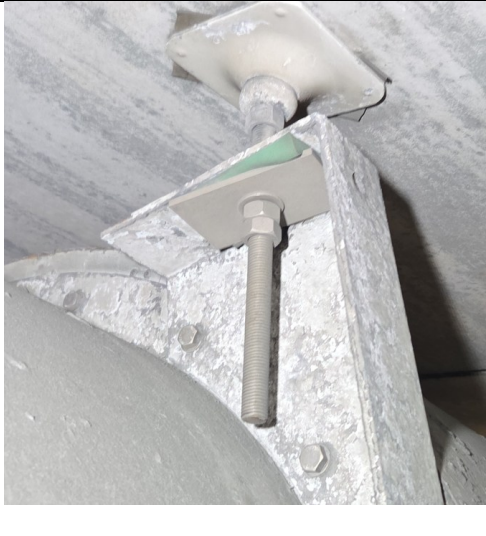
| Oppheng: | | <ul style="list-style-type: none"> <li>• Skive ligger ikke skikkelig på vibrasjonsisolator.</li> </ul> |

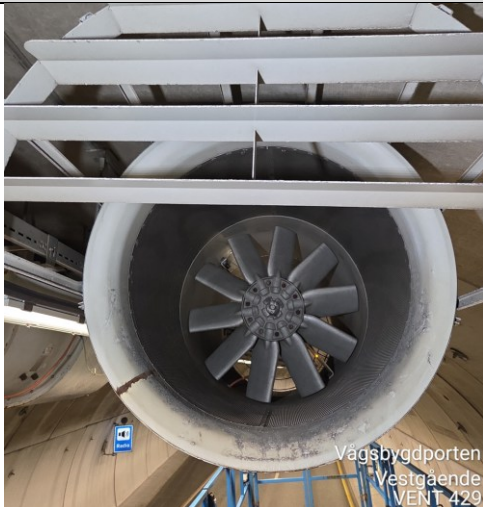
| | | Kommentar: |
|---|---|---|
| Innløp: | | <ul style="list-style-type: none"> <li>• Innløp har en del begynnende korrosjon i underkant lydfelle.</li> <li>• Lakslipp deflektor.</li> <li>• Singel mutter i feste deflektor.</li> <li>• Merkbare korrosjon ved sammenføyning</li> </ul> |

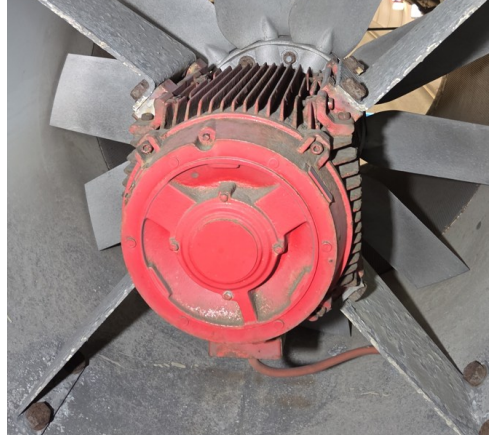
| <p>Motor:</p> | | <ul style="list-style-type: none"> <li>• Kraftig korrosjon motor.</li> </ul> |

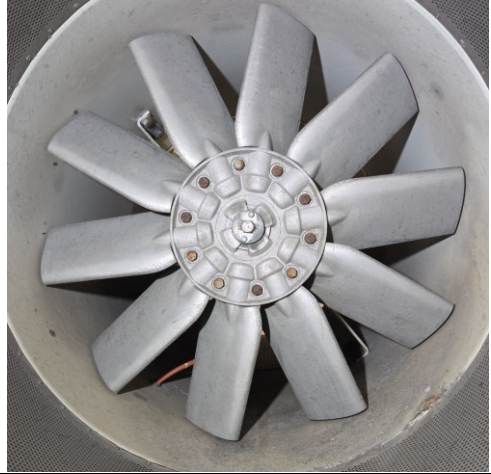
| <p>Impeller, blader og ledeskovler:</p> | | <ul style="list-style-type: none"> <li>• Normal korrosjon og slitasje på impeller.</li> </ul> |

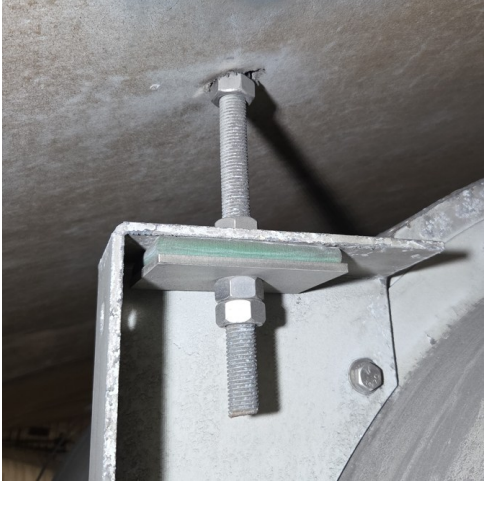
| Oppheng: | | <ul style="list-style-type: none"> <li>Ingen feil eller mangler avdekket ved kontroll.</li> </ul> |

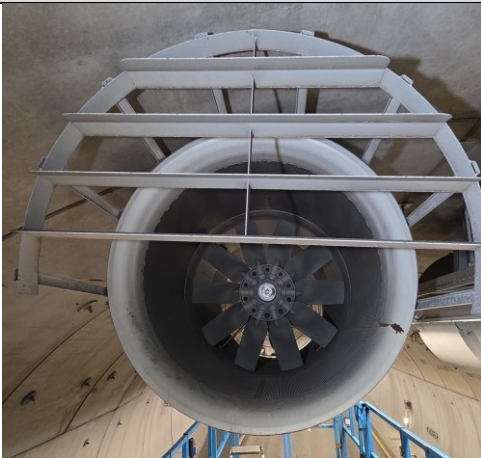
| | | Kommentar: |
|---|---|---|
| Innløp: | | <ul style="list-style-type: none"> <li>Innløp har en del begynnende korrosjon i underkant lydfelle.</li> <li>Lakkslipp deflektor.</li> <li>Singel mutter i feste deflektor.</li> </ul> |

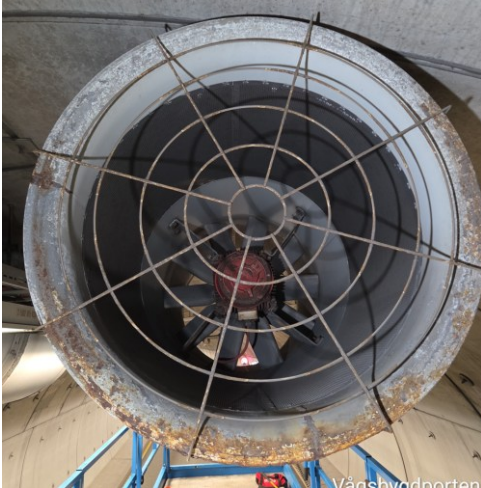
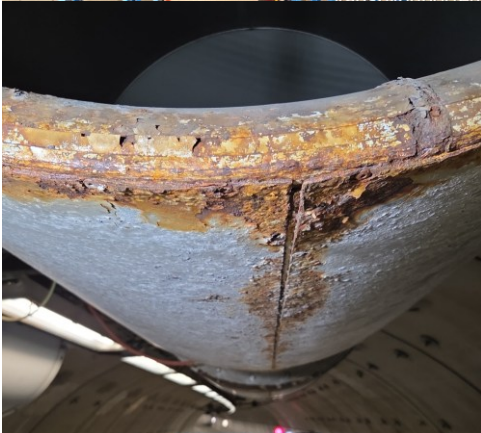
| | | Kommentar: |
|---|---|---|
| Utløp: | | <ul style="list-style-type: none"> <li>Utløp har en del lakkslipp og korrosjon.</li> <li>Merkbar korrosjon ved sammenføyning utløp.</li> <li>Gitter kraftig korrodert. Må fjernes.</li> <li>Kraftig korrodert lydfelle.</li> </ul> |

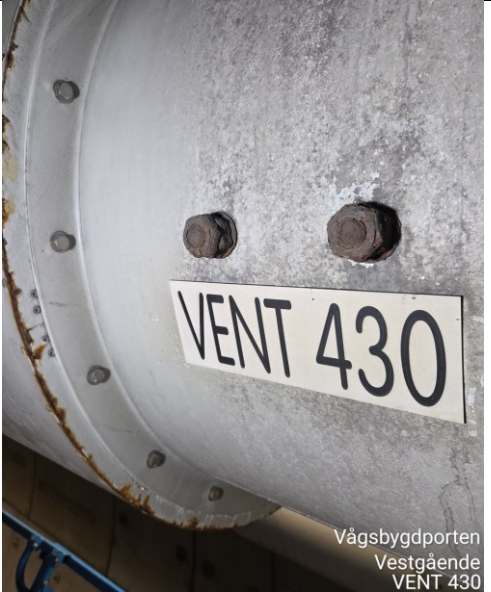
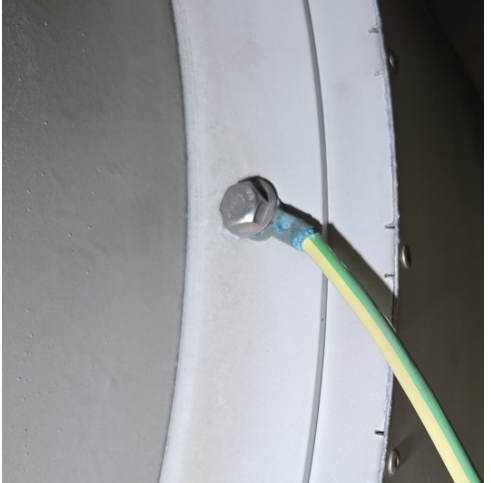
| <p>Viftehus:</p> | | <ul style="list-style-type: none"> <li>• Korrodert kabelsko.</li> <li>• Korroderte muttere feste motor.</li> </ul> |

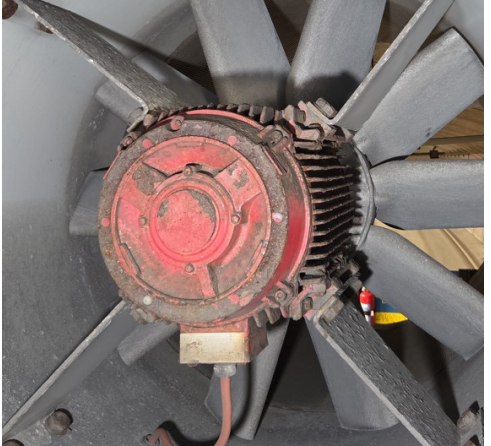
| <p>Motor:</p> | | <ul style="list-style-type: none"> <li>• Kraftig korrosjon motor.</li> </ul> |

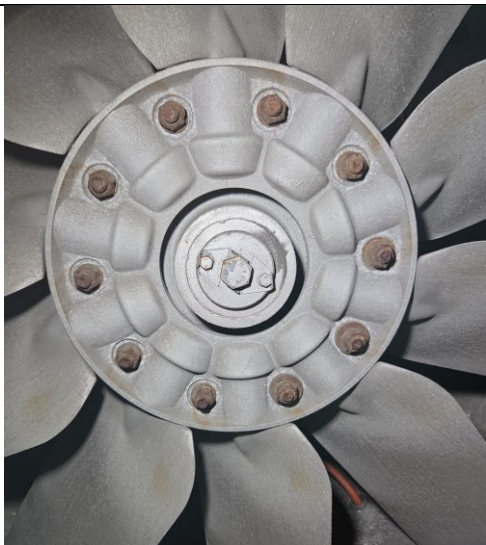
| <p>Impeller, blader og ledeskovler:</p> | | <ul style="list-style-type: none"> <li>• Normal korrosjon og slitasje på impeller.</li> </ul> |

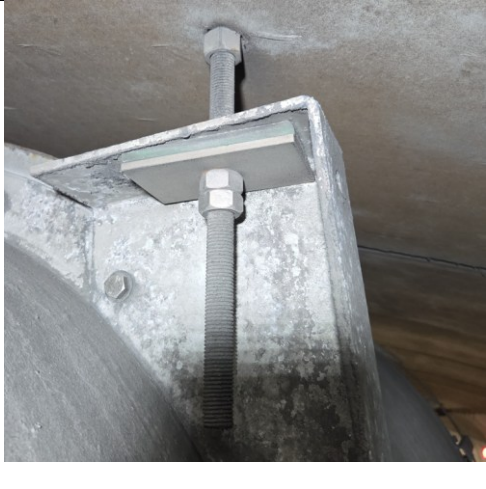
| <p>Oppheng:</p> | | <ul style="list-style-type: none"> <li>• Ingen feil eller mangler avdekket ved kontroll.</li> </ul> |

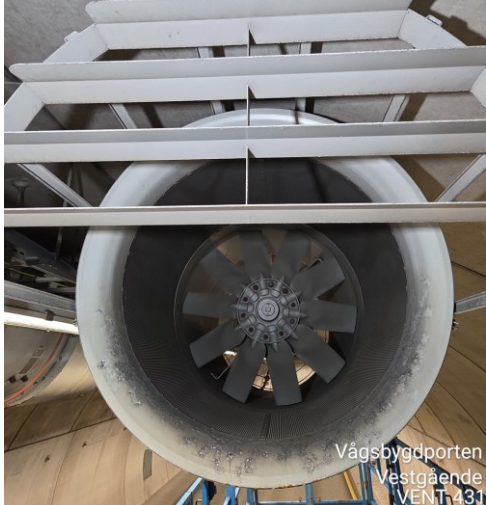
| | | Kommentar: |
|---|---|---|
| <p>Innløp:</p> | <p>Vågsbygdporten<br/>Vestgående<br/>VENT-431</p> | <ul style="list-style-type: none"> <li>• Innløp har en del begynnende korrosjon i underkant lydfelle.</li> <li>• Lakkslipp deflektor.</li> <li>• Singel mutter i feste deflektor.</li> </ul> |

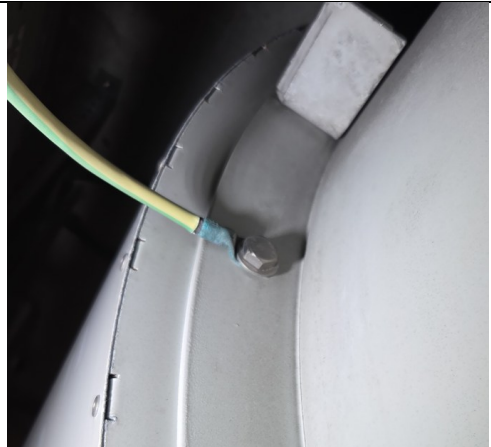
| Viftehus: | | <ul style="list-style-type: none"> <li>• Korrodert kabelsko.</li> <li>• Korroderte muttere feste motor.</li> </ul> |

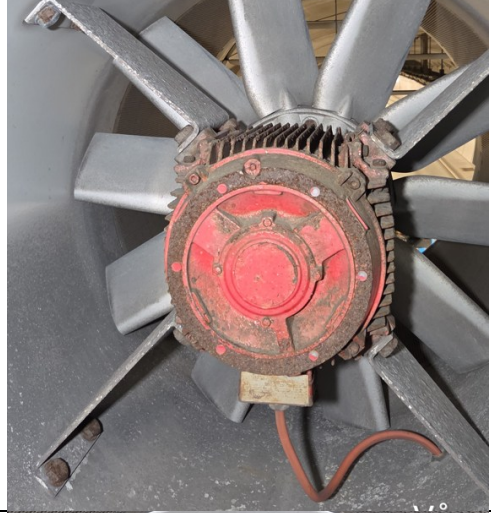
| Motor: | | <ul style="list-style-type: none"> <li>• Kraftig korrosjon motor.</li> </ul> |

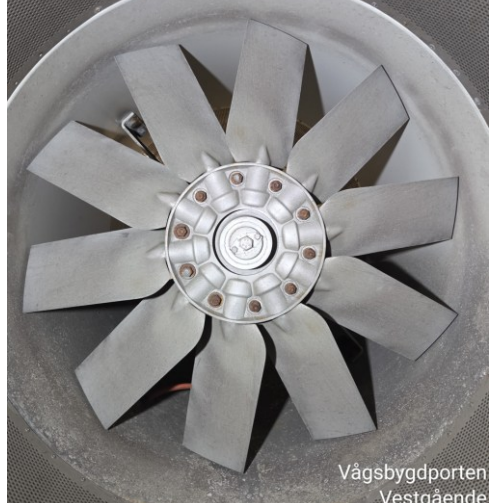
| Impeller, blader og ledeskovler: | <br>Vågsbygdporten<br>Vestgående | <ul style="list-style-type: none"> <li>• Normal korrosjon og slitasje på impeller.</li> </ul> |

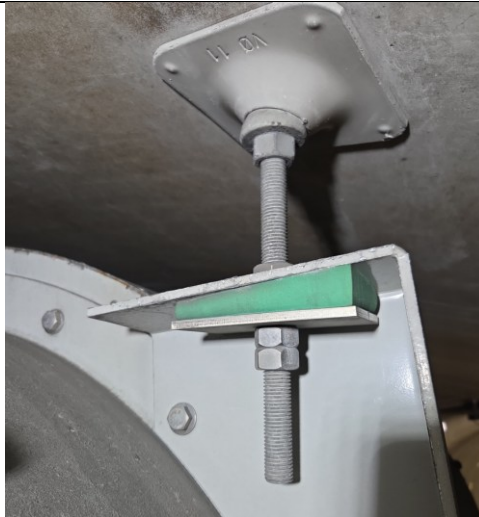
Oppheng:

- Ingen feil eller mangler avdekket ved kontroll.

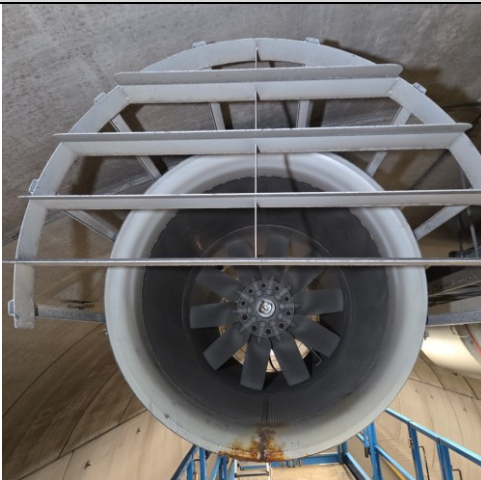
| | | Kommentar: |
|---|---|---|
| Innløp: | | <ul style="list-style-type: none"> <li>• Innløp har en del begynnende korrosjon i underkant lydfelle.</li> <li>• Lakslipp deflektor.</li> <li>• Singel mutter i feste deflektor.</li> <li>• Merkbar korrosjon ved sammenføyning</li> </ul> |

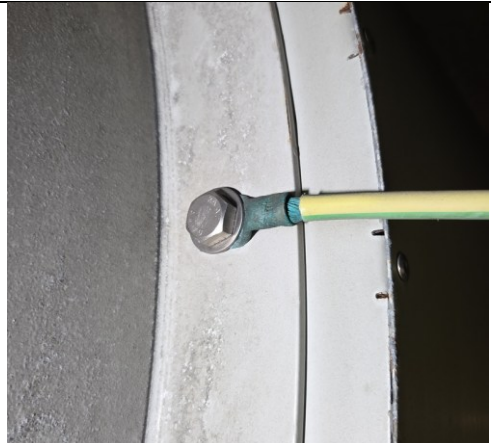
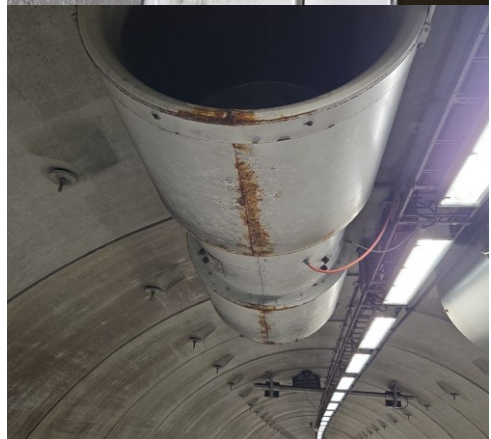
| <p>Viftehus:</p> | | <ul style="list-style-type: none"> <li>• Korrodert kabelsko.</li> <li>• Korroderte muttere feste motor.</li> </ul> |

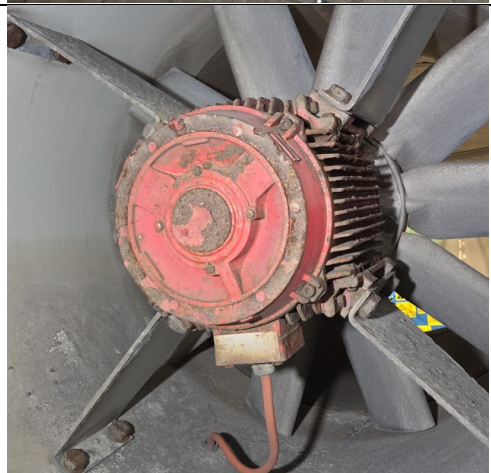
| <p>Motor:</p> | | <ul style="list-style-type: none"> <li>• Kraftig korrosjon motor.</li> </ul> |

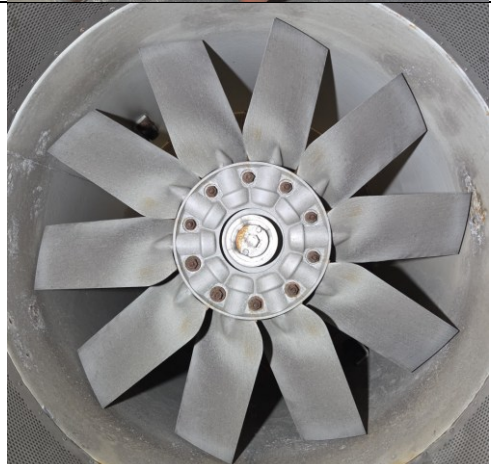
| <p>Impeller, blader og ledeskovler:</p> | | <ul style="list-style-type: none"> <li>• Normal korrosjon og slitasje på impeller.</li> </ul> |

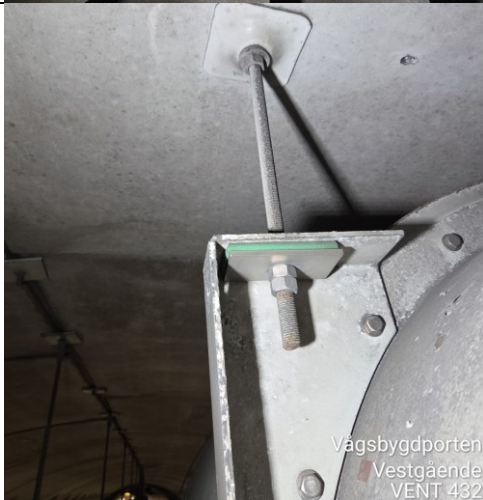
| Oppheng: | <p>Vågsbygdporten<br/>Vestgående<br/>VENT 432</p> | <ul style="list-style-type: none"> <li>Ingen feil eller mangler avdekket ved kontroll.</li> </ul> |

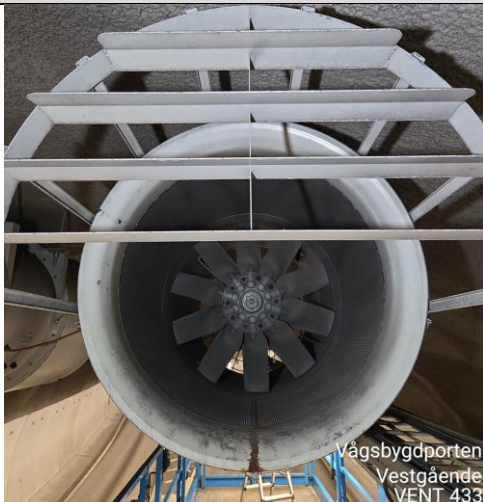
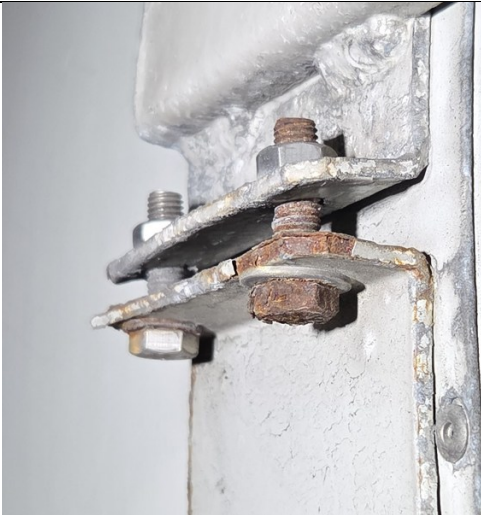
| | | Kommentar: |
|---|---|---|
| Innløp: | <p>Vågsbygdporten<br/>Vestgående<br/>VENT 433</p> | <ul style="list-style-type: none"> <li>Innløp har en del begynnende korrosjon i underkant lydfelle.</li> <li>Lakkslipp deflektor.</li> <li>Singel mutter i feste deflektor.</li> <li>Merkbar korrosjon ved sammenføyning</li> <li>Blanding av materialer bolter deflektor.</li> </ul> |

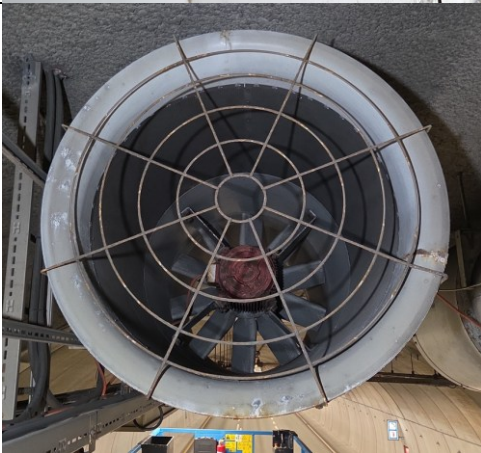
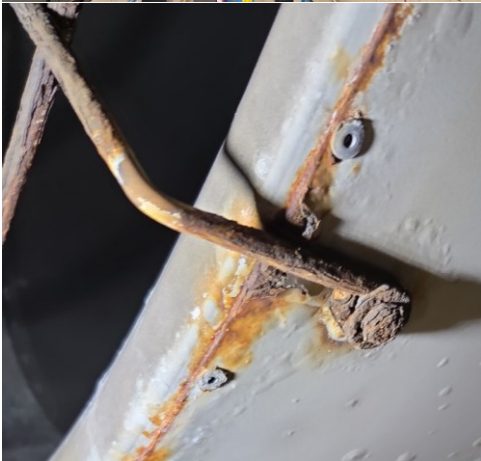
| Utløp: | <br> | <ul style="list-style-type: none"> <li>• Utløp har en del lakkslipp og korrosjon.</li> <li>• Merkbare korrosjon ved sammenføyning utløp.</li> <li>• Gitter kraftig korrodert. Må fjernes.</li> </ul> |

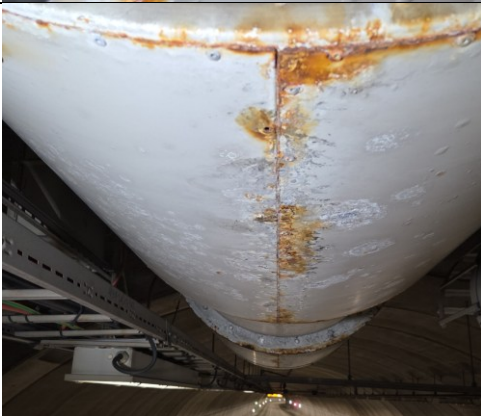
| Viftehus: | | <ul style="list-style-type: none"> <li>• Korrodert kabelsko.</li> <li>• Korroderte muttere fester motor.</li> </ul> |

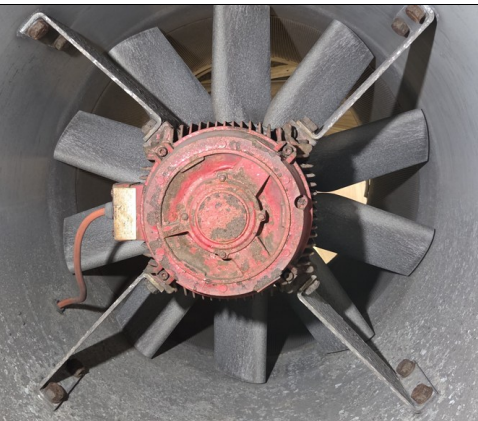
| Motor: | | <ul style="list-style-type: none"> <li>• Kraftig korrosjon motor.</li> </ul> |

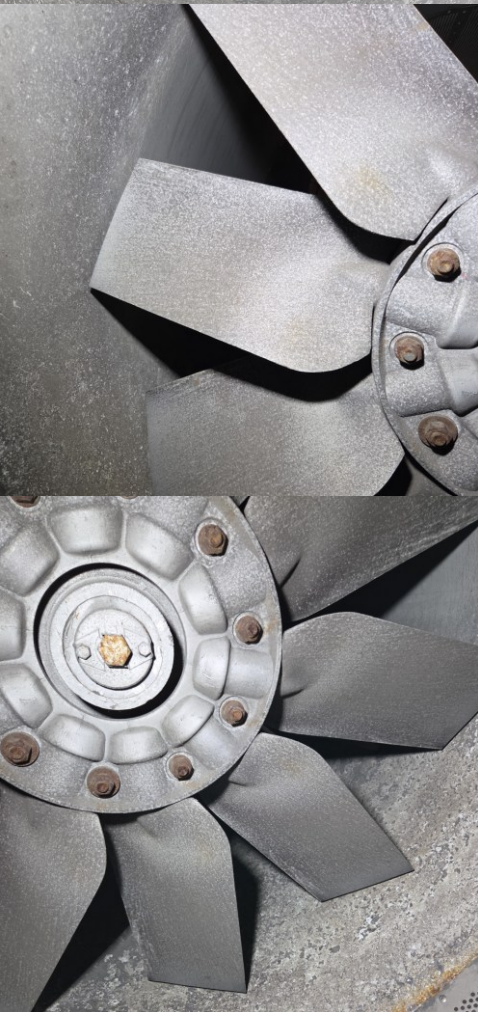
| Impeller, blader og ledeskovler: | | <ul style="list-style-type: none"> <li>• Normal korrosjon og slitasje på impeller.</li> </ul> |

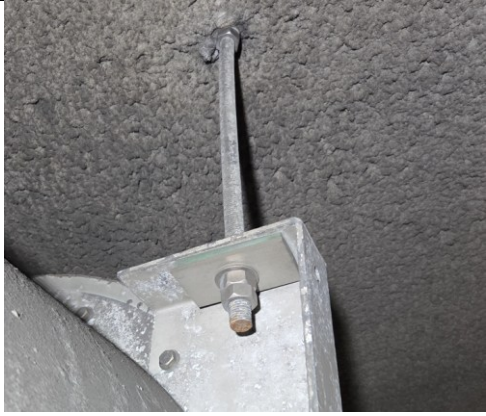
| <p>Oppheng:</p> | | <ul style="list-style-type: none"><li>• Ingen feil eller mangler avdekket ved kontroll.</li></ul> |

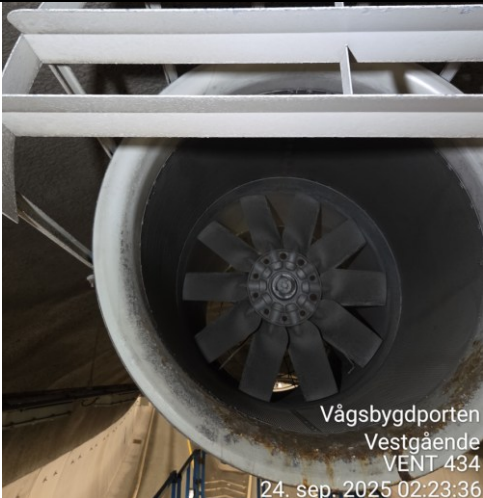
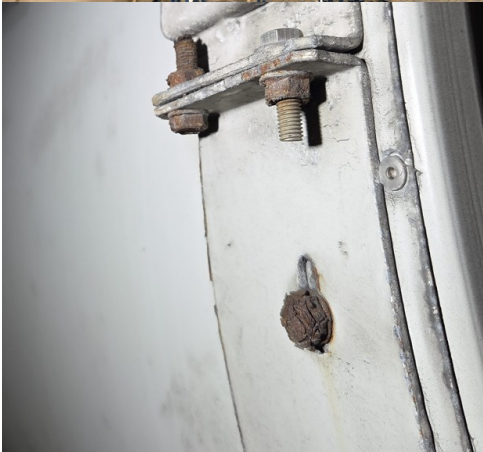
| | | Kommentar: |
|---|---|---|
| Innløp: | | <ul style="list-style-type: none"> <li>• Innløp har en del begynnende korrosjon i underkant lydfelle.</li> <li>• Lakslipp deflektor.</li> <li>• Singel mutter i feste deflektor.</li> <li>• Merkbar korrosjon ved sammenføyning</li> <li>• Blanding av materialer bolter deflektor.</li> </ul> |

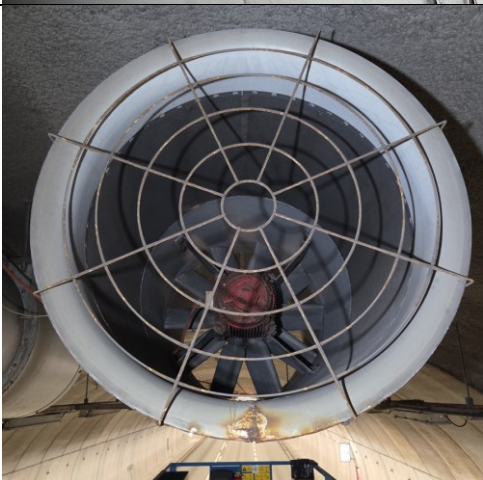
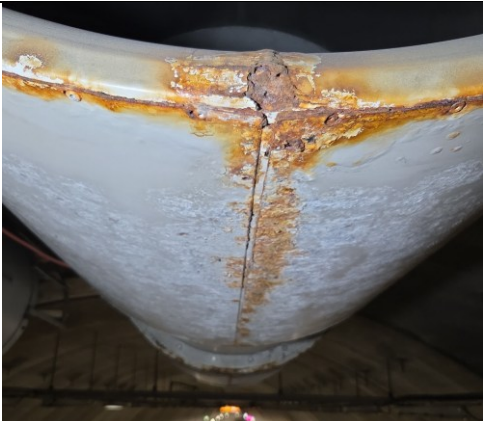
| | | Kommentar: |
|---|---|---|
| Utløp: | | <ul style="list-style-type: none"> <li>• Utløp har en del lakslipp og korrosjon.</li> <li>• Merkbar korrosjon ved sammenføyning utløp.</li> <li>• Gitter kraftig korrodert. Må fjernes.</li> </ul> |

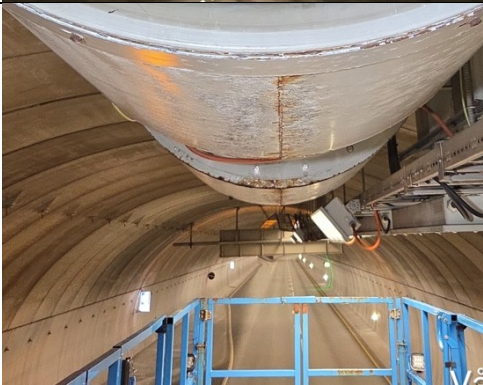
| Viftehus: | | <ul style="list-style-type: none"> <li>• Korrodert kabelsko.</li> <li>• Korroderte muttere feste motor.</li> </ul> |

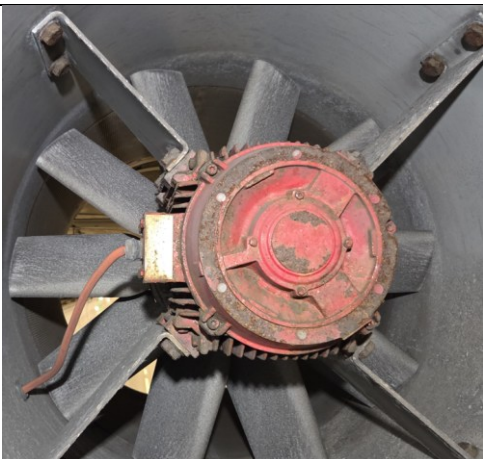
| Motor: | | <ul style="list-style-type: none"> <li>• Kraftig korrosjon motor.</li> </ul> |
