# Årskontroll 2025

- *Statusrapport på impulsvifter i*
- *Vågsbygdporten*

*Agder fylkeskommune*

Tunnel: Fv 456 Vågsbygdporten  
Seksjon: Elektro

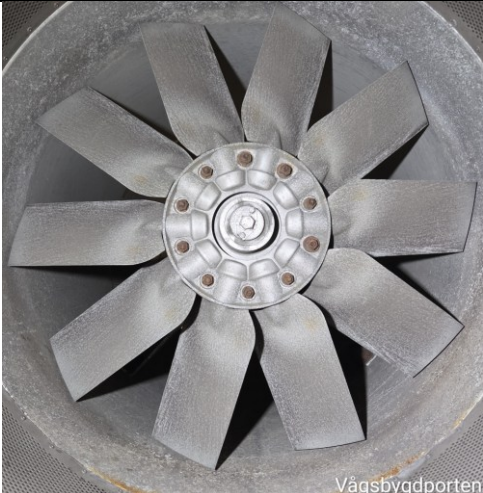
| Impeller, blader og ledeskovler: | <br>Vågsbygdporten | <ul style="list-style-type: none"> <li>• Normal korrosjon og slitasje på impeller.</li> </ul> |

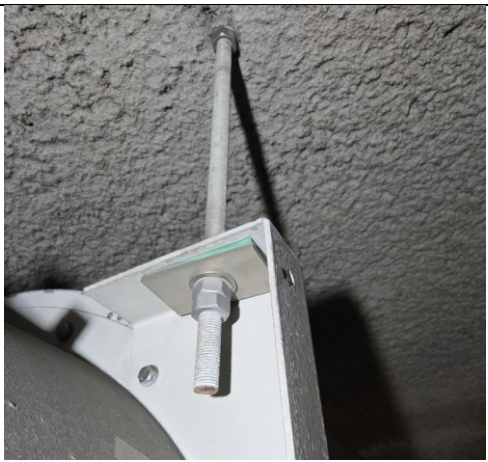
| Oppheng: | | <ul style="list-style-type: none"> <li>Ingen feil eller mangler avdekket ved kontroll.</li> </ul> |

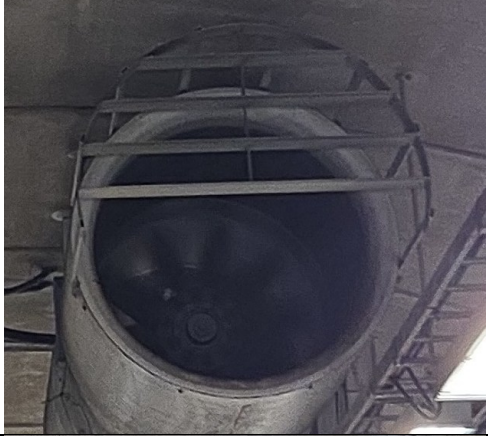
| | Kommentar: |
|---|---|
| Innløp: | <ul style="list-style-type: none"> <li>Innløp har en del begynnende korrosjon i underkant lydfelle.</li> <li>Lakkslipp deflektor.</li> <li>Singel mutter i feste deflektor.</li> </ul> |

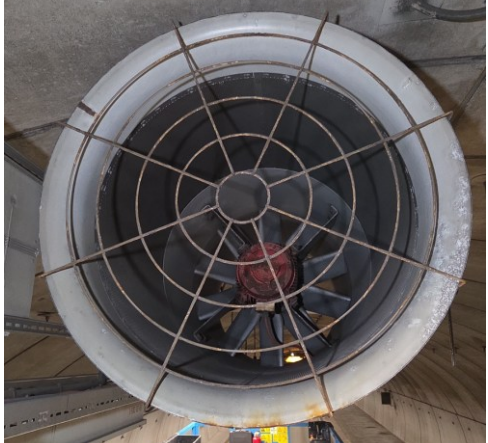
| | Kommentar: |
|---|---|
| Utløp: | <ul style="list-style-type: none"> <li>Utløp har en del lakkslipp og korrosjon.</li> <li>Merkbar korrosjon ved sammenføyning utløp.</li> <li>Gitter kraftig korrodert. Må fjernes.</li> </ul> |

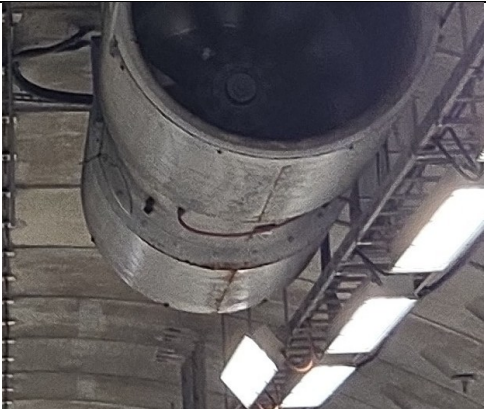
| Viftehus: | | <ul style="list-style-type: none"> <li>• Korrodert kabelsko.</li> <li>• Korroderte muttere feste motor.</li> </ul> |

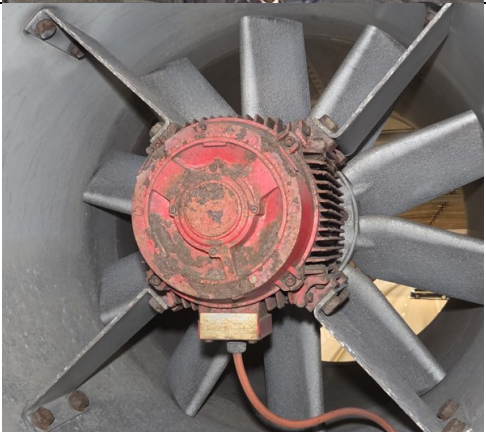
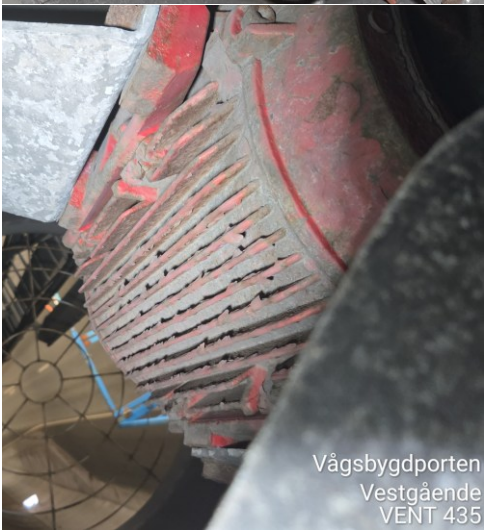
| Motor: | <p>Vågsbygdporten<br/>Vestgående<br/>VENT 435</p> | <ul style="list-style-type: none"> <li>• Kraftig korrosjon motor.</li> </ul> |

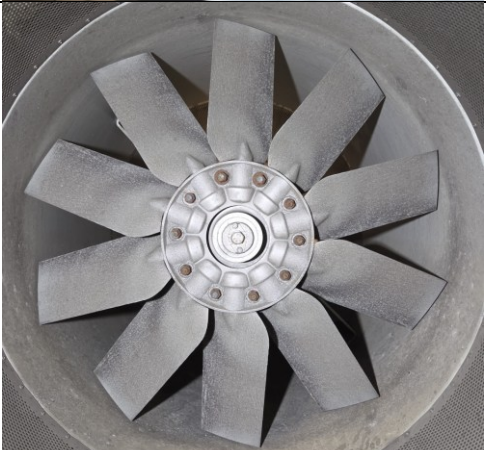
| Impeller, blader og ledeskovler: | | <ul style="list-style-type: none"> <li>• Normal korrosjon og slitasje på impeller.</li> </ul> |

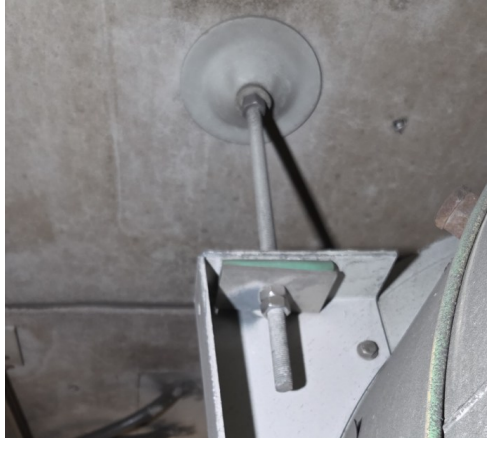
| Oppheng: | | <ul style="list-style-type: none"> <li>Ingen feil eller mangler avdekket ved kontroll.</li> </ul> |

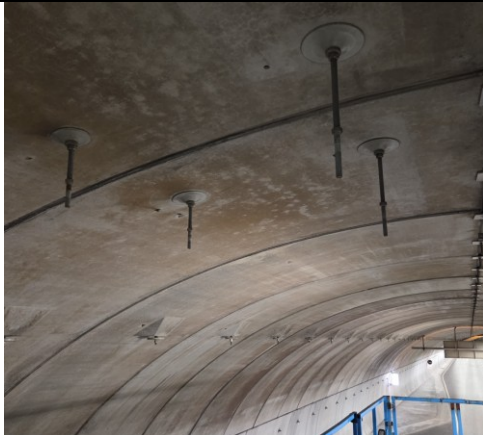
#### 4.26 V 436 Vestgående hovedløp (Demontert)

| | | Kommentar: |
|---|---|---|
| Oppheng: | | <ul style="list-style-type: none"> <li>Demontert.</li> </ul> |

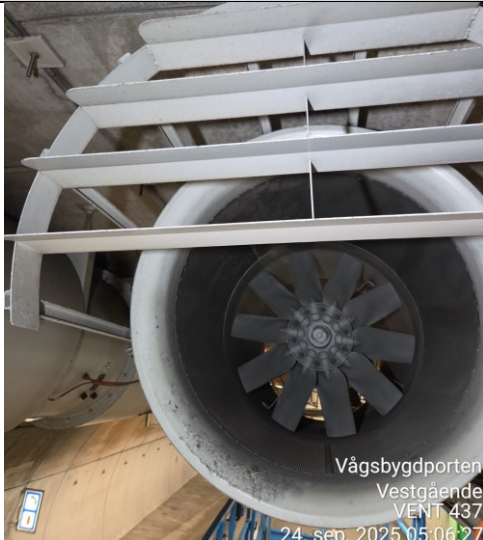
| | | Kommentar: |
|---|---|---|
| Innløp: | | <ul style="list-style-type: none"> <li>Innløp har en del begynnende korrosjon i underkant lydfelle.</li> <li>Lakslipp deflektor.</li> <li>Singel mutter i feste deflektor.</li> </ul> |

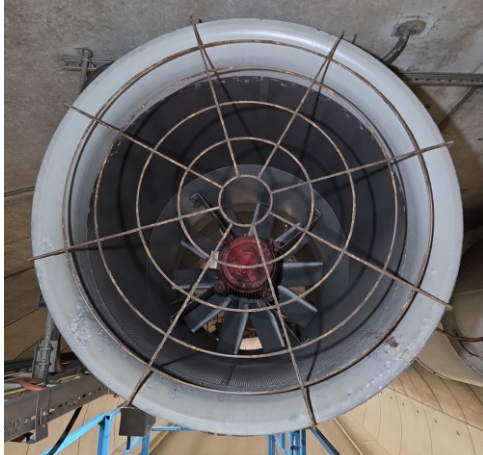
| | | Kommentar: |
|---|---|---|
| Utløp: | | <ul style="list-style-type: none"> <li>Utløp har en del lakslipp og korrosjon.</li> <li>Merkbar korrosjon ved sammenføyning utløp.</li> <li>Gitter kraftig korrodert. Må fjernes.</li> </ul> |

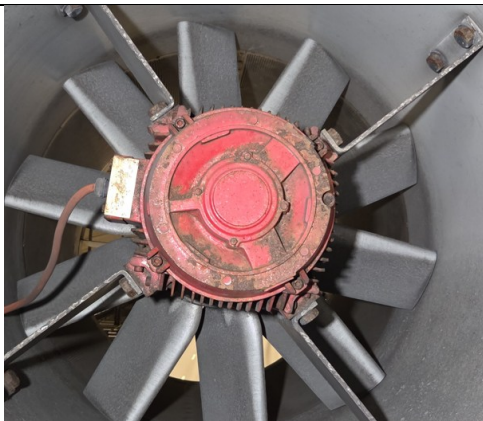
| Motor: | | <ul style="list-style-type: none"> <li>Kraftig korrosjon motor.</li> </ul> |

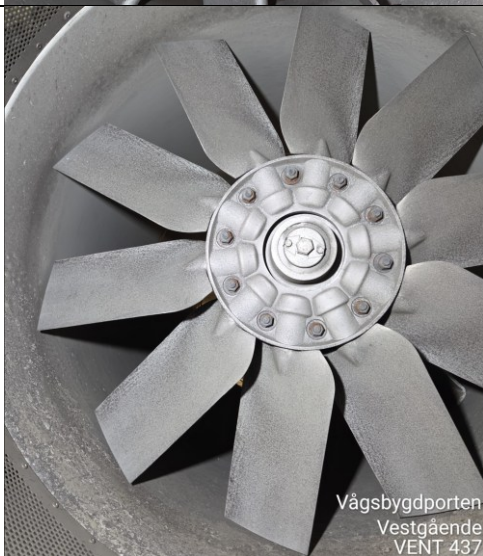
| Impeller, blader og ledeskovler: | <p>Vågsbygdporten<br/>Vestgående<br/>VENT 437</p> | <ul style="list-style-type: none"> <li>Normal korrosjon og slitasje på impeller.</li> </ul> |

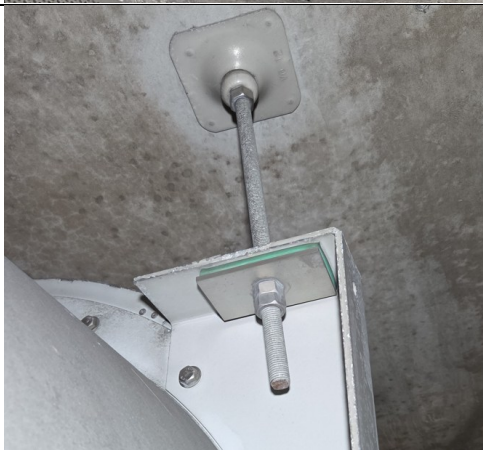
| Oppheng: | | <ul style="list-style-type: none"> <li>Ingen feil eller mangler avdekket ved kontroll.</li> </ul> |

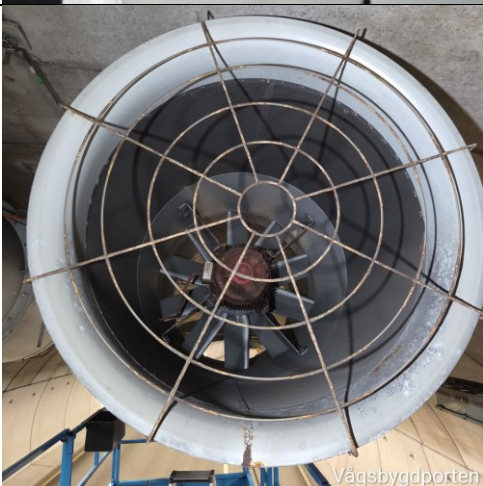
| | | Kommentar: |
|---|---|---|
| Utløp: | <p>Vågsbygdporten</p> | <ul style="list-style-type: none"> <li>• Utløp har en del lakslipp og korrosjon.</li> <li>• Merkbar korrosjon ved sammenføyning utløp.</li> <li>• Gitter kraftig korrodert. Må fjernes.</li> </ul> |

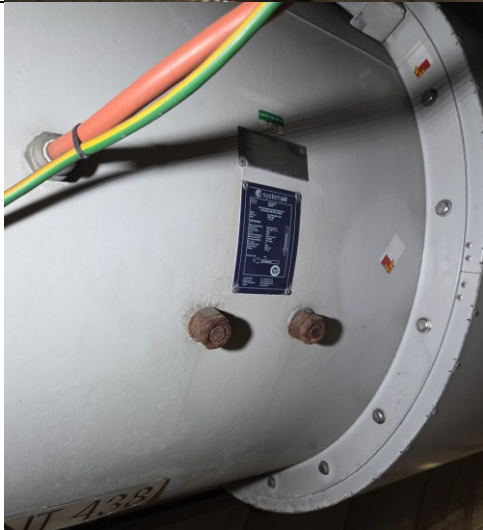
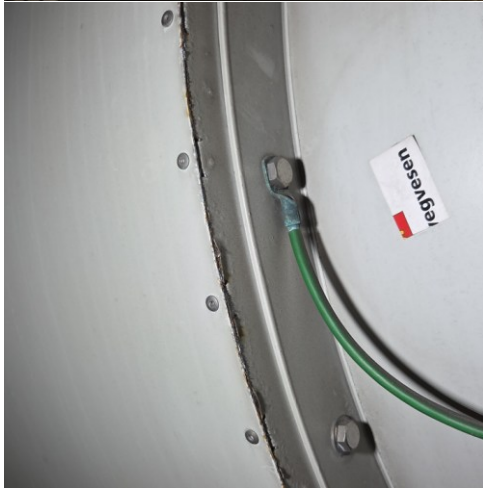
| Viftehus: | | <ul style="list-style-type: none"> <li>• Korrodert kabelsko.</li> <li>• Korroderte muttere feste motor.</li> </ul> |

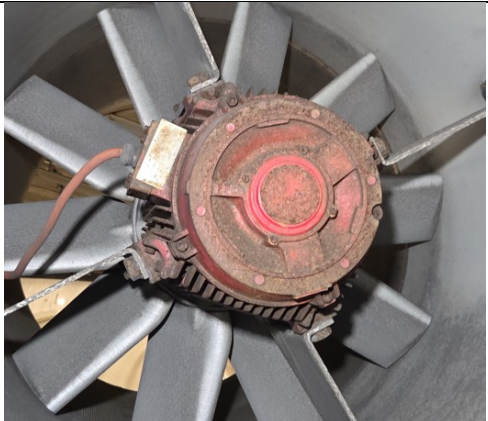
| <p>Motor:</p> | | <ul style="list-style-type: none"> <li>• Kraftig korrosjon motor.</li> </ul> |

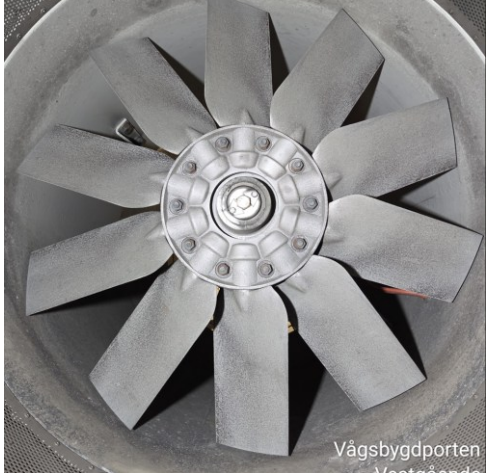
| <p>Impeller, blader og ledeskovler:</p> | <p>Vågsbygdporten<br/>Vestfærd</p> | <ul style="list-style-type: none"> <li>• Normal korrosjon og slitasje på impeller.</li> </ul> |

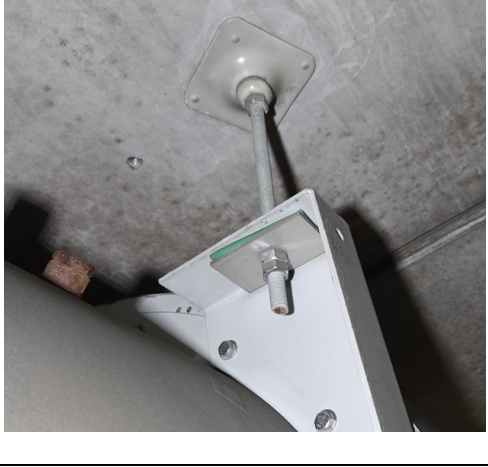
| <p>Oppheng:</p> | | <ul style="list-style-type: none"> <li>• Ingen feil eller mangler avdekket ved kontroll.</li> </ul> |

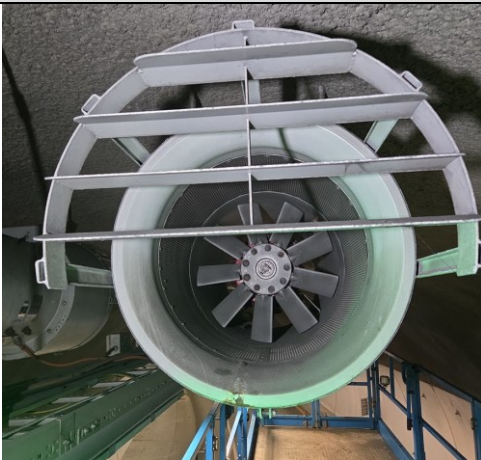
| | | Kommentar: |
|---|---|---|
| Innløp: | | <ul style="list-style-type: none"> <li>Begynnende korrosjon og lakkslipp innløp.</li> </ul> |

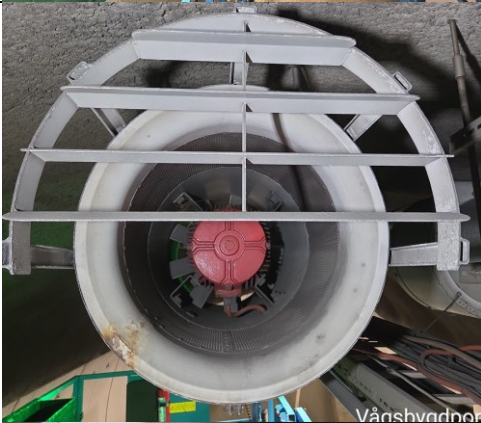
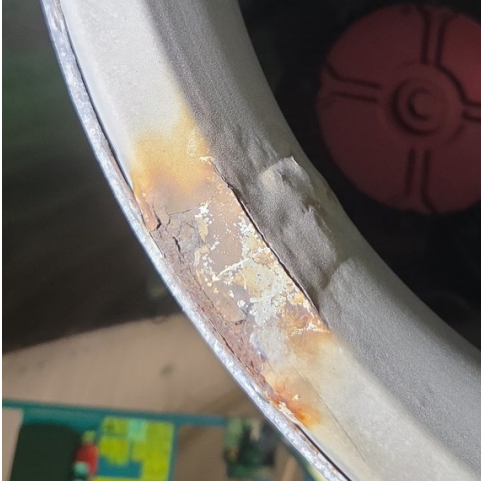
| | | Kommentar: |
|---|---|---|
| Utløp: | | <ul style="list-style-type: none"> <li>Begynnende korrosjon og lakkslipp utløp.</li> <li>Merkbar korrosjon ved sammenføyning</li> </ul> |

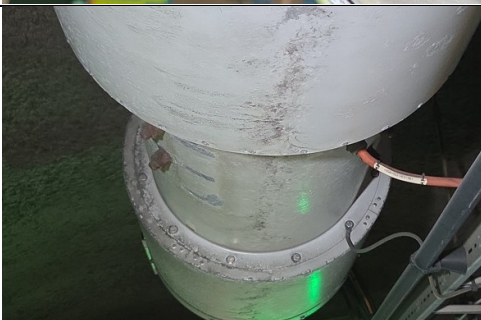
| | | Kommentar: |
|---|---|---|
| Viftehus: | | <ul style="list-style-type: none"> <li>Korroderert kabelsko.</li> <li>Korrodererte muttere feste motor.</li> <li>Generelt mye begynnende korrosjon og lakkslipp på viftehus.</li> </ul> |

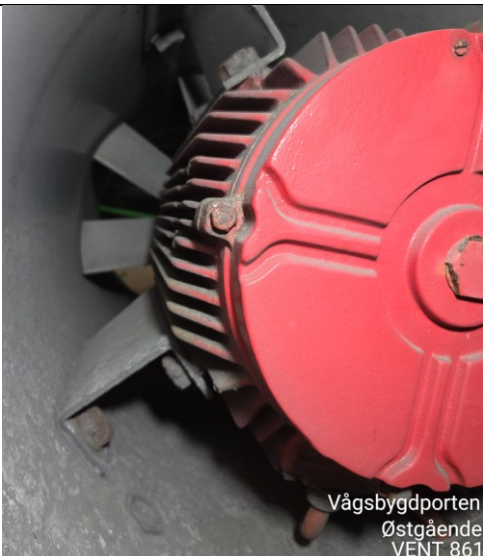
| Motor: | | <ul style="list-style-type: none"> <li>• Motor har korrosjon på utsatte punkter.</li> </ul> |

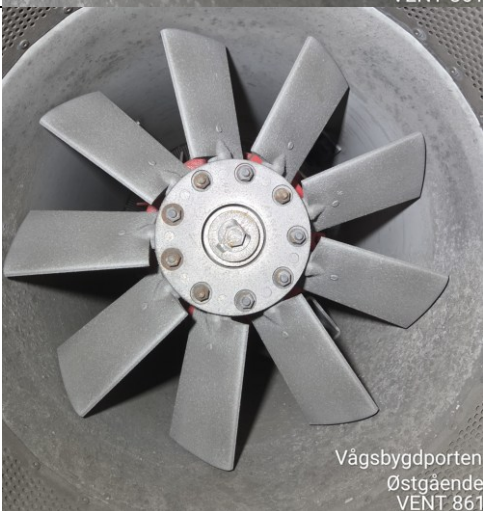
| Impeller, blader og ledeskovler: | | <ul style="list-style-type: none"> <li>• Normal korrosjon og slitasje på impeller.</li> </ul> |

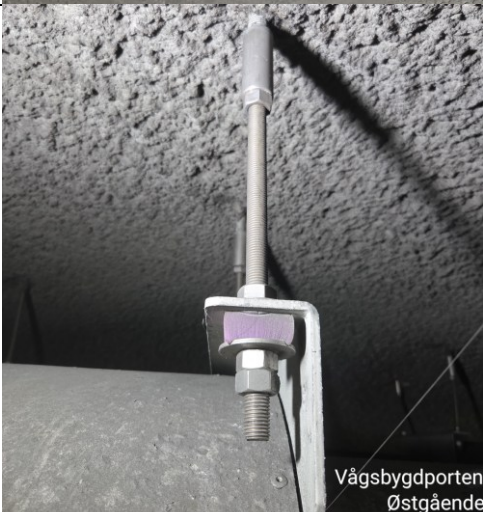
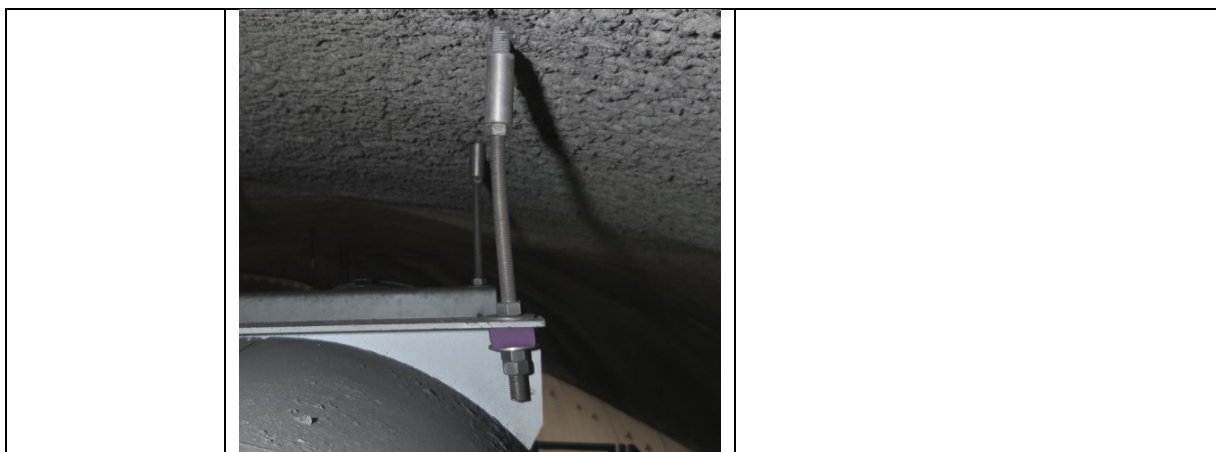
| Oppheng: | | <ul style="list-style-type: none"> <li>• Brukt runde skiver i underkant av vibrasjonsisolator.</li> <li>• Bøyde fjellbolter.</li> </ul> |

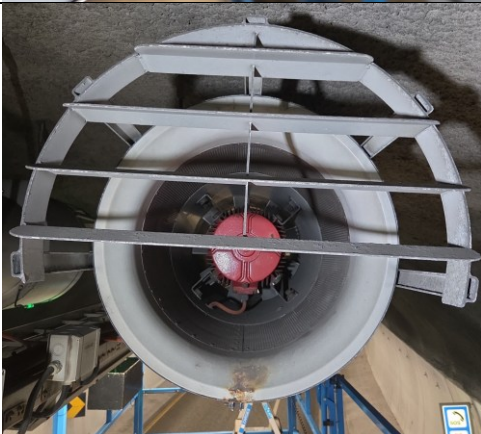
| | | Kommentar: |
|---|---|---|
| Utløp: | | <ul style="list-style-type: none"> <li>• Begynnende korrosjon og lakkslipp utløp.</li> <li>• Merkbare korrosjon ved sammenføyning</li> </ul> |

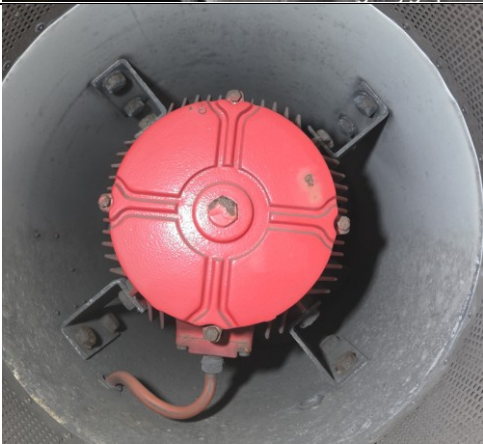
| Motor: | | <ul style="list-style-type: none"> <li>• Motor har korrosjon på utsatte punkter.</li> </ul> |

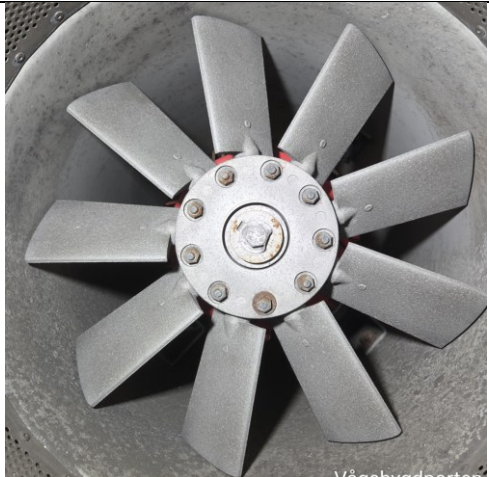
| <p>Impeller, blader og ledeskovler:</p> | | <ul style="list-style-type: none"> <li>• Normal korrosjon og slitasje på impeller.</li> </ul> |

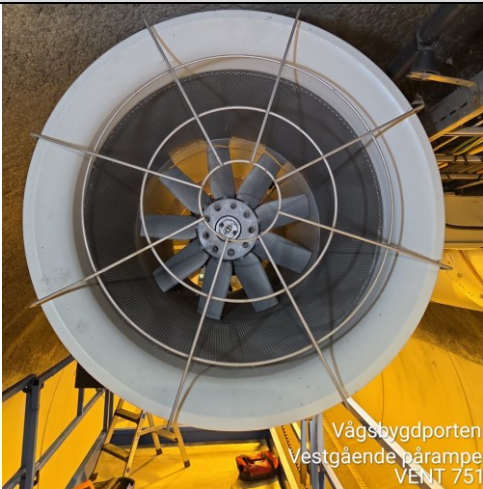
| | | Kommentar: |
|---|---|---|
| Innløp: | | <ul style="list-style-type: none"> <li>Ingen feil eller mangler avdekket ved kontroll.</li> </ul> |

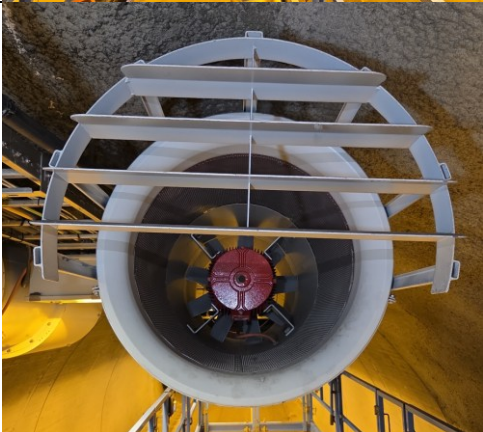
| | | Kommentar: |
|---|---|---|
| Utløp: | | <ul style="list-style-type: none"> <li>Begynnende korrosjon og lakkslipp utløp.</li> </ul> |

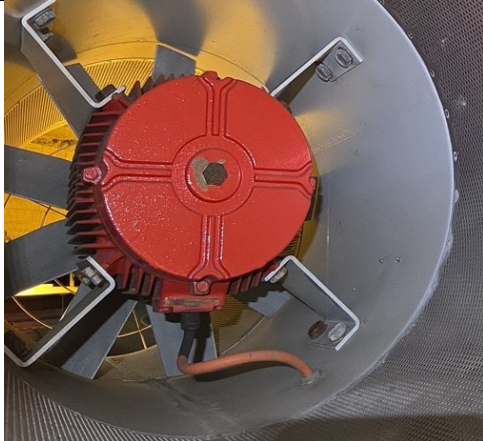
| <p>Motor:</p> | | <ul style="list-style-type: none"> <li>• Korrosjon på utsatte punkter.</li> </ul> |

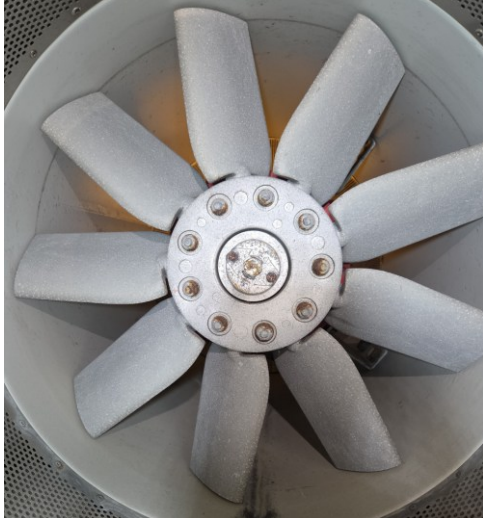
| <p>Impeller, blader og ledeskovler:</p> | | <ul style="list-style-type: none"> <li>• Normal korrosjon og slitasje på impeller.</li> </ul> |

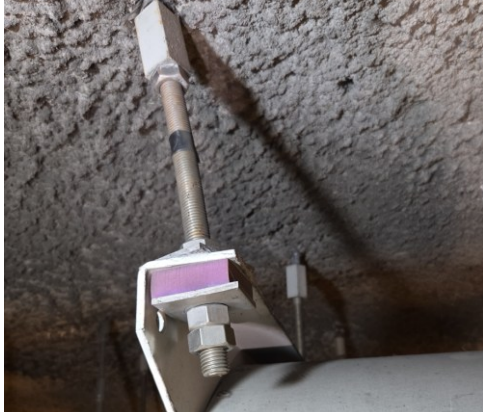
| <p>Oppheng:</p> | | <ul style="list-style-type: none"> <li>• Kraftig Bøyde fjellbolter.</li> </ul> |

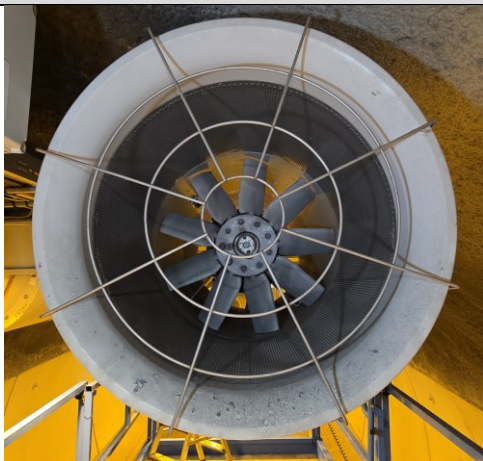
#### 4.32 V 752 Vestgående pårampe

| | | Kommentar: |
|---|---|---|
| Innløp: | | <ul style="list-style-type: none"> <li>Begynnende korrosjon og lakkslipp innløp.</li> </ul> |

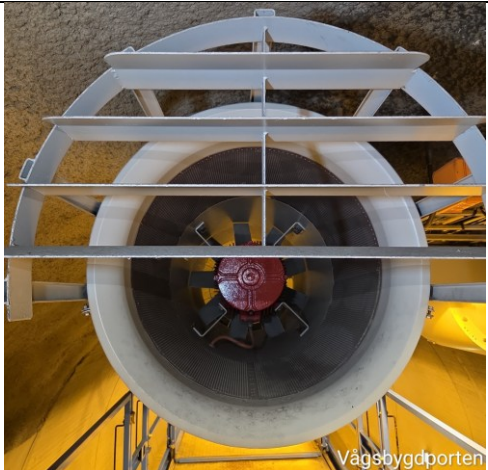
| Utløp: | | <ul style="list-style-type: none"> <li>• Begynnende korrosjon og lakkslipp utløp.</li> </ul> |

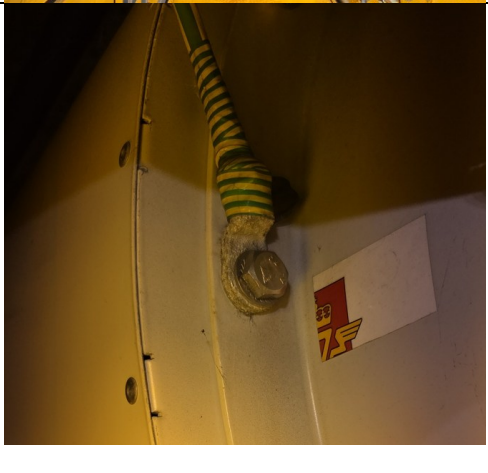
| Viftehus: | | <ul style="list-style-type: none"> <li>• Korrodert kabelsko.</li> <li>• Korroderte muttere feste motor.</li> </ul> |

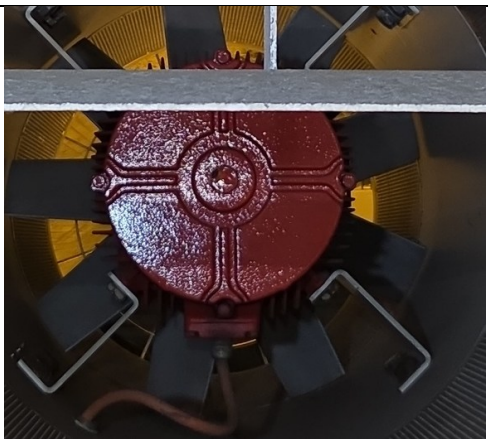
| Motor: | | <ul style="list-style-type: none"> <li>• Ingen feil eller mangler avdekket ved kontroll.</li> </ul> |

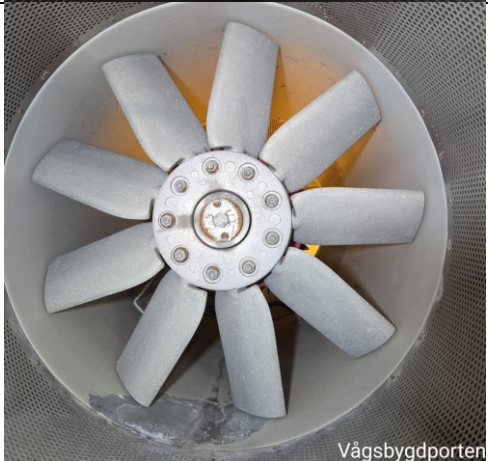
| Impeller, blader og ledeskovler: | | <ul style="list-style-type: none"> <li>• Normal korrosjon og slitasje på impeller.</li> </ul> |

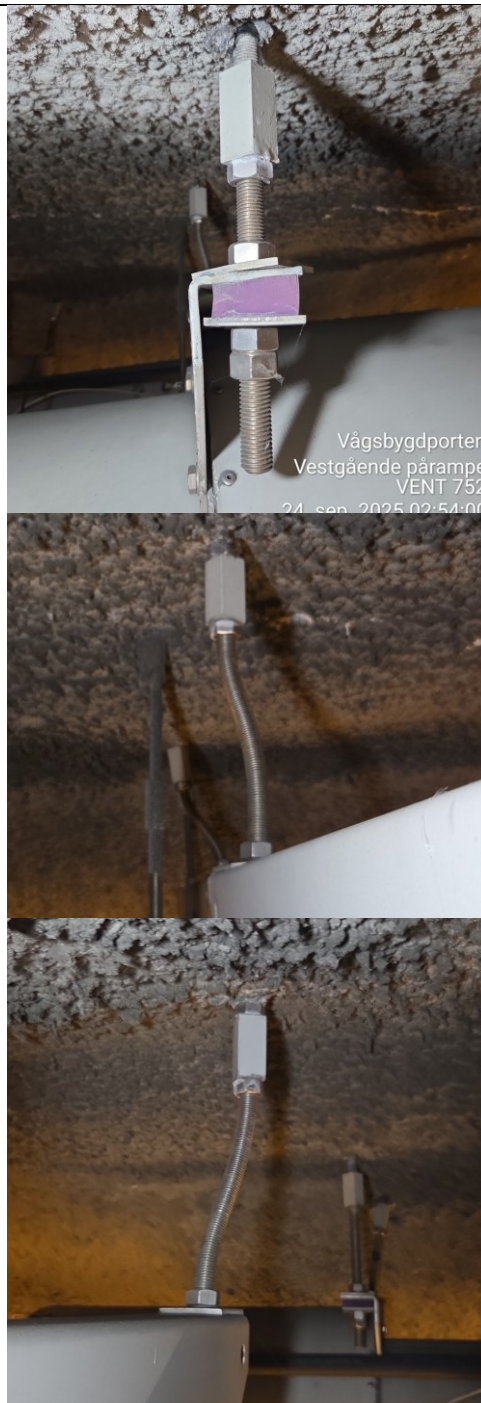
Oppheng:

- Kraftig Bøyde fjellbolter.

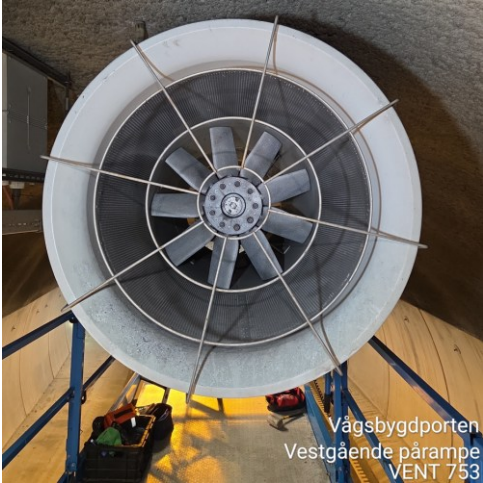
#### 4.33 V 753 Vestgående pårampe

| | | Kommentar: |
|---|---|---|
| Innløp: | | <ul style="list-style-type: none"> <li>Begynnende korrosjon og lakkslipp.</li> </ul> |

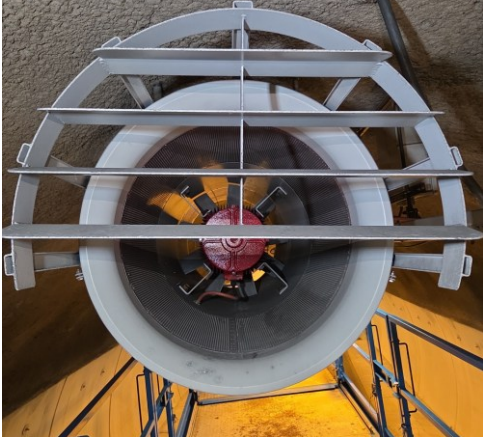
| | | Kommentar: |
|---|---|---|
| Utløp: | | <ul style="list-style-type: none"> <li>Begynnende korrosjon og lakkslipp.</li> </ul> |

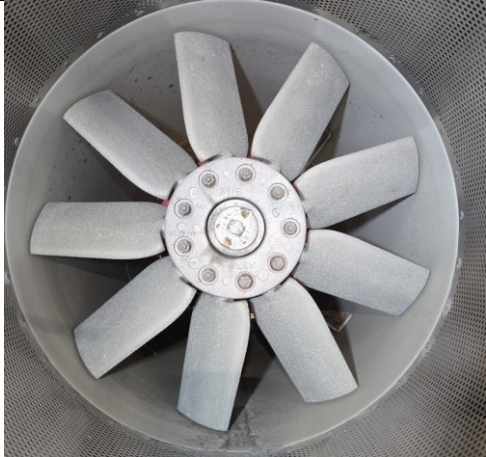
| <p>Impeller, blader og ledeskovler:</p> | | <ul style="list-style-type: none"> <li>• Normal korrosjon og slitasje på impeller.</li> </ul> |

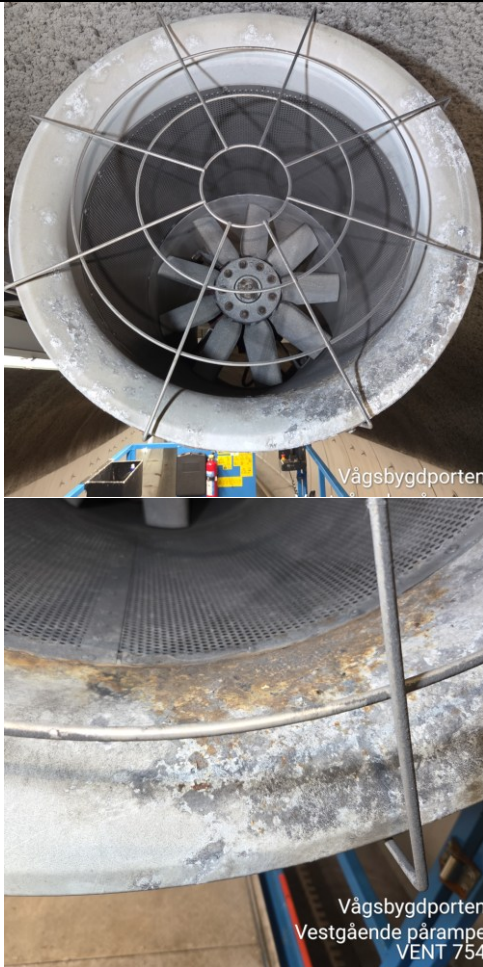
#### 4.34 V 754 Vestgående pårampe

| | | Kommentar: |
|---|---|---|
| Innløp: | | <ul style="list-style-type: none"> <li>Kraftig korrodert innløp med tilhørende lakkslipp.</li> </ul> |

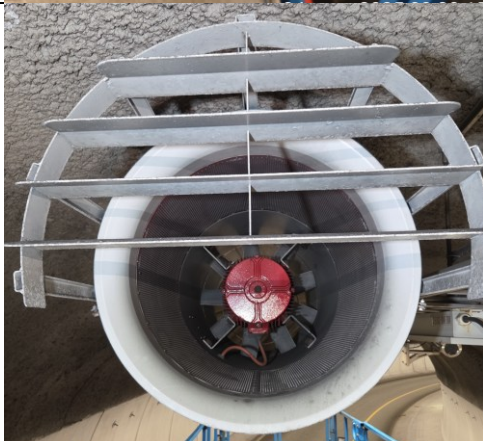
| | | Kommentar: |
|---|---|---|
| Utløp: | | <ul style="list-style-type: none"> <li>Begynnende lakkslipp utløp.</li> </ul> |

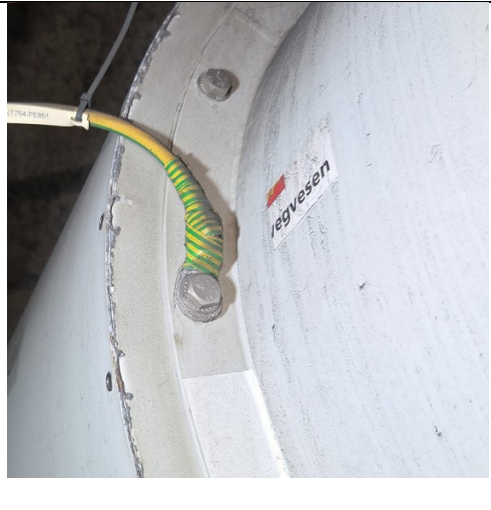
| Viftehus: | | <ul style="list-style-type: none"> <li>• Korrodert kabelsko.</li> <li>• Korroderte muttere feste motor.</li> </ul> |

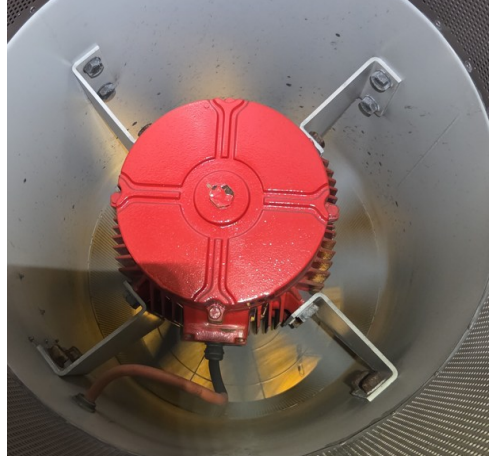
| Motor: | | <ul style="list-style-type: none"> <li>• Korrosjon på utsatte punkter.</li> </ul> |

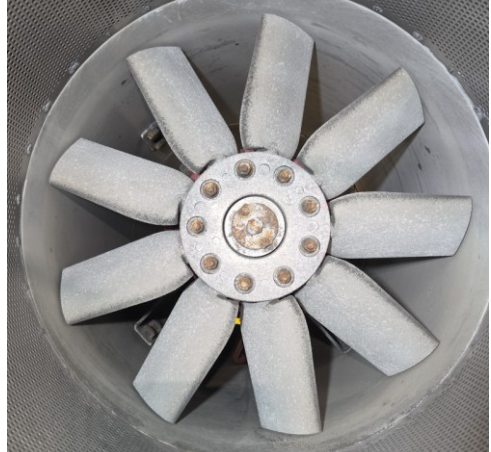
| Impeller, blader og ledeskovler: | | <ul style="list-style-type: none"> <li>• Normal korrosjon og slitasje på impeller.</li> </ul> |

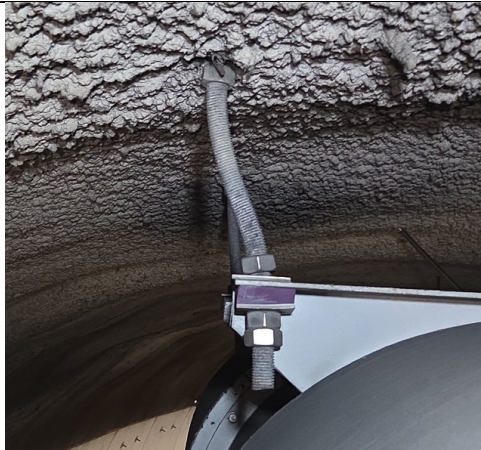
Oppheng:

- Kraftig Bøyde fjellbolter.

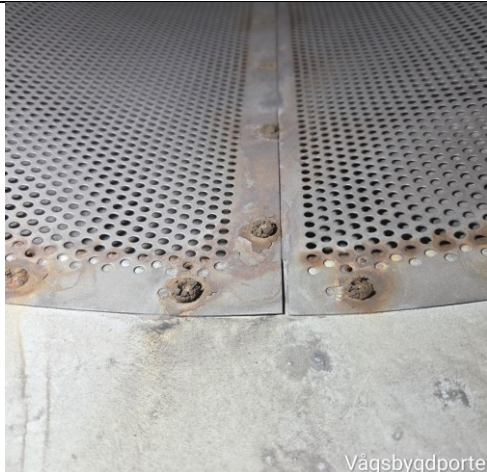
| | | Kommentar: |
|---|---|---|
| Innløp: | | <ul style="list-style-type: none"> <li>• Korrosjon på popnagler inni lydfelle.</li> <li>• Korrosjon på undersiden av lydfelle.</li> </ul> |

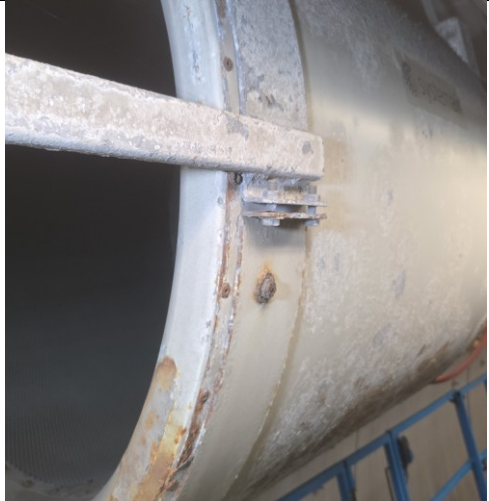
| <p>Utløp:</p> | | <ul style="list-style-type: none"> <li>• Mye korrosjon på lydfelle</li> <li>• Korroderte bolter til luftretter.</li> </ul> |

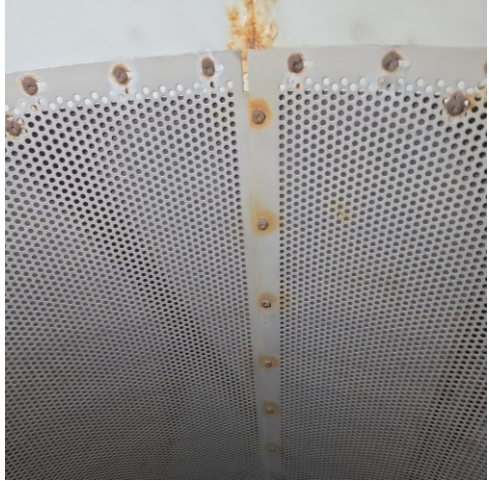
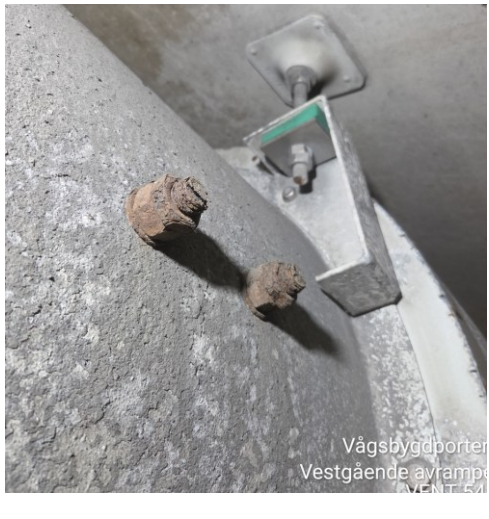
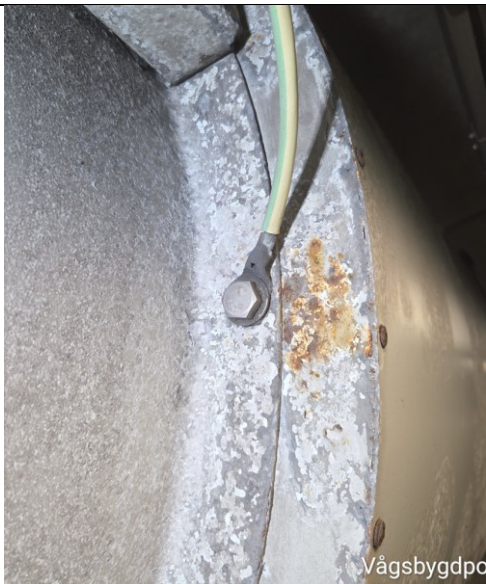
| <p>Viftehus:</p> | <br> <p>Vågsbygdporter<br/>Vestgående avramp<br/>INFRAVENT 54</p> | <ul style="list-style-type: none"> <li>• Korrodert kabelsko.</li> <li>• Korroderte muttere feste motor.</li> <li>• Korroderte pop nagler innvendig i lydfelle.</li> </ul> |

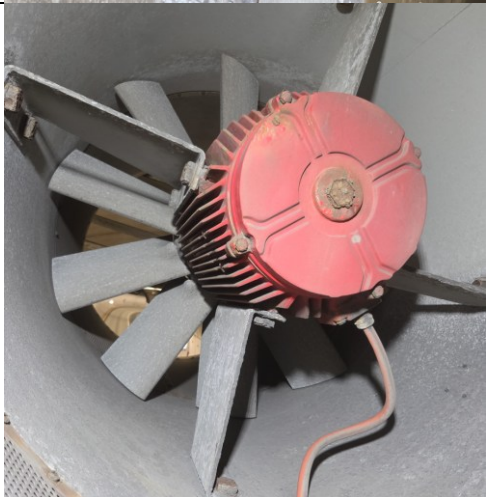
| Motor: | | <ul style="list-style-type: none"> <li>Korrosjon på utsatte punkter.</li> </ul> |

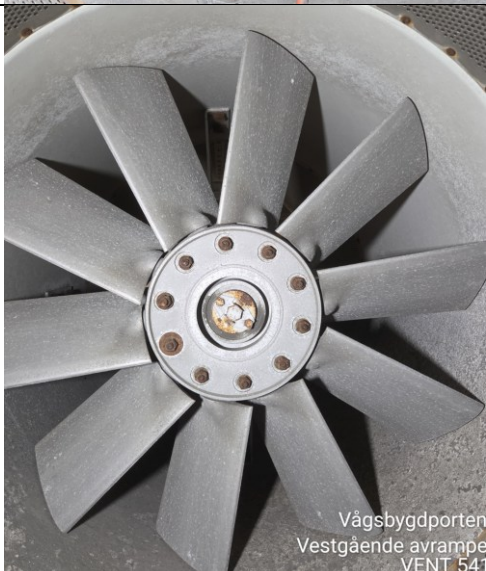
| Impeller, blader og ledeskovler: | | <ul style="list-style-type: none"> <li>Normal korrosjon og slitasje på impeller.</li> </ul> |

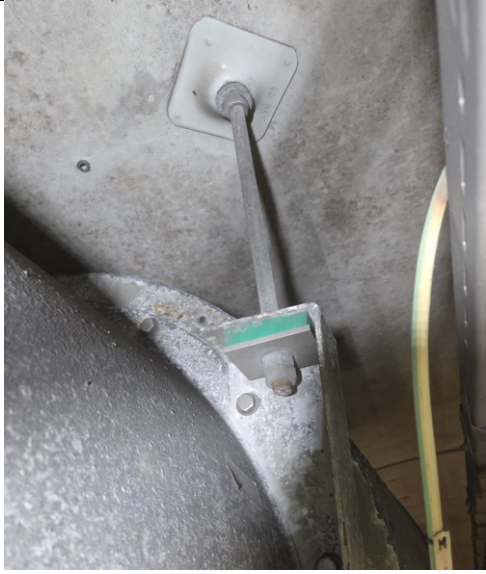
| Oppheng: | | <ul style="list-style-type: none"> <li>• Korrosjon på nedre del av fjellbolt.</li> </ul> |

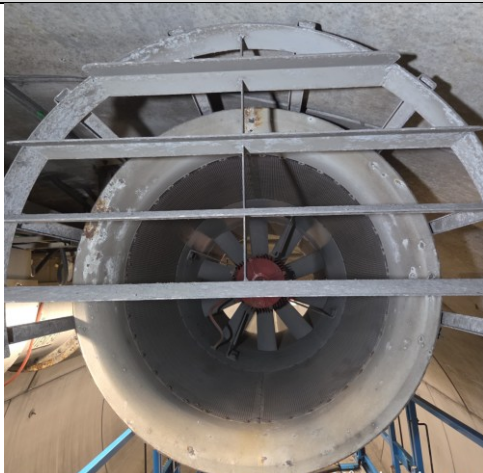
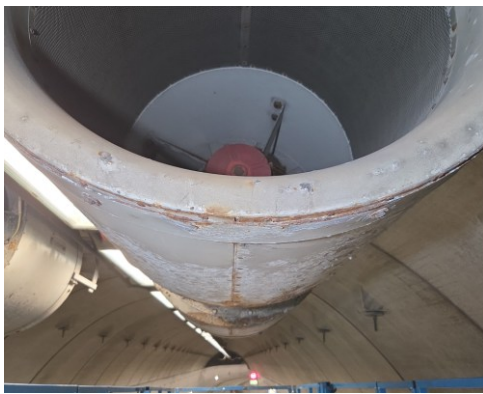
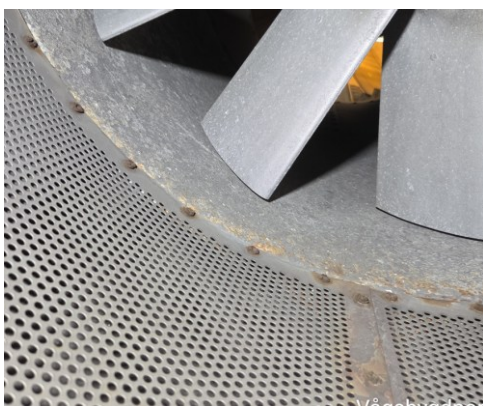
#### 4.36 V 542 Vestgående avrampe

| | | Kommentar: |
|---|---|---|
| Innløp: | | <ul style="list-style-type: none"> <li>• Korrosjon på innløp.</li> <li>• Korrosjon innvendig på popnagler til netting.</li> </ul> |

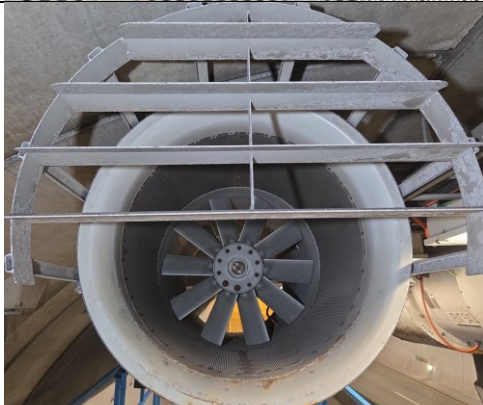
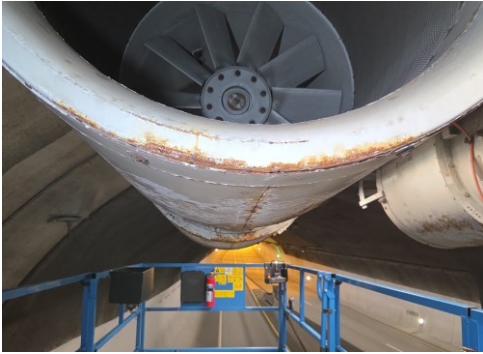
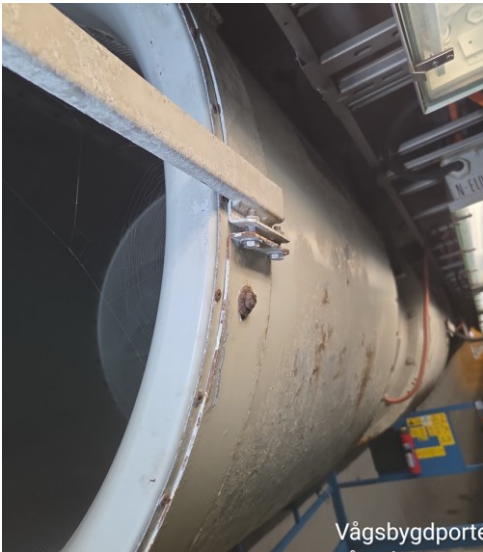
| | | Kommentar: |
|---|---|---|
| Utløp: | | <ul style="list-style-type: none"> <li>• Korrosjon på utløp.</li> <li>• Korroderte bolter til luftretter.</li> </ul> |

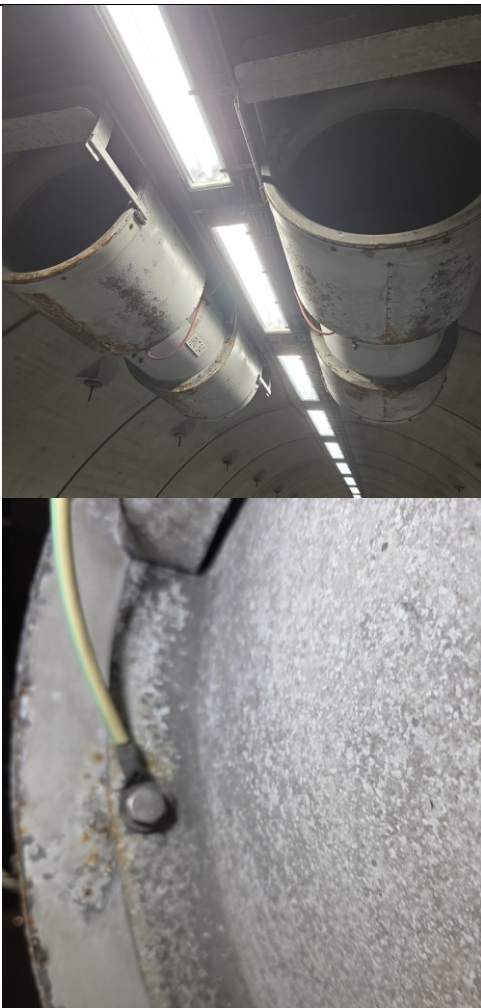
| Viftehus: | | <ul style="list-style-type: none"> <li>• Korrodert kabelsko.</li> <li>• Korroderte muttere feste motor.</li> </ul> |

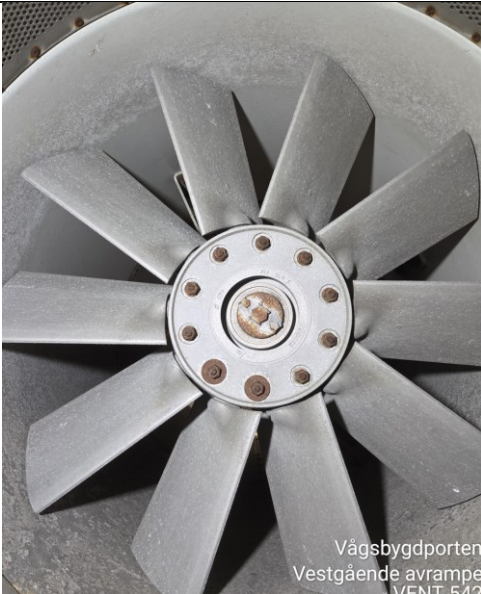
| <p>Impeller, blader og ledeskovler:</p> | | <ul style="list-style-type: none"> <li>• Normal korrosjon og slitasje på impeller.</li> </ul> |

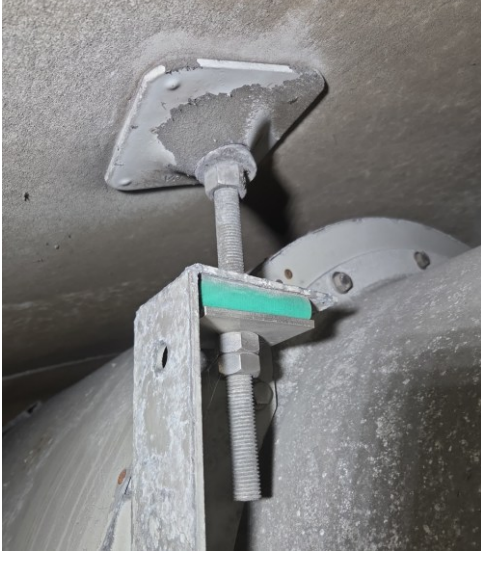
| <p>Oppheng:</p> | | <ul style="list-style-type: none"> <li>• Blanding av galv og syrefast.</li> </ul> |

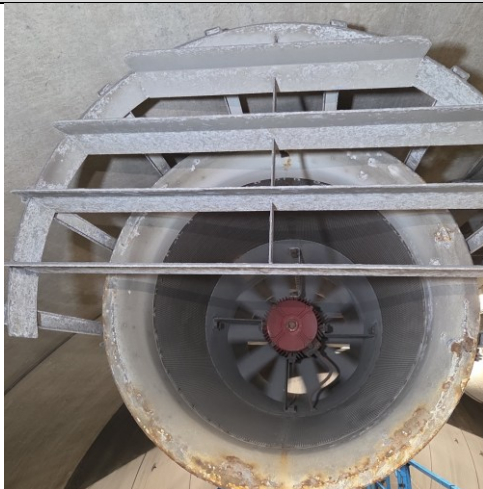
#### 4.37 V 543 Vestgående avrampe

| | | Kommentar: |
|---|---|---|
| Innløp: | | <ul style="list-style-type: none"> <li>Kraftig korrodert innløp med tilhørende lakkslipp.</li> </ul> |

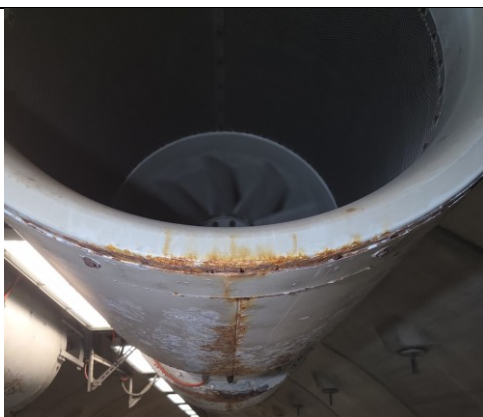
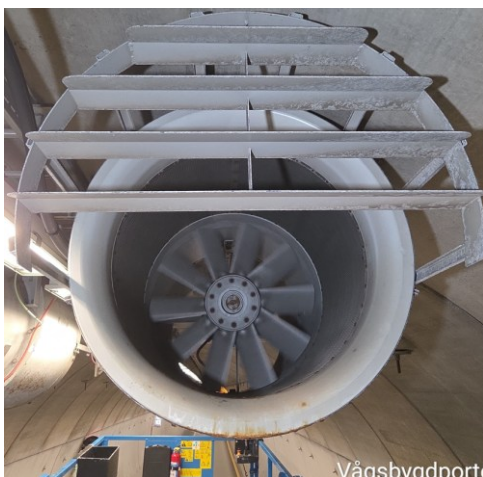
| | | Kommentar: |
|---|---|---|
| Utløp: | | <ul style="list-style-type: none"> <li>Korrosjon på lydfelle.</li> <li>Korroderte bolter på utsiden av lydfelle.</li> <li>Innvendig korroderer popnagler og netting vil etter hvert løsne.</li> </ul> |

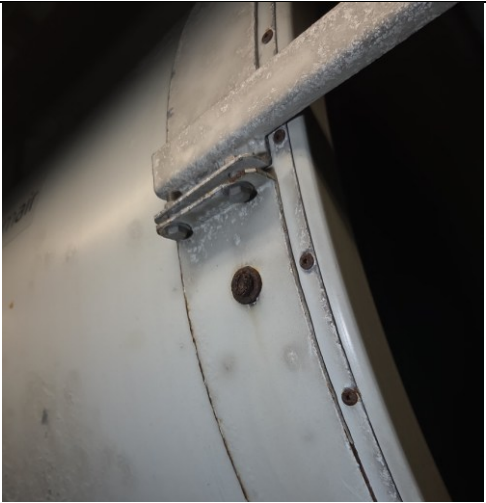
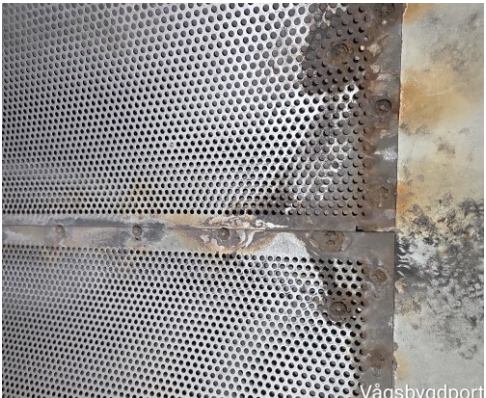
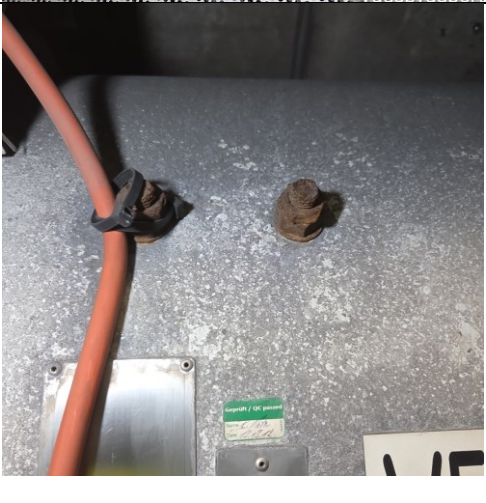
| Viftehus: | | <ul style="list-style-type: none"> <li>• Korrodert kabelsko.</li> <li>• Korroderte muttere feste motor</li> <li>• Korroderte popnagler på utsiden av viftehuset. .</li> </ul> |

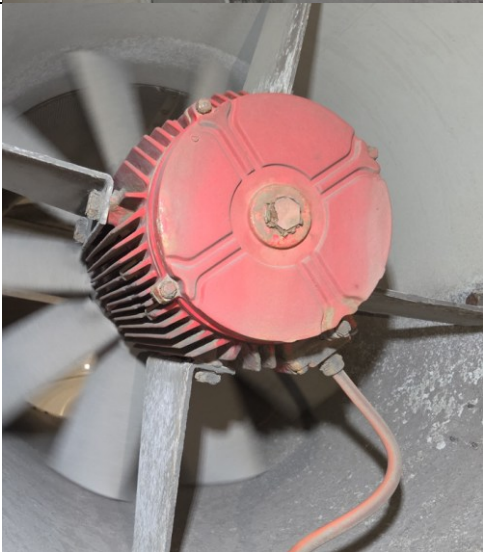
| Motor: | | <ul style="list-style-type: none"> <li>• Korrosjon på utsatte punkter.</li> </ul> |

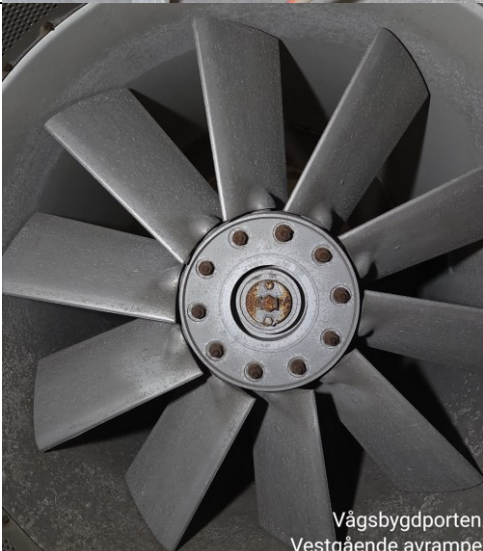
| Impeller, blader og ledeskovler: | <p>Vågsbygdporten<br/>Vestgående avrampe</p> | <ul style="list-style-type: none"> <li>• Normal korrosjon og slitasje på impeller.</li> </ul> |

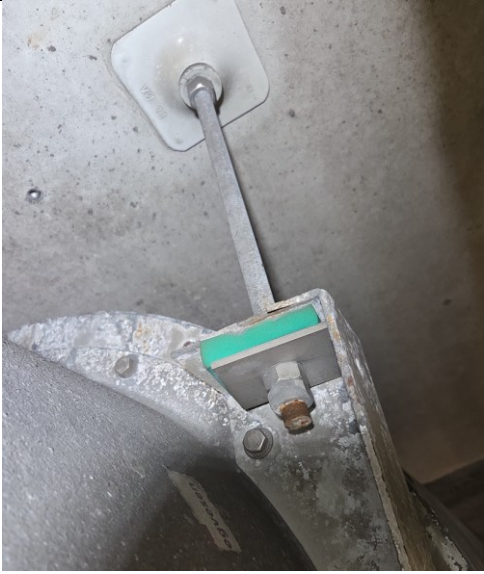
| <p>Oppheng:</p> | | <ul style="list-style-type: none"><li>• Blanding av galv og syrefast. Noe korrosjon på fjellbolt.</li></ul> |

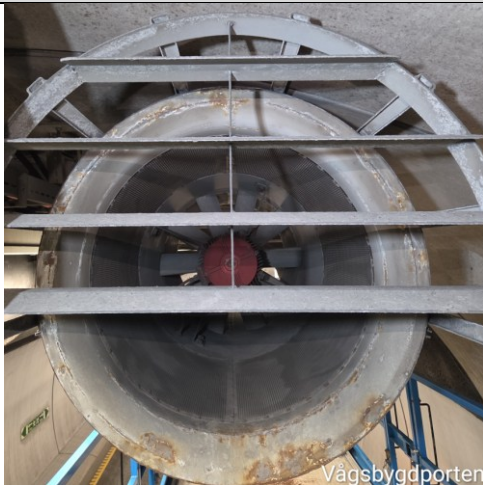
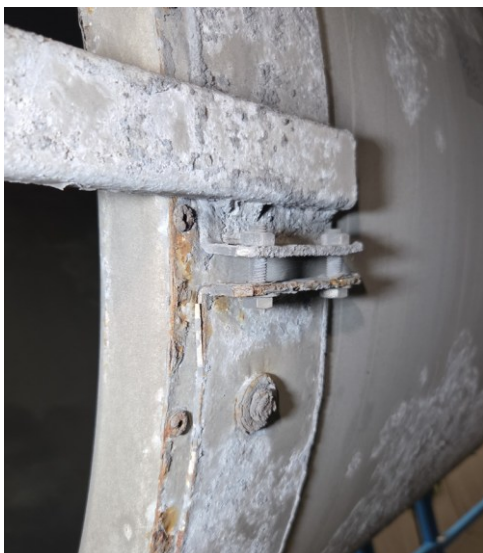
#### 4.38 V 544 Vestgående avrampe

| | | Kommentar: |
|---|---|---|
| Innløp: | | <ul style="list-style-type: none"> <li>Kraftig korrodert innløp med tilhørende lakkslipp.</li> </ul> |

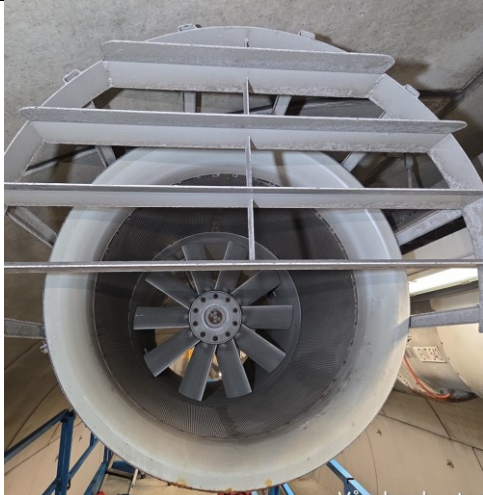
| | | Kommentar: |
|---|---|---|
| Utløp: | | <ul style="list-style-type: none"> <li>Begynnende lakkslipp utløp.</li> </ul> |
