# Årskontroll 2025

- *Statusrapport på impulsvifter i*
- *Vågsbygdporten*

*Agder fylkeskommune*

Tunnel: Fv 456 Vågsbygdporten  
Seksjon: Elektro

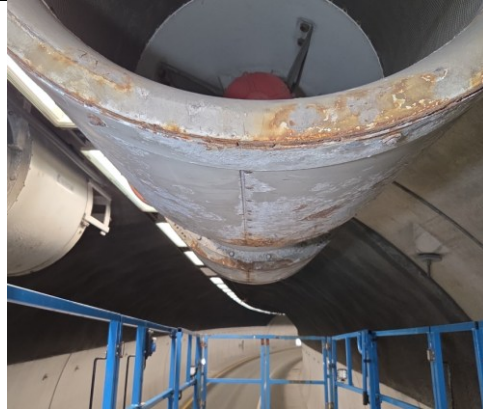
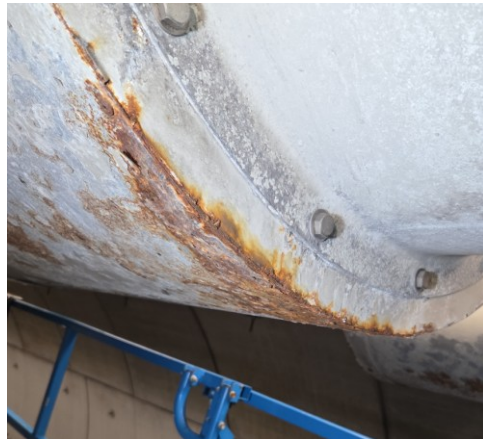
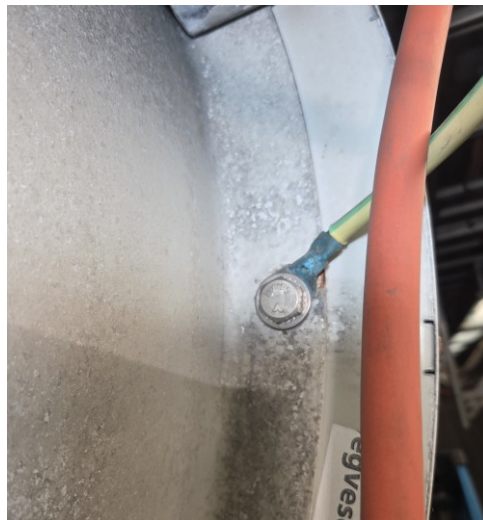
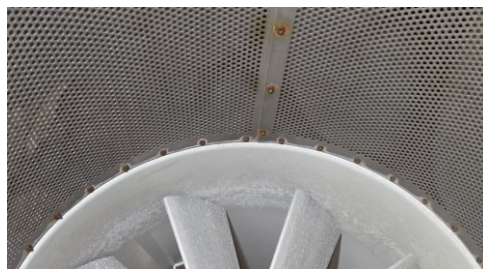
Viftehus:

- Korrodert kabelsko.
- Korroderte muttere feste motor.
- Korroderte popnagler innvendig i lydfelle.

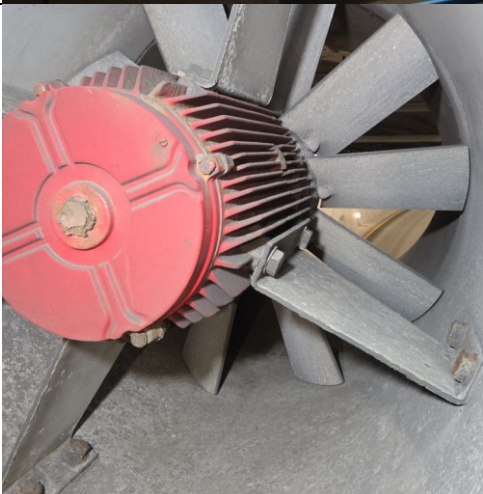
| Motor: | | <ul style="list-style-type: none"> <li>Mindre korrosjon på motor enn hovedløpet.</li> </ul> |

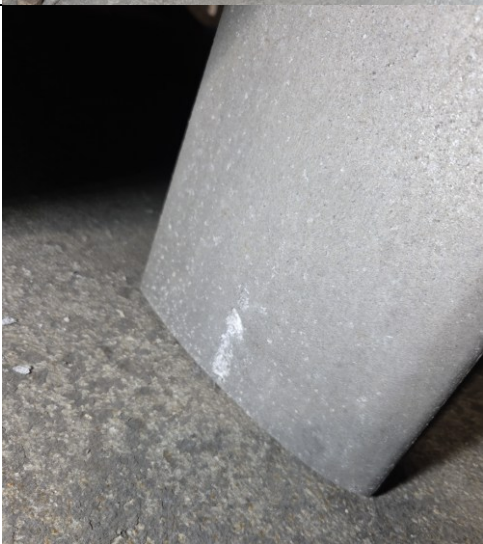
| Impeller, blader og ledeskovler: | | <ul style="list-style-type: none"> <li>Korroderte bolter til impeller. Noe skader på blader. ikke kritisk.</li> </ul> |

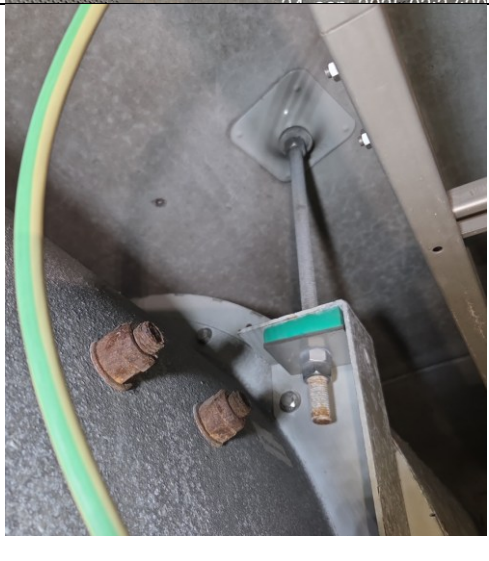
| Oppheng: | | <ul style="list-style-type: none"> <li>• Blanding av galv og syrefast. Noe korrosjon på fjellbolt.</li> </ul> |

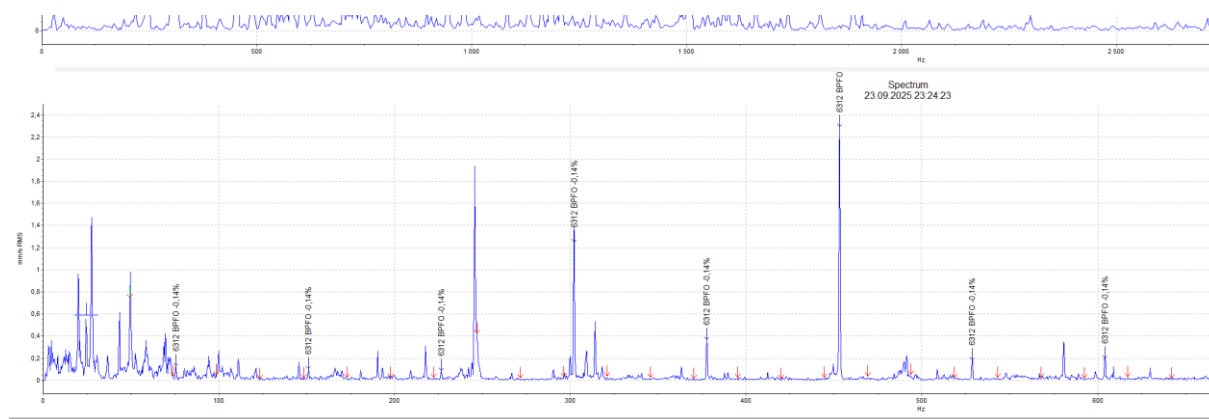
### VENT 421:

Denne viften har noe ulyd i lager ved drift, kan høres ved coast down. Spekteranalyse viser unormale utslag på ikke kjente frekvenser. Toppene i dette spekteret viser BPFO, som er tegn på ytterings skade.

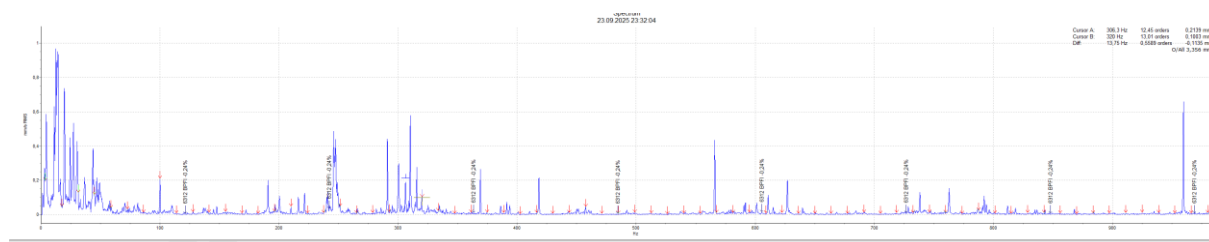
### VENT 422:

Ved visuell inspeksjon er denne impelleren mye tyngre å rotere enn alle andre impellere. Spekteranalyse viser at denne har høyest amplitude på 0,5X. Det vil si halvparten av rotasjonshastigheten. Det kan komme av at lager er i siste fase av levetid og at rotor er løse. Lavfrekvente kan utslag kan også komme av vindturbulens og bevegelse. Med tanke på motstanden i impeller, kan man forvente at lager snart vil kjøre seg. Når lager kommer i siste fase av levetid blir det verre å tolke utslag på lagerfrekvenser. Derfor er det ingen klare utslag på frekvenser. Men det er flere ikke kjente frekvenser i spekteret.

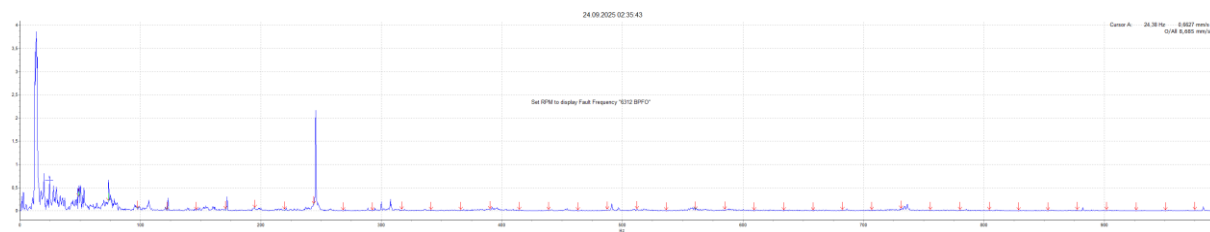
## VENT 433

Denne viften er notert med lagerlyd under årskontrollen. Det er ikke registrert typisk lagerfrekvenser i spekteranalysen. Viften har høye vibrasjoner i vertikal retning. Det kan tyde på resonans mot oppheng. Vibrasjonsdempere som er brukt her fungerer kanskje ikke optimalt her. En feilsøking må til for å finne eksakt årsak. Kan heller ikke utelukke lagerfeil.

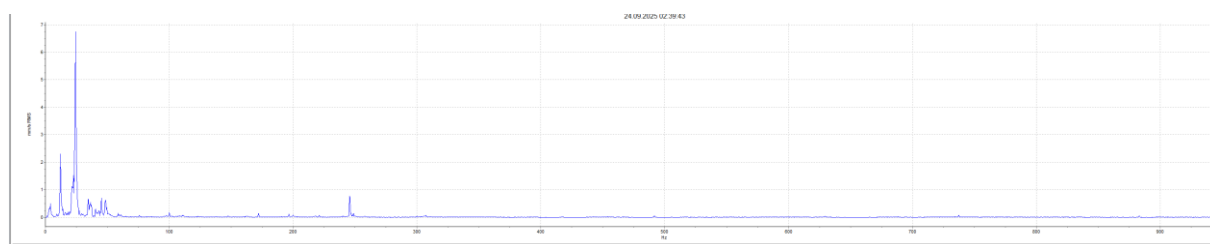
## VENT 434

Unormalt høye målinger ved motorfeste på viftehuset. Vanligvis skal disse være lave, men i dette tilfelle er de høyere enn ved impeller. Tyder på at det er noe feil ved motor, innfestning, lager etc. Vifte trenger en utvidet feilsøking for å finne eksakt feil. Det er ingen utslag som tyder på lagerfeil. Spekteranalyse viser ingen tegn til utslag utenom kjente frekvenser.

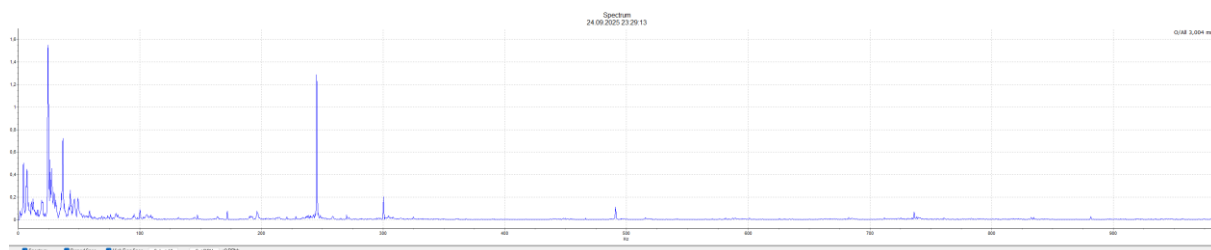
## VENT 601:

For å vise litt forskjellen på spekteranalyse på samme type vifte. Her har man et par peaker som er forbundet med 1X (rotasjonshastighet) og 10X (antall blader ganger 1X) kalles bladpasseringsfrekvens. Det er kjente frekvenser som gjør utslag. Så lenge de ikke overstiger terskelverdier i ISO standard er disse helt normale. Her er det ingen andre topper i spekteret som tyder på at det ikke er noen problemer med viften per dags dato. Peaker i starten av spekteret er vanlige og er knyttet til luftstrømmer.

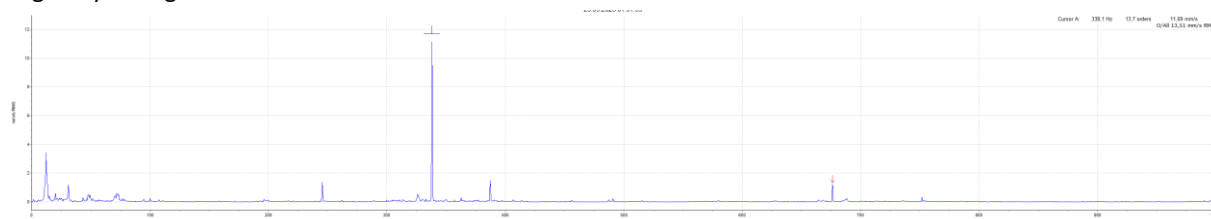
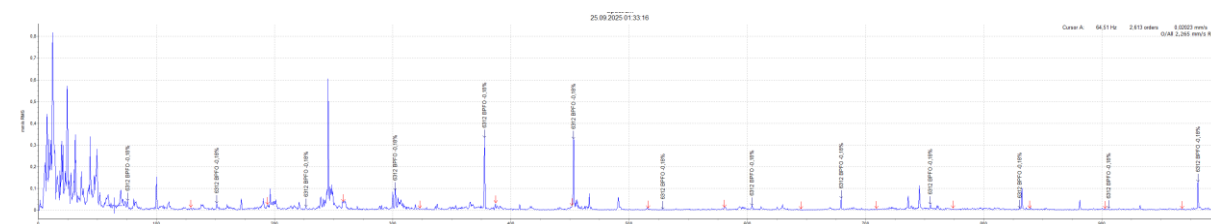
Høye målinger i starten av drift på viften, varte et par minutter så avtok lyden. Fikk da en høy peak på 338Hz. Denne peaken forsvant sammen med lyden. I andre tunneler er det bemerket at ulyd på lager kan skape utslag i spekteret. Dette kan komme av at vifte ikke driftes ofte nok og at temperatur i fett ikke er høyt nok. Derfor avtar peaken etter litt tids drift. Men dette må trendes til neste årskontroll.

Andre bildet viser måling på i horisontal retning på viftehuset. Her er det indikasjoner på BPFO. Noe som er tegn til ytteringskade.
