## VESTRE MOLAND KIRKE - RAPPORT FRA TILSTANDSREGISTRERING

NIKU Oppdragsrapport 189/2009

## A 196 Vestre Moland kirke, Lillesand kommune, Aust-Agder Tilstandsregistrering av kunst og inventar

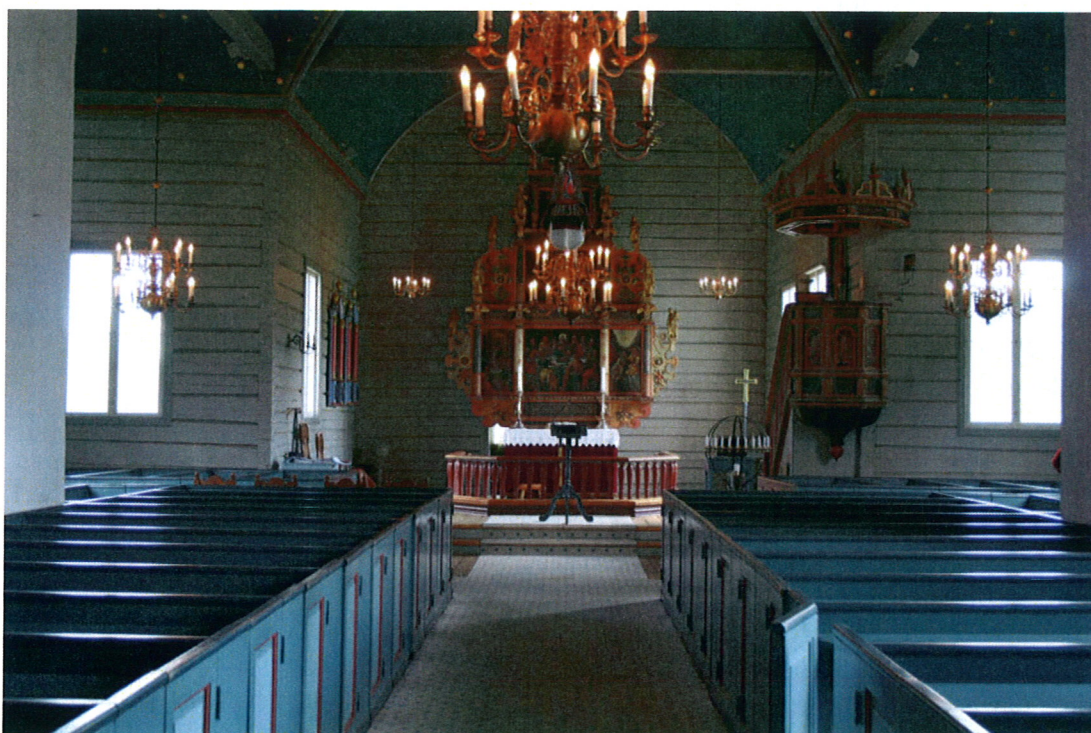
*Vestre Moland kirke har et rikt inventar i rimelig god stand. Det skal relativt lite til for ytterligere å forbedre oppbevaringsforholdene og tilstanden på enkelte av inventarstykkene.*
