**Anbefaling av  
aktuelle tiltak og forbedringer  
for energieffektiv og miljøriktig drift  
Vestre Moland kirke**

**September 2025**

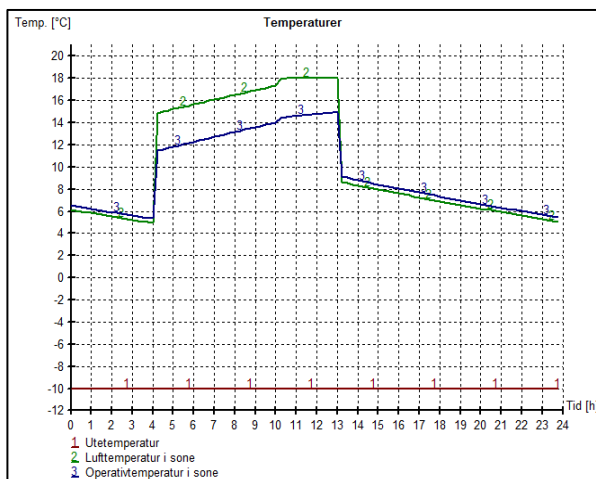
Ved bruk av beregningsprogrammet **Simien** er det beregnet en nødvendig samlet kapasitet for kirkerommet med sakristier opp mot **52 kW** for å kunne gjennomføre effektiv brukstilpasset oppvarming i kalde vinterperioder (ned mot -10°C) som vist av diagrammene nedenfor.

Oppvarming fra 5°C til 18°C inne rundt 6-7 timer (-10°C ute)

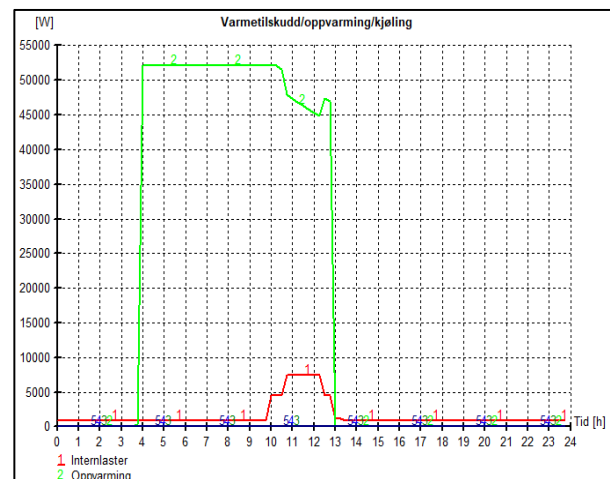
Nødvendig kapasitet for brukstilpasset oppvarming (-10°C ute)

Sakristier og WC har imidlertid i dag tilstrekkelig installert kapasitet samlet rundt 4 kW for å gjennomføre effektiv brukstilpasset oppvarming gjennom hele vinteren. Derimot må installert kapasitet for hele kirkerommet økes til rundt **48 kW** lik **129 W/m<sup>2</sup>** eller **30 W/m<sup>3</sup>** for å sikre effektiv brukstilpasset oppvarming i kirkerommet under forutsetningen om at **alle anbefalte bygningsmessige forbedringer og tiltak er eller blir gjennomført.**

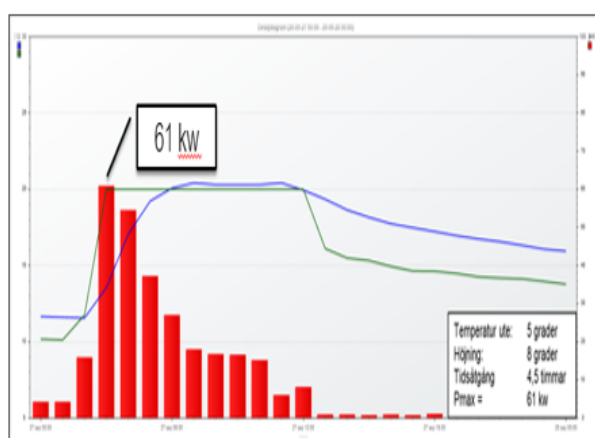
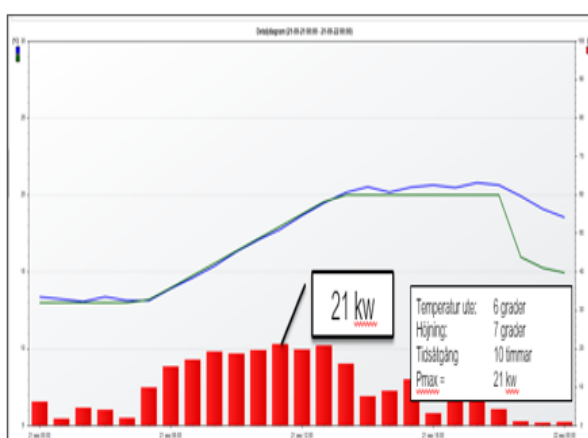
Eksempel på høyere kapasitet ved unødvendig rask oppvarming enn betydelig lavere kapasitet over lengre tid i varmere perioder

Ny funksjonsstyring av kirkens oppvarming bedre tilpasset ny nettleie-tariff er viktig å få installert og satt i drift for å redusere betydelige driftskostnader til nettleie. Dette krever installasjon av en egen energimåler som gir pålitelige verdier inn til varmestyringssystemet om kirkens samlede levert elektriske energi fortløpende. Spesielt ved fortsatt gjennomføring av brukstilpasset oppvarming må og bør varmestyringen være utstyrt med en automatisert funksjon som aktivt tilpasser og begrenser tilført kapasitet for å klare en innstilt temperaturheving inne i kirken til rett tid. Dette vil resultere i lavere tilført kapasitet og energibruk ved gjennomføring av brukstilpasset oppvarming i varmere perioder eksempelvis sommer, vår og høst. Denne funksjonen kalles ofte «strømvakt» eller «effektkontroll» i de aktuelle varmestyringssystemer som leveres til kirkebygg. Diagrammene nedenfor viser eksempelvis stor forskjell i kapasiteten ved effektiv gjennomføring av brukstilpasset oppvarming med og uten en slik funksjonalitet for «effekt kontroll» i årets varmere perioder.

Med en slik funksjonalitet aktivert vil nødvendig og innkoplet kapasitet til oppvarming reduseres og vil dermed variere erfaringsvis mellom 50-80% i varmere perioder i sommerhalvåret. Dette vil gi betydelige lavere månedlige og årlig kostnad til dagens elektriske nettleie fremover.

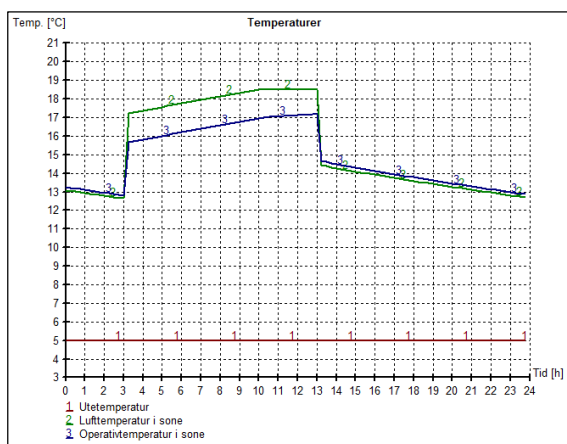
Oppvarming til 19°C inne med 24 kW ved +5°C ute

Erfaringsvis vil de aktuelle utbedringer sammen med installasjon av egen energimåler sammen med «strømvakt-funksjon» satt i aktiv drift koste anslagsvis mellom **30.-50.000 kr. ekskl. mva.** (laveste prisanslag forutsetter at defekte sensorer skiftes ut og settes i normal drift kostnadsfritt av systemleverandør). En gjennomføring av ovennevnte utbedringer vil i utgangspunktet ikke medføre vesentlige reduksjoner i kirkens samlede energibruk – men derimot gi en betydelig reduksjon i nettleien. En gjennomgang av fakturaer for nettleie for de siste årene viser at effektledet ligger og blir avregnet litt over 40 kW (kWh/h) i nettleiens kapasitetstrinn mellom 25-50 kW med en kostnad på 1536 kr/mnd. ekskl. mva. stort sett gjennom alle årets måneder. Beregningsprogrammet Simien viser at brukstilpasset oppvarming av kirkens lokaler og spesielt kirkerommet krever betydelig mindre kapasitet for å heve temperaturen i mildere og varmere perioder fra vår, sommer og høst, som vist at diagrammene nedenfor.

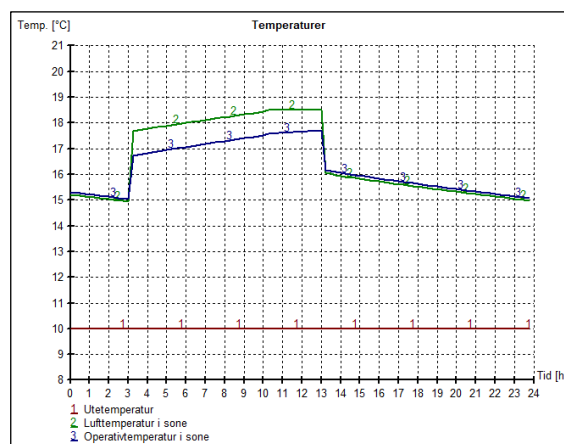
Oppvarming til 19°C inne med 14 kW ved +10°C ute

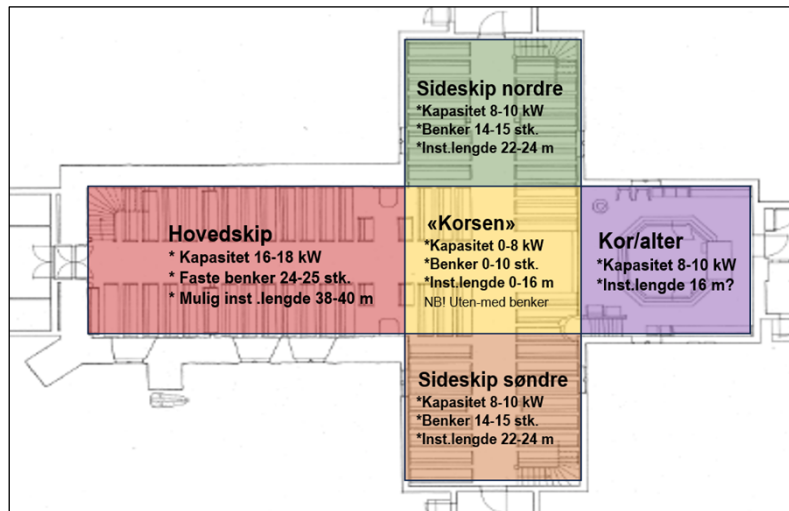
Det er flere typer benkevarmere/varmepaneller med lavtemperatur strålevarme som er aktuelle og som er vurdert nærmere basert på funksjon, kapasitet og praktiske egenskaper, som er nærmere omtalt i vedlegg 1. Oppnåelse av nødvendig installert kapasitet både samlet for kirkerommet (opp mot 48 kW) og i «korsen»/kirkeskipene (opp mot 38 kW) er en viktig forutsetning for å kunne gjennomføre effektiv brukstilpasset oppvarming i kalde vinterperioder. Videre bør nødvendig installert kapasitet fordeles best mulig praktisk riktig mellom kor/alterområdet (opp mot 8,5 kW), «korsen» (fra 0-8 kW), hovedskip (fra 15-18 kW) og i begge sideskipene til sammen (fra 16-20 kW). Dette for å oppnå og sikre best mulig termisk balanse mellom disse brukerområdene i kirkerommet, som nærmere belyst på side 11.

Nødvendig kapasitet og tilgjengelige lengder for aktuelle varmekilder i kirkerommet
