| HOL KOMMUNE | | | | | | | |
| Konstruksjonsnr.<br>001 | | Konstruksjonsnavn<br>Mobrua | | | | Veinavn<br>Vei til Slettemoen sag | |

| INSPEKSJON: | | | | |
|---|---|---|---|---|
| Dato<br>27-08-2024 | Inspeksjonstype<br>Ferdigbefaring | Dokument<br>001-24 | Inspektør<br>OH & TAA | Reg. av<br>SC - Tomas Aasbø |

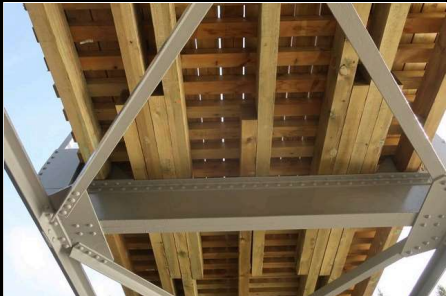
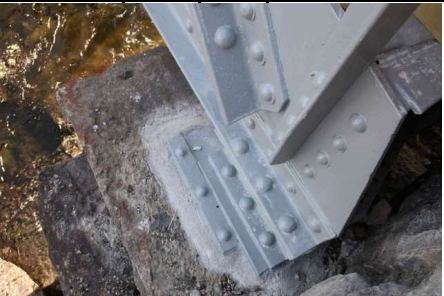
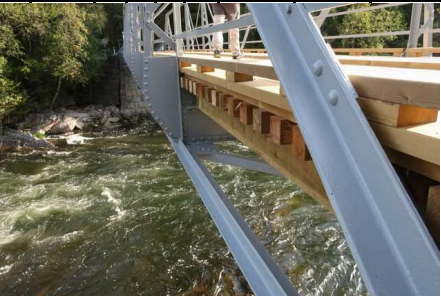
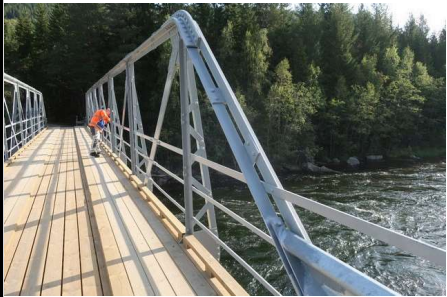
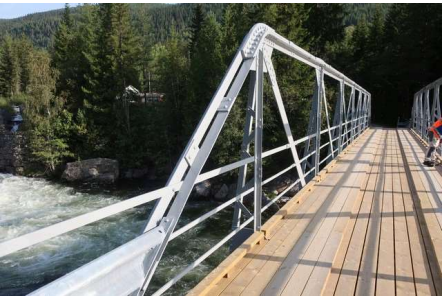
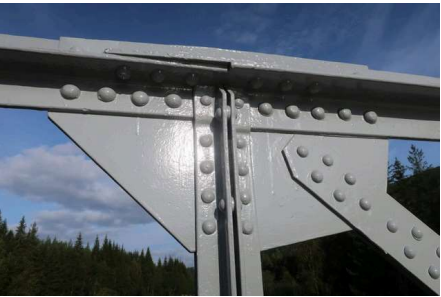
| INSPEKSJONSDETALJER: | | | | | | | | | | | | |
|---|---|---|---|---|---|---|---|---|---|---|---|--|
| D 6 - Fagverk (Stål) | 1-2 | J | Se bilde | 42 | - | 1 | - | - | 30 | 0 | | |

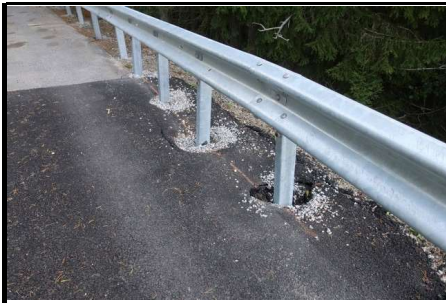
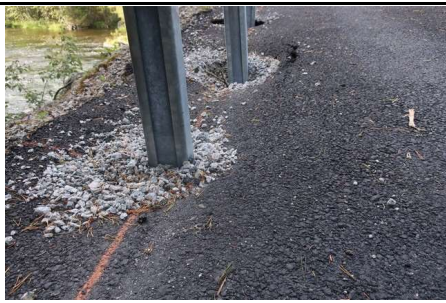
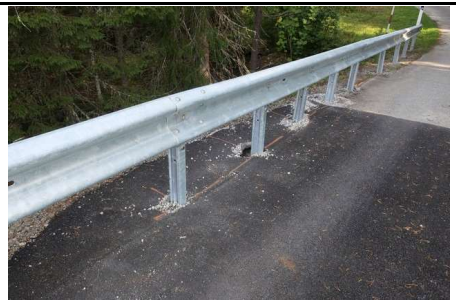
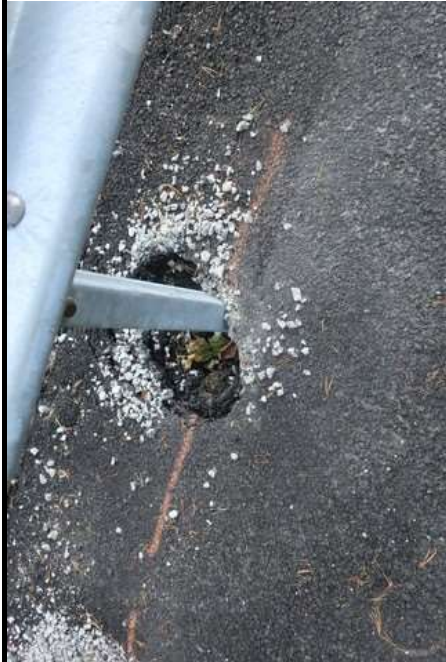
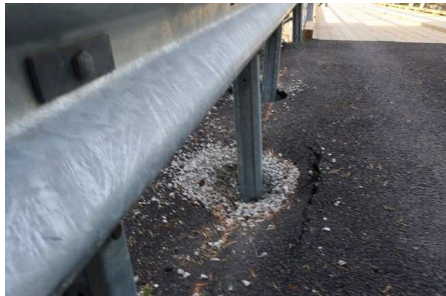
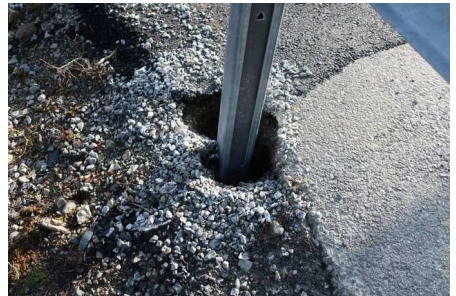
| INSPEKSJON: | | | | |
|---|---|---|---|---|
| <b>Konklusjon</b><br>Brua er nylig rehabilitert. Montering av rekkverksstolper på landsider har medført setningsskader/hull i slitelag rundt stolpene, dette må utbedres. | | | | |

| H 1 5 - Rekkverk (Betongkant) | 0-3 | J | Se bilde | 90 | - | 3 | - | - | 30 | 0 | |

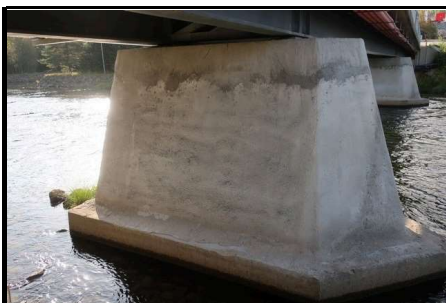
| INSPEKSJONSDETALJER: | | | | | | | | | | | | |
|---|---|---|---|---|---|---|---|---|---|---|---|--|
| C 2 - Pilar (Betong) | 2-2 | J | Bom punktvis | 34 | - | 1 | - | - | 30 | 0 | | |
| «<>» | «<>» | N | Utvasking | 37 | - | 2 | - | - | 64 | 0 | | |

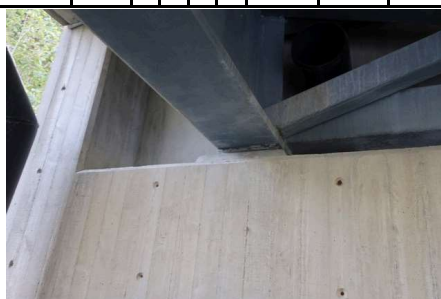
| D 2 1 - Hovedbjelke (Stål, 2 stk) | 1-4 | J | Manglende rengjøring | 81 | - | 1 | - | - | 40 | 0 | |

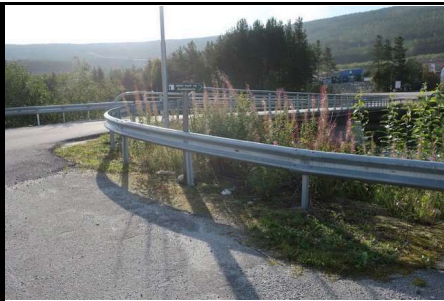
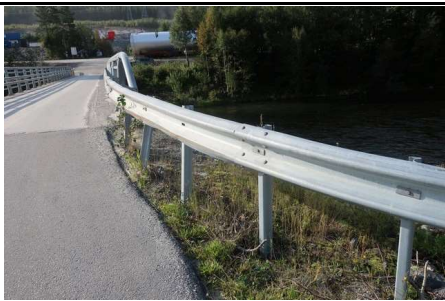
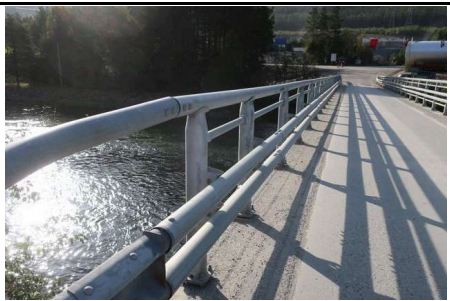
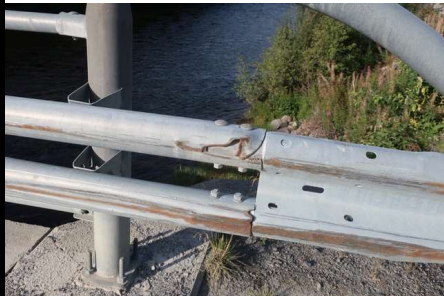
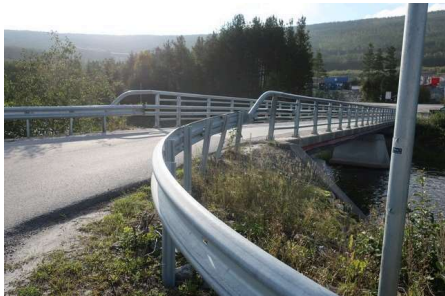
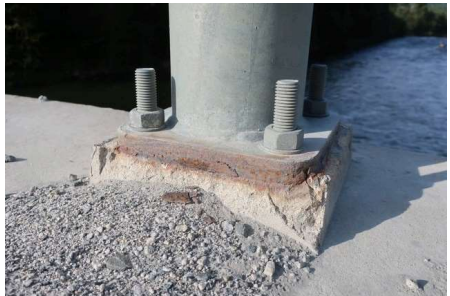
| «» | «» | N | Deformasjon | 13 | - | - | 1 | - | 71 | 0 | |
| «» | «» | J | Korrosjon | 42 | - | 2 | - | - | 81 | 0 | |

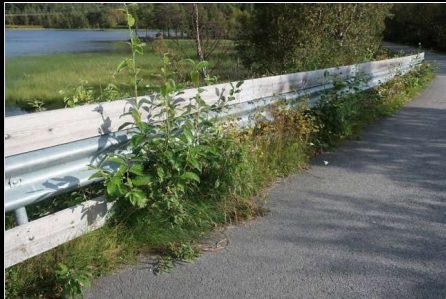
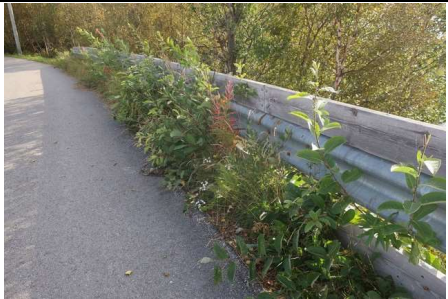
| Element | Akser | Bilde | Skadebeskrivelse | Type | B | V | T | M | Årsak | Årsak | Kostnad |
|---|---|---|---|---|---|---|---|---|---|---|---|
| B 4 - Fylling (Stein/grus) | 0-4 | J | Begroing | 83 | - | 2 | - | - | 40 | 0 | |

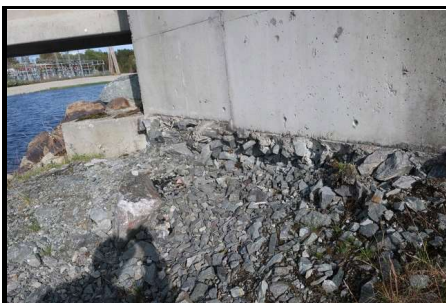
| «>» | «>» | J | Erosjon | 22 | - | 2 | - | - | 64 | 0 | |

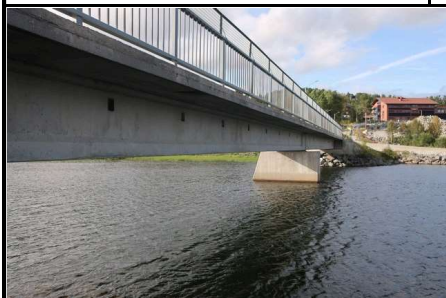
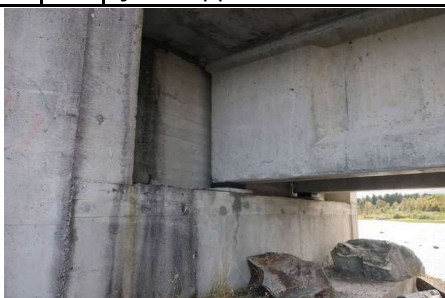
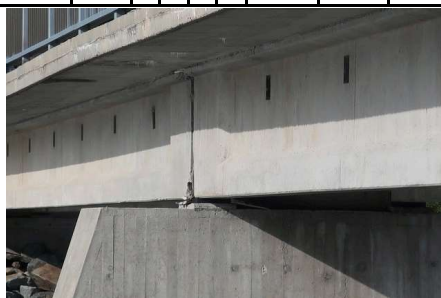
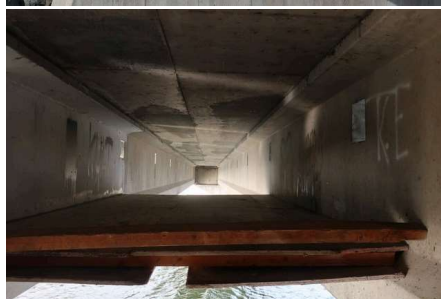
Brua har flere skader og mangler som bør utbedres. Det er observert noe bevegelse i bjelke oppstrøms, dette holdes under oppsikt for videre utvikling, bør kontrolleres neste hovedinspeksjon sammen med pilar. Avskallinger på begge landkarvinger bør utbedres for å unngå følgeskader. Brudd/råte i flere rekkverksstolper på land, bør skiftes for å bedre trafiksikkerheten. Avløpsrør mangler utkast. Generell rengjøring av kanter og fjerning av begroing anbefales. Noe erosjon under landkar 0-1.

| «» | «» | J | Noe bevegelse/deformasjon i bjelke oppstrøms | 12 | 1 | 1 | - | - | 90 | 0 | |

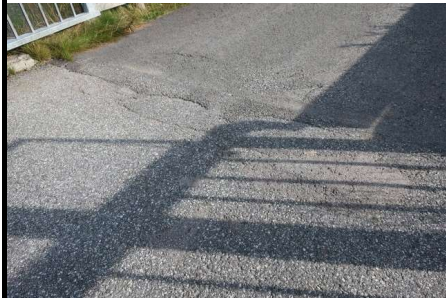
| E 2 - Slitelag/fuktisolasjon (Asfalt) | 0-4 | J | Krakeleringer og hull | 73 | - | 2 | 1 | - | 30 | 0 | |

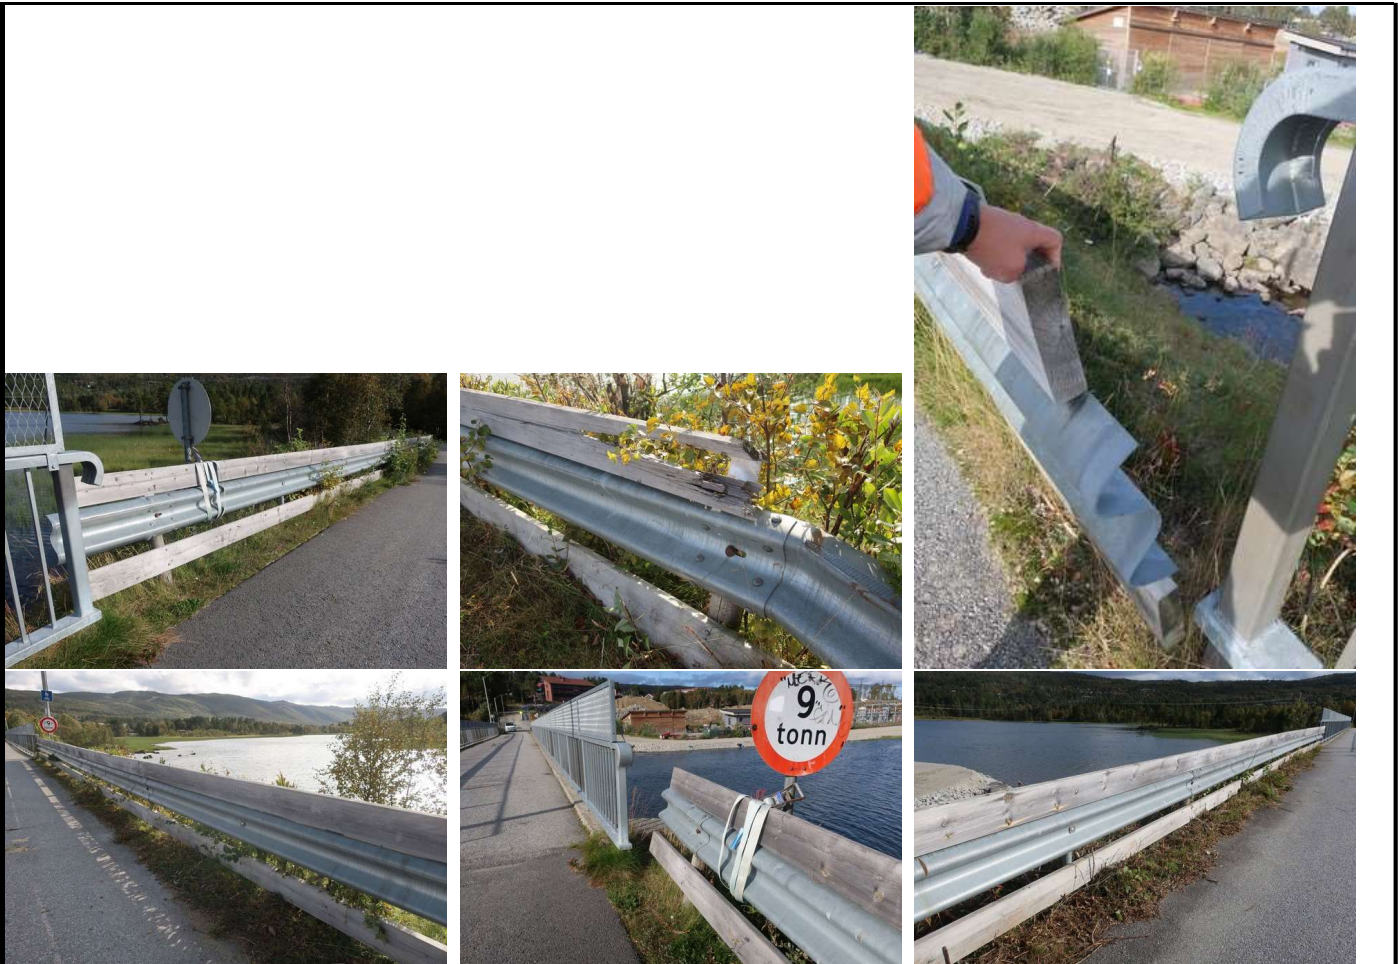
| H 1 5 - Rekkverk (Stål) | 0-4 | J | Råte/løse stolper på land, må byttes | 62 | - | 3 | 3 | - | 81 | 0 | 30000 |

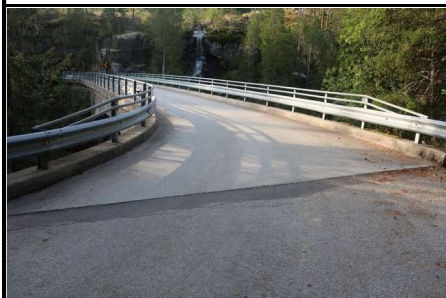
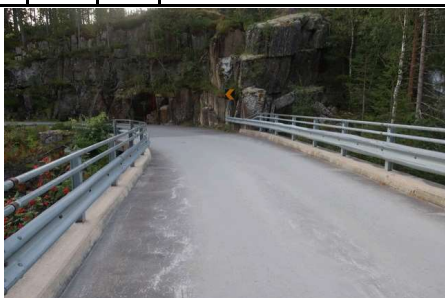
| E 2 - Slitelag/fuktisolasjon (Asfalt) | 0-3 | J | Sporslitasje | 71 | - | 2 | - | - | 61 | 0 | |

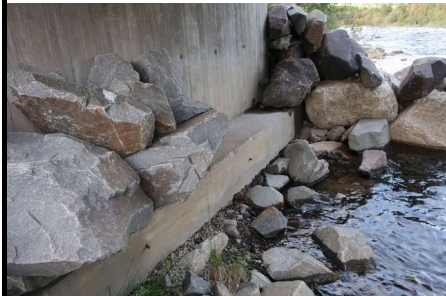
| INSPEKSJONSDETALJER: | | | | | | | | | | |
|---|---|---|---|---|---|---|---|---|---|---|
| «>>» | «>>» | J | Erosjon ved landkar | 22 | - | 2 | - | - | 64 | 0 |

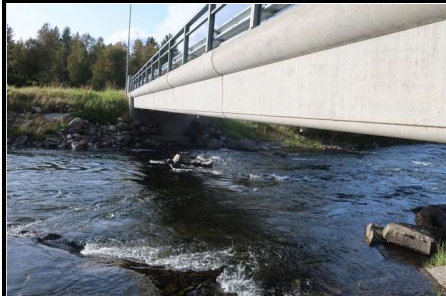
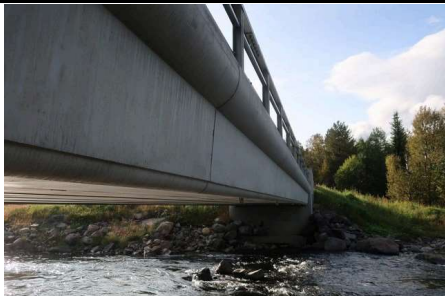
| D 2 1 - Hovedbjelke (Betong x 5) | 1-2 | J | Avskallinger | 35 | - | 2 | - | - | 30 | 0 | |

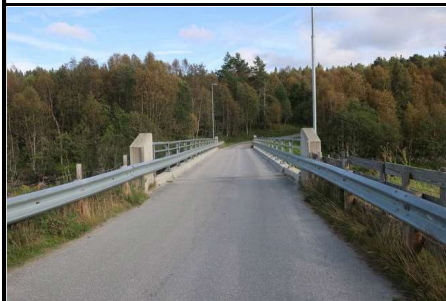
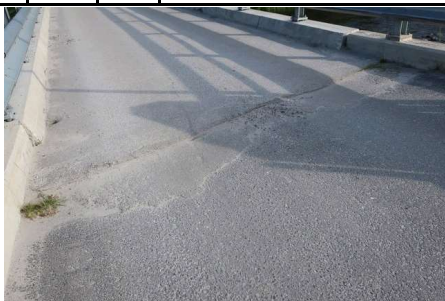
| E 2 - Slitelag/fuktisolasjon (Asfalt) | 1-2 | J | Manglende rengjøring | 81 | - | 3 | - | - | 40 | 0 | 3000 |

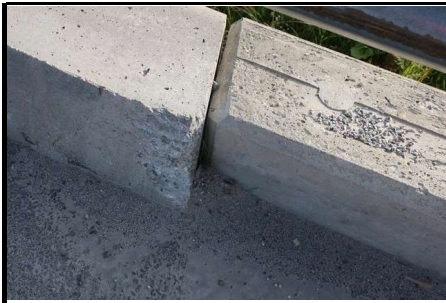
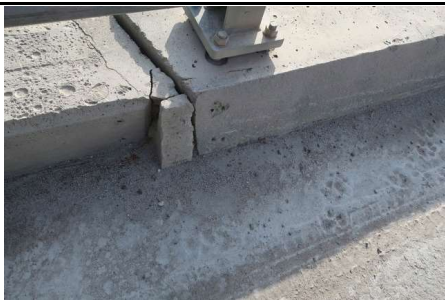
| E 3 - Kantdrager (Betong) | 1-2 | J | Avskallinger | 35 | - | 2 | - | - | 30 | 0 | |

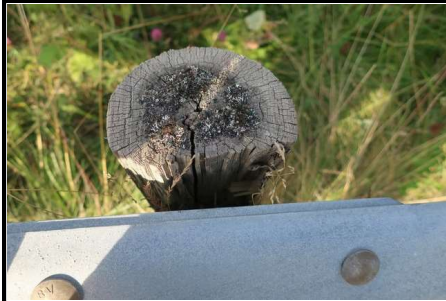
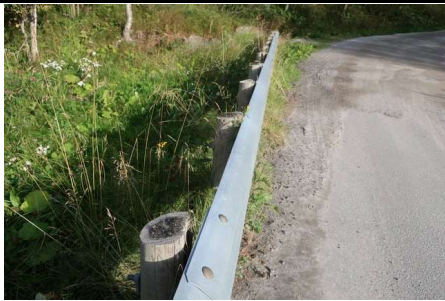
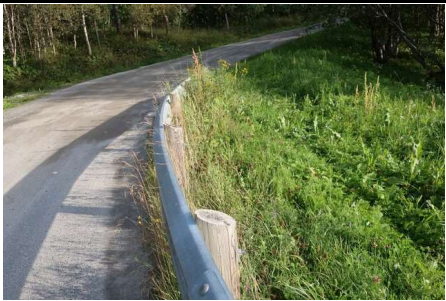
| «» | «» | J | Oppflisning/råte i stolper på land | 62 | - | 2 | 1 | - | 83 | 0 | | |

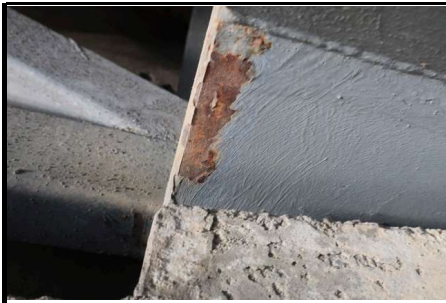
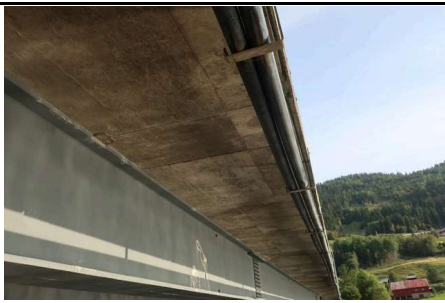
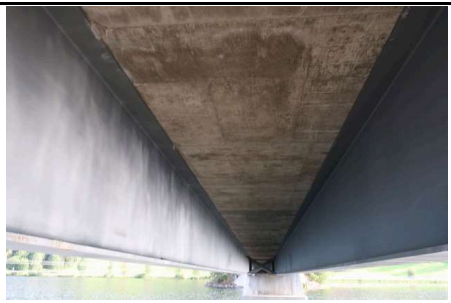
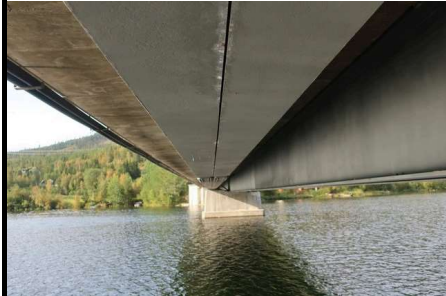
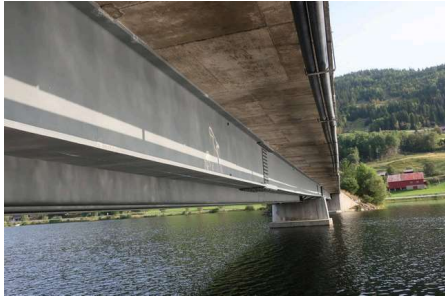
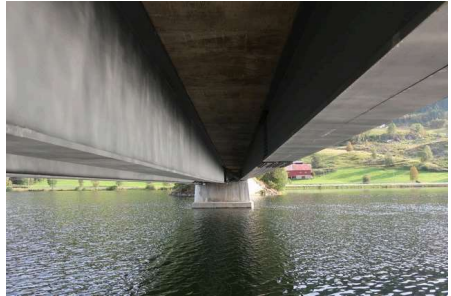
| INSPEKSJONSDETALJER: | | | | | | | | | | | | |
|---|---|---|---|---|---|---|---|---|---|---|---|--|
| D 2 1 - Hovedbjelke (Stål 3 stk) | 1-3 | J | Korrosjon | 42 | - | 2 | - | - | 81 | 0 | | |
| «>» | «>» | J | Stor nedbøyning, gjelder GS del | 12 | 4 | - | - | - | 30 | 10 | | |

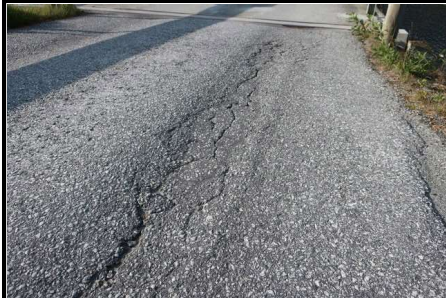
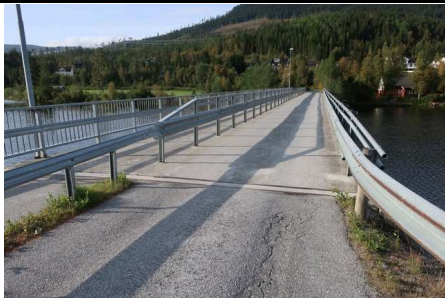
| E 2 - Slitelag/fuktisolasjon (Asfalt) | 0-4 | J | Ujevnheter | 72 | - | 3 | 3 | - | 61 | 82 | |

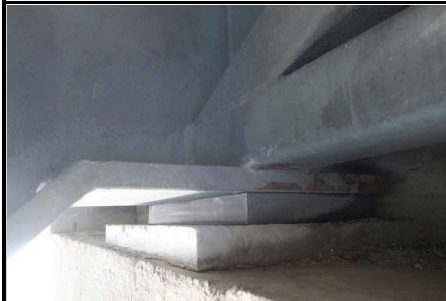
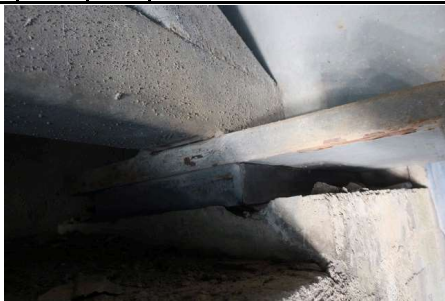
| H 1 1 - Lager/lageravsats (Neopren) | 1-3 | J | | 0 | - | - | - | - | 0 | 0 | |

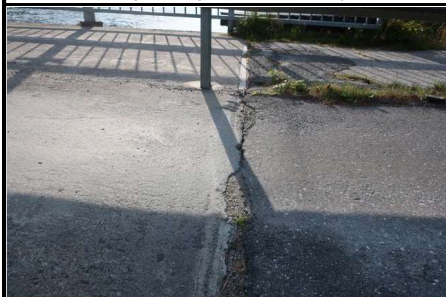
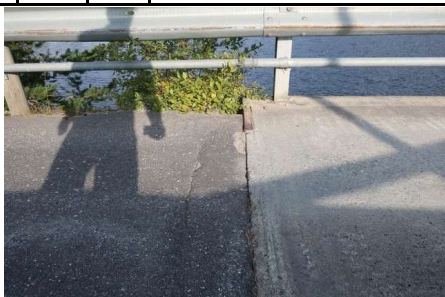
| H 1 3 - Fuge/fugekonstruksjon | 1-3 | J | Akse 2-2 | 82 | - | 2 | 2 | - | 10 | 30 | |

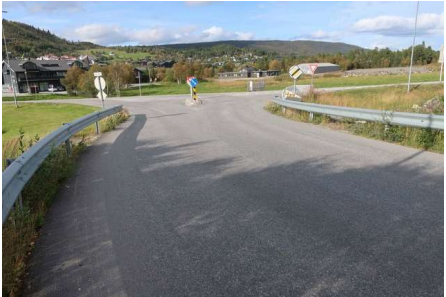
| Element | Akser | Bilde | Skadebeskrivelse | Type | B | V | T | M | Årsak | Årsak | Kostnad |
|---|---|---|---|---|---|---|---|---|---|---|---|
| E 2 - Slitelag/fuktisolasjon (Betong/asfalt u/kulvert) | 1-2 | J | Ujevnhet | 72 | - | 2 | - | - | 82 | 0 | |

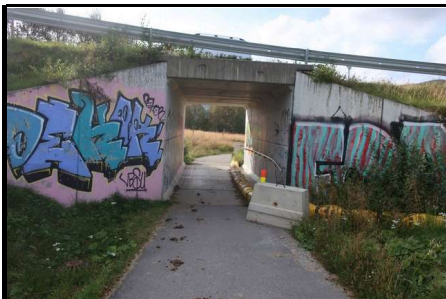
| F 2 - Vegg (Betong) | 0-1 | J | Tagging | 18 | - | - | - | 3 | 84 | 0 | |

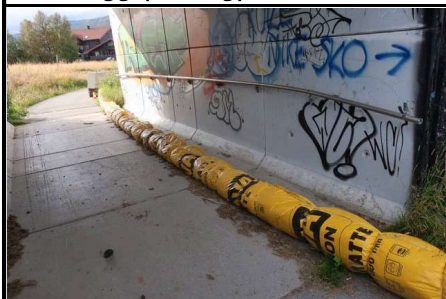
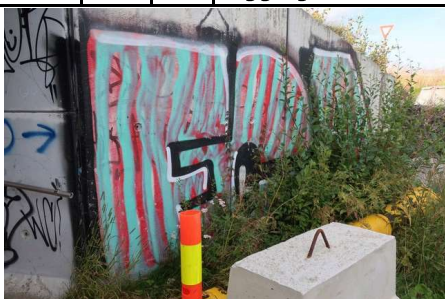
| F 2 - Vegg (Betong) | 2-3 | J | Tagging | 18 | - | - | - | 3 | 84 | 0 | |

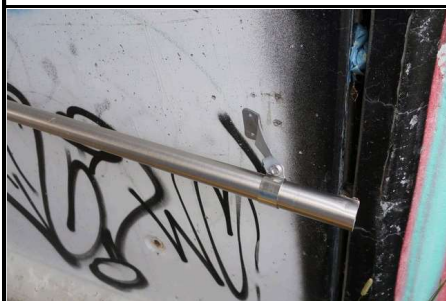
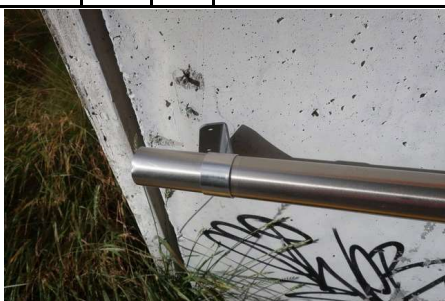
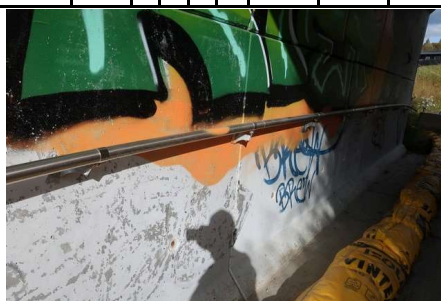
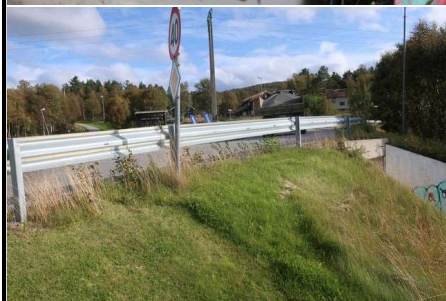
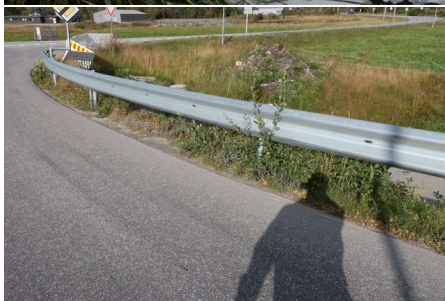
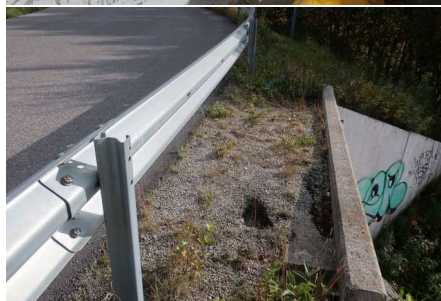
Rekkverk er dårlig fundamentert og løst, også for lavt, brurekkverk bør vurderes. Noe ujevnhet slitelag/asfalt i undergang. Kulverten har for øvrig ingen skader som har betydning for bæreevne. Håndløper i undergang er løst.

| «» | «» | J | Håndløper UG løs | 90 | - | - | 2 | - | 90 | 0 | |

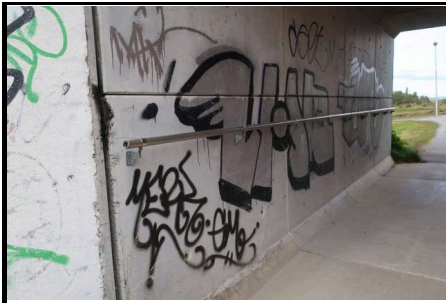
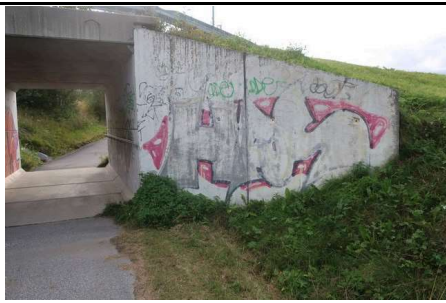
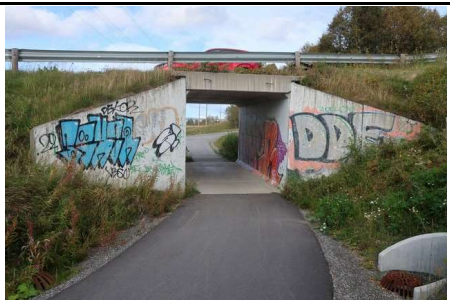
| F 2 - Vegg (Betong) | 0-1 | J | Tagging | 18 | - | - | - | 3 | 84 | 0 | |

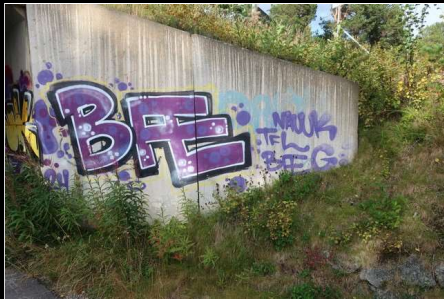
| F 2 - Vegg (Betong) | 2-3 | J | Tagging | 18 | - | - | - | 3 | 40 | 0 | 2500 |

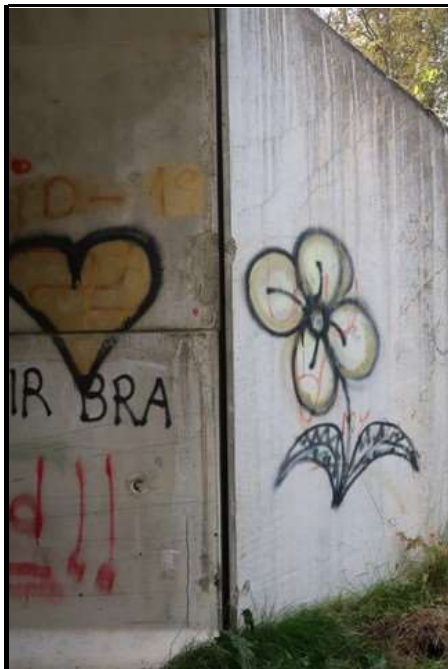
| F 7 - Vinge (Betong) | 2-3 | J | Bevegelse | 12 | 1 | 2 | - | - | 62 | 0 | |

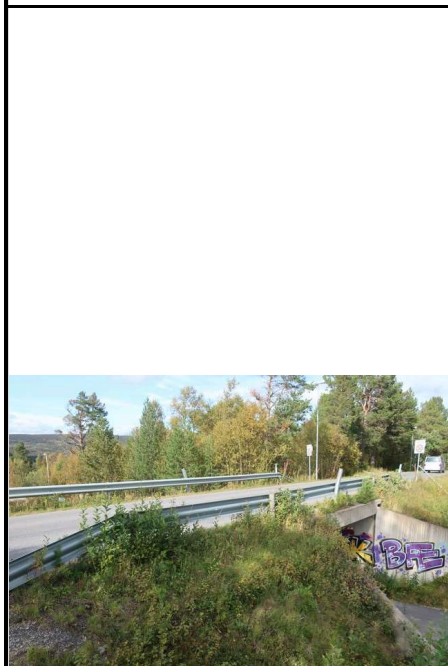
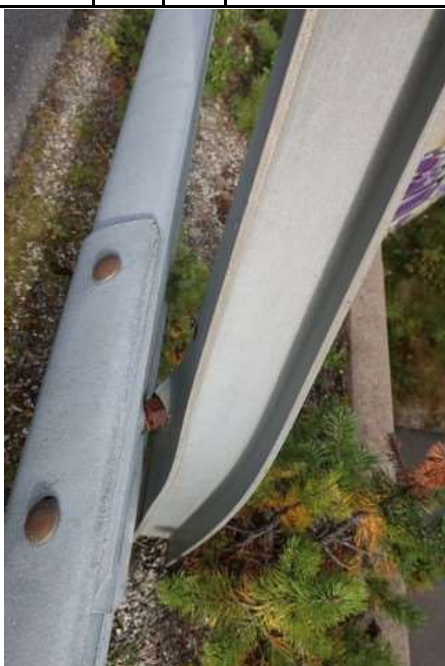
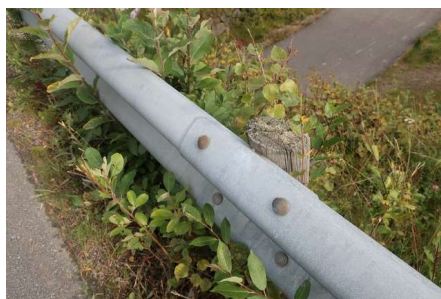
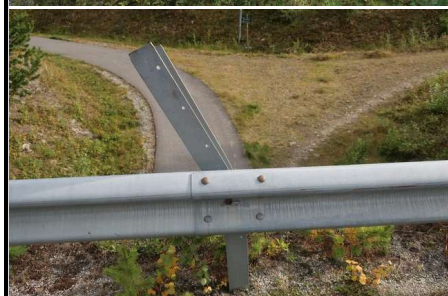
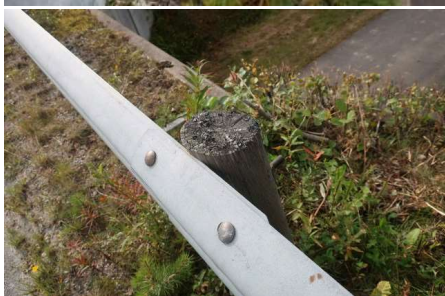
| «» | «» | N | Oppflising/svake stolper | 61 | - | 3 | 3 | - | 81 | 0 | 20000 |
| «» | «» | J | Brudd o gløst begge sider | 15 | - | 3 | 4 | - | 83 | 0 | 80000 |

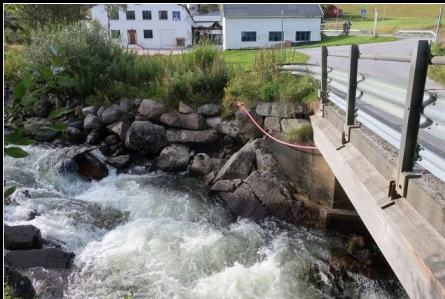
| Element | Akser | Bilde | Skadebeskrivelse | Type | B | V | T | M | Årsak | Årsak | Kostnad |
|---|---|---|---|---|---|---|---|---|---|---|---|
| «>» | «>» | J | Utrasing av stein | 22 | - | 2 | - | - | 64 | 0 | |

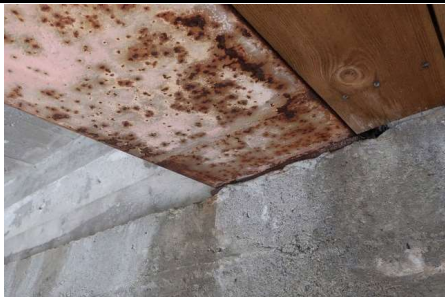
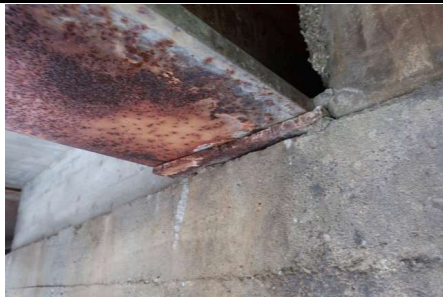
| D 2 1 - Hovedbjelke (Stål x 2) | 1-2 | J | Korrosjon | 42 | 2 | 3 | - | - | 81 | 0 | |

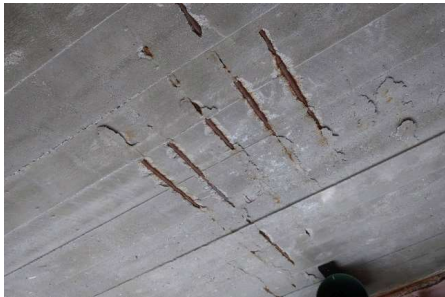
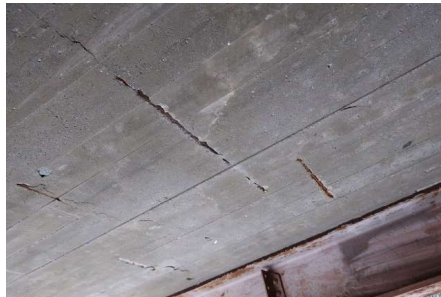
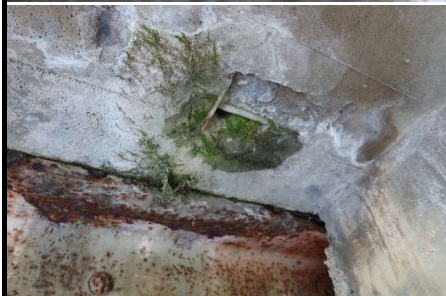
| E 1 - Brudekke (sekund. bæresystem)<br>(Betong) | 1-2 | J | Avskalling | 35 | 1 | 2 | - | - | 32 | 0 | |
| «>>» | «>>» | N | Armeringskorrosjon | 36 | 1 | 2 | - | - | 83 | 0 | |

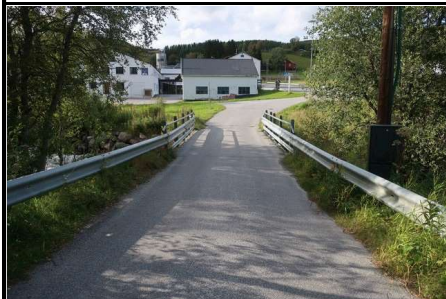
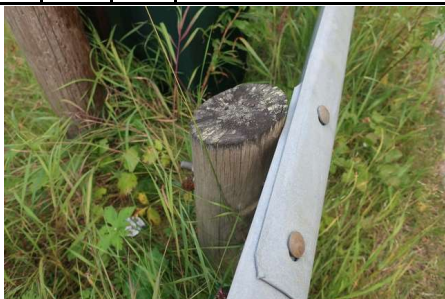
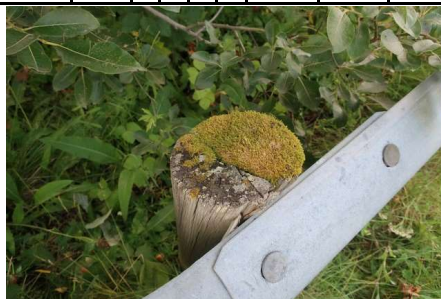
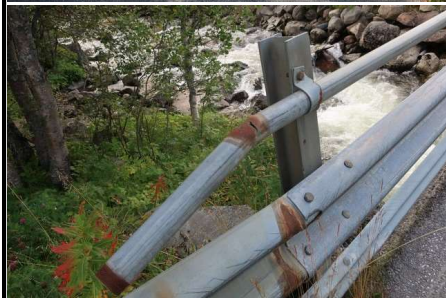
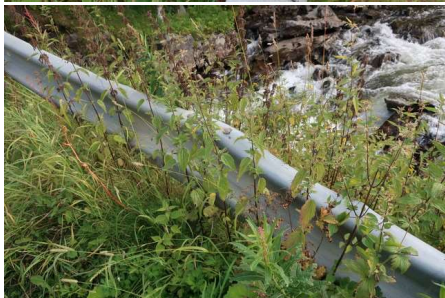
| «» | «» | N | Løs stolpe akse 2 | 41 | - | - | 2 | - | 80 | 0 | |
| «» | «» | N | Brudd akse 0 | 15 | - | - | 3 | - | 71 | 0 | |

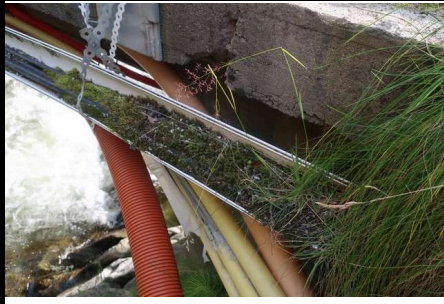
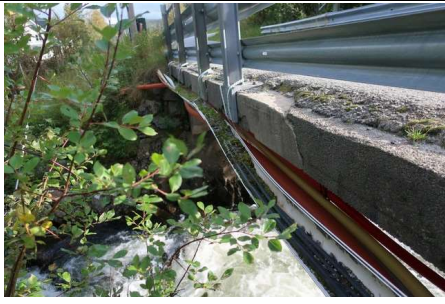
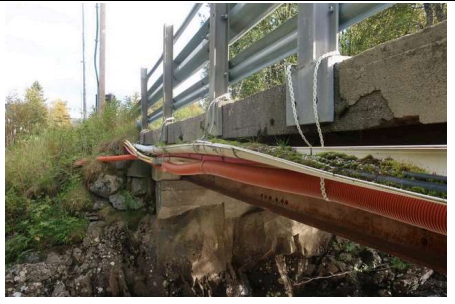
| H 1 7 - Ledning/kabel | 0-3 | J | Kabelgate, mangler nedstrøms | 82 | - | 3 | - | - | 10 | 0 | |

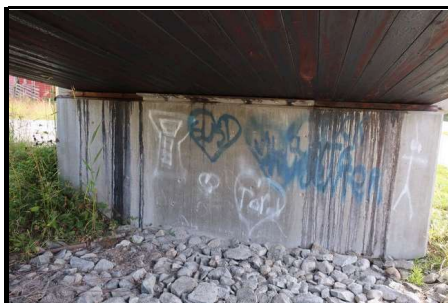
| INSPEKSJONSDETALJER: | | | | | | | | | | |
|---|---|---|---|---|---|---|---|---|---|---|
| C 1 - Landkar (Betong/stein) | 10-11 | J | Tagging | 16 | - | - | - | 2 | 84 | |

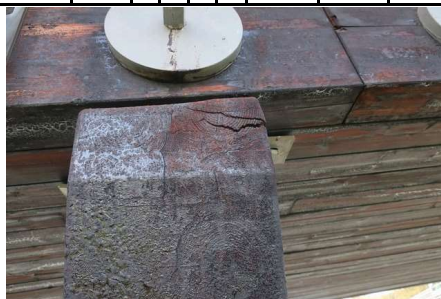
| «» | «» | J | Sprekk ved innfesting tverrbærer | 14 | 1 | 2 | - | - | 10 | 0 | |

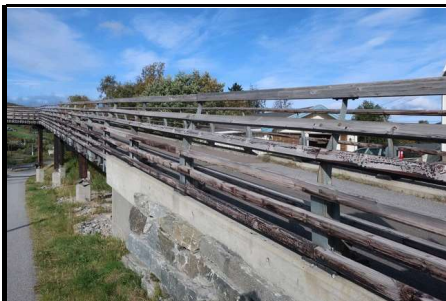
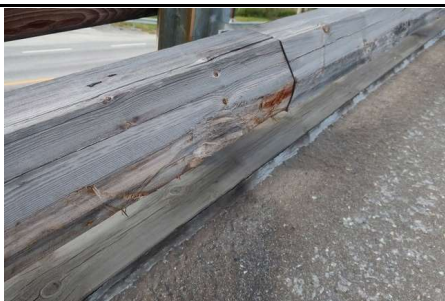
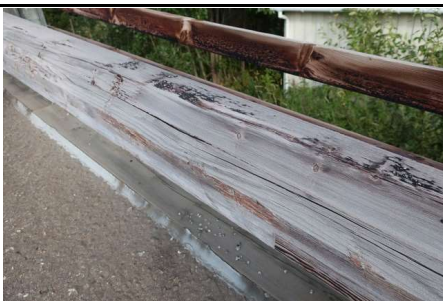
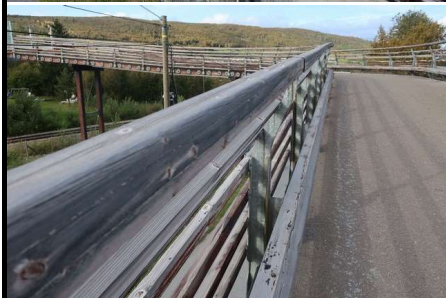
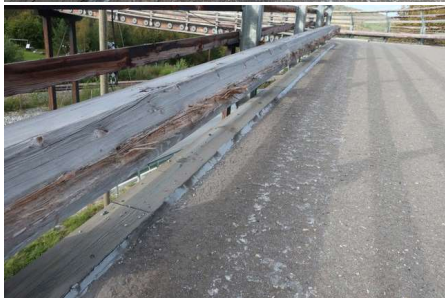
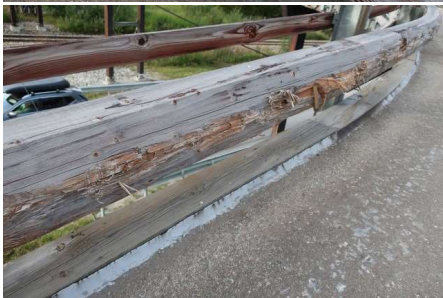
| «» | «» | J | Oppflising | 61 | - | 2 | 2 | - | 83 | 0 | |
| «» | «» | N | Brudd | 15 | - | - | 3 | - | 90 | 0 | 5000 |

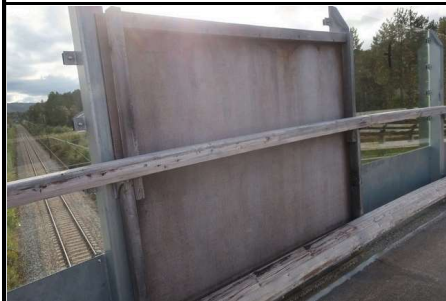
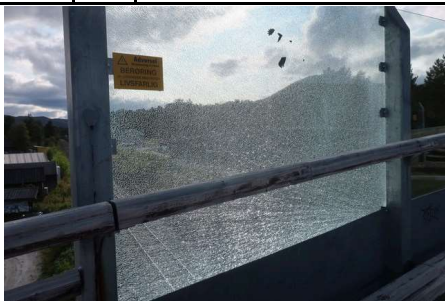
| «» | «» | J | Knust glass | 90 | - | - | 2 | 3 | 90 | 0 | 10000 |

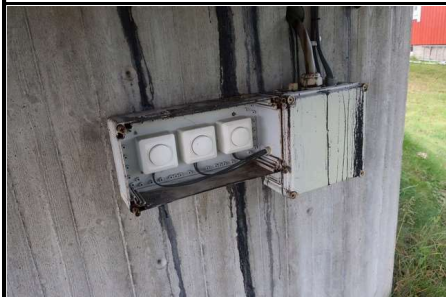
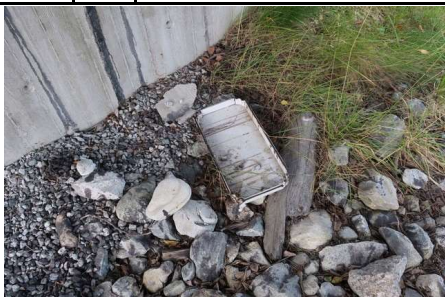
| H 1 7 - Ledning/kabel | 0-11 | J | Deksel ødelagt | 90 | - | 4 | - | - | 90 | 0 | |

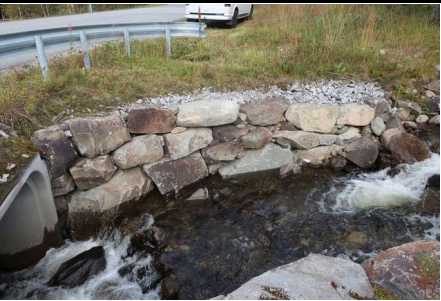
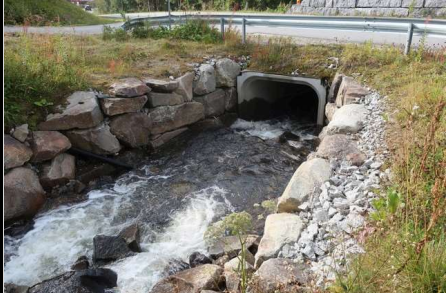
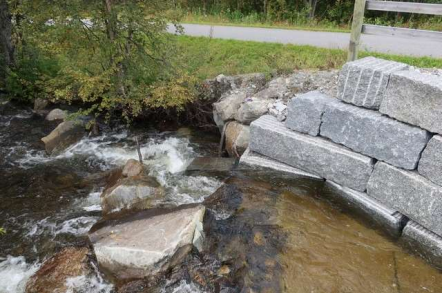
| INSPEKSJONSDETALJER: | | | | | | | | | | | |
|---|---|---|---|---|---|---|---|---|---|---|---|
| B 4 - Fylling (Stein/grus) | 0-3 | J | Noe bevegelse i stein oppstrøms | 52 | - | 1 | - | - | 81 | 0 | |
| «>>» | «>>» | J | Nedstrøms i enden av vinge | 22 | - | 2 | - | - | 64 | 0 | |

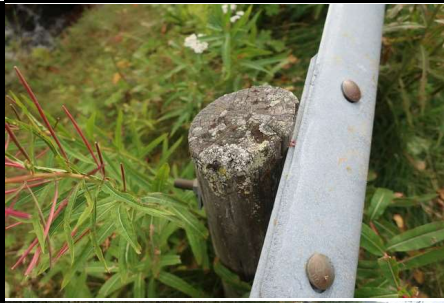
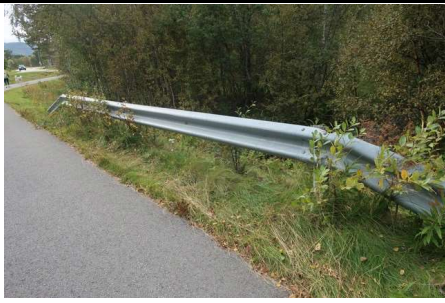
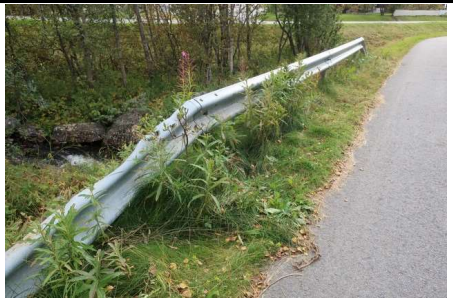
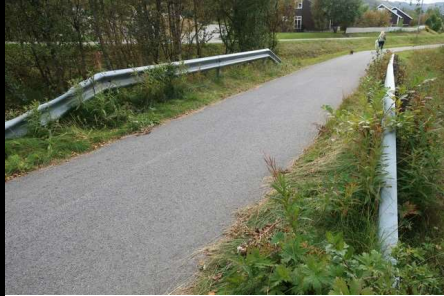
| «» | «» | J | Korrosjon | 42 | 2 | 2 | - | - | 81 | 0 | |

| «» | «» | J | Løs innfestning (føringsskinne) | 41 | - | 2 | 3 | - | 40 | 0 | |

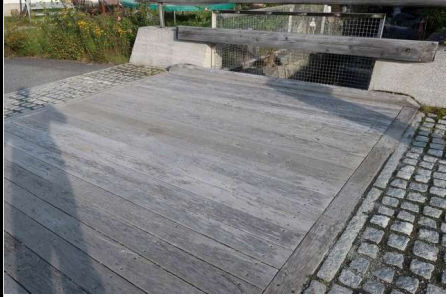
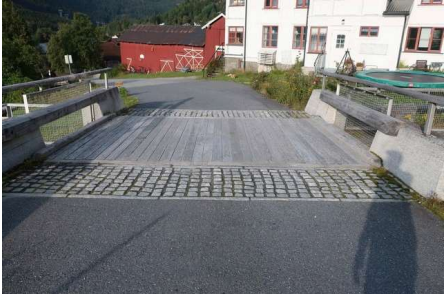
| E 2 - Slitelag/fuktisolasjon (Tre) | 1-2 | J | Oppstikkende skruer | 70 | - | - | 2 | - | 30 | 0 | |

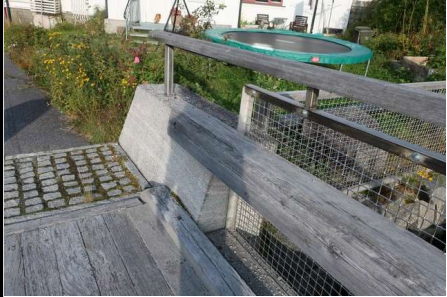
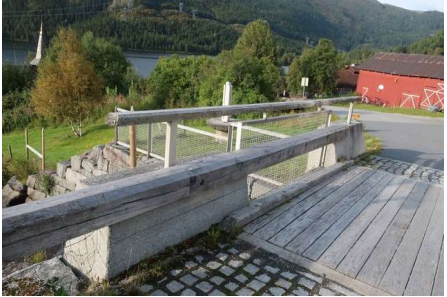
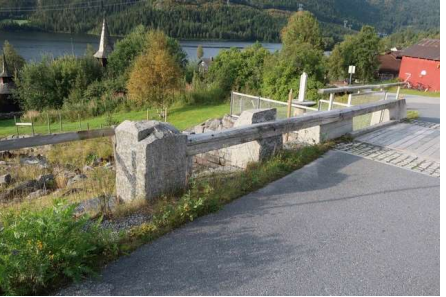
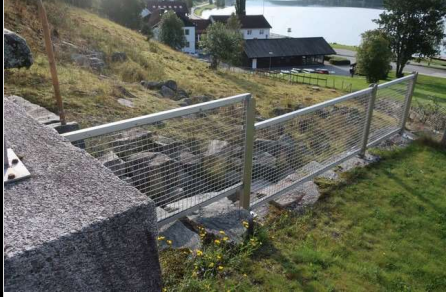
| INSPEKSJON: | | | | |
|---|---|---|---|---|
| <b>Konklusjon</b><br>Ingen skader med betydning for bæreevne. Rekkverk landside akse 2 nedstrøms side bør opprettes for å ivareta trafiksikkerheten. | | | | |

| H 1 5 - Rekkverk (Tre/stein) | 0-3 | J | Mangler landside akse 2 | 82 | - | 1 | 3 | - | 10 | 30 | 10000 |

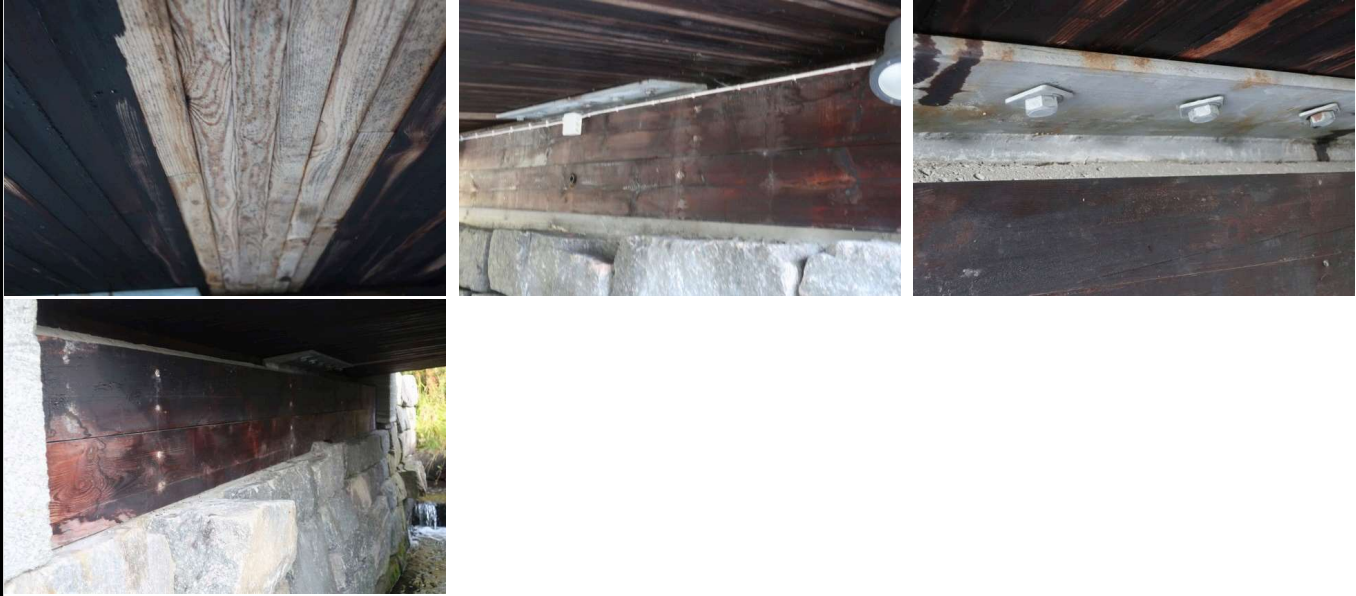
| INSPEKSJONSDETALJER: | | | | | | | | | | | |
|---|---|---|---|---|---|---|---|---|---|---|---|
| D 1 - Plate (hovedbæresystem)<br>(Tre) | 1-2 | J | Manglende overflatebehandling | 16 | - | 3 | - | - | 30 | 0 | 5000 |

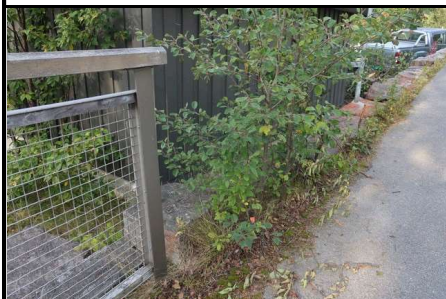
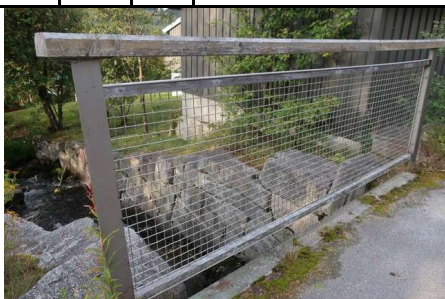
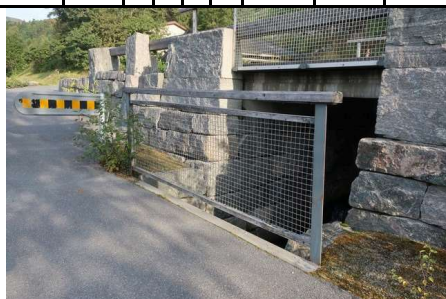
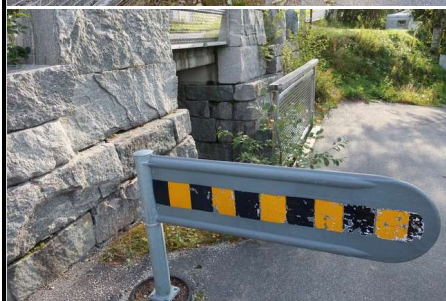
| INSPEKSJONSDETALJER: | | | | | | | | | | | |
|---|---|---|---|---|---|---|---|---|---|---|---|
| E 2 - Slitelag/fuktisolasjon (Asfalt) | 0-3 | J | Begroing | 83 | - | 3 | - | - | 40 | 0 | 5000 |

| H 1 1 - Lager/lageravsats (Betong) | 1-1 | J | Fuktbelasning | 17 | - | 1 | - | - | 30 | 0 | |

| INSPEKSJON: | | | | |
|---|---|---|---|---|
| <b>Konklusjon</b><br>Fjerne begroing og generell rengjøring anbefales. Ingen skader med betydning for bæreevne. Manglende rekkverk på land med avslutninger må opprettes med hensyn til trafiksikkerheten. | | | | |

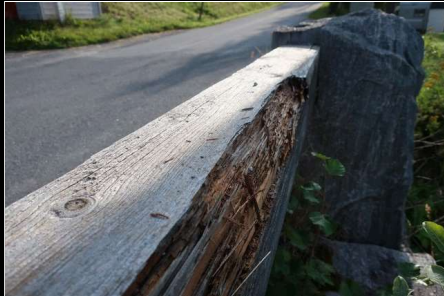
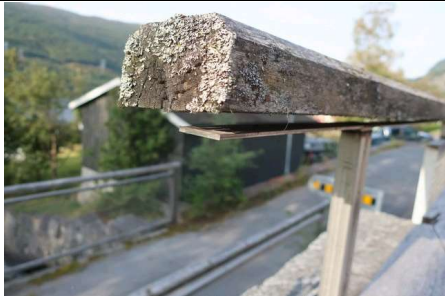
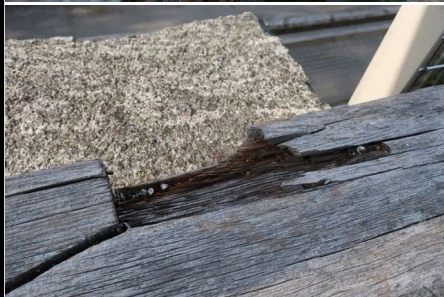
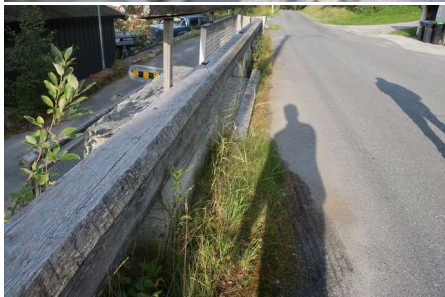
| H 1 5 - Rekkverk (Tre/stål) | 1-2 | J | Se bilde, råte | 90 | - | 3 | 2 | - | 81 | 0 | 10000 |

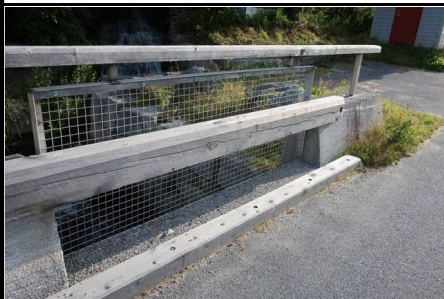
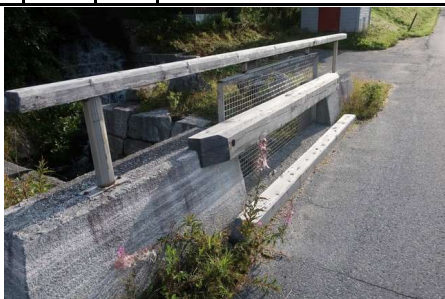
| H 1 5 - Rekkverk (Tre/stein) | 0-3 | J | Mangler avslutninger<br>landsider | 82 | - | 3 | 3 | - | 10 | 30 | 30000 |

| INSPEKSJON: | | | | |
|---|---|---|---|---|
| <b>Konklusjon</b><br>Topprekke er løs og råteskadet. Ingen skader med betydning for bæreevne. Manglende rekkverk med avslutninger på landsider medfører nedsatt trafikksikkerhet og må opprettes. Fjerning av begroing/vask av slitelag/kant bør utføres. | | | | |

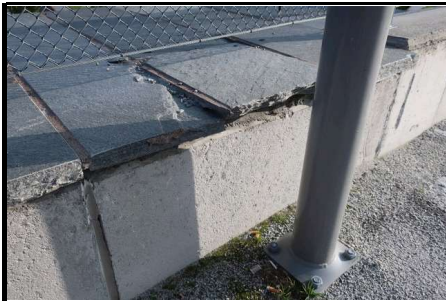
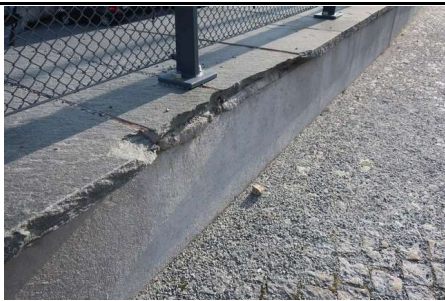
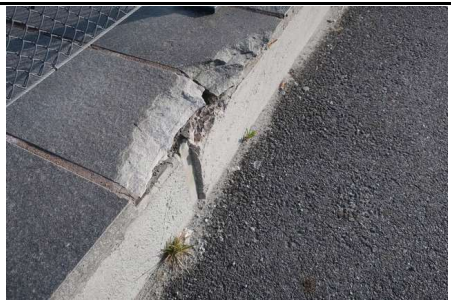
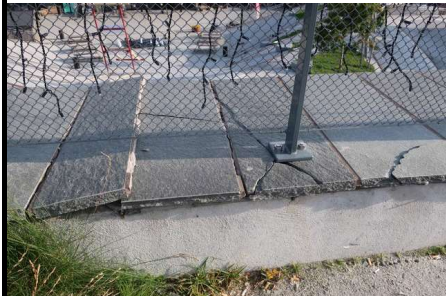
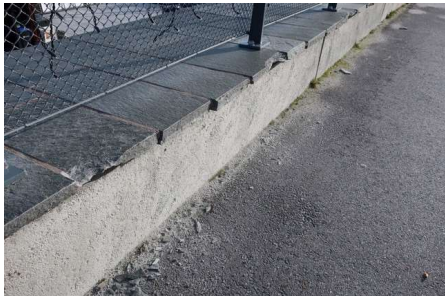
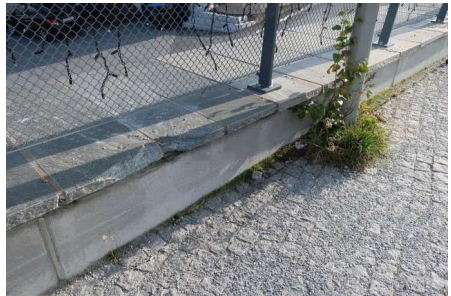
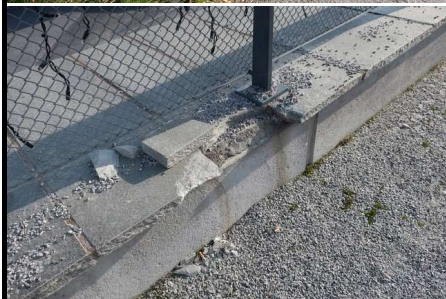
| INSPEKSJONSDETALJER: | | | | | | | | | | | | |
|---|---|---|---|---|---|---|---|---|---|---|---|--|
| G 2 - Vegg (Betongvegg) | 2-3 | N | Riss og sprekk | 14 | - | 1 | - | - | 10 | 30 | | |
| G 2 - Vegg (Tørrmur) | 3-4 | N | Brudd i enkelte steiner | 15 | - | 1 | - | - | 10 | 30 | | |
| —————«>»————— | «>» | J | Løse toppstein | 82 | - | 3 | 3 | - | 30 | 83 | 40000 | |

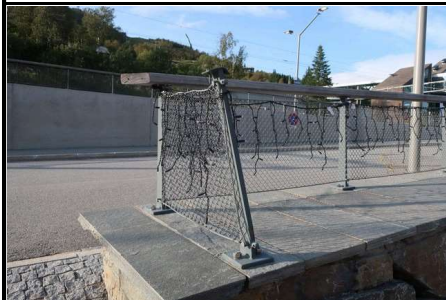
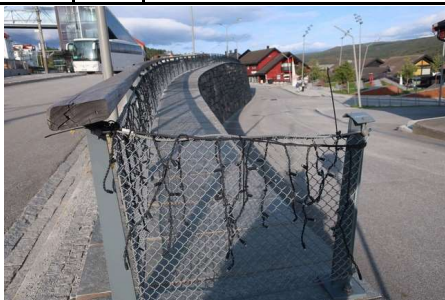
| H 1 5 - Rekkverk (Stål/tre) | 0-4 | J | Brudd i ende(mot vest) | 15 | - | 3 | 3 | - | 71 | 0 | 5000 |
| «» | «» | N | Deformasjon | 13 | - | 3 | - | - | 71 | 0 | 5000 |
| «» | «» | N | Oppflising | 61 | - | 2 | - | - | 71 | 0 | |

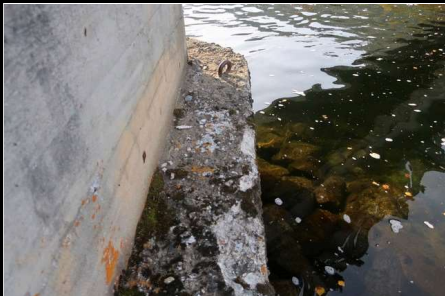
| INSPEKSJONSDETALJER: | | | | | | | | | | | |
|---|---|---|---|---|---|---|---|---|---|---|---|
| C 1 - Landkar (Betong) | 0-1 | N | | 81 | - | 2 | - | - | 40 | 0 | |
| «>» | «>» | J | | 37 | 2 | 2 | - | - | 81 | 0 | |
