| HOL KOMMUNE | | | | | | | |
| Konstruksjonsnr.<br>001 | | Konstruksjonsnavn<br>Mobrua | | | | Veinavn<br>Vei til Slettemoen sag | |

| INSPEKSJON: | | | | |
|---|---|---|---|---|
| Dato<br>27-08-2024 | Inspeksjonstype<br>Ferdigbefaring | Dokument<br>001-24 | Inspektør<br>OH & TAA | Reg. av<br>SC - Tomas Aasbø |

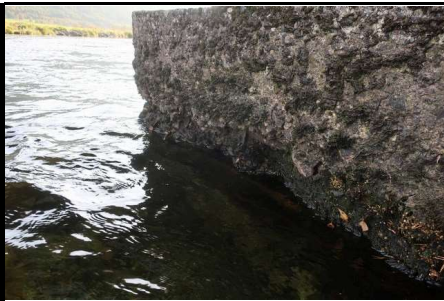
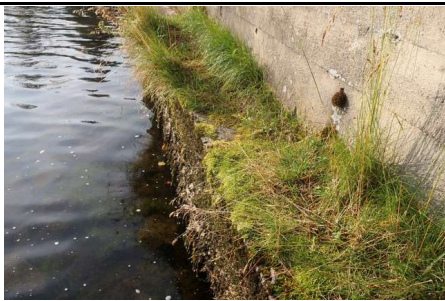
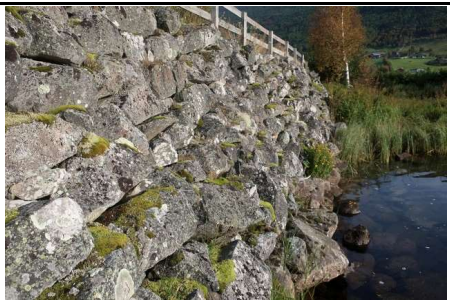
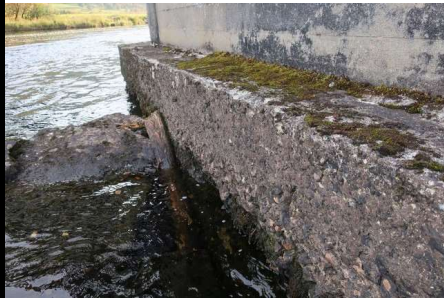
| INSPEKSJONSDETALJER: | | | | | | | | | | | |
|---|---|---|---|---|---|---|---|---|---|---|---|
| C 1 - Landkar (Betong) | 2-3 | N | | 81 | - | 2 | - | - | 40 | 0 | |
| «>» | «>» | J | | 37 | 3 | 3 | - | - | 81 | 0 | |

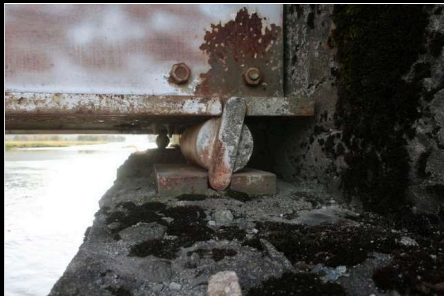
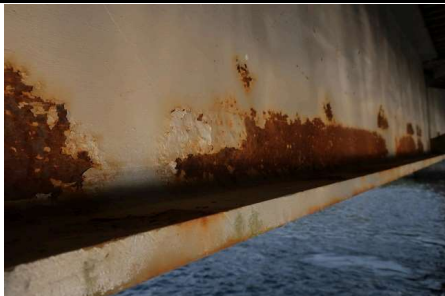
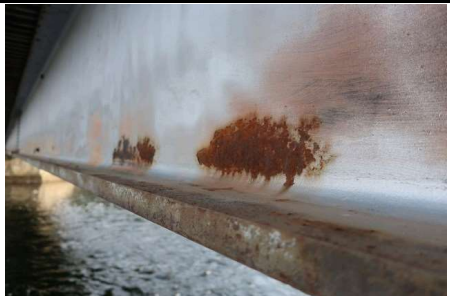
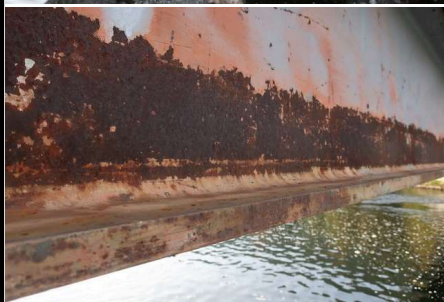
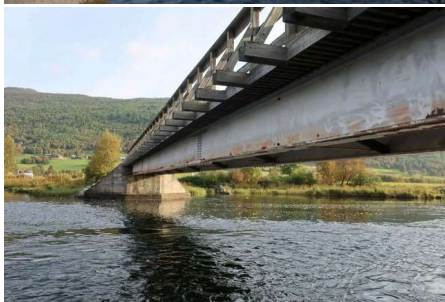
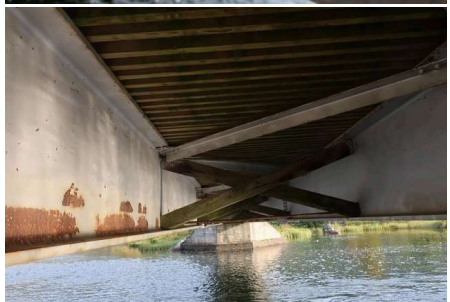
| D 2 1 - Hovedbjelke (Stål x 2) | 1-2 | J | | 42 | 1 | 2 | - | - | 81 | 0 | |

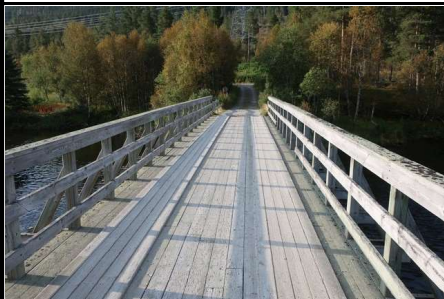
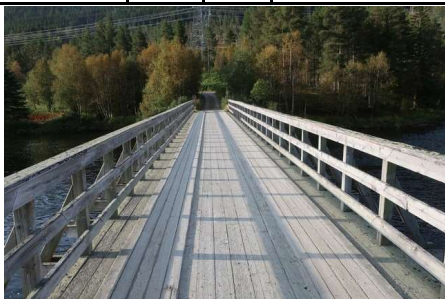
| E 2 - Slitelag/fuktisolasjon (Tre) | 1-2 | J | | 61 | - | 2 | 2 | - | 81 | 0 | |

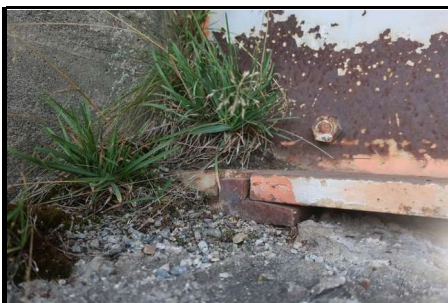
| H 1 1 - Lager/lageravsats (Stål, fast) | 1-1 | J | | 42 | 1 | 1 | - | - | 81 | 0 | |
| «>>» | «>>» | N | | 81 | - | 2 | - | - | 40 | 0 | |

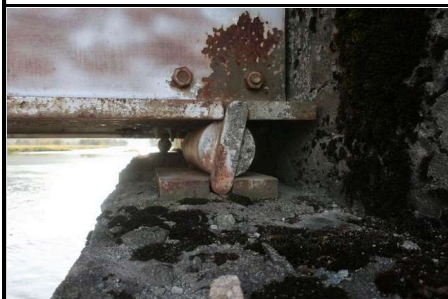
| H 1 1 - Lager/lageravsats (Stål, vippe) | 2-2 | J | | 42 | 1 | 1 | - | - | 81 | 0 | |
| «» | «» | N | | 81 | - | 2 | - | - | 40 | 0 | |

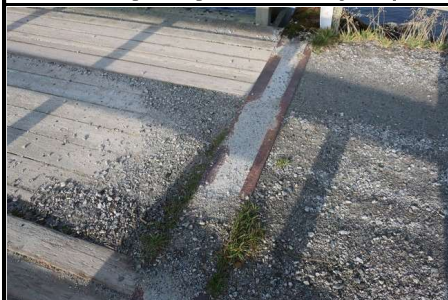
| H 1 3 - Fuge/fugekonstruksjon (Stålvinkler) | 1-1 | J | | 42 | - | 1 | - | - | 81 | 0 | |

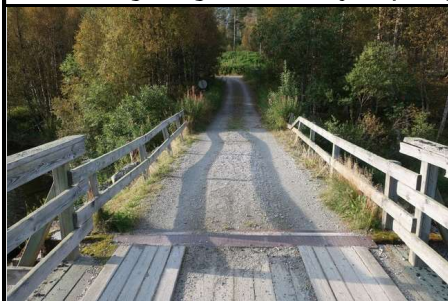
| H 1 3 - Fuge/fugekonstruksjon (Stålplate) | 2-2 | J | | 42 | - | 1 | - | - | 81 | 0 | |

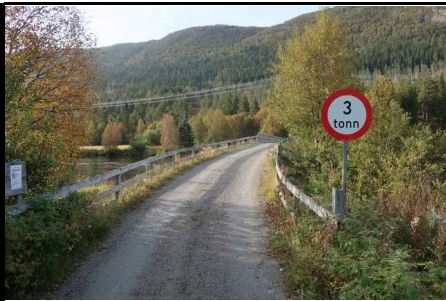
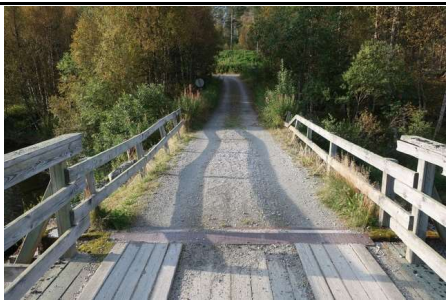
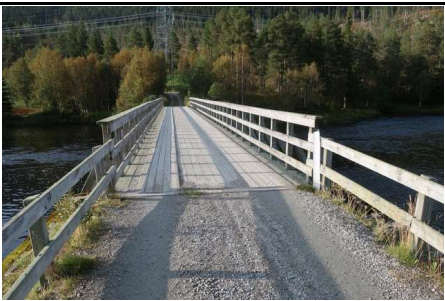
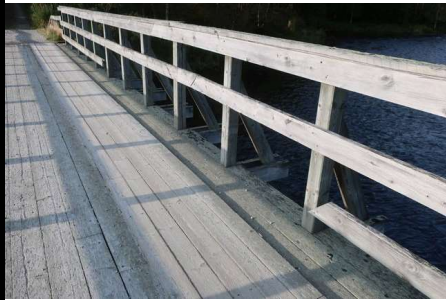
| H 1 5 - Rekkverk (Tre) | 1-2 | J | | 15 | - | 3 | 3 | - | 90 | 0 | |
