Oppdrag: Hovedinspeksjon av berg og bergsikring i Rabbentunnelen 2025				
Oppdragsgiver: Statens vegvesen, Divisjon Drift og Vedlikehold			Dato: 19.08.2025	
Planfase: Vedlikehold	Vegnr: EV6		Dok-nr.: 10265286-01-RIGberg-RAP-022	
Kommune: Vefns kommune				
UTM 33 ref: 7326014.88 N, 436653.94Ø 89	S:120	D: 1	Km: m2345-2390	
Utarbeida av: Solveig Nøttestad				
Kontrollert av: Merethe Bryn				
Godkjent av: Marie Eri

HOVEDINSPEKSJON AV BERG OG BERGSIKING I TUNNEL 2025

EV6 RABBENTUNNELEN

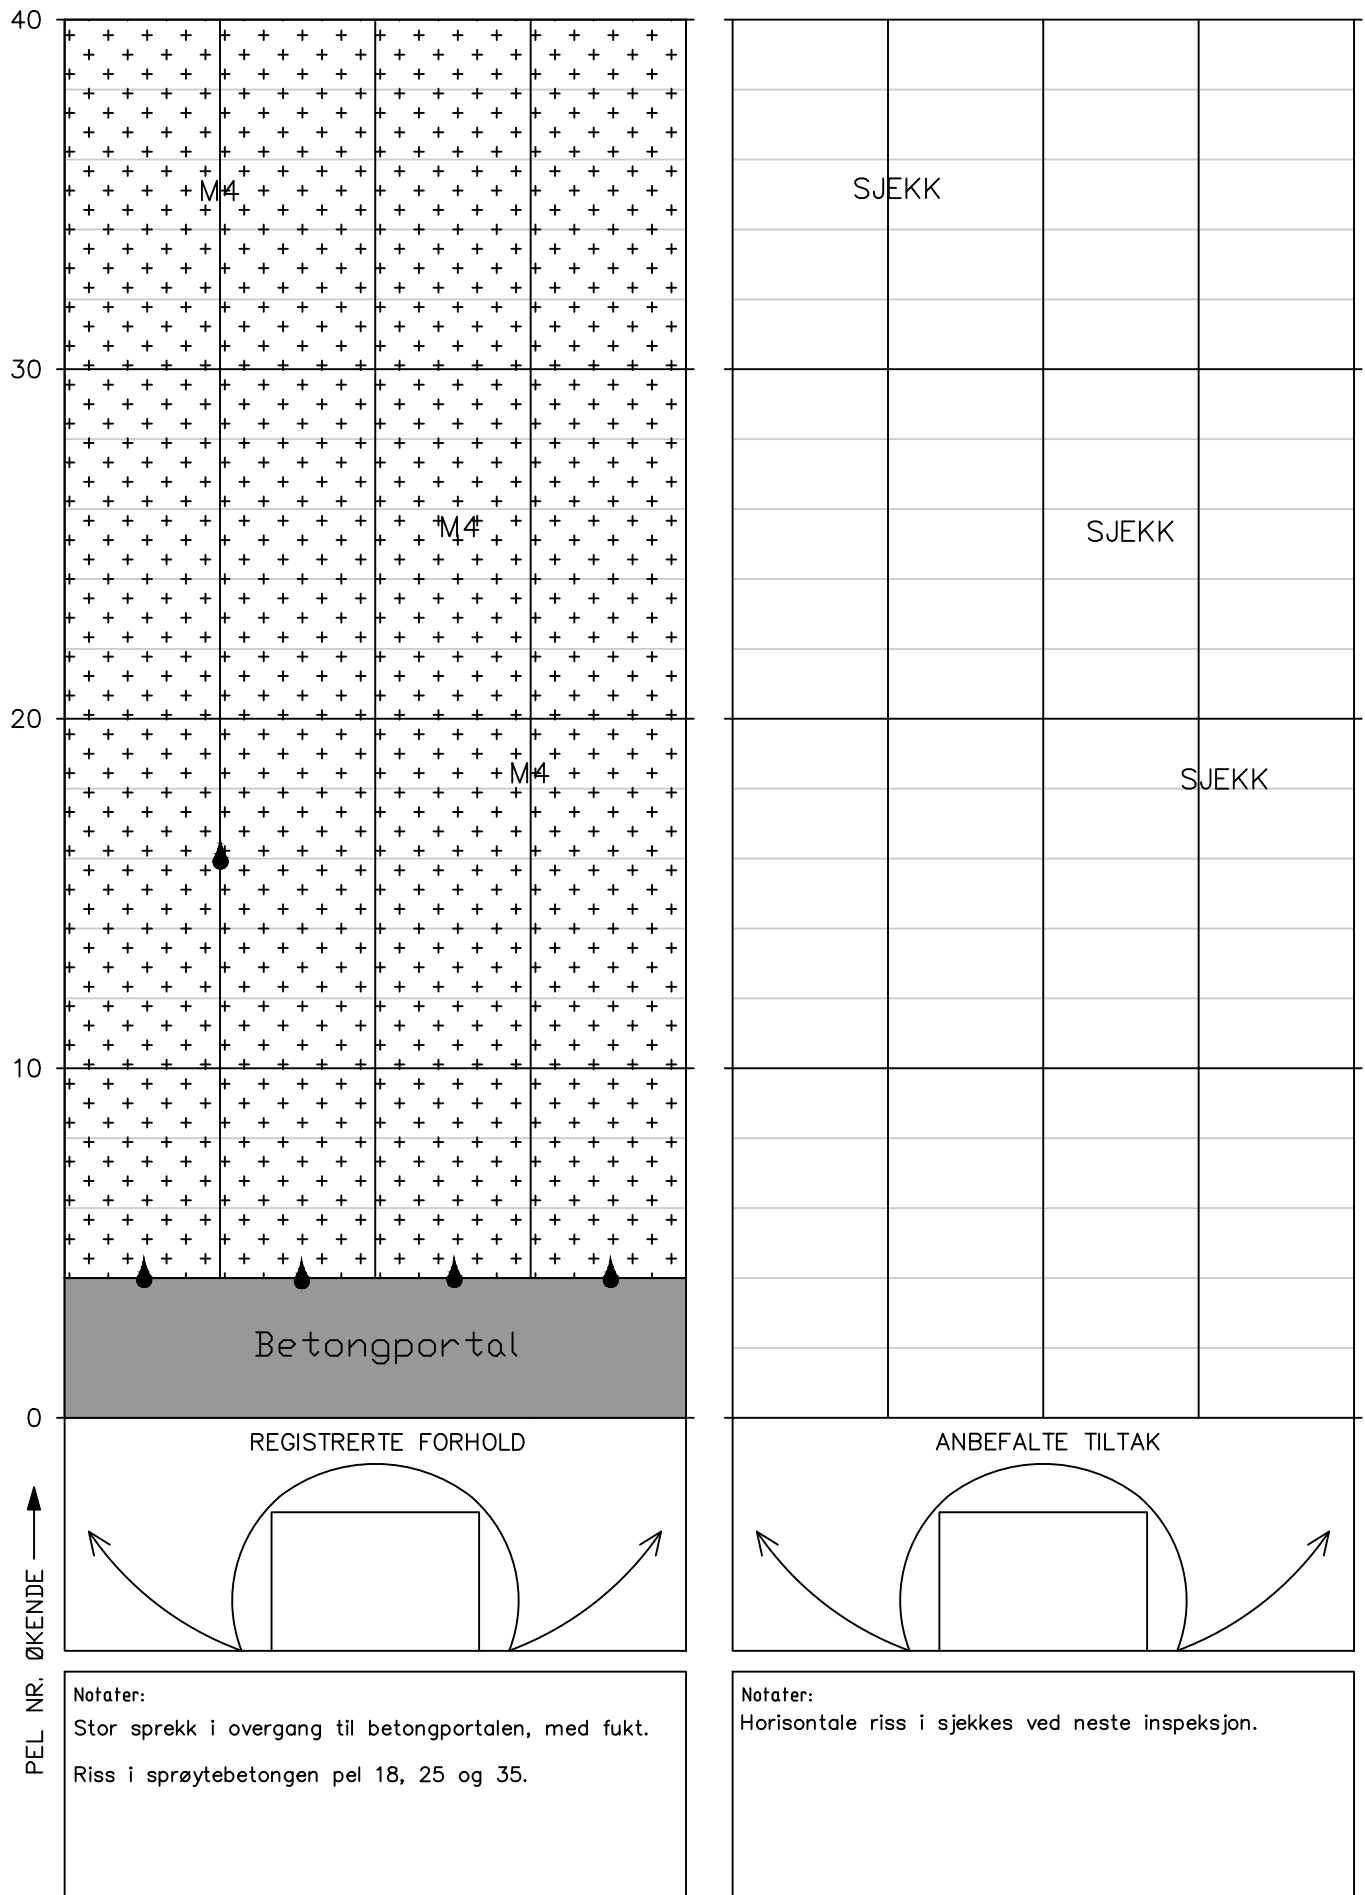
HOVEDINSPEKSJON BERG OG BERGSIKRING

Sprøytebetong	Stor grad av nedfall, bom, riss, sprekker, avskalling, vandndrypp, nedbrytning (vannkjemi og bakterier)					Liten grad av nedfall, bom, riss, sprekker, avskalling, vandndrypp, nedbrytning (vannkjemi og bakterier)				
	1	2	3	4	5	6	7	8	9	10
Kommentar til verdi:	Rabbettunnelen har noen mindre horisontale sprekker og riss. Større sprekker er tettet siden forrige inspeksjon.

Bolter (rustgrad ihht til Vedlegg 1 i rapport nr. 199*).	-Rustgrad E på flertall av bolter -Høy andel vrakbolter - Høy andel bolter med tegn til deformasjon					-Rustgrad A eller ingen rust på flertall av bolter				
Verdi funksjon og kvalitet på bergsikring	1	2	3	4	5	6	7	8	9	10
Kommentar til verdi:	Det er ikke synlige bolter i tunnelen. Boltene registrert i forskjæring viser lav grad av rust
