Oppdrag:	Hovedinspeksjon av berg og bergsikring i Skardalstunnelen 2023				
Oppdragsgiver:	Statens vegvesen, Vedlikehold Nord/Drift Nord 2 v/ Tore Skjevik Kongsbakk		Dato: 21.06.2023		
Planfase:	Vedlikehold	Geot. kategori: ingen			
Kommune:	Kåfjord	Vegnr: E6		Dok-nr.: C16432-GEOL-01	
UTM 33 ref:	N7721717 Ø720549	EUREF 89	S: 186	D: 1	Km: 5678 – 7960
Utarbeida av:	Martin Venås

HOVEDINSPEKSJON AV BERG OG BERGSIKING I TUNNEL 2023

EV6 SKARDALSTUNNELEN

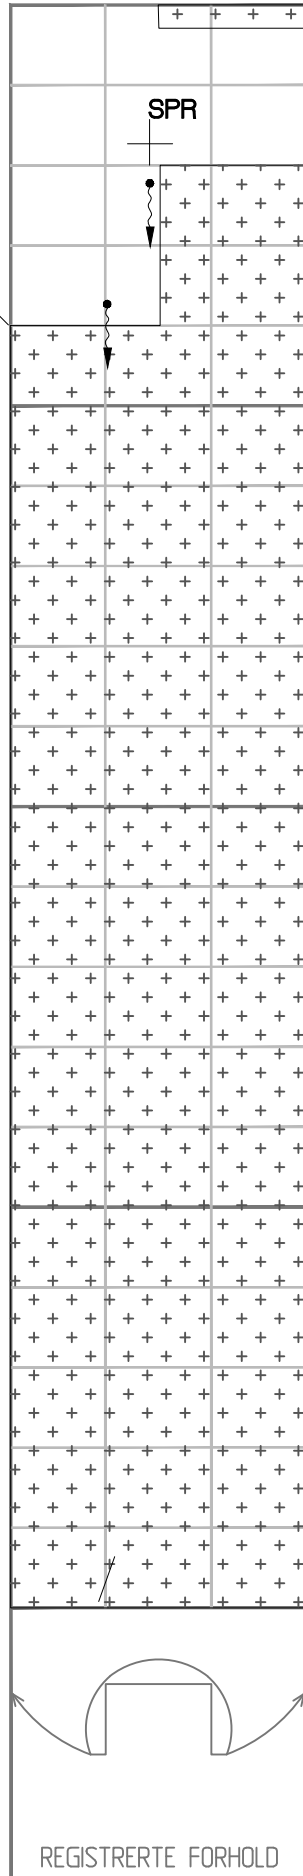
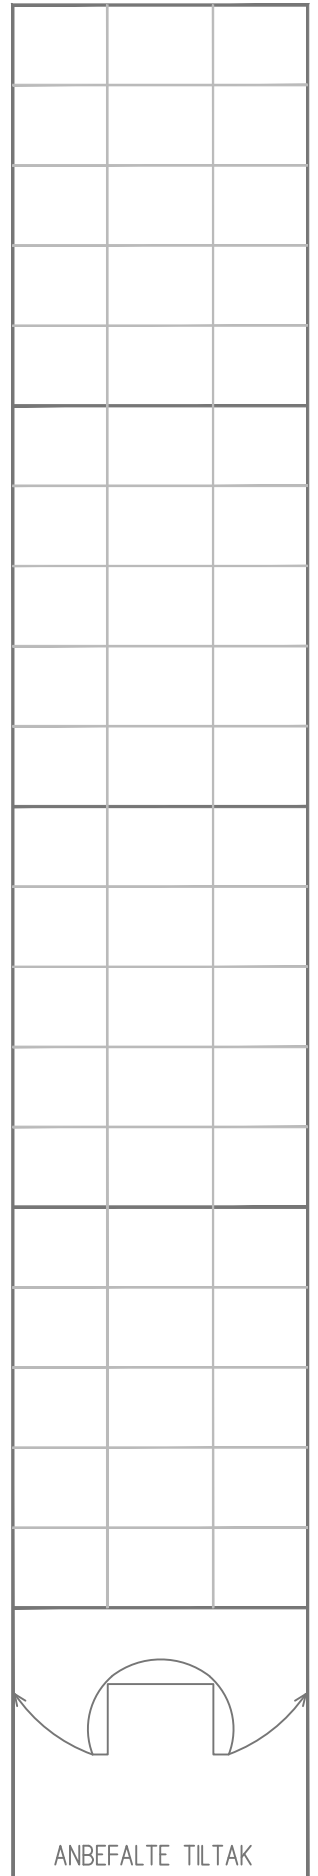
Generelt litt fuktflekker 380 - 400						400
						375
						350
						325
					PEL NR

600
					Bom i spr, men avgrenas areal.	
					Noe fukt og saltutslag fra betong	
						575
					Noe fukt og saltutslag fra betong	
						550
					Kvartsglimmergneis	
						525
					PEL NR
