Oppdrag: Hovedinspeksjon av berg og bergsikring i Sarnestunnelen 2024				
Oppdragsgiver: Statens vegvesen, Divisjon Drift og Vedlikehold			Dato: 04.07.2024	
Planfase: Vedlikehold	Vegnr: Ev 69		Dok-nr.: 10257875–RIGBerg–NOT–007	
Kommune: Nordkapp kommune				
UTM 33 ref: 7909441.47, –888036.23 EUREF 89	S: 4	D: 1	Km: m11113–11315	
Utarbeida av: Marie Eri				
Kontrollert av: Mari Åmellem Brøto				
Godkjent av: Marie Eri

HOVEDINSPEKSJON AV BERG OG BERGSIKING I TUNNEL 2024

Ev69 SARNESTUNNELEN

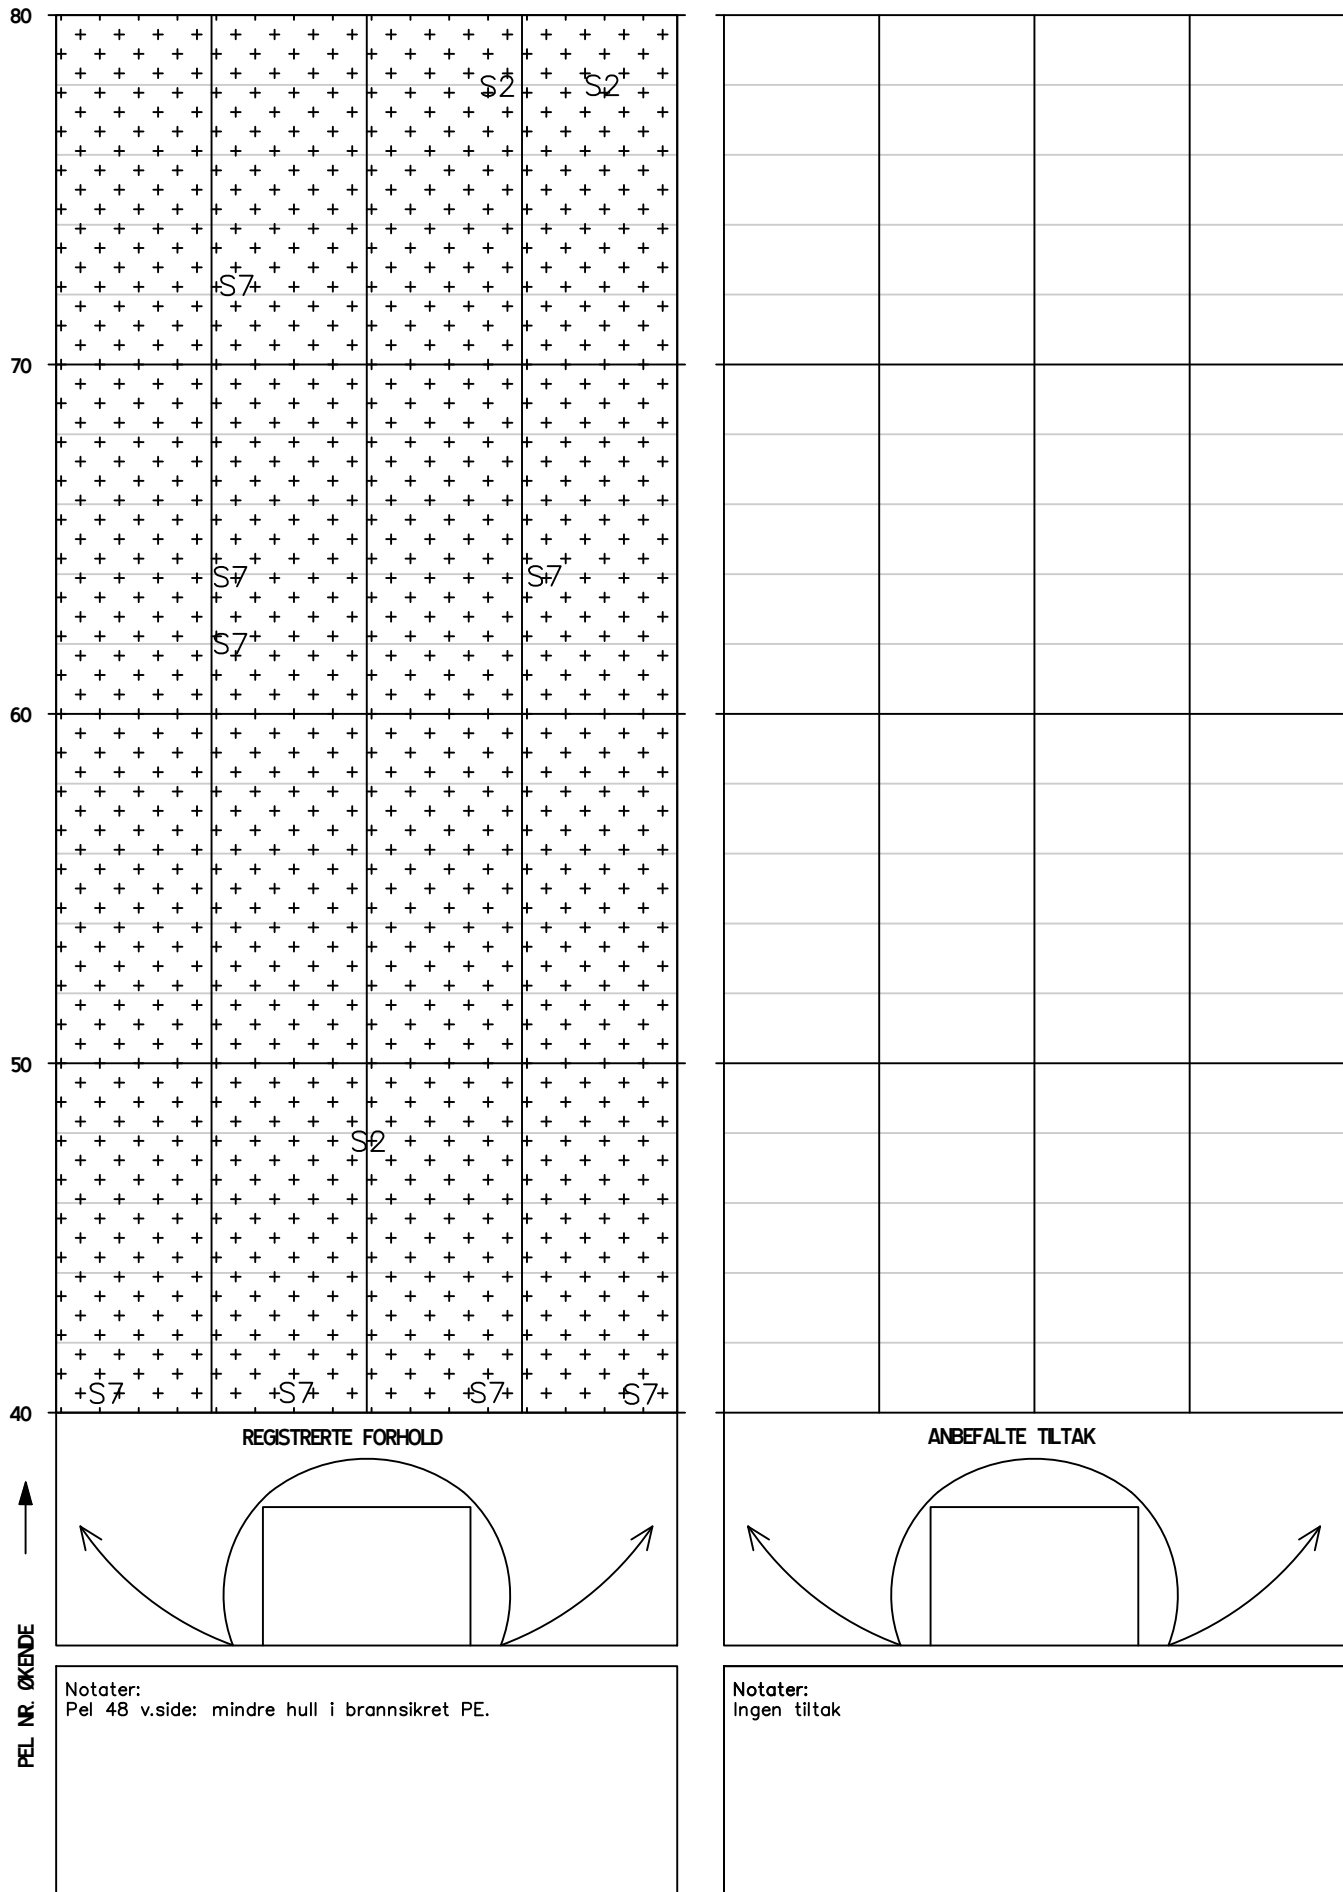
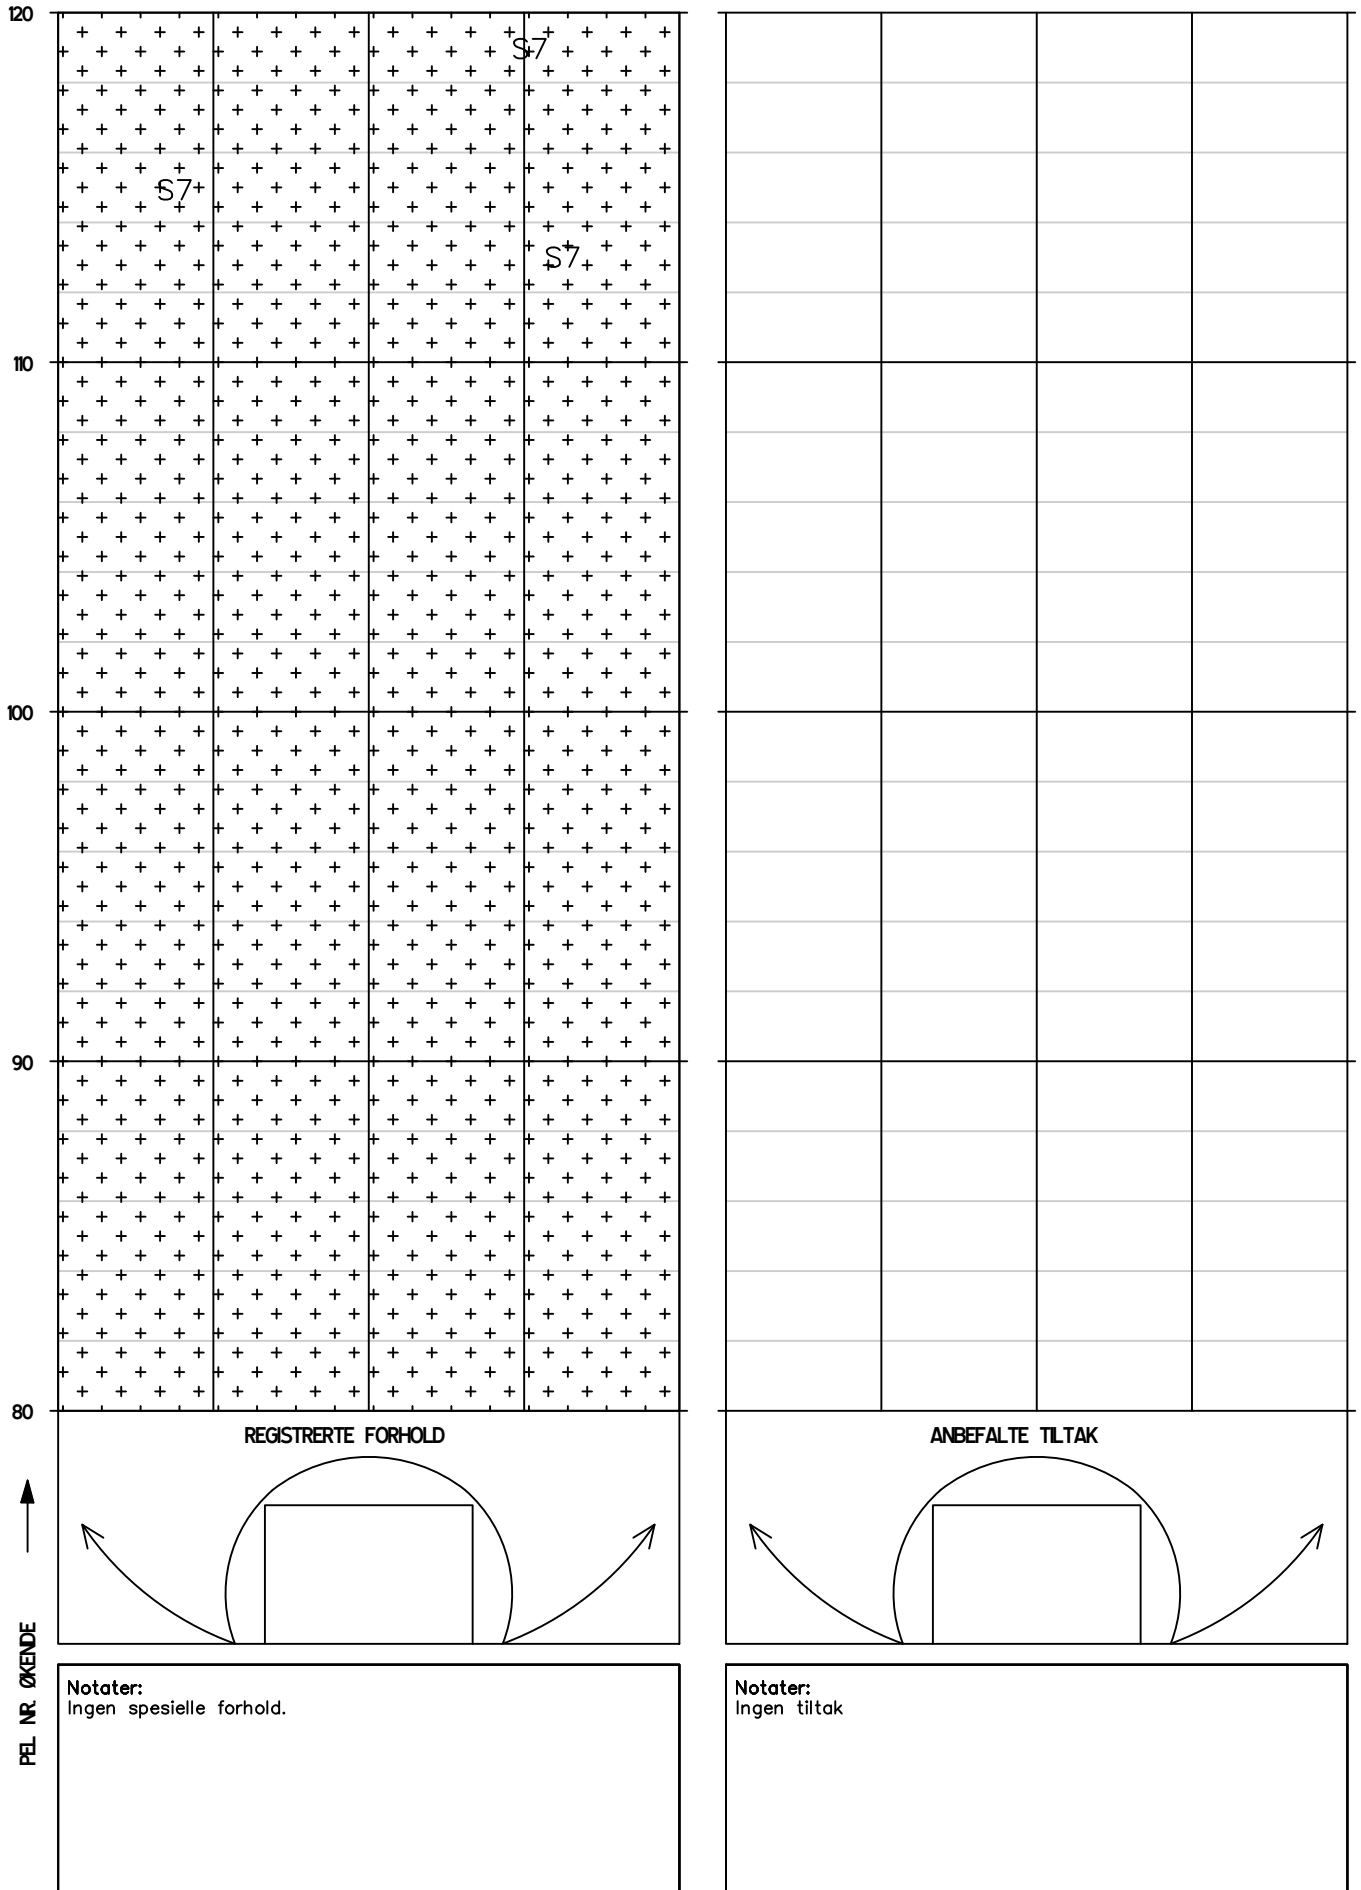
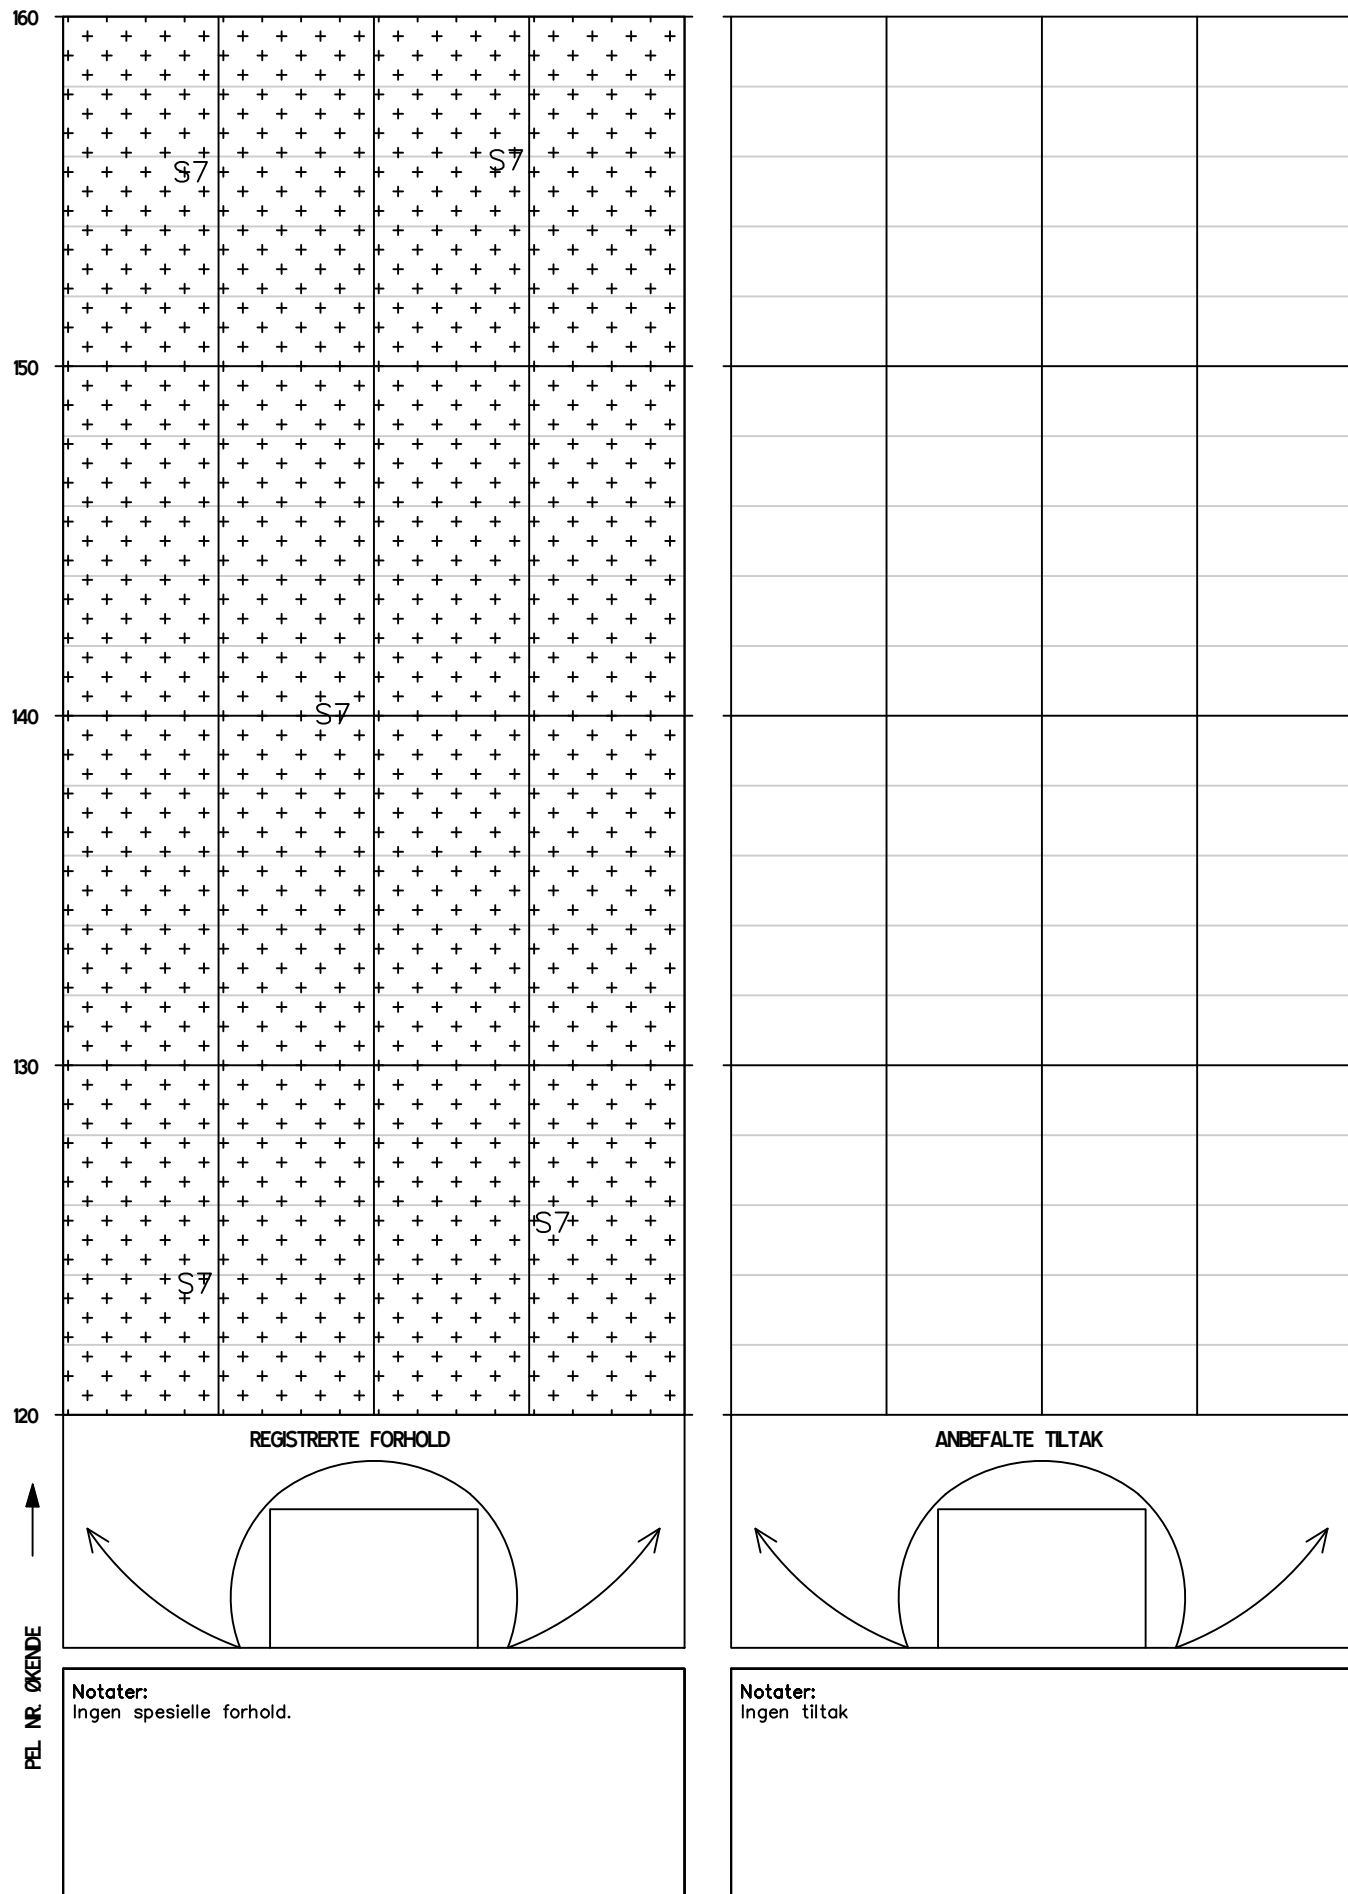
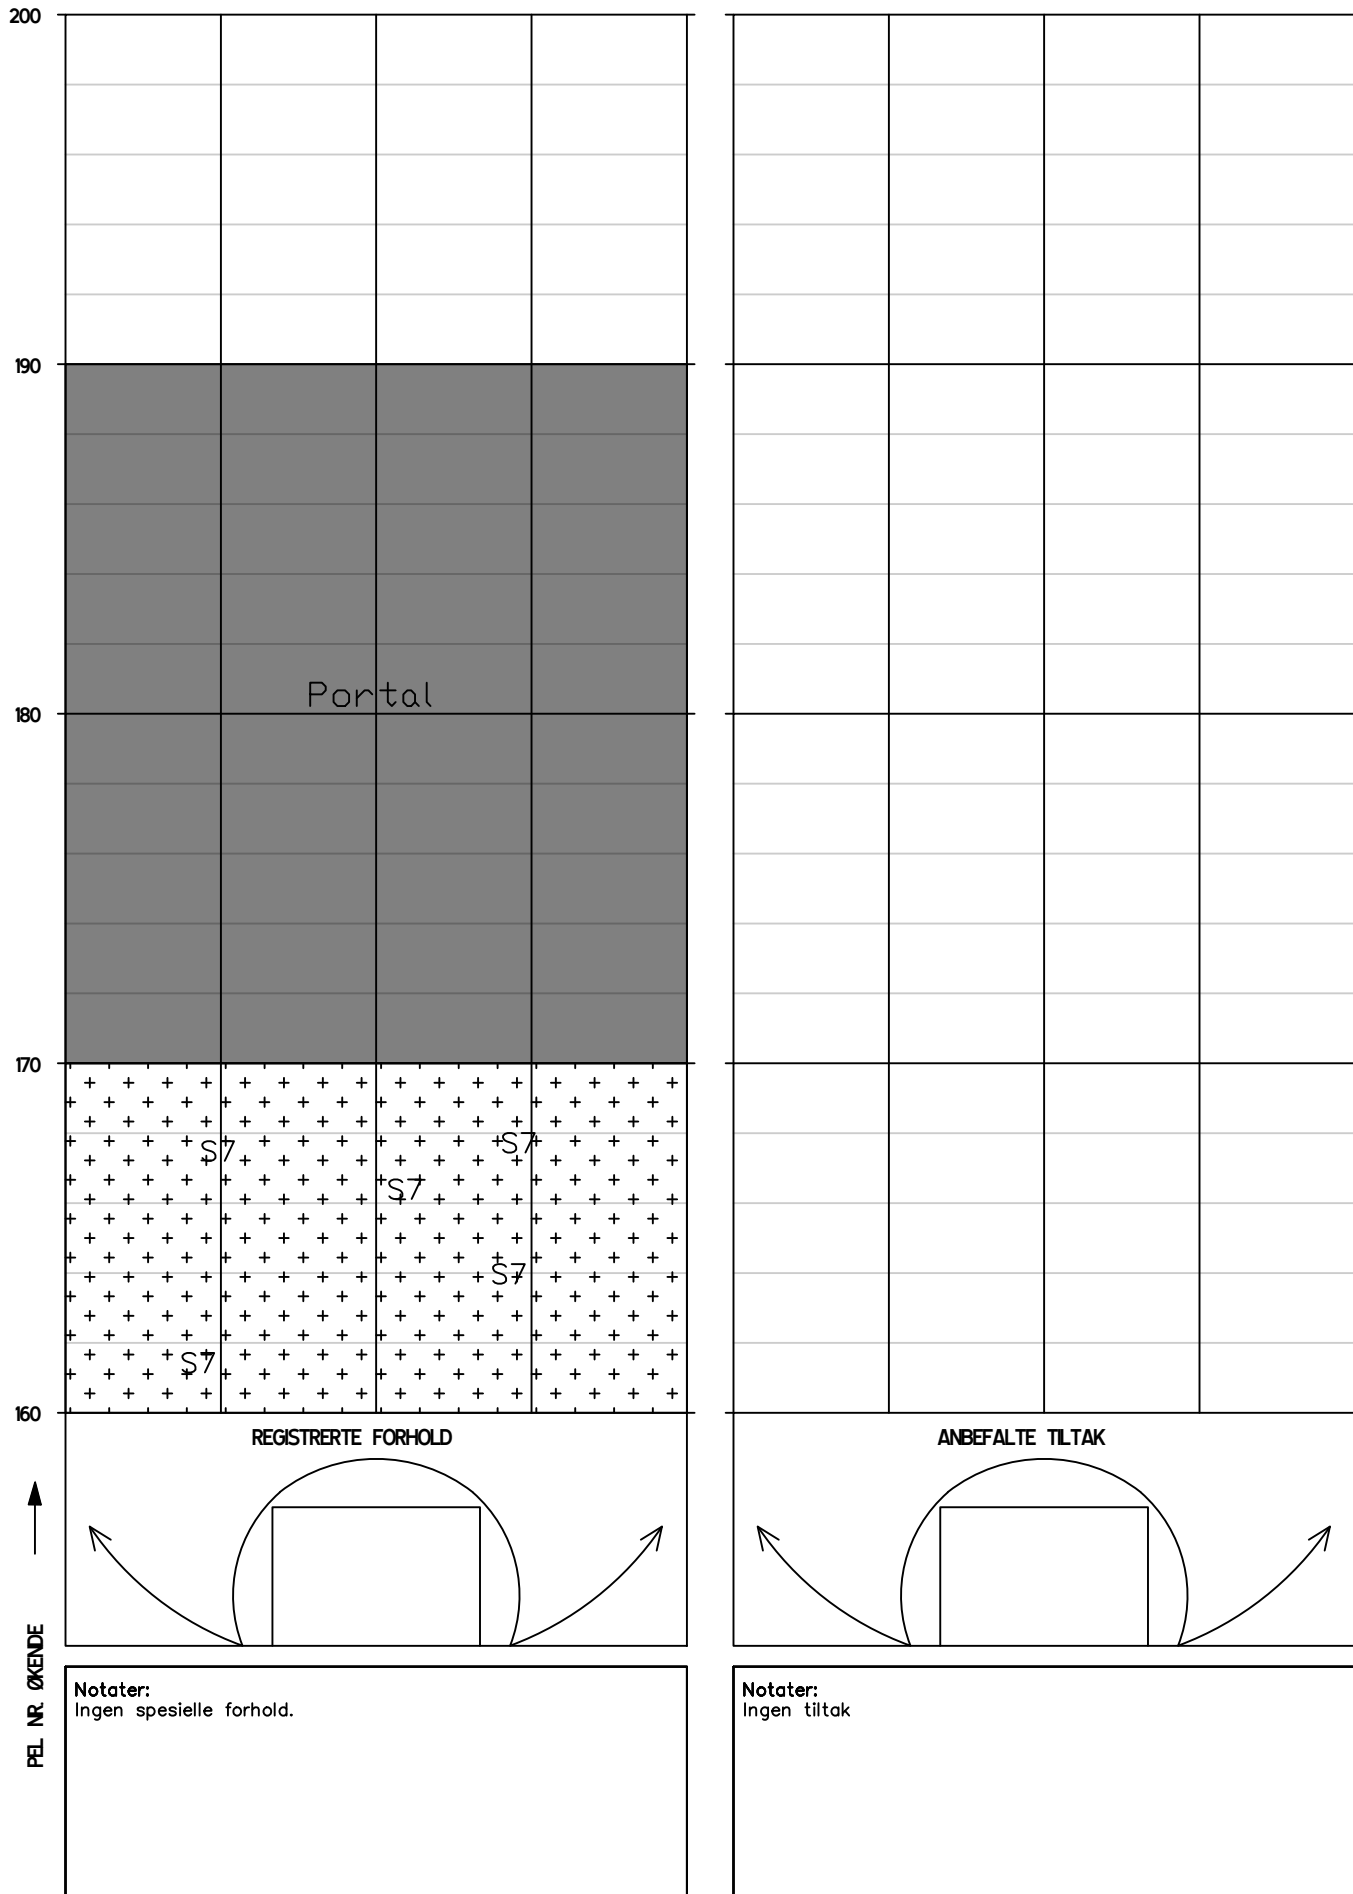
Hele tunnelen er dekket med brannsikret PE-skum. Det er observert enkelte mindre riss og mindre punkter med fukt. Ved pel 48 er det observert en mindre skade på betongen.
