Fotballbane:	Rustad KG	Leveringsdato	02.jun
Bane nr.:		Opprinnelig byggeår :	Ukjent
Adresse :	Paal Bergs vei 135	Bane str.:	11er
Utført av:	Multiconsult	Utført dato:	23.04.2025 og 09.05.2025

#### 4. Rustad KG

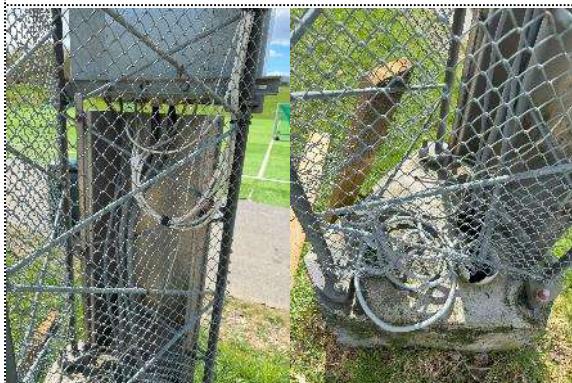
Kabling	Tilførsler er beskyttet med gitter, men kablene er ikke tilstrekkelig festet. Ubenyttede kabler er ikke fjernet eller tilfredsstillende avsluttet. Bunnen av gitteret er ikke avsluttet på en måte som gir tilstrekkelig beskyttelse mot mekanisk påkjenning.	Eksisterende plastnippel må erstattes med mer robuste løsninger som tåler påkjenningene fra ytre påvirkninger. Løse tilkoblinger må sikres for å forhindre inntrenging av fukt og smuss.Kabelføring inn i mast må utføres på en mer hensiktsmessig måte, med nødvendig mekanisk beskyttelse for å hindre skader.	Nr.05,06,07,08,09,10	2						
Innfesting jording	Innfesting ok	Ingen tiltak		1						
Isolasjonsmåling jord	Verdier innenfor grensene.	Ingen tiltak		1						
Overgangsmotstand	Verdier innenfor grensene.	Ingen tiltak		1						
Spenningsfall	Verdier innenfor grensene.	Ingen tiltak		1						
Kortslutningsmåling	Oppgitte verdier viser lav kortslutningsstrøm, noe som innebærer at foranliggende vern sansynligvis ikke vil løse ut ved en eventuell kortslutning. Dette utgjør en sikkerhetsrisiko og påvirker anleggets evne til å ivareta personsikkerheten.	Detaljerte beregninger må utføres for å sikre tilstrekkelig kortslutningsytelse.		3

*Tilførsler er beskyttet med gitter, men kablene er ikke tilstrekkelig festet. Ubenyttede kabler er ikke fjernet eller tilfredsstillende avsluttet.*
