Tilstandsanalyse av betongfasader bygg 160

Tilstandsanalyse av betongfasader utvendig på fredet del av bygning 160

Dato
30.10.2023

Prosjektnummer
23063

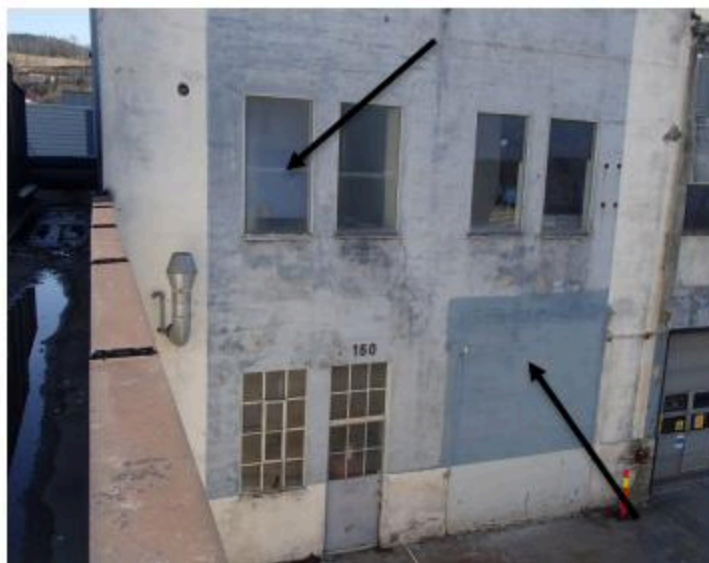
Figur 3. Nedre del av gavlfasade vest på bygg fra 1918. Typisk endrede vinduer samt gjenstøpt utsparing for port

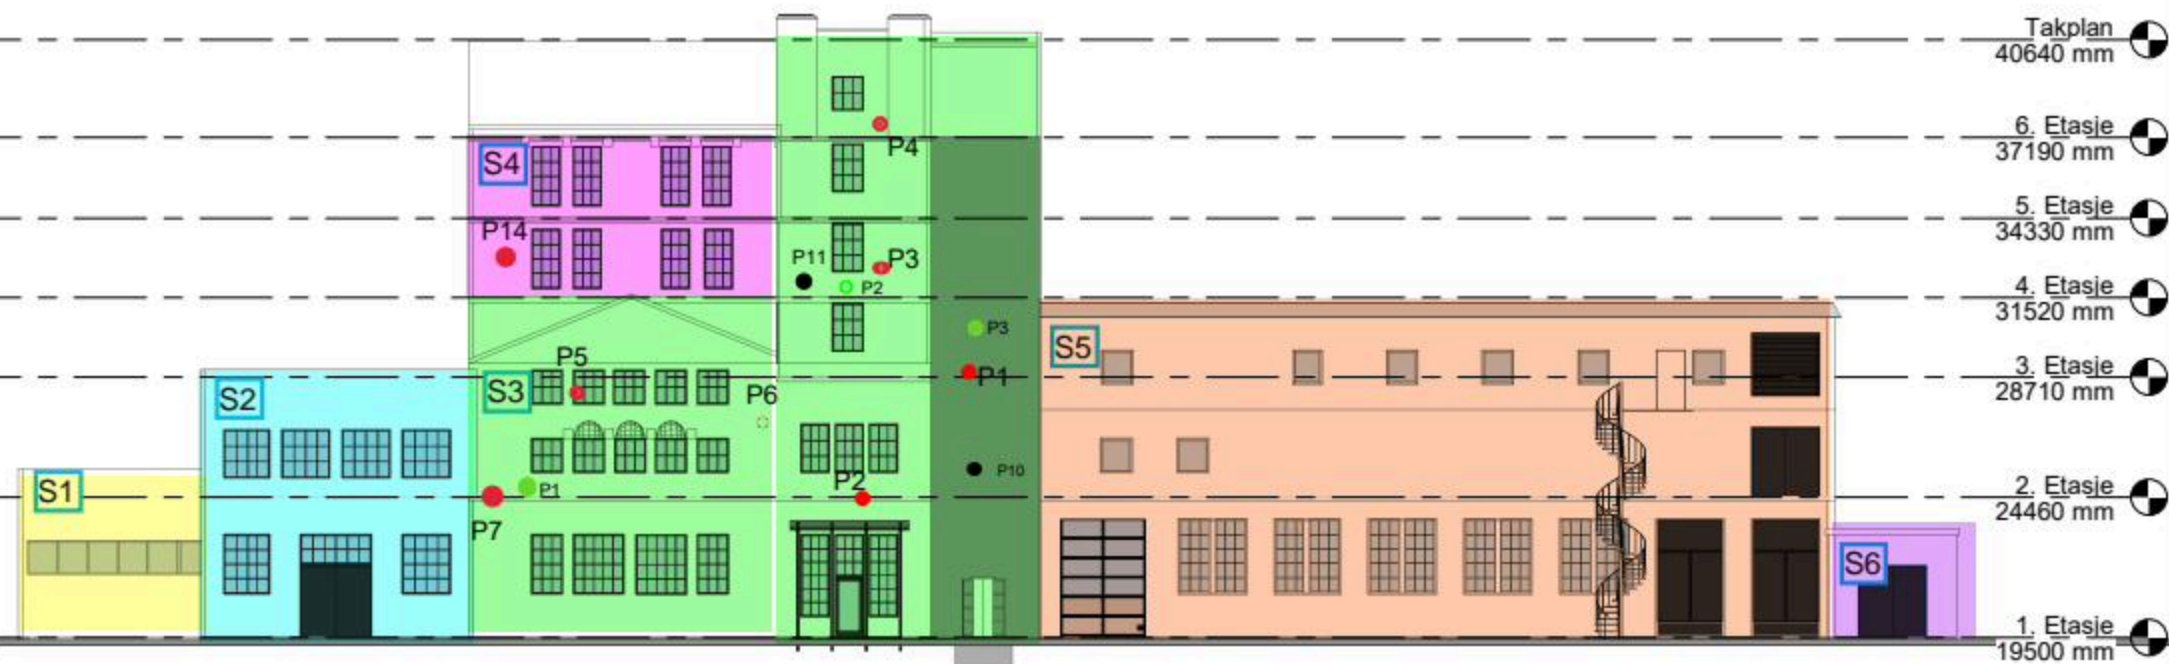
P1- Opprinnelig prøve Ø50 for tynnslip flyttet på grunn av mye nyere reparasjoner i opprinnelig felt.

P11 - Utboring av kjerne Ø 110 som planlagt

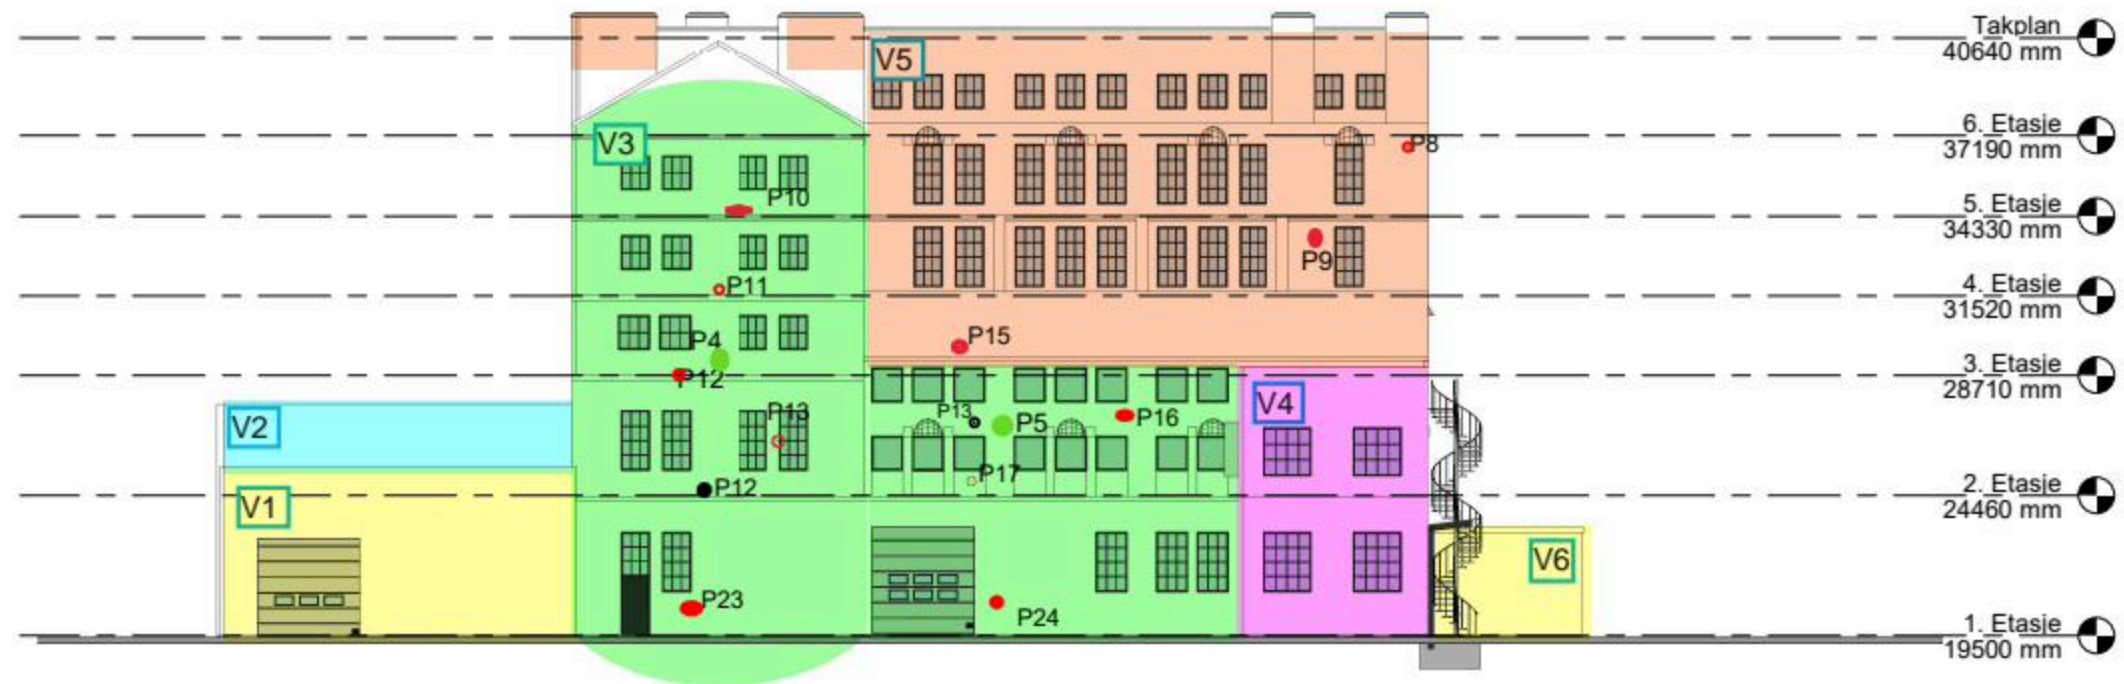
P4- Opprinnelig prøve Ø50 for tynnslip flyttet opp på grunn av mye nyere reparasjoner i opprinnelig felt.

P13- Utboring av kjerne Ø110 som planlagt

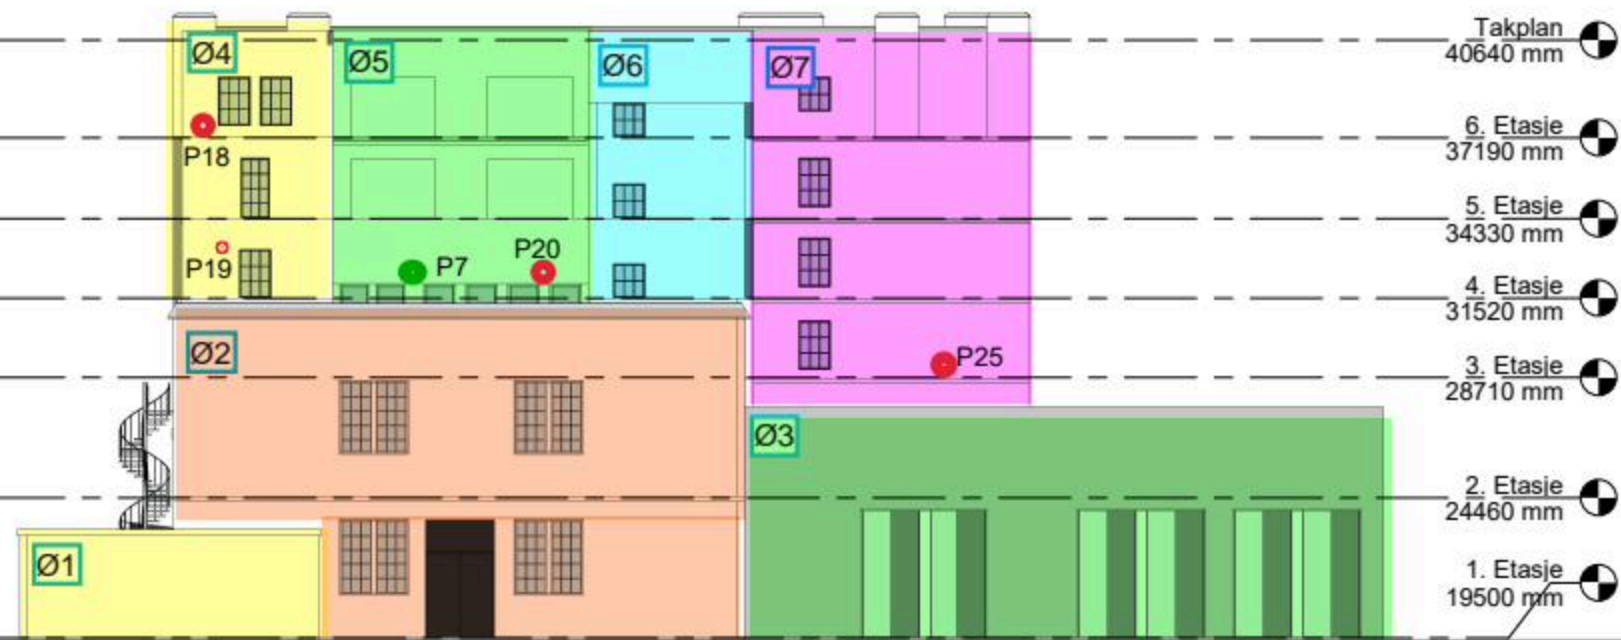
P7 - Utboring av kjerne Ø50 som planlagt

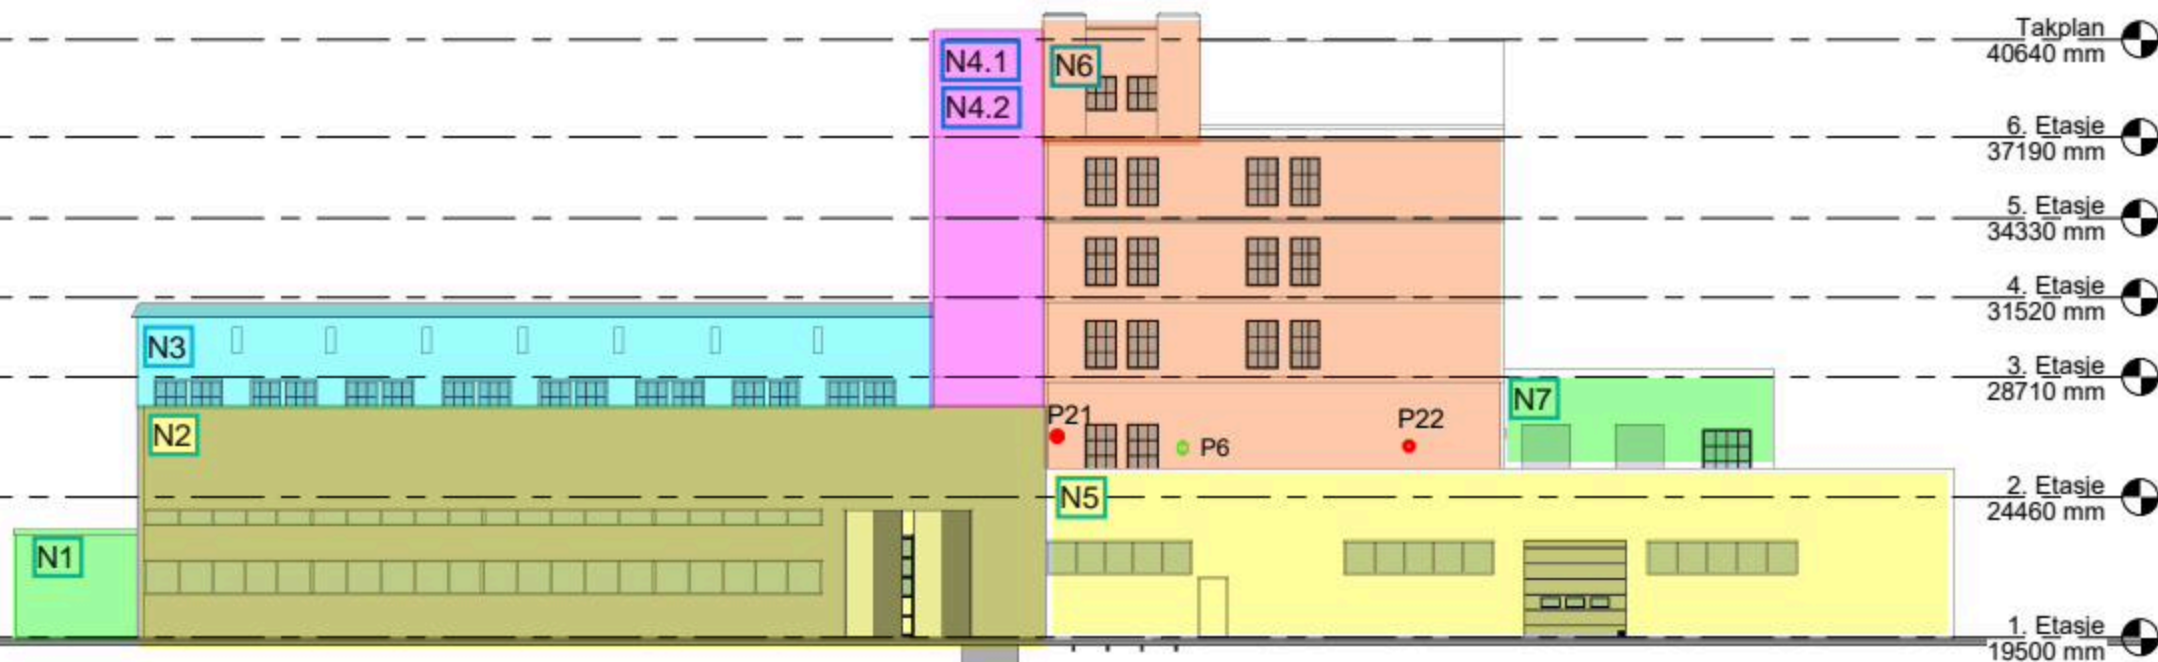
P6- Ny prøve for tynnslipanalyse - Ø50

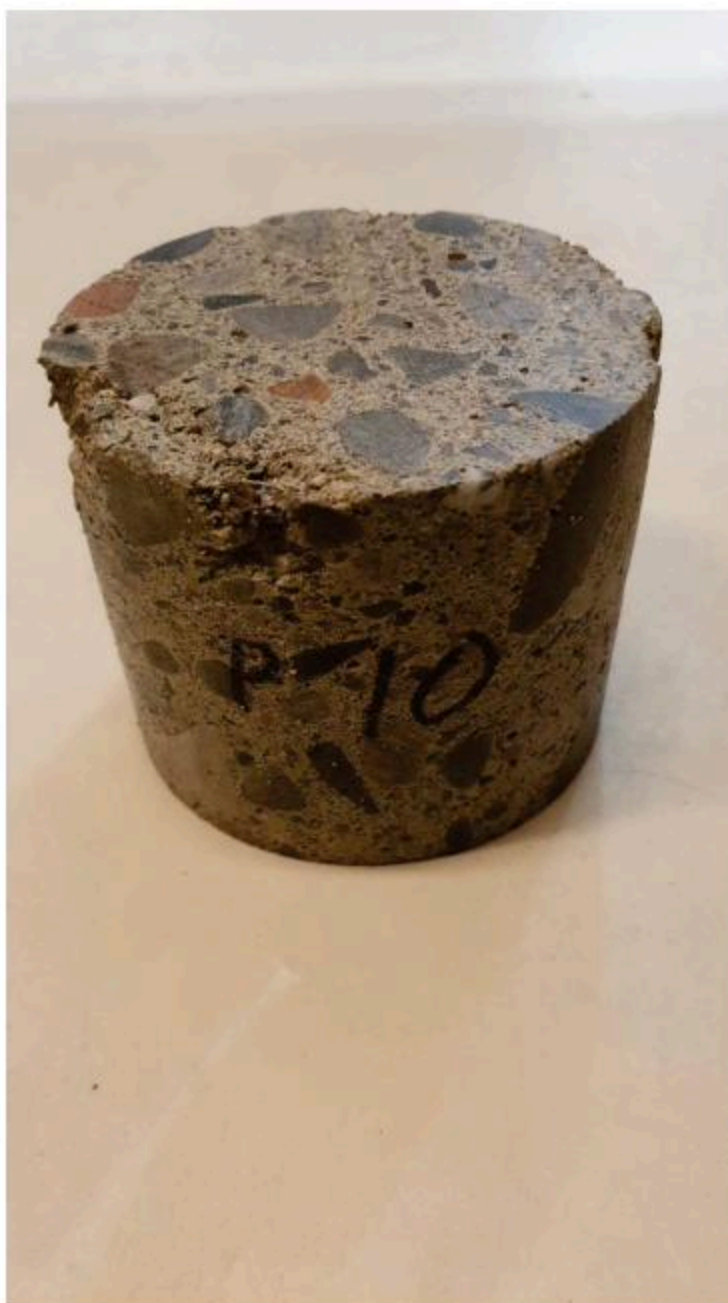
Prøvestykke P10

Trykktesting						
Prøvenr →	P10	P12	P13			
Trykkflate mm ²	8534,66	8519,12	8524,84			
Pålast hastighet MPa/s	0,60	0,60	0,60			
Trykkfasthet MPa	22,60	31,40	36,90			
Trykkfasthet MPa ihht NS-EN 12504-1 pkt 9	22,5	31,3	36,8

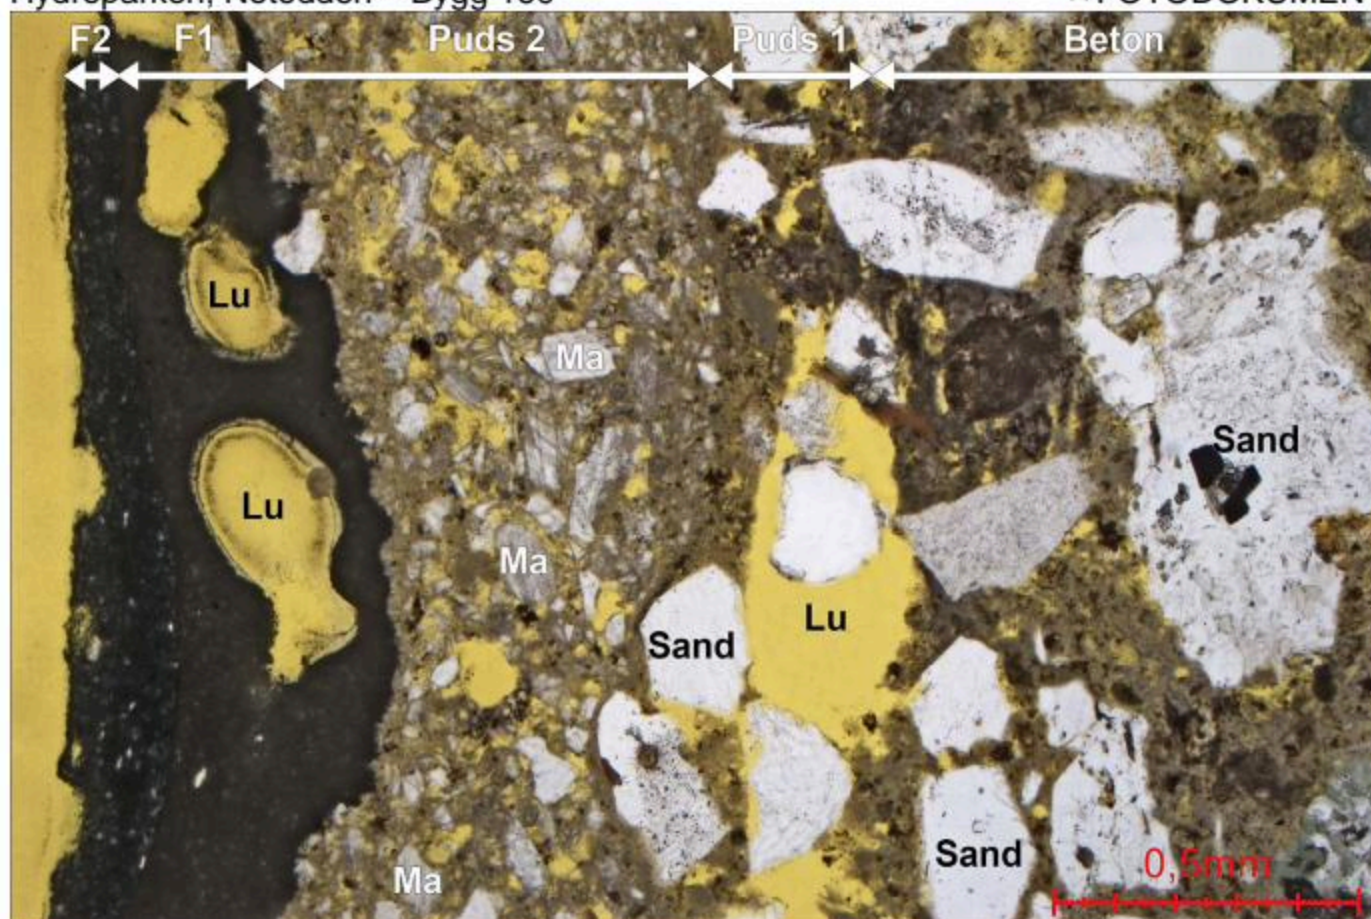
Foto: 1 (F2247-1) Type: Mikrofoto Prøve nr.: P230603-1 Belysning: A Filter: -N

Prøve mærket: Prøve 1 – Gavlfasade syd, fløy fra 1918: Billedet viser et udsnit af prøvens (betonens) overflade set i tyndslibet. Ved fremstillingen af tyndslibet er prøven omstøbt og imprægneret med epoxy, som på billedet har en gul farve. På betonens overfladen er bevaret resterne af tyndt grundingslag af kalkcementmørtel (**Puds 1**) efterfulgt af et tyndt lag tyndpuds af hvidgrå kalkcementmørtel med marmorknus (**Puds 2**). Tyndpudsens overflade er dækket af gulhvid plastmaling (**F1**) efterfulgt af gråblå plastmaling (**F2**). Luftpore = Lu

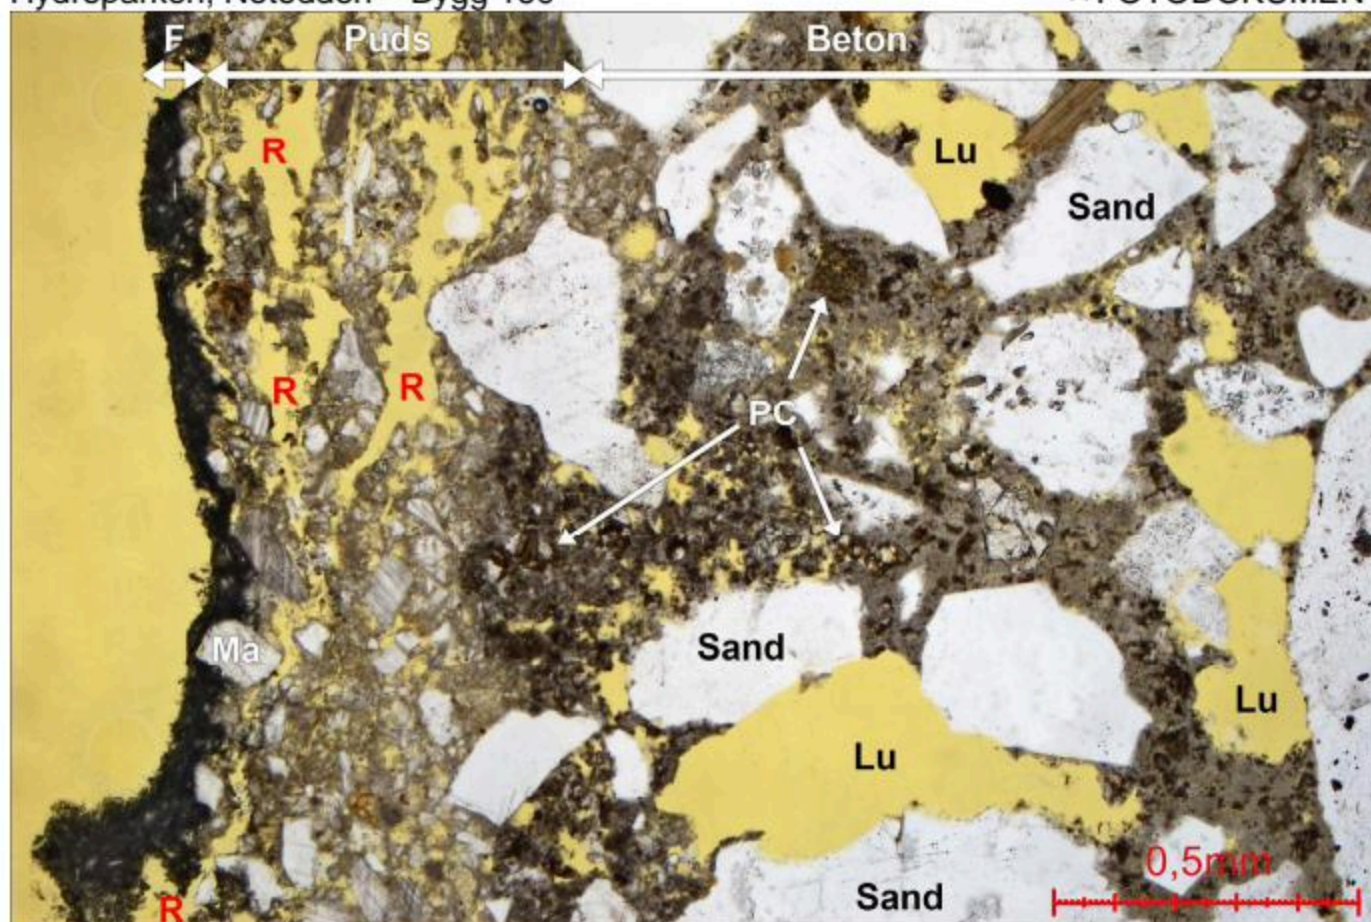
Foto: 3 (F2247-3) Type: Mikrofoto Prøve nr.: P230603-2 Belysning: A Filter: -N

Prøve mærket: Prøve 2 – Fasade syd, høyblokk fra 1928: Billedet viser et udsnit af betonens overflade med den tilstedeværende hvidgrå tyndpuds af kalkcementmørtel med marmorknus (Puds) og blå plastmaling (F). Tyndpudsen fremstår nedbrudt med overfladeparallelle revner (»riss«) (R). I den underliggende beton ses mange korn af portlandcement (PC). Korn af marmorknus = Ma. Luftporer = Lu

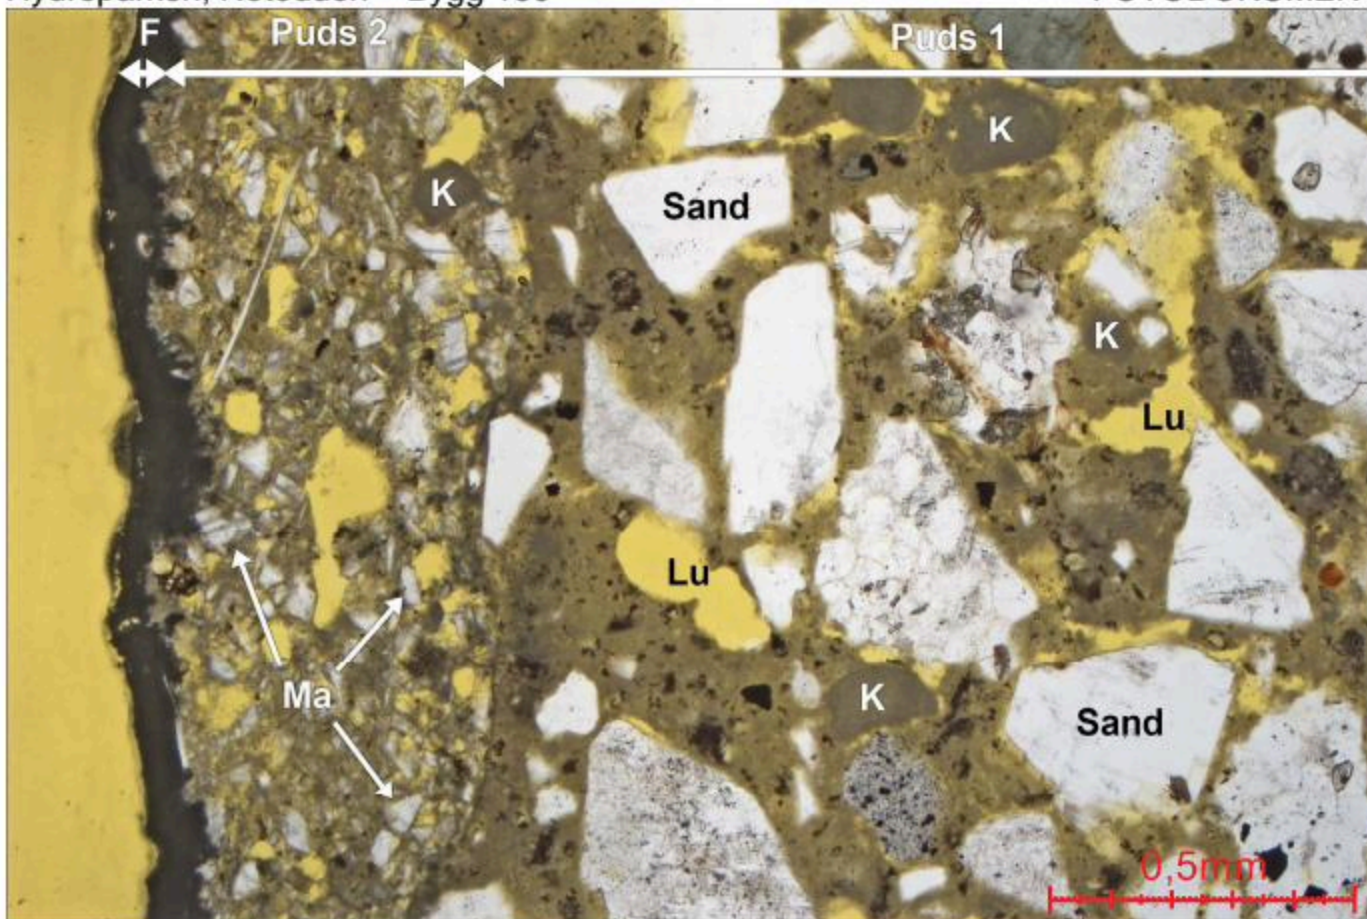
Foto: 5 (F2247-5) Type: Mikrofoto Prøve nr.: P230603-3 Belysning: A Filter: -N

Prøve mærket: Prøve 3 – Fasade syd, trappesjakt øst for høyblokk: Billedet viser et udsnit af prøvens overflade med det tilstedeværende grundingslag af lysegrå kalkcementmørtel (**Puds 1**), tyndpuds af hvidgrå kalkcementmørtel med marmorknus (**Puds 2**) og blå plastmaling (**F**). Korn af marmorknus = **Ma**. Luftporer = **Lu**. Klumper af kalk = **K**

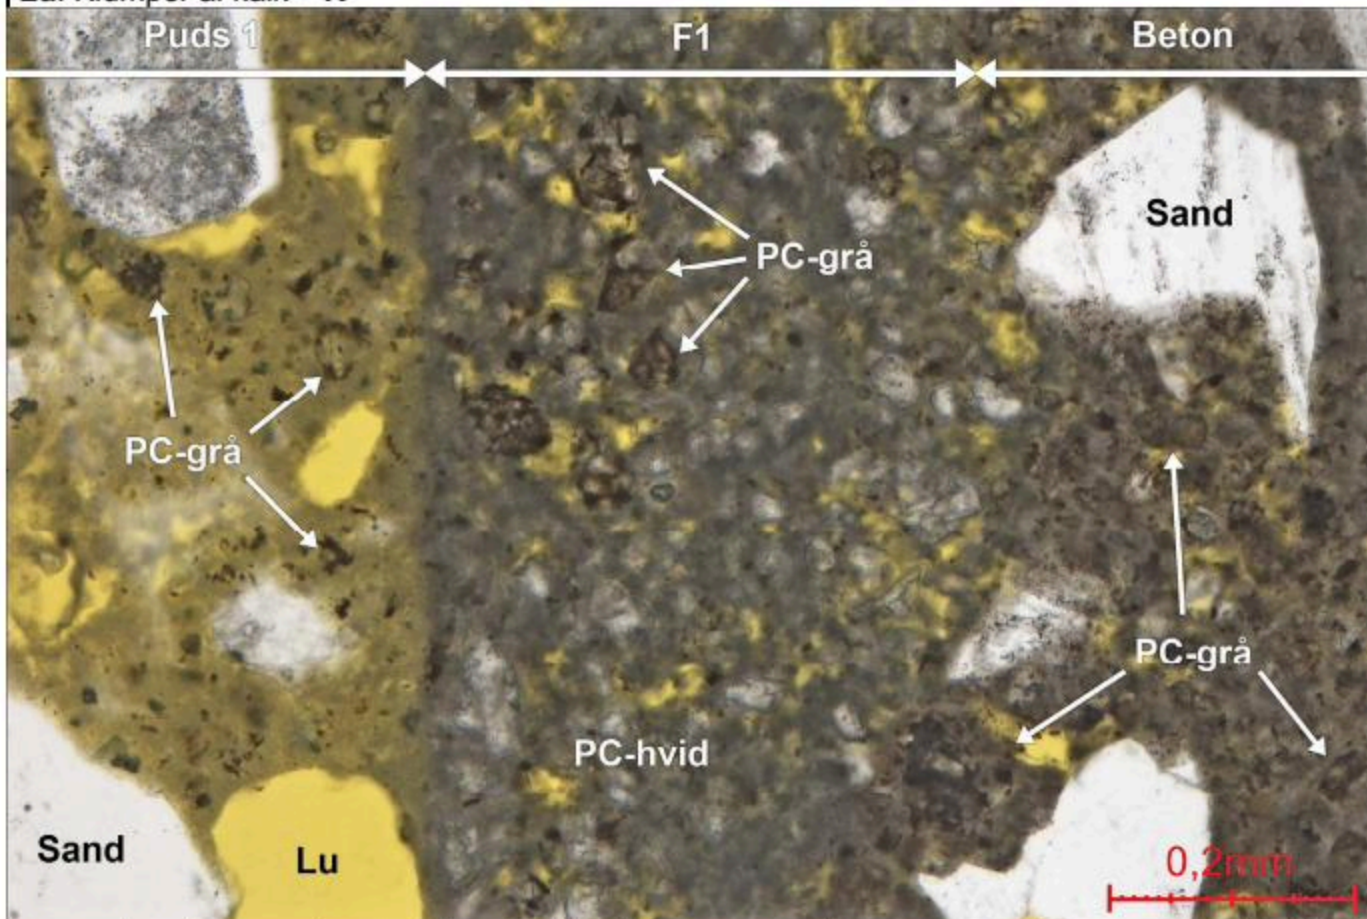
Foto: 6 (F2247-6) Type: Mikrofoto Prøve nr.: P230603-3 Belysning: A Filter: -N

Prøve mærket: Prøve 3 – Fasade syd, trappesjakt øst for høyblokk: Billedet viser et udsnit af overfladen på den i prøven inderste beton, hvorpå der er bevaret rester af ældre, hvidgrå cementsvumme (»slemming«)(**F1**) med bindemiddel af hvid portlandcement (**PC-hvid**) tilsat lidt almindelig grå portlandcement (**PC-grå**). Til venstre ses den inderste del af det efterfølgende grundingslag af kalkcementmørtel (**Puds 1**)

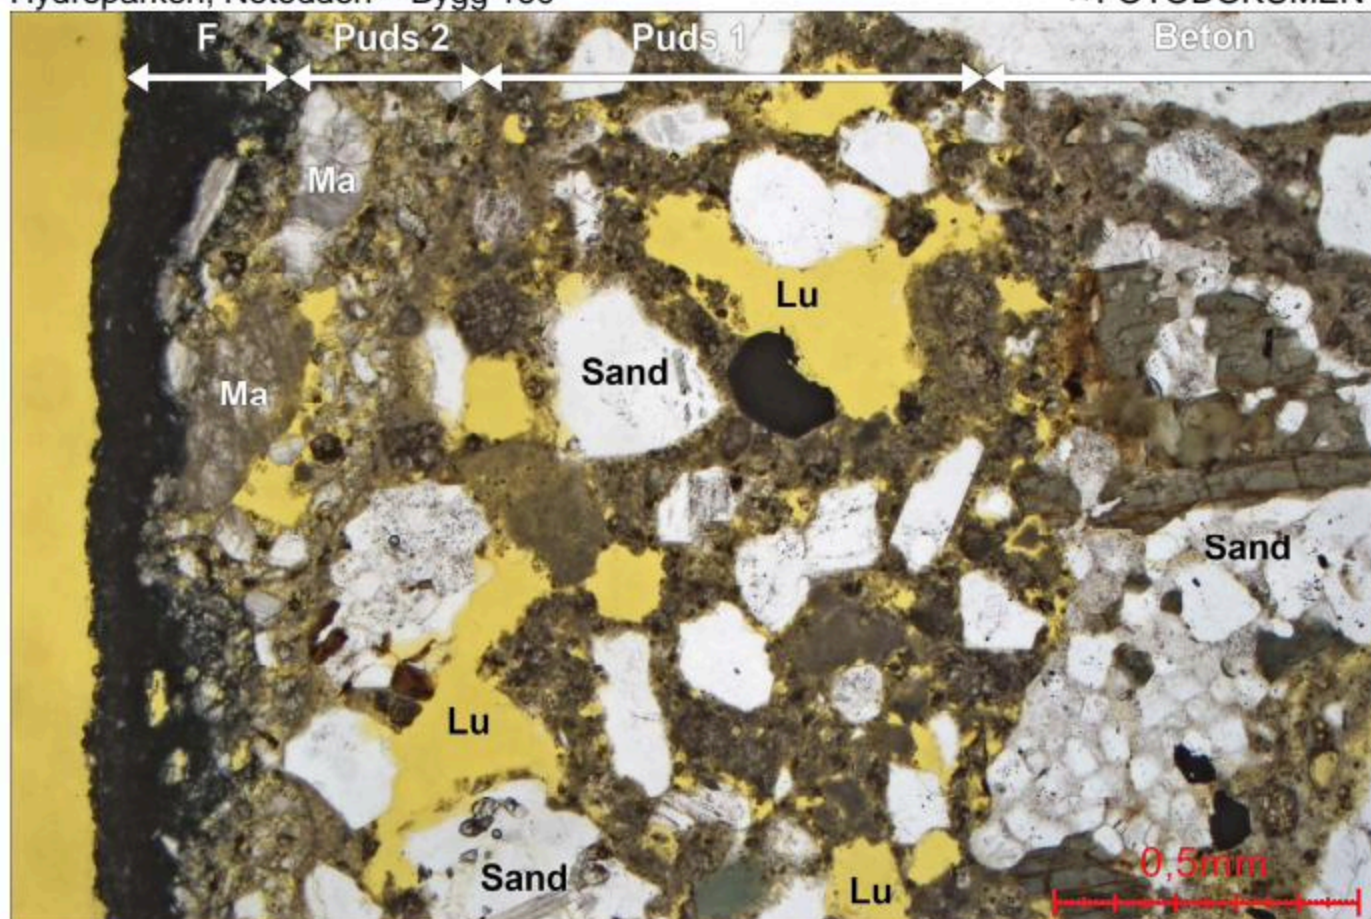
Foto: 7 (F2247-7) Type: Mikrofoto Prøve nr.: P230603-4 Belysning: A Filter: -N

Prøve mærket: Prøve 4 – Gavlfasade vest, fløy fra 1918: Billedet viser et udsnit af betonens overflade med det tilstedeværende grundingslag af lysegrå kalkcementmørtel (**Puds 1**), tyndpuds af hvidgrå kalkcementmørtel med marmorknus (**Puds 2**) og blå plastmaling (**F**). Korn af marmorknus = **Ma**. Luftporer = **Lu**

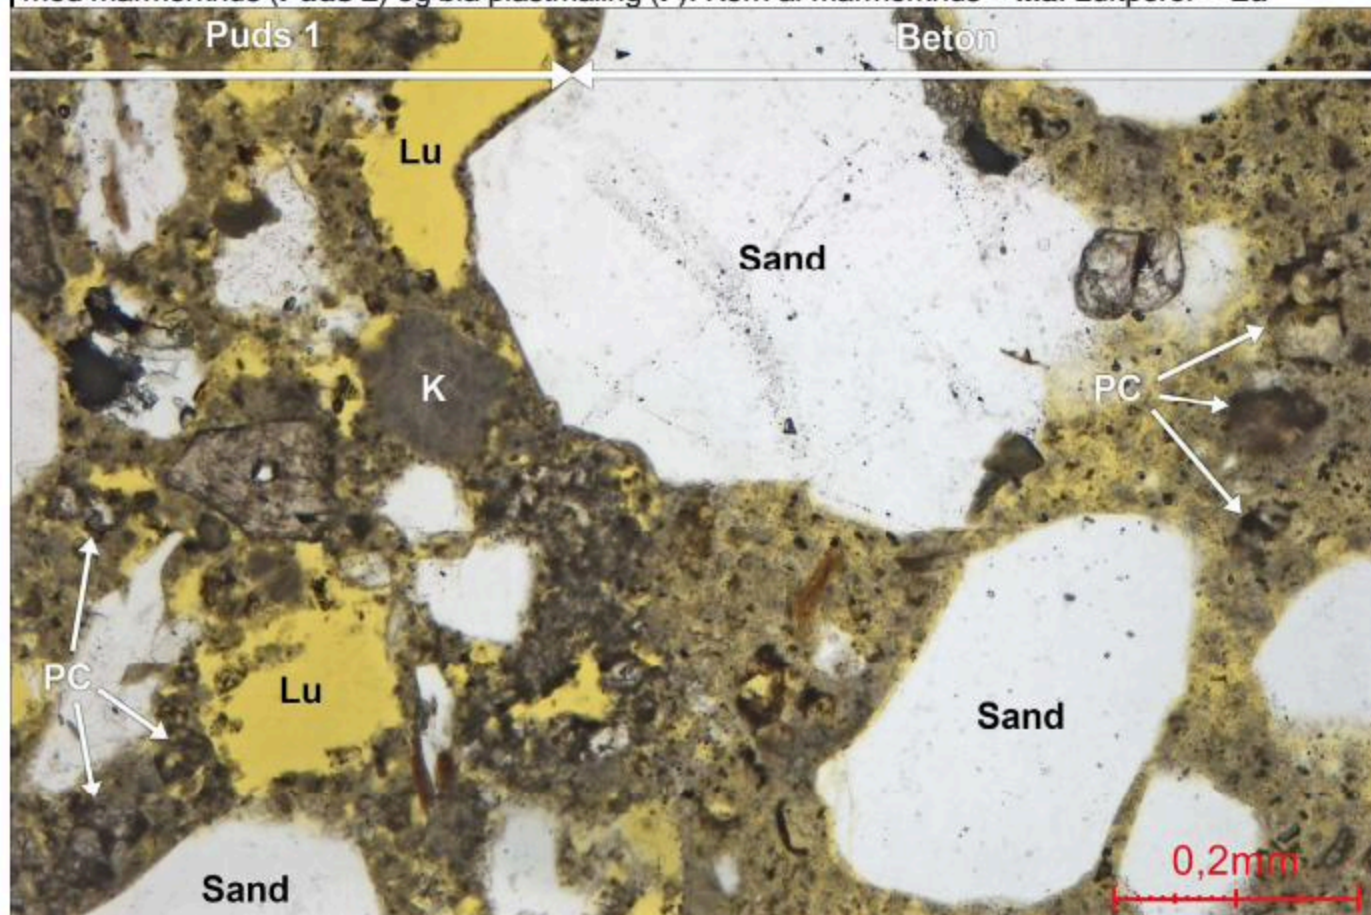
Foto: 8 (F2247-8) Type: Mikrofoto Prøve nr.: P230603-4 Belysning: A Filter: -N

Prøve mærket: Prøve 4 – Gavlfasade vest, fløy fra 1918: Billedet viser et udsnit af kontakten mellem den i prøven inderste beton og det efterfølgende lysegrå grundingslag af kalkcementmørtel (**Puds 1**). Grundingslaget er påført den i forvejen afrensede overflade på betonen. Korn af portlandcement = **PC**. Klump af kalk = **K**. Luftporer = **Lu**

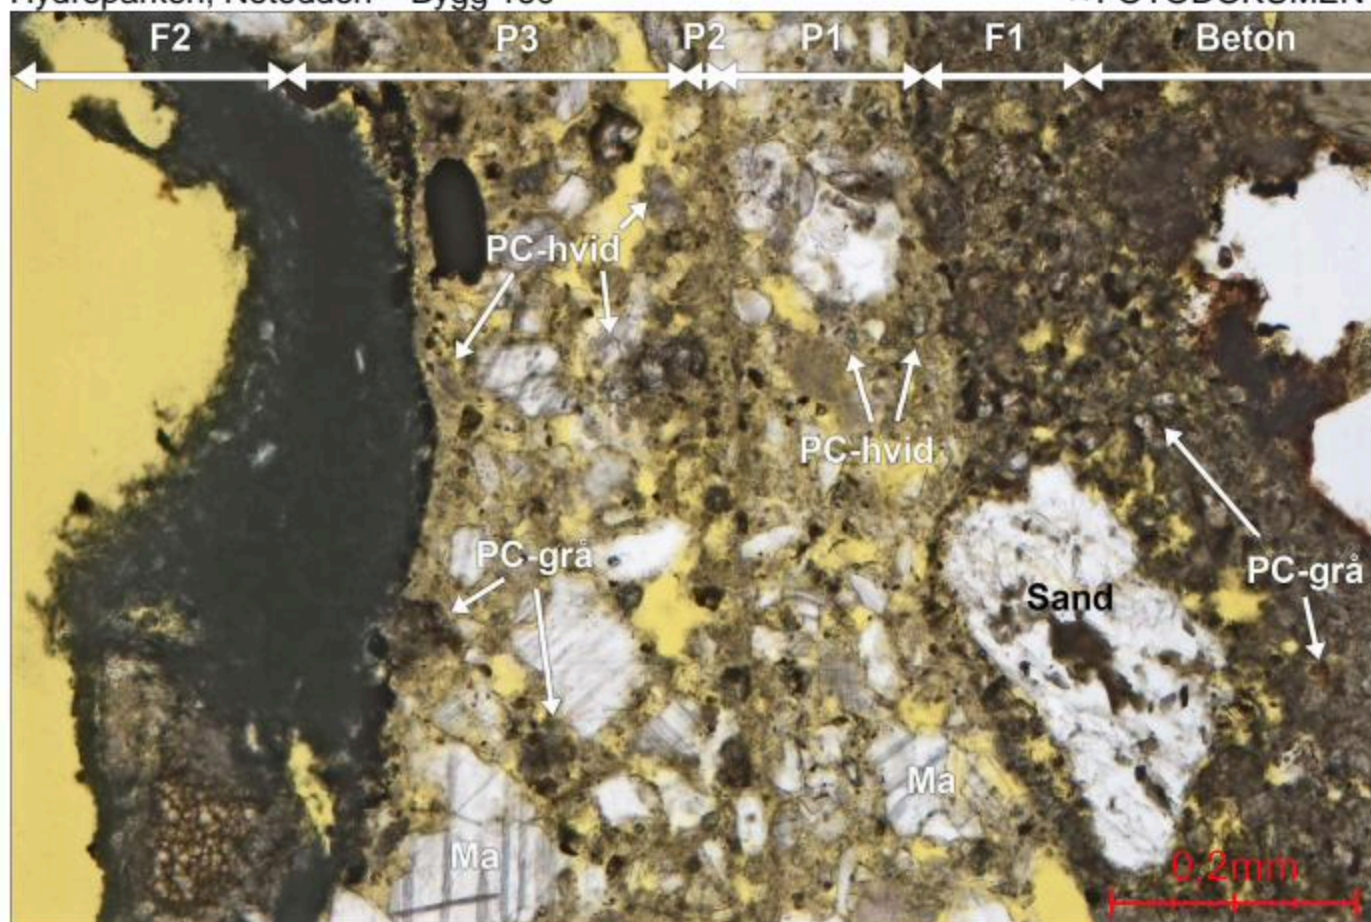
Foto: 9 (F2247-9) Type: Mikrofoto Prøve nr.: P230603-5 Belysning: A Filter: -N

Prøve mærket: Prøve 5 – Langfasade vest, fløy fra 1918: Billedet viser et udsnit af betonens overflade med de tilstedeværende lag af lysegrå cementsvumme (F1), hvidgrå tyndpuds af kalkcementmørtel med marmorknus (P1), lysegråt grundingslag af kalkcementmørtel (P2), hvidgrå tyndpuds af kalkcementmørtel (P3) og blå plastmaling (F2). Korn af hvid portlandcement = PC-hvid. Korn af almindelig grå portlandcement = PC-grå. Korn af marmorknus = Ma

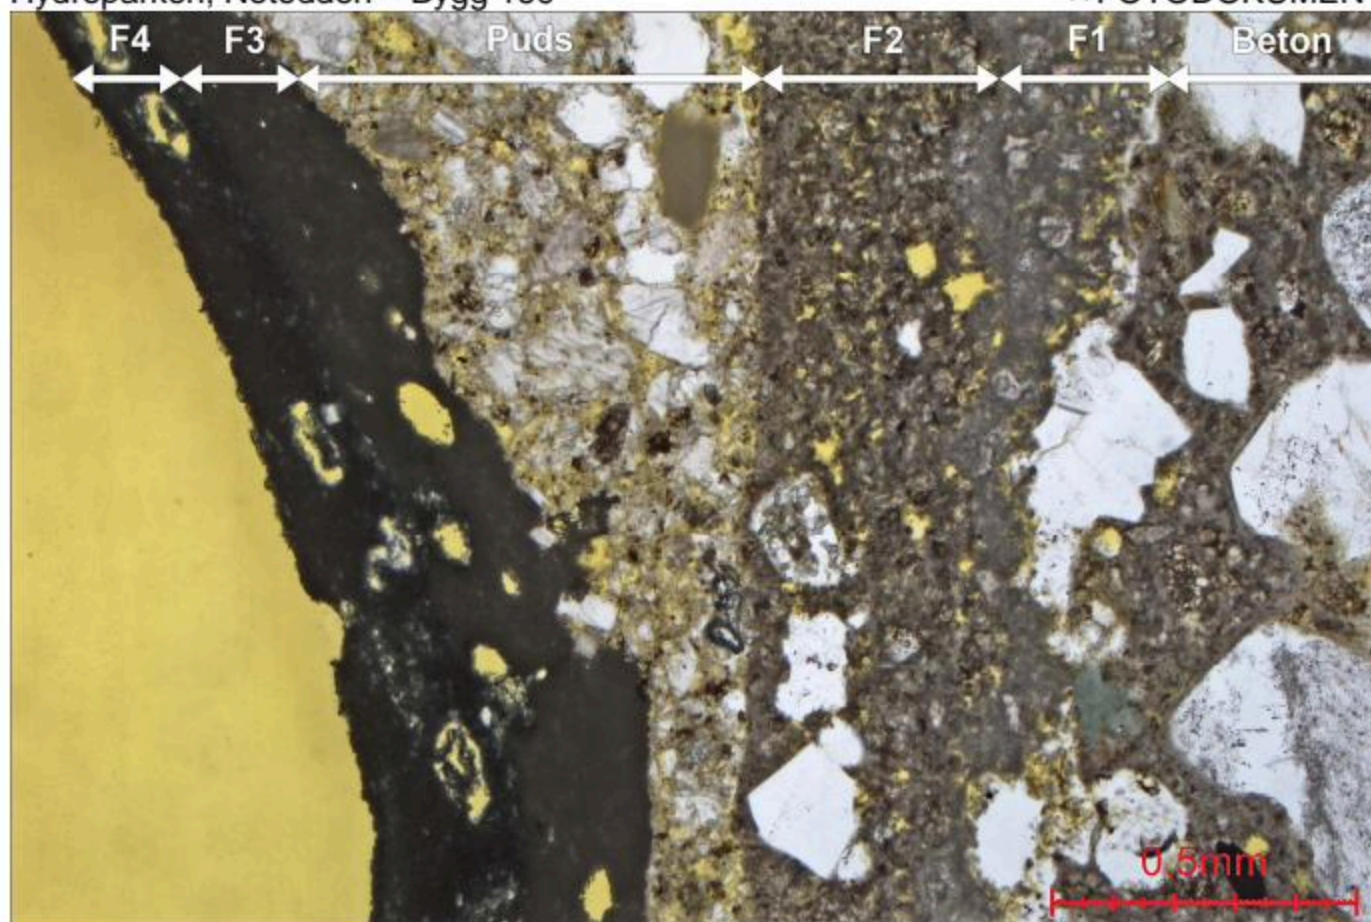
Foto: 11 (F2247-11) Type: Mikrofoto Prøve nr.: P230603-6 Belysning: A Filter: -N

Prøve mærket: Prøve 6 – Langfasade nord, fløy fra 1918: Billedet viser et udsnit af betonens overflade med de tilstedeværende lag af hvidgrå cementsvumme (F1), lysegrå cementsvumme (F2), hvidgrå tyndpuds af kalkcementmørtel med marmorknus (Puds), gulhvid plastmaling (F3) og gråblå plastmaling (F4)

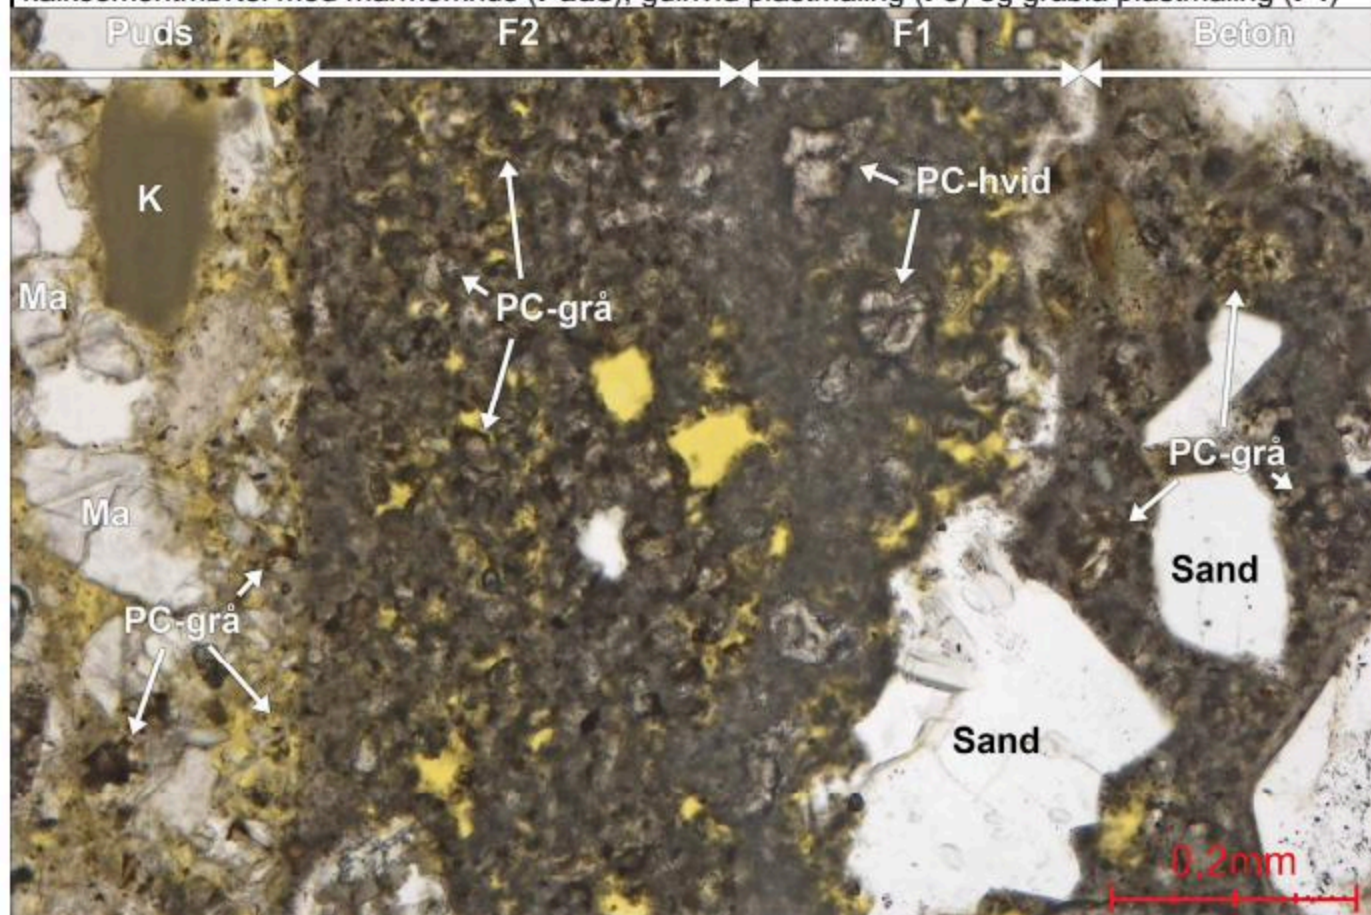
Foto: 12 (F2247-12) Type: Mikrofoto Prøve nr.: P230603-6 Belysning: A Filter: -N

Prøve mærket: Prøve 6 – Langfasade nord, fløy fra 1918: Den hvidgrå cementsvumme (F1) er påført den i forvejen forvitrede overflade af betonen. Den lysegrå cementsvumme (F2) og den efterfølgende hvidgrå tyndpuds (Puds) vurderes at være påført tidsmæssigt kort efter hinanden på den svagt forvitrede overflade af den inderste hvidgrå cementsvumme (F1). Korn af hvid portlandcement = PC-hvid. Korn af almindelig grå portlandcement = PC-grå. Klump af kalk = K. Korn af marmorknus = Ma

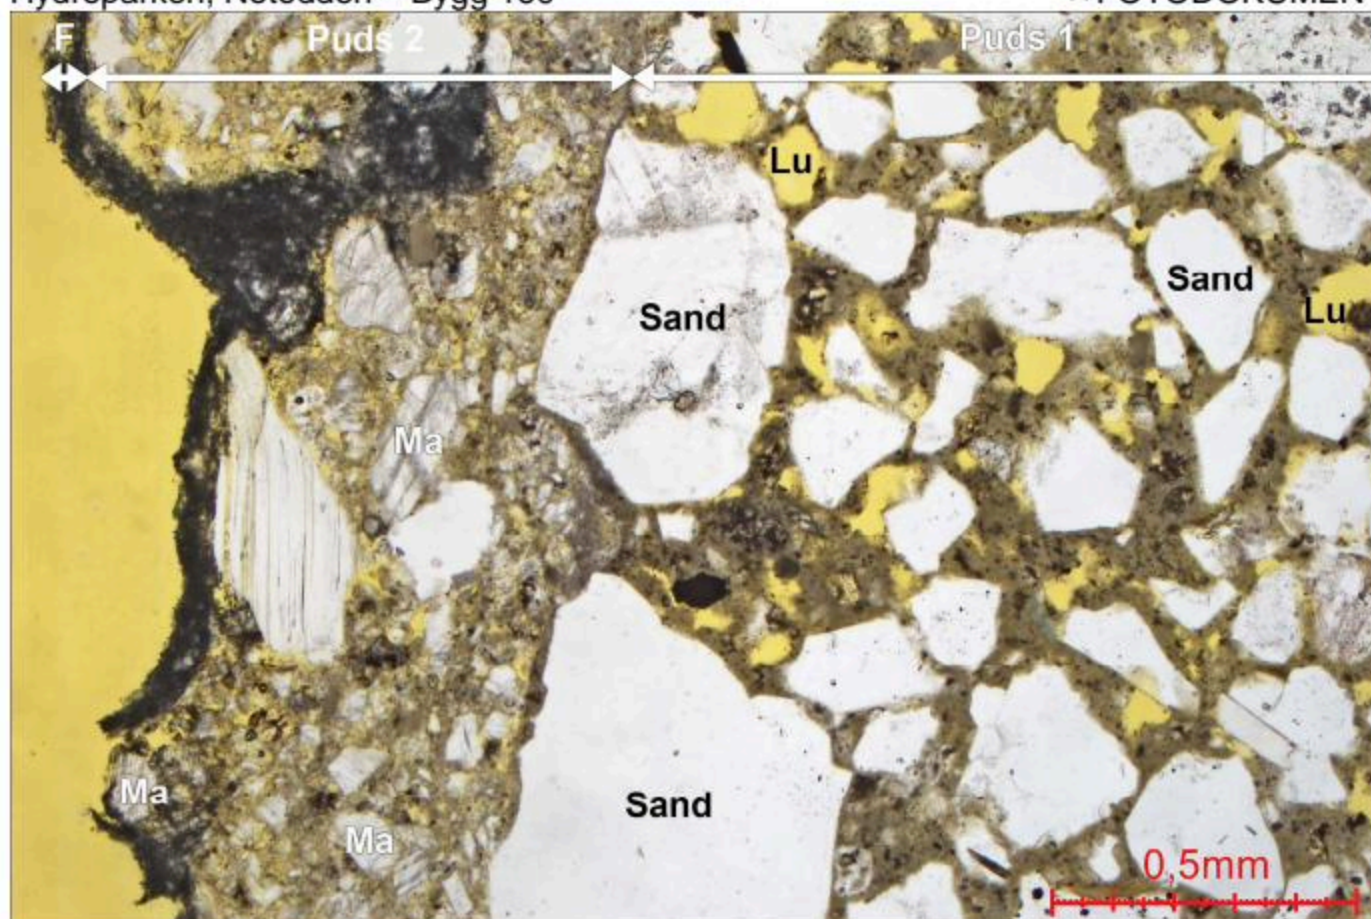
Foto: 13 (F2247-13) Type: Mikrofoto Prøve nr.: P230603-7 Belysning: A Filter: -N

Prøve mærket: Prøve 7 – Langfasade øst, fløy fra 1928: Billedet viser et udsnit af prøvens overflade med det tilstedeværende grundingslag af lysegrå kalkcementmørtel (**Puds 1**), tyndpuds af hvidgrå kalkcementmørtel med marmorknus (**Puds 2**) og blå plastmaling (**F**). Korn af marmorknus = **Ma**. Luftporer = **Lu**

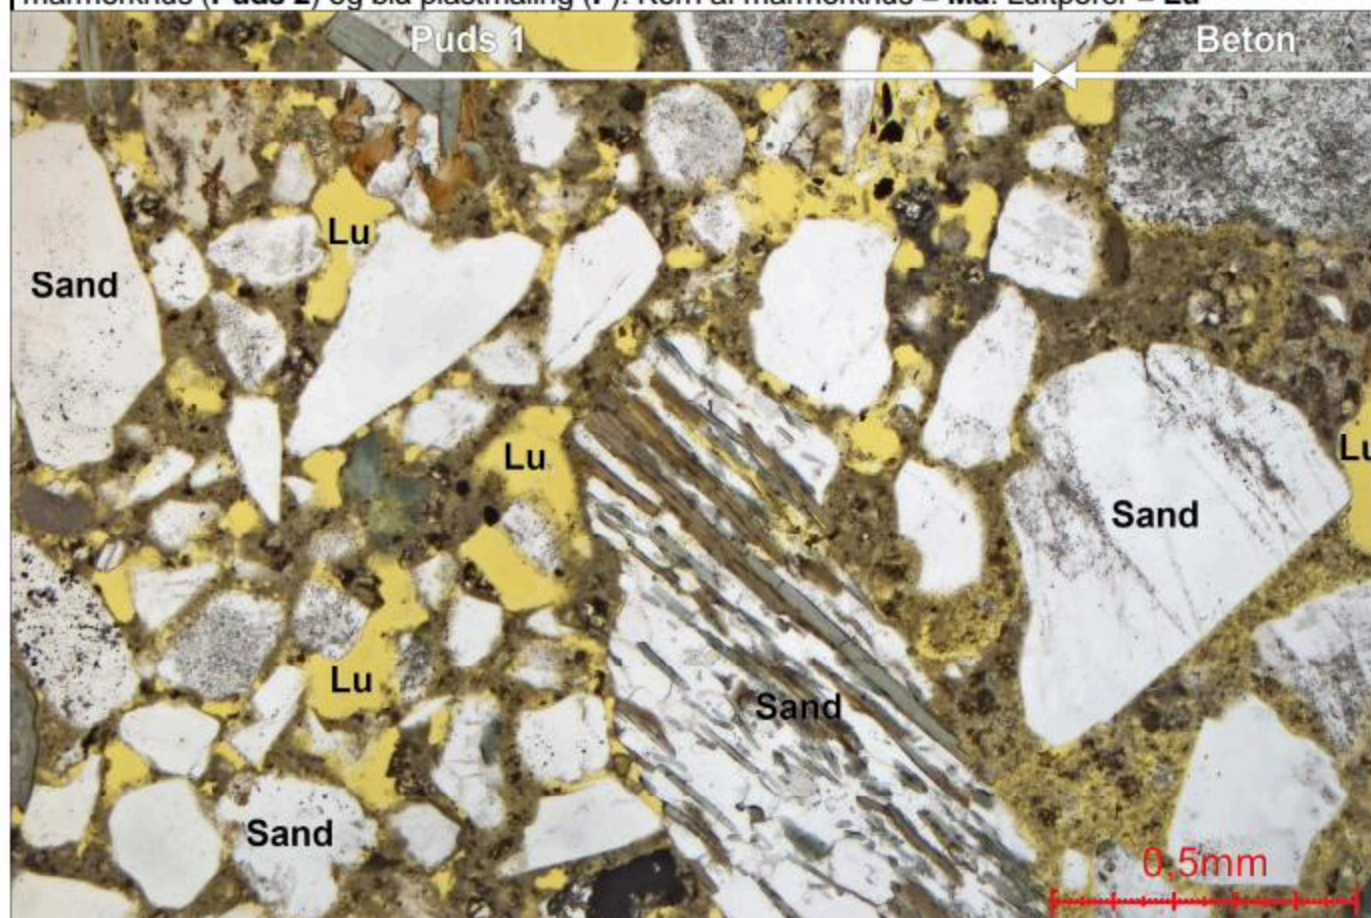
Foto: 14 (F2247-14) Type: Mikrofoto Prøve nr.: P230603-7 Belysning: A Filter: -N

Prøve mærket: Prøve 7 – Langfasade øst, fløy fra 1928: Billedet viser et udsnit af kontakten mellem den i prøven inderste beton og det efterfølgende lysegrå grundingslag af kalkcementmørtel (**Puds 1**). Grundingslaget er påført den i forvejen afrensede overflade på betonen. Luftporer = **Lu**
