## Skalken, Høvik IF.

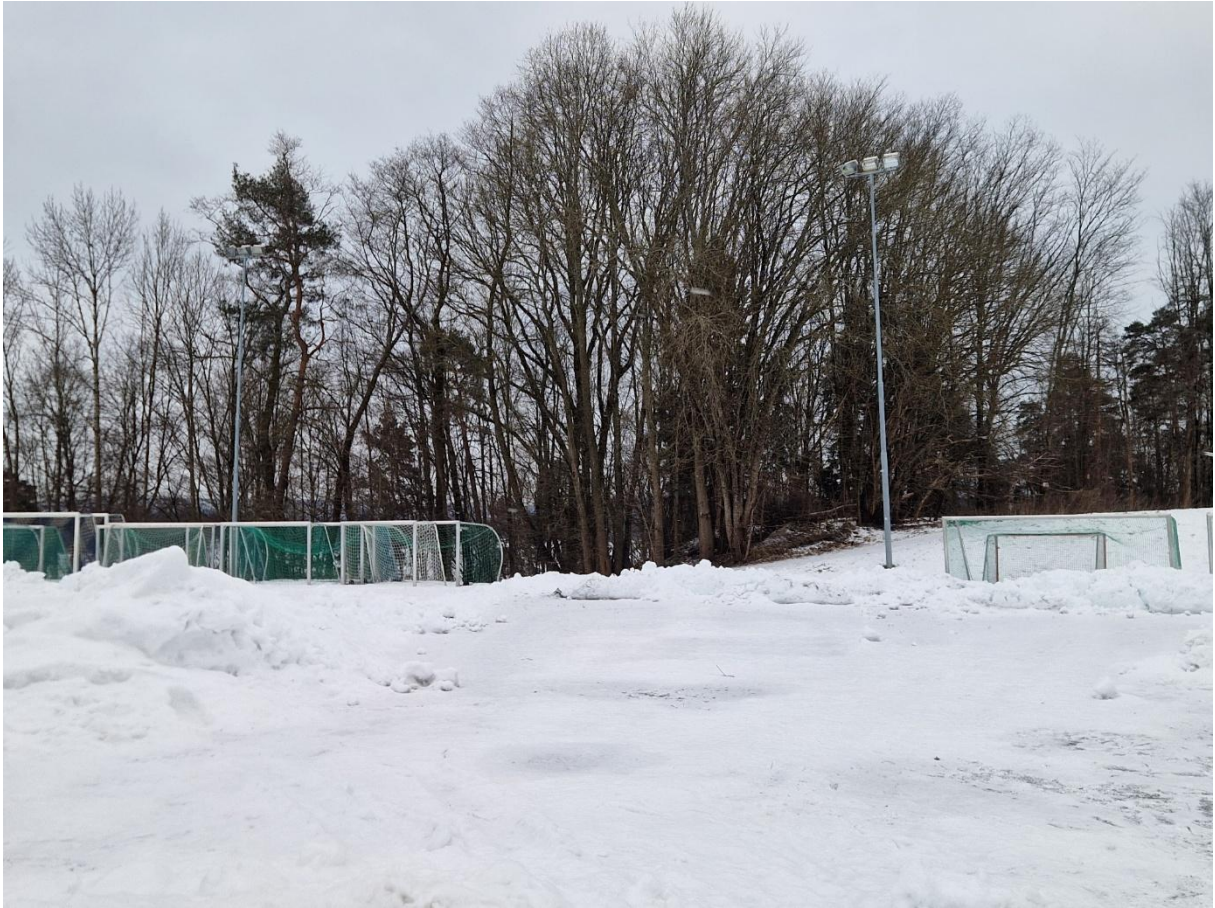
Stolpe 2 er skadet ved at den har en svakhet i overgangen mellom ledd 2 og 3 i stolpen og må skiftes. Belysningen ble utfaset i 2023 og bør skiftes til led.
