# Vår frues kirke

## Metoder for istandsetting av tårnets utvendige fasader

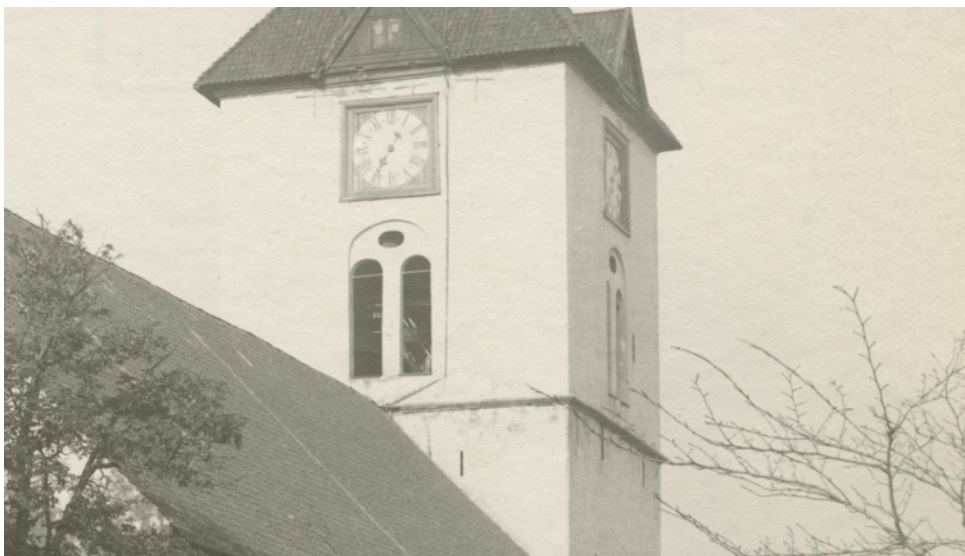
*Foto fra omkring 1883 viser tårnet og resten av utvendige fasader med puss og kalkhvitte. Bilder fra tidlig 1904 viser at puss og kalkhvitte blir svært slitt. Det er mulig at dette er den samme puss som Schønning har tegnet på siste halvdel av 1700-tallet. Det finnes fremdeles rester av denne puss på steder på tårnet.*

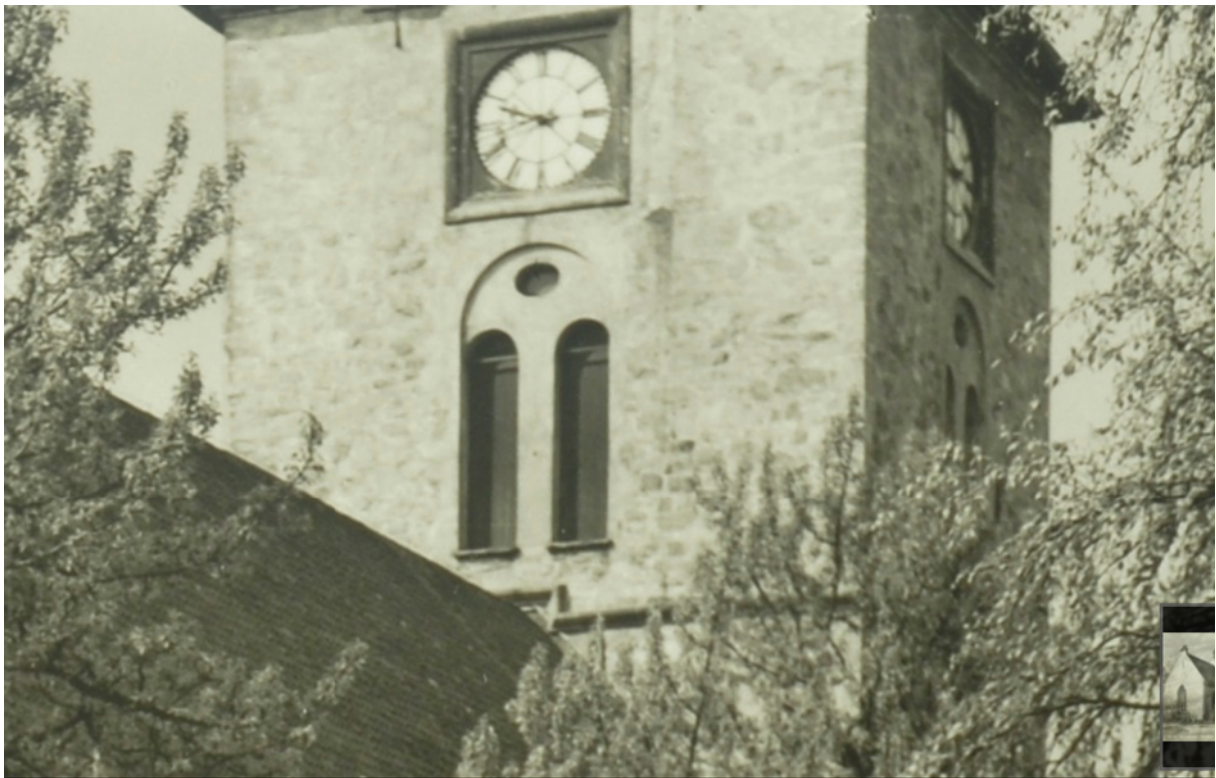
*Tårnets østvegg omkring 1910 med fylte fuger og synlige stein i murverket. Dette er trolig resultatet etter en større istandsetting i 1906 hvor blant annet vestportalen ble restaurert. Det er beskrevet at tårnet fikk nye overflater*

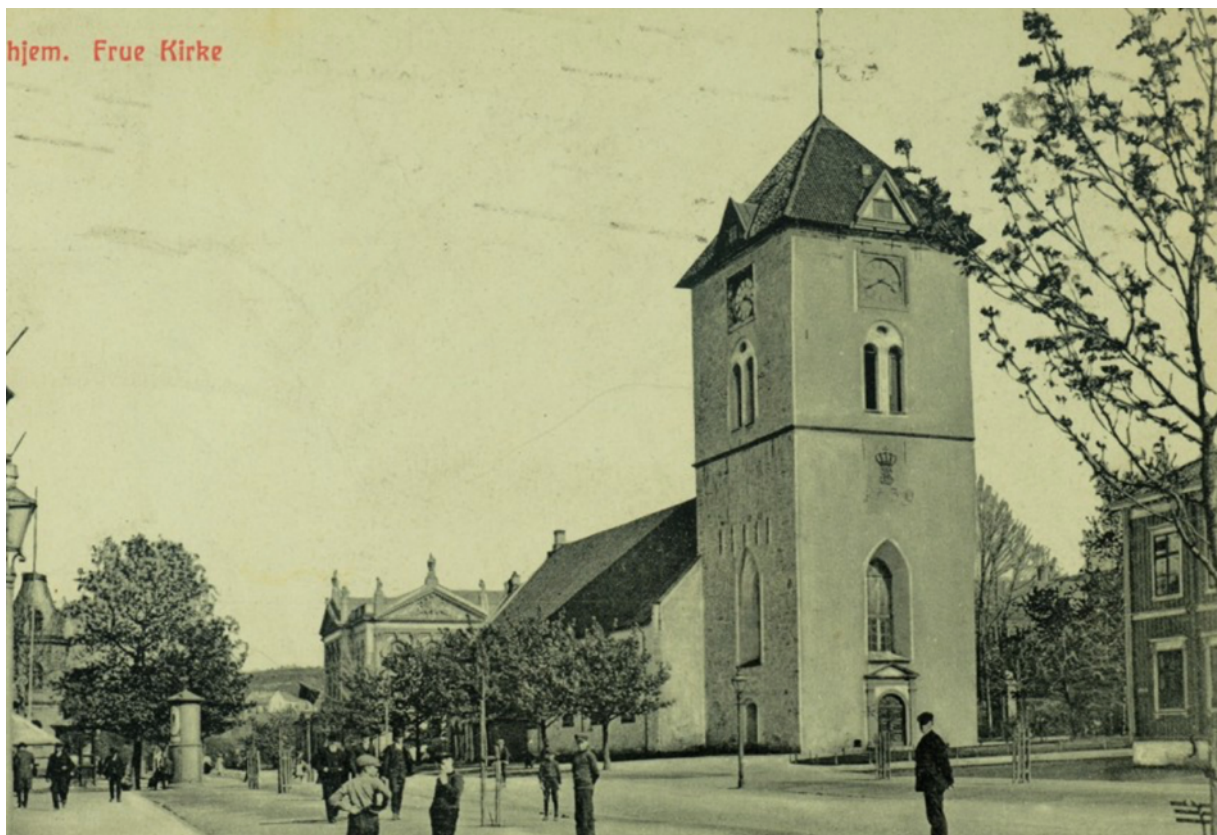
*I 1917 fremstår vestveggen som pusset. Det har ikke vært mulig å dokumentere puss på de resterende veggene*
