### NOTAT

| Oppdrag: | <b>E6 Vegset – Stabilitetsvurdering av bergskjæring</b> | | | | |
| Kommune: | <b>Snåsa</b> | Vegnr: | | Dokumentnr.: | <b>GEOL-N10</b> |

### **E6 Rennset – Stabilitetsvurdering av bergskjæring S94D1 km 6,905-7,075**

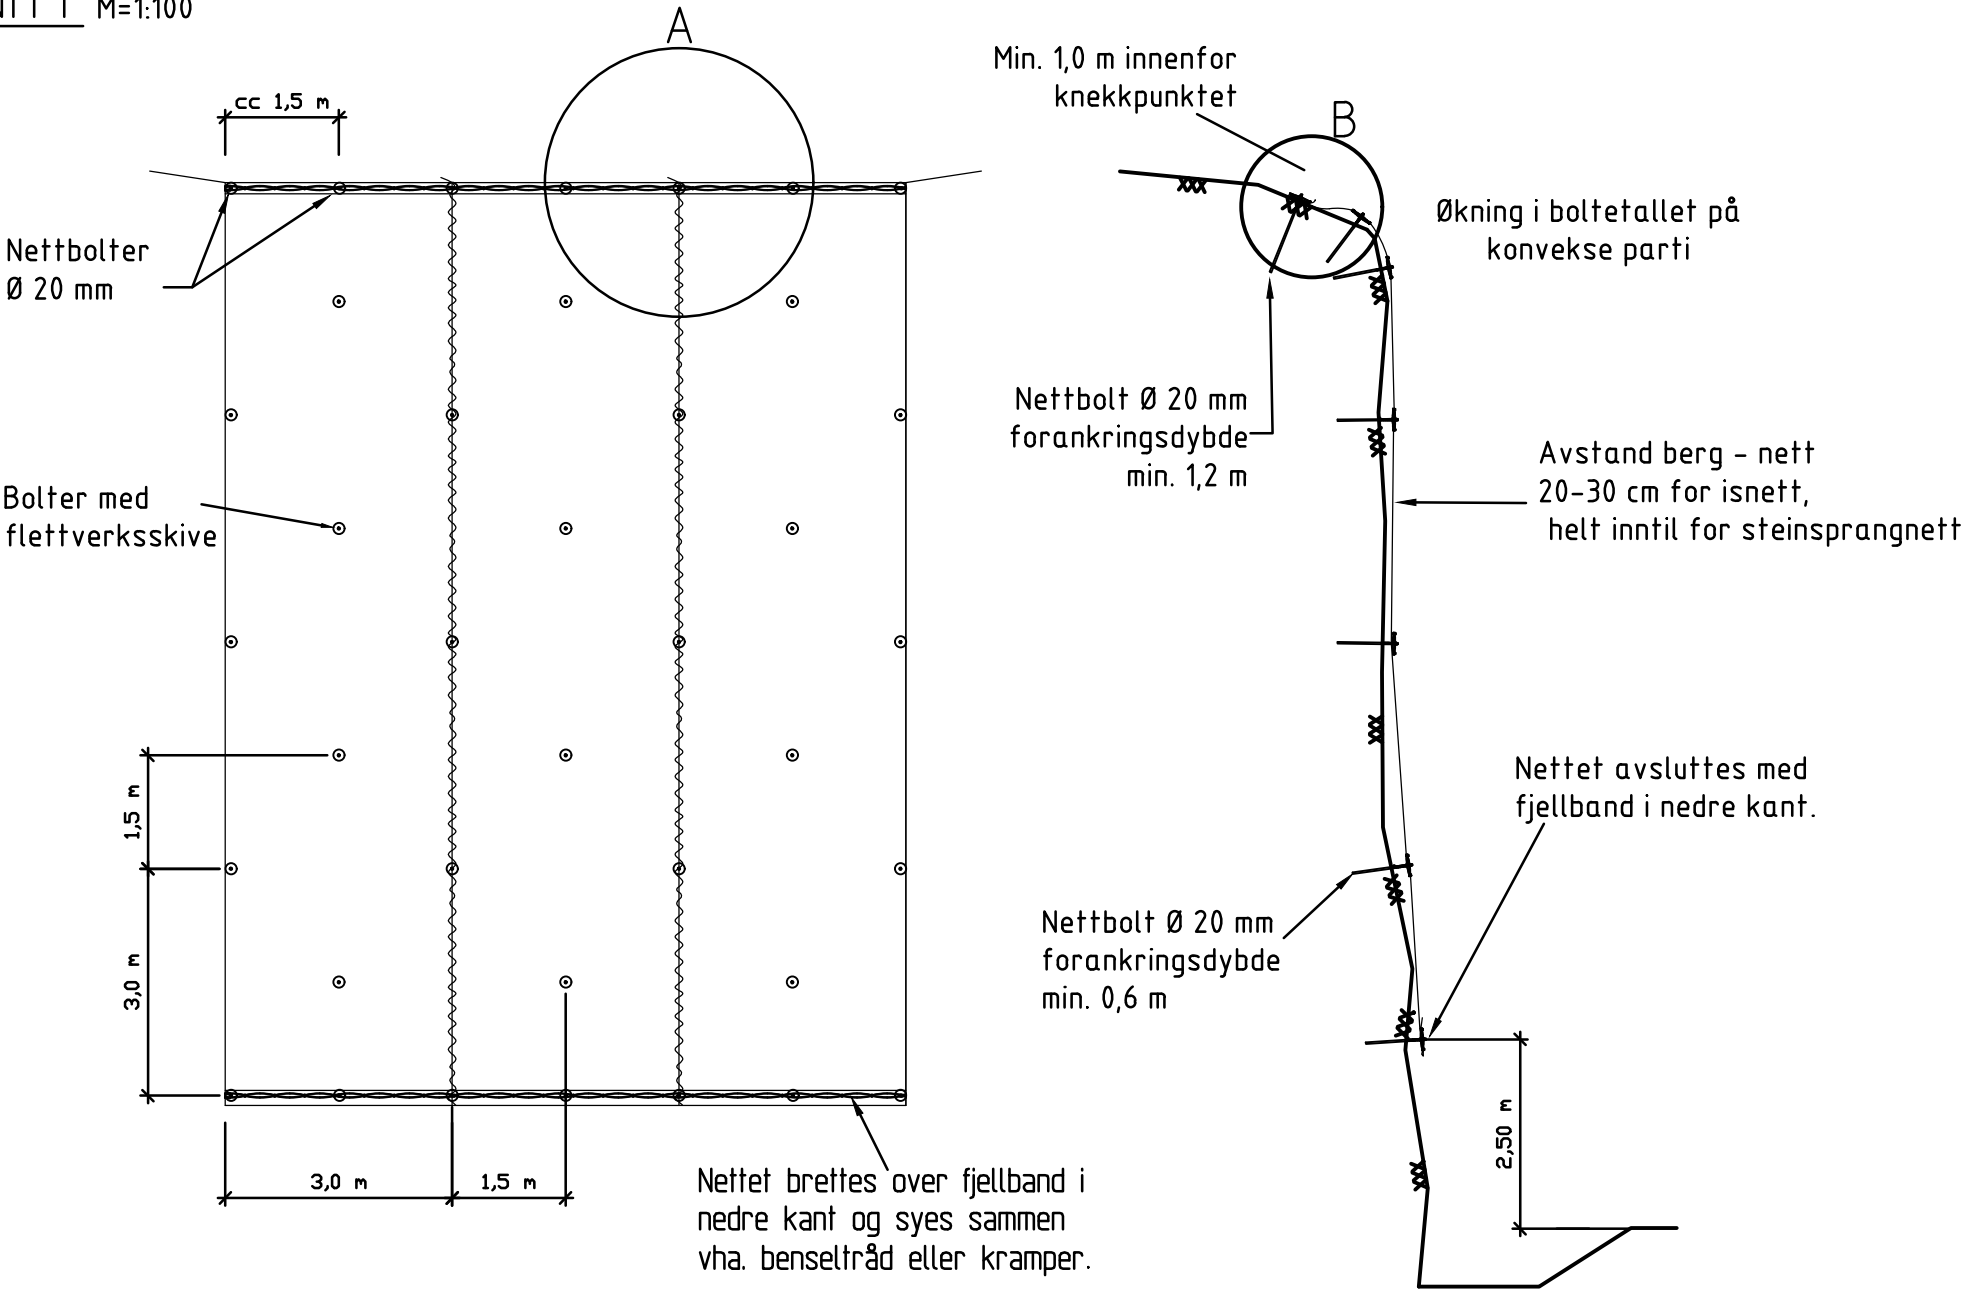
| Sikringsnett stein og is<br>Prinsipptegning | | Tegn. nr.<br><b>V1001</b> | |

Steinsprangnett som isnett monteres uten overheng for å unngå isdannelse i nettet.
