# Miljøkartleggingsrapport

Fv.109

Rolvsøyveien 248, Fredrikstad

Februar, 2026

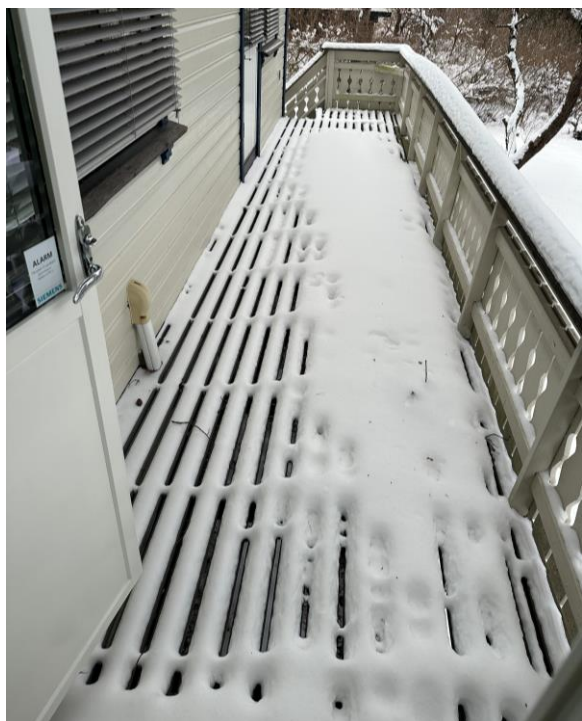
Bilde 17: Veranda på sørsiden av huset.

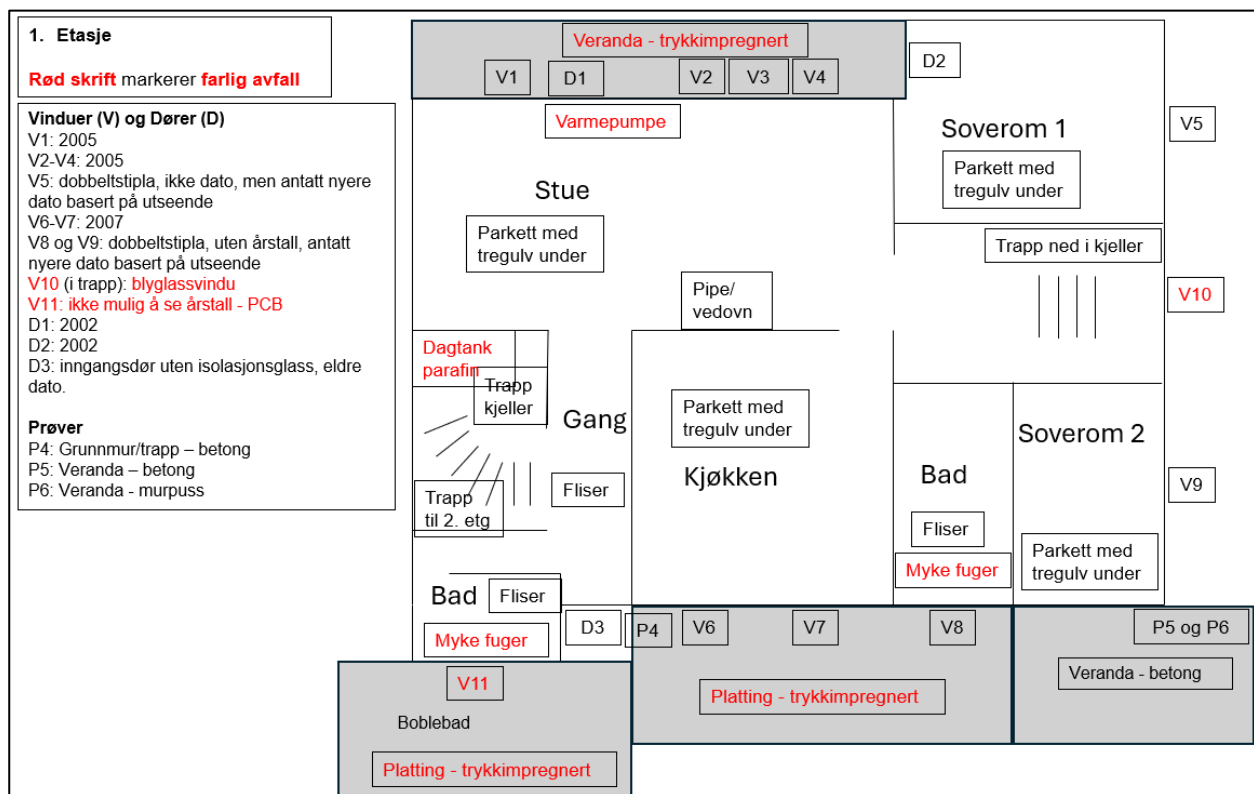
Figur A1: Oversikt over prøvepunkter og markering av farlig avfall i 1. etasje av bolighus. Farlig avfall er markert med rød skrift. Figuren angir ikke korrekte størrelsesforhold. EE-avfall er ikke markert på tegningen. Kilde: Sweco

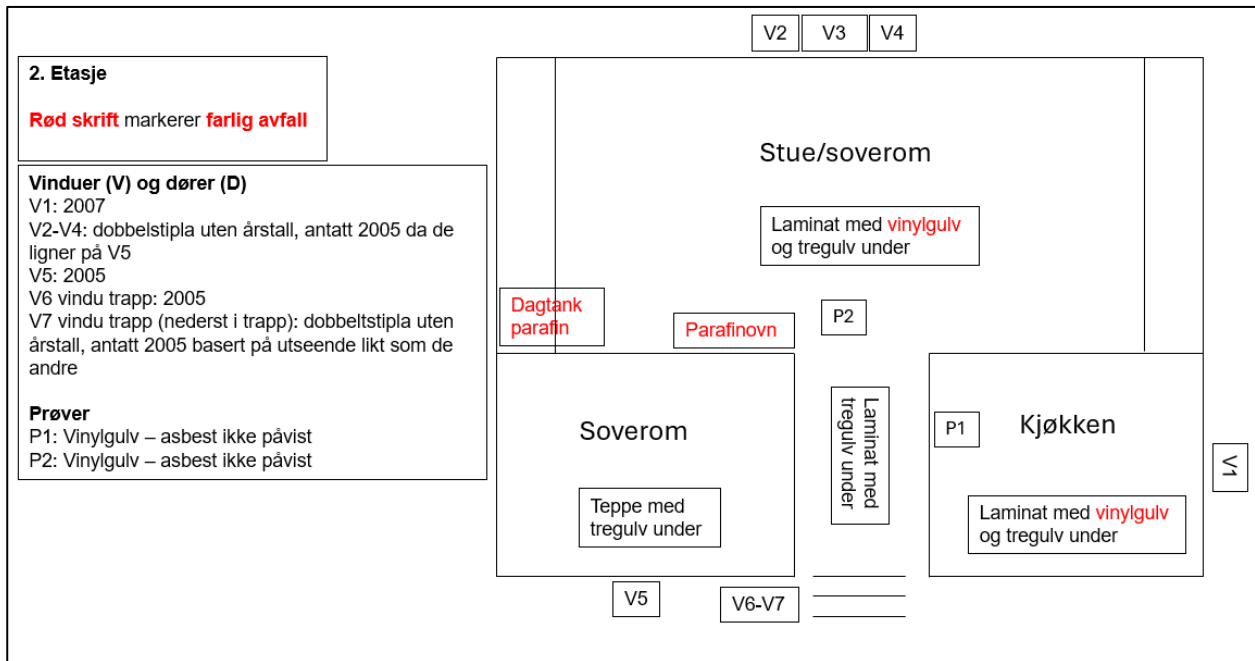
Figur A2: Oversikt over prøvepunkter og markering av farlig avfall i 2. etasje av bolighus. Farlig avfall er markert med rød skrift. Figuren angir ikke korrekte størrelsesforhold. EE-avfall er ikke markert på tegningen. Kilde: Sweco

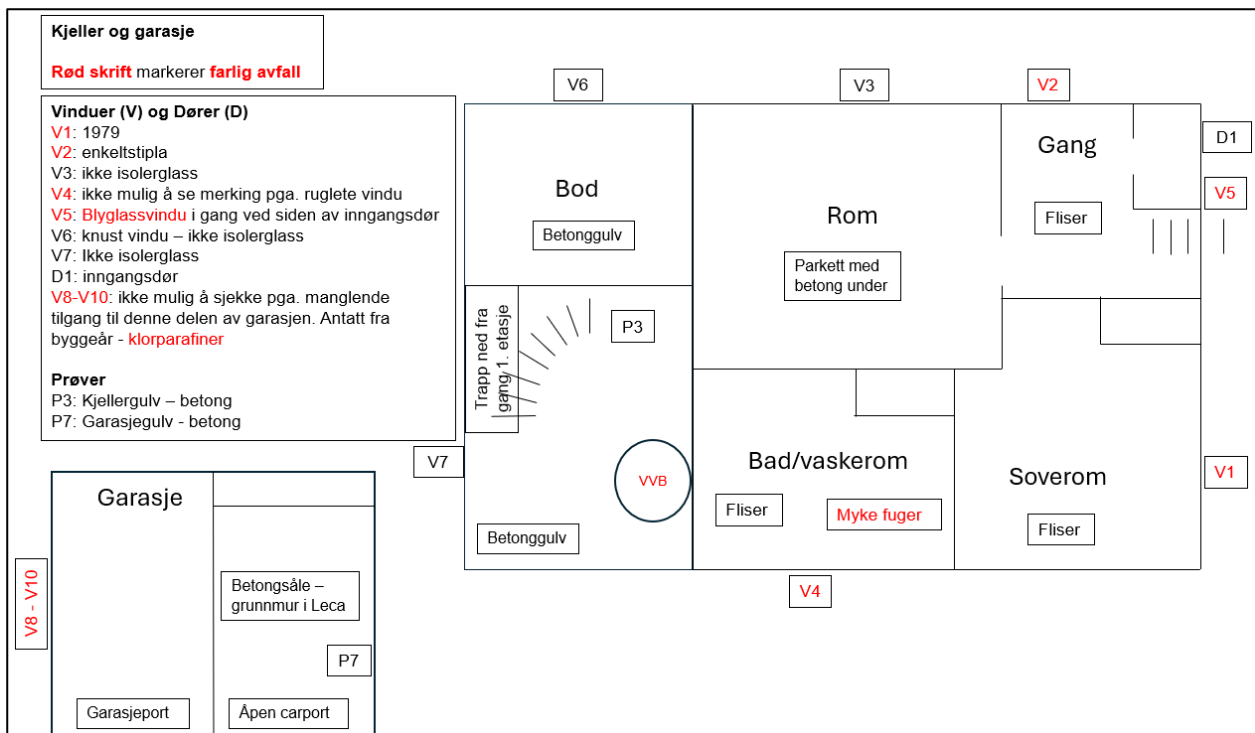
Figur A3: Oversikt over prøvepunkter og markering av farlig avfall i kjelleretasje av bolighus. Farlig avfall er markert med rød skrift. Figuren angir ikke korrekte størrelsesforhold. EE-avfall er ikke markert på tegningen. Kilde: Sweco
