# SJEKKLISTE FOR TILFLUKTSROM TYPE 1948 2026

116482, Maridalsveien 292

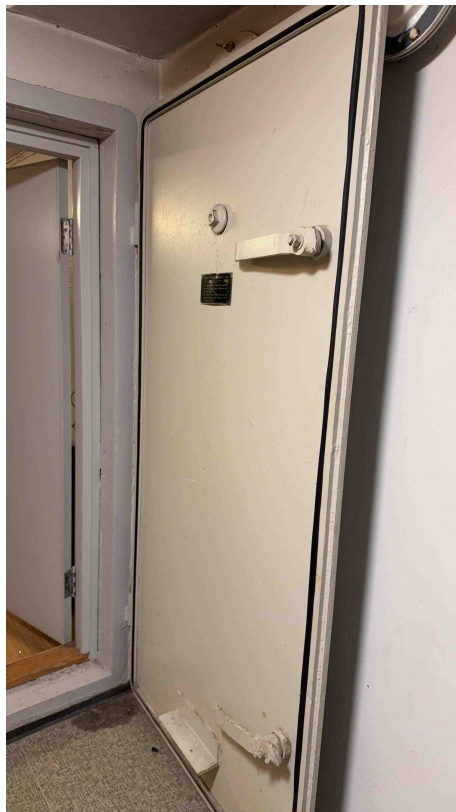
Beskrivelse: Dør 2, Filnavn: img\_0001.jpg

| | | <Kommentar> |
|---|---|---|
| Dør/port/lukkere | 2 | Dør 1 og 2 ok. Dør tre har et par skader i pakningssporet. Må rettes for å få pakningen til å sitte |
