12541-07 REVURDERINGER I HOLMENKOLLEN

12541-07-OO-R-002 rev. 01

## DAM HOSPITSVEIEN – FORENKLET REVURDERING

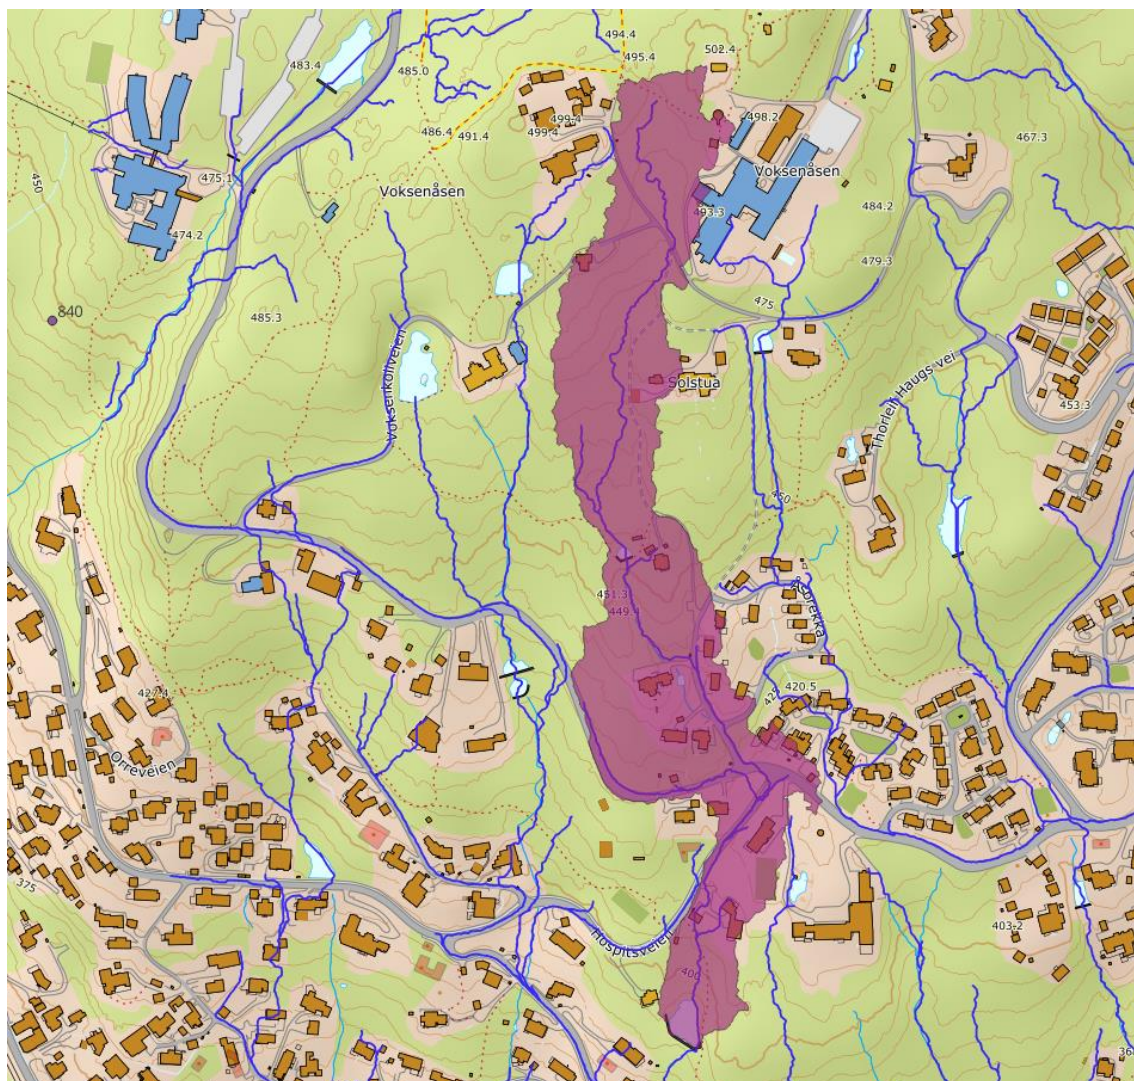
Figur 3-1 Beregnet nedbørfelt på 0,08 km<sup>2</sup> for dam Hospitsveien.

Dammen ligger ikke innenfor NVE sitt etablerte elvenett. Det er derfor ikke mulig å benytte NVEs verktøy NEVINA for beregning av feltparametere. Nedbørfeltet er i stedet beregnet med GIS-verktøy, basert på en terrengmodell fra hoydedata.no [4]. Det beregnede feltet er 0,08 km<sup>2</sup>, se utklipp i Figur 3-1.

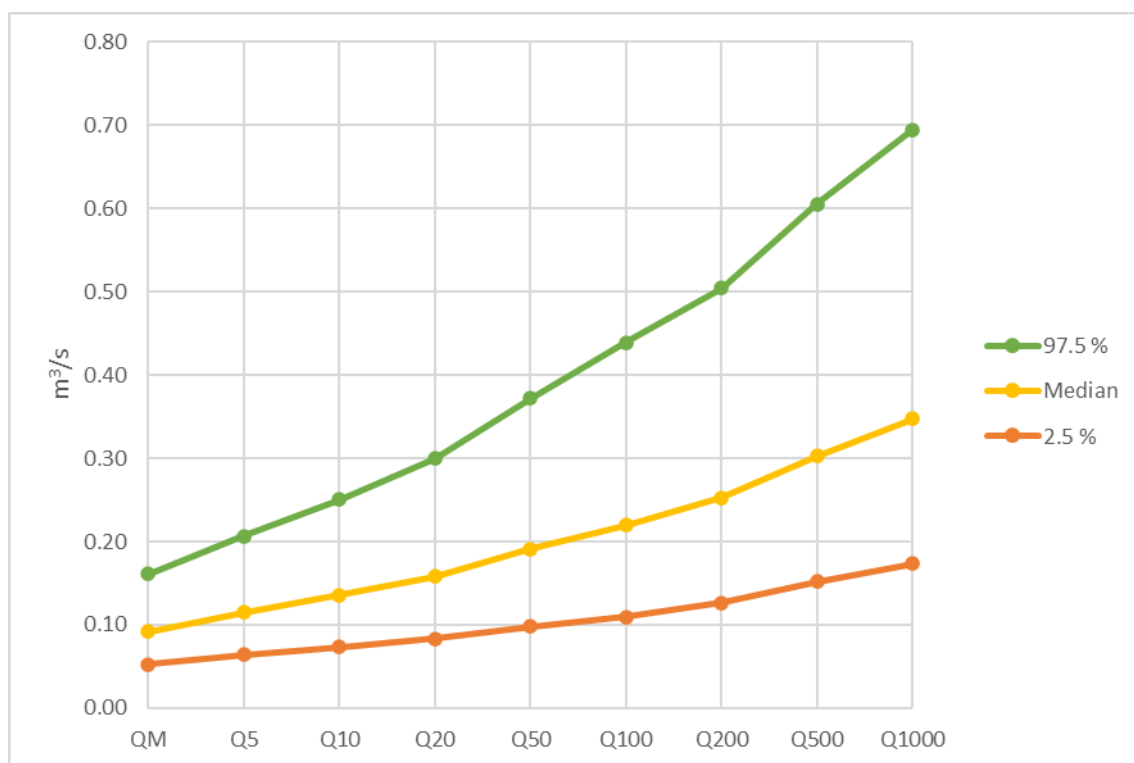
Figur 3-2 Flomverdier med ulike gjentakintervaller, basert på RFFA-NIFS

Resultatene fra beregningen er vist i Figur 3-2. Ifølge beregningene, ligger den dimensjonerende flommen for dammen,  $Q_{1000}$ , omtrent på  $0,4 \text{ m}^3/\text{s}$ . Det understrekes at dette er en forenklet flomvurdering, og at det er betydelig usikkerhet i resultatet.

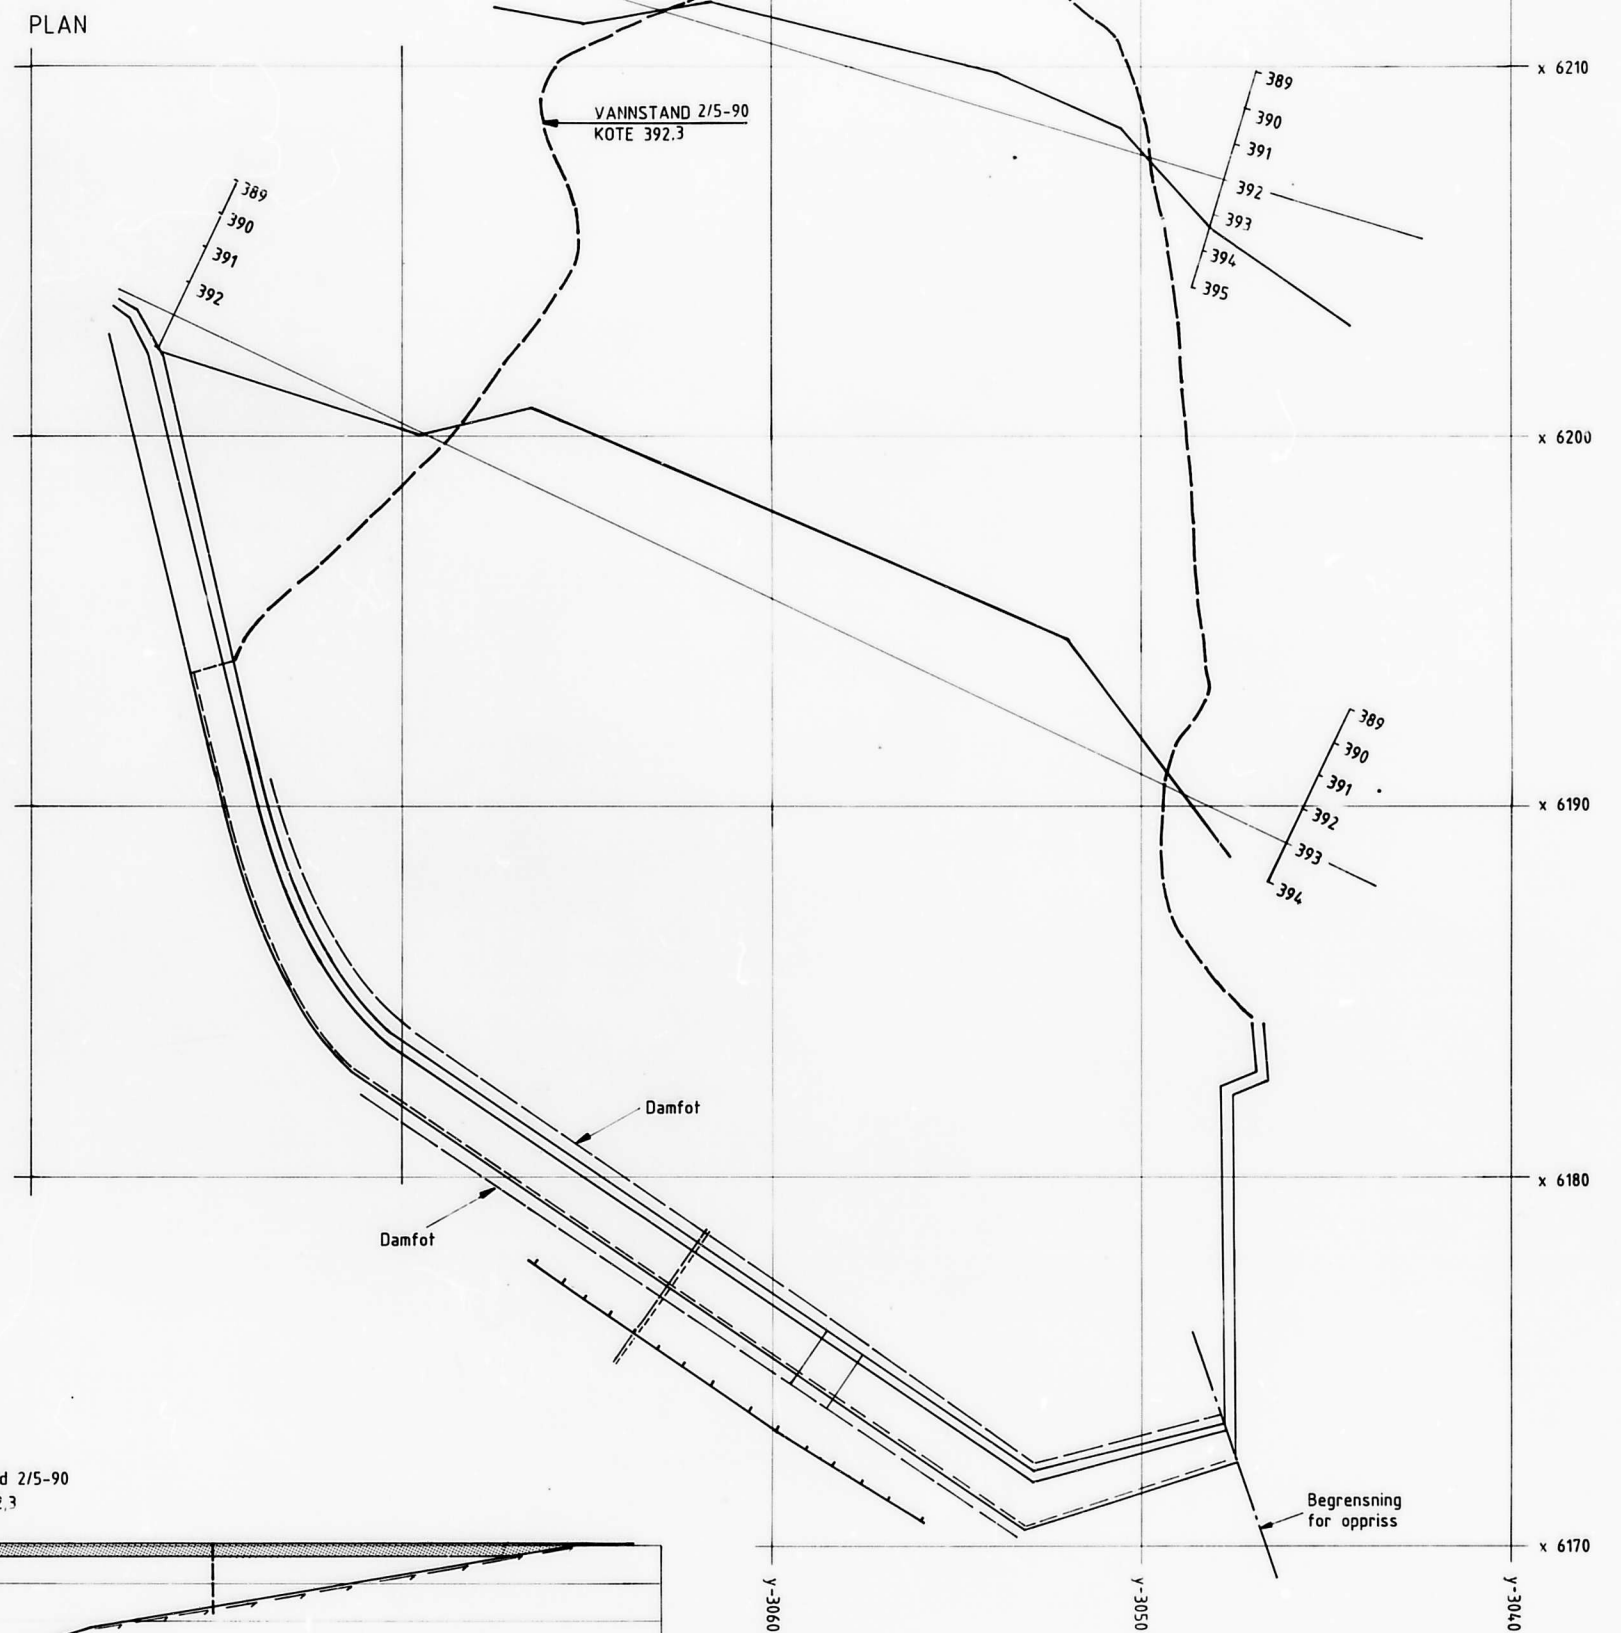
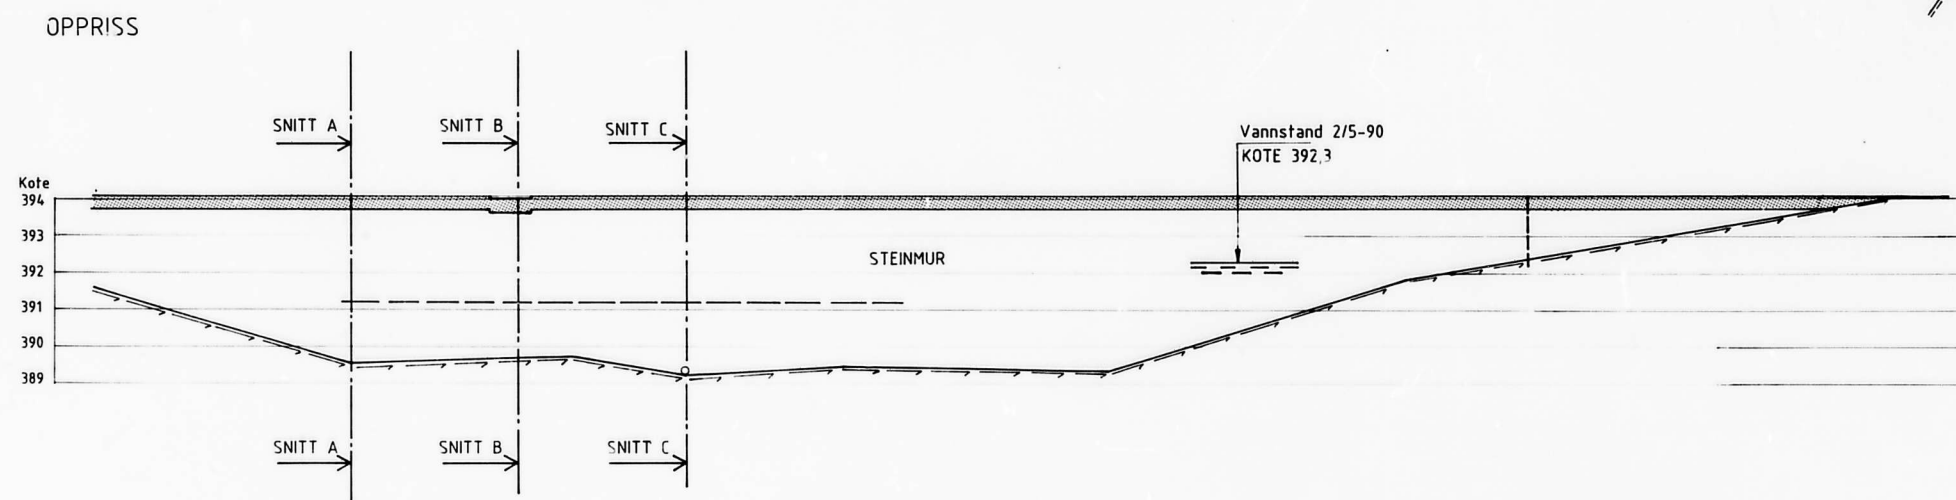
## VEDLEGG B - TEGNING

Tegningsunderlaget er mangelfullt. Det viser plan, oppriss og snitt av dammen etter innmåling, men tegningene er ikke målsatt og viser ikke helt antatt oppbygning av dammen. Tegningsunderlaget må oppdateres i forbindelse med tiltak på dammen.
