12541-07 REVURDERINGER I HOLMENKOLLEN

12541-07-OO-R-001 rev. 01

DAM VOKSENKOLLVEIEN ØVRE – FORENKLET  
REVURDERING

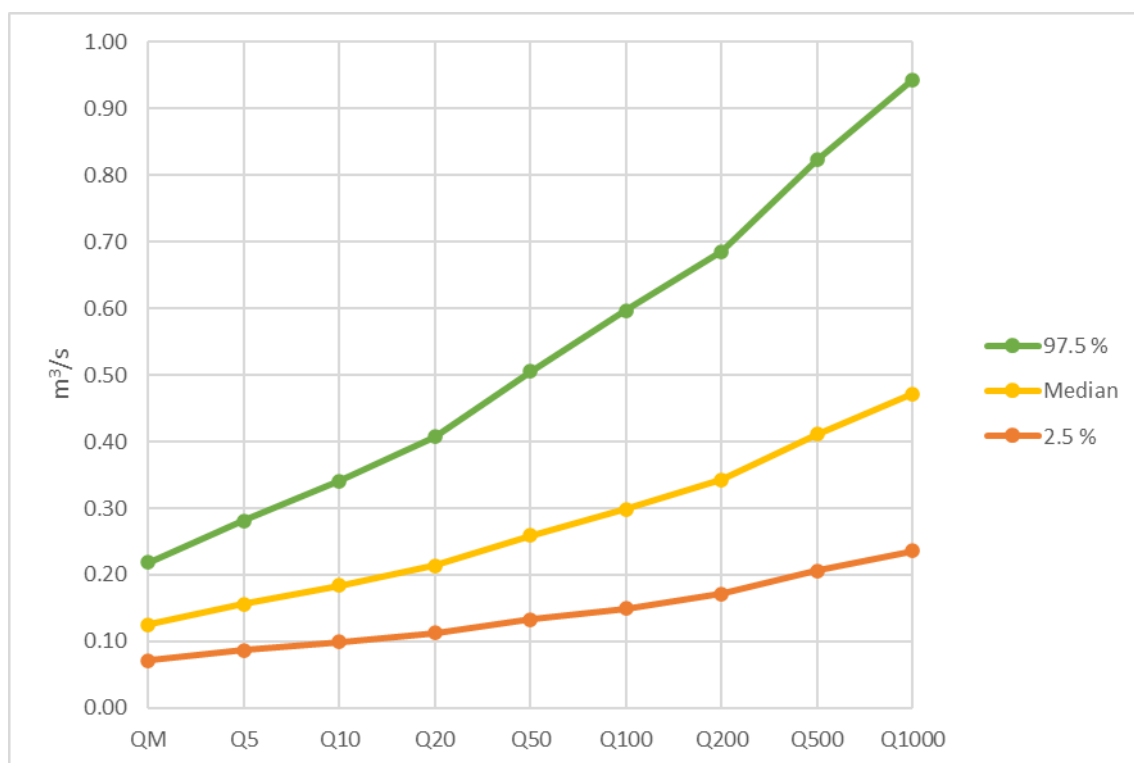
Figur 3-2 Flomverdier med ulike gjentakintervaller, basert på RFFA-NIFS

Resultatene fra beregningen er vist i Figur 3-2. Ifølge beregningene, ligger den dimensjonerende flommen for dammen,  $Q_{1000}$ , omtrent på  $0,5 \text{ m}^3/\text{s}$ . Det understrekes at dette er en forenklet flomvurdering, og at det er betydelig usikkerhet i resultatet.
