# Jesperud klubbhus

Bymiljøetaten Oslo Kommune

Brannteknisk konsept

DOKUMENTKODE: 10261053-RIBR-RAP-012

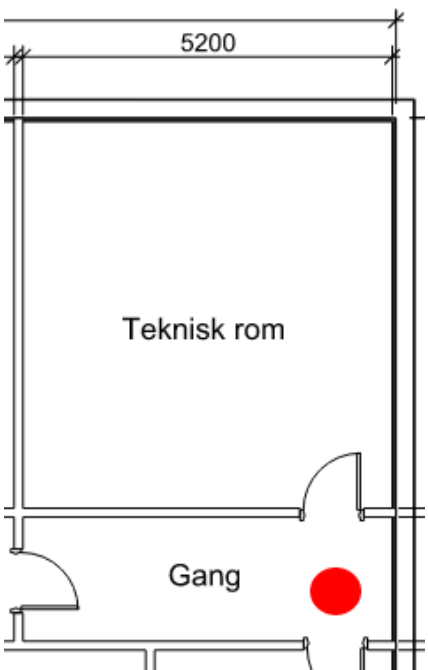
| | <p>Dør inn til teknisk rom i plan U har ikke brannmotstand.</p> | <p>Kontroller at døren ikke har merking for brannmotstand. Må erstattes med dør med brannmotstand EI 30 dersom den ikke innehar brannmotstand.</p> | | <p>Ikke avbildet</p> |
