# **Byggteknisk gjennomgang**

**Jesperud Klubbhus – Fossumberget 20B**

## **BYGGTEKNISK RAPPORT MED KOSTNADSKALKYLE AV JESPERUD KLUBBHUS**

Befaring 20 oktober 2021

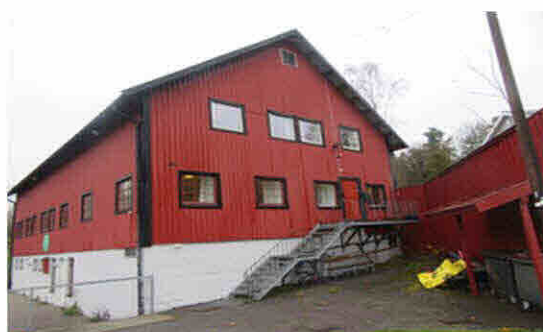
| <b>220</b> | <b>Primære bygningsdeler generelt</b> | Ingen | | | |
| | Hovedkonstruksjonene i bygget fremstår i normalt god stand. Ingen synlige skader i form av svikt i konstruksjonene som fundamenter bærevegger og dekker. | | | | |

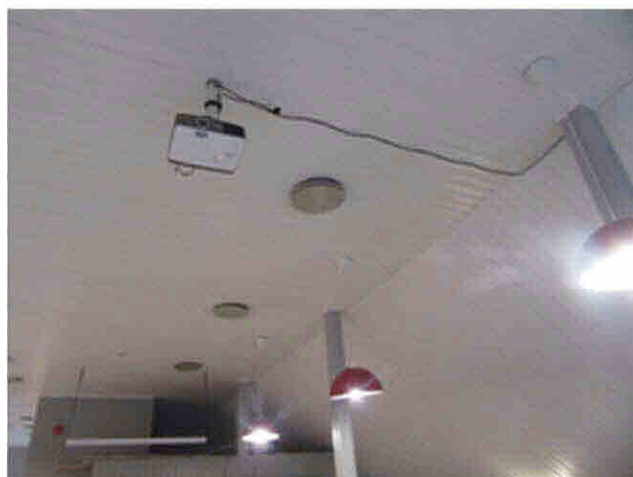
| <b>227</b> | <b>Takkonstruksjoner</b> | Ingen synlig eller påvist svikt. | | | | |
| | Antatt trekonstruksjoner. Ikke tilgang til konstruksjon befaringsdagene. Ikke tilgang, bilde kun fra himling i 2 etasje, ingen synlig visuell svikt | | | | | |

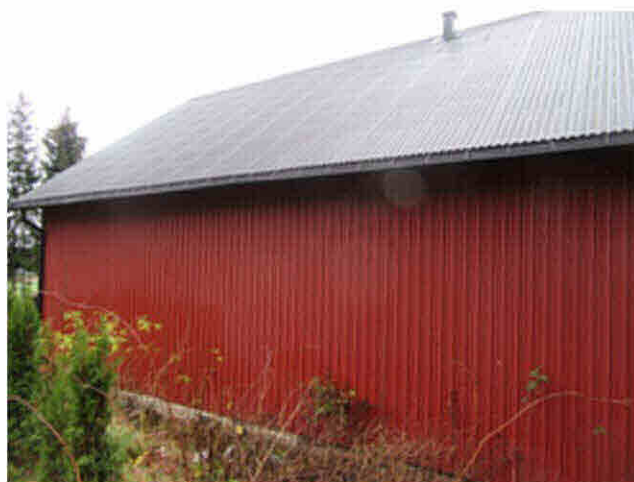
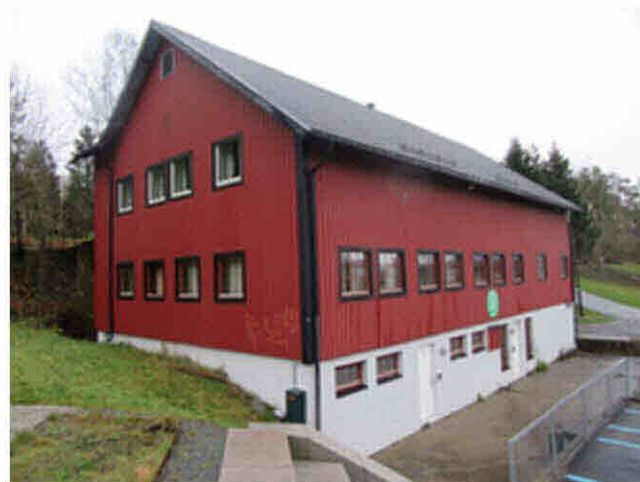
| <b>232</b> | <b>Taktekking og membraner</b> | | | | | |
| | Taket er tekket med korrugerte stålplater. Sadlet tak. Det er montert snefangere over inngangsdører i 2019. Renner og nedløp i sort stålutførelse. Det er ingen synlige skader på tekking ved befarig fra bakkeplan. Tekking virker og være i god stand. Ingen opplysninger om lekkasjer eller annet fra tilstedeværende eller tegn på det i bygget. | | | | | |

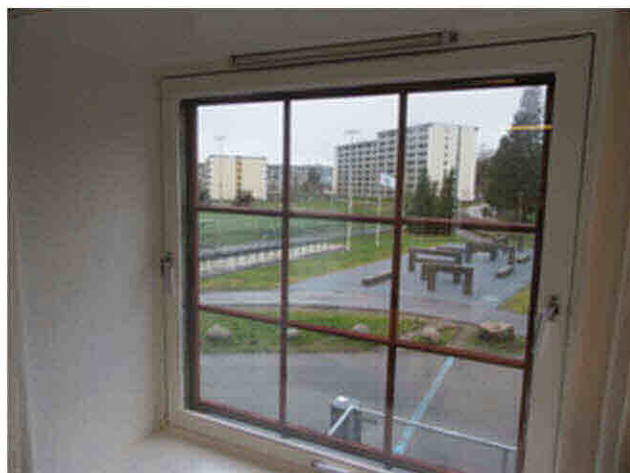
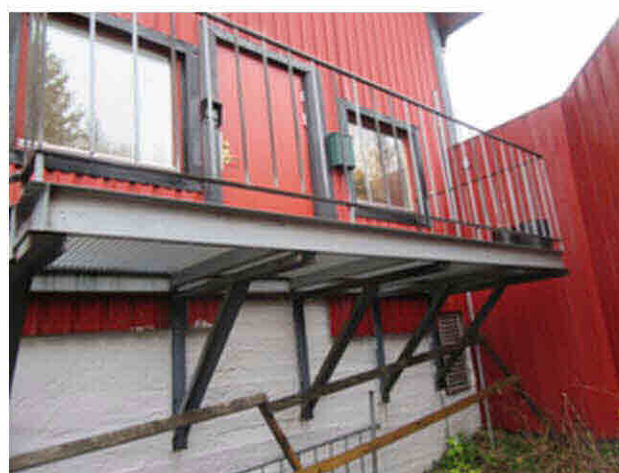
| Del NS<br>3451 | Bygningsdel med Tilstandsbeskrivelse | Anbefalte tiltak | Tilstand<br>grad 0-3 | 1 | Konsek.<br>grad 0-3 |
|---|---|---|---|---|---|
| <b>233 - 235</b> | <b>Vinduer, ytterdører</b> | | | | |
| | Isolerglass vinduer i bygget. Vinduer med isolerglass i hovedsak i normal stand.<br>Ytterdører i bygget er i normal stand ihht byggeår. Ytterdør til 1 etasje ny i 2019 | | | | |

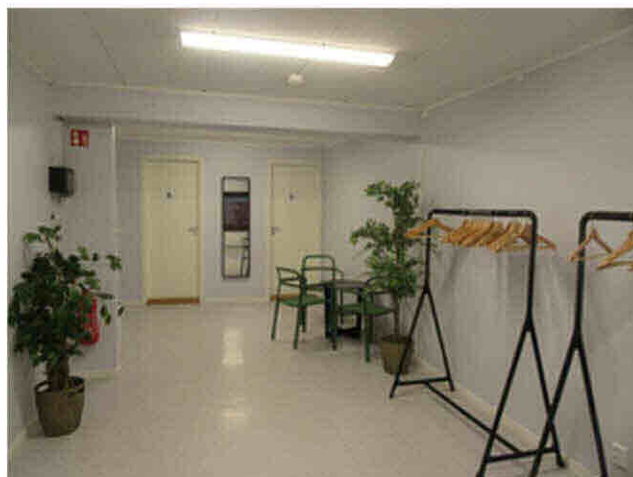
| | Overflater i bygget er all hovedsak belegg og dels laminat(unntatt gard/bad/dusjrom)<br>Overflatene er gjennomgående normalt brukslitt over tid og uten påviste spesielle skader eller mangler.. | |

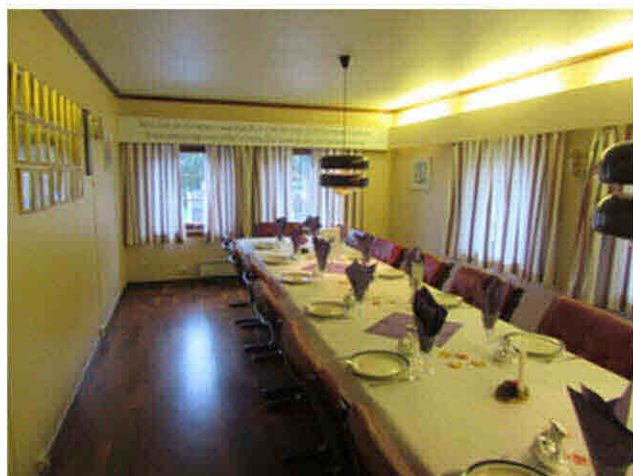
| <b>254</b> | <b>Overflater på innvendig vegger</b><br>Overflater i bygget er dels malte flater(unntatt gard/bad/dusjrom),<br>Overflatene er dels fornyet og oppgradert, brukslitt over tid, men uten stor slitasje i hovedsak. | | | | | |

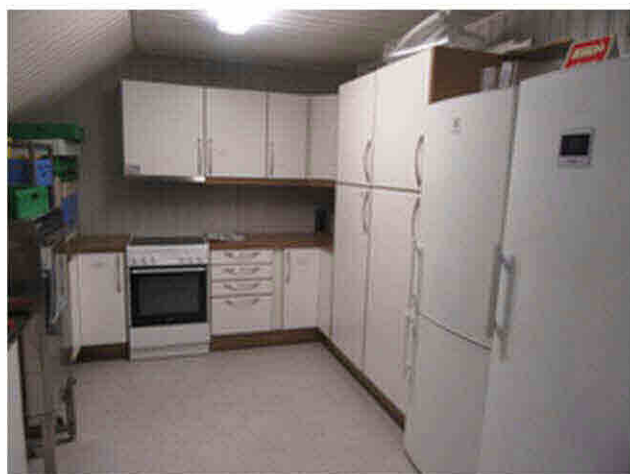
2 etasje kjøkken

| Del NS<br>3451 | Bygningsdel med<br>Tilstandsbeskrivelse | Anbefalte tiltak | Tilstand<br>grad 0-3 | 1 | Konsek.<br>grad 0-3 |
|---|---|---|---|---|---|
| 272 | <b>Kjøkkeninnredning</b><br>Kjøkken i 2 etasje. Tidsmessig<br>nyere kjøkken med nyere<br>innredning. Ny oppvaskmaskin i<br>nov 2021. Kjøkken i god stand,<br>lite bruksslitt.<br>1 etasje har kjøkken i god stand, ca<br>10 år - i mørk utførelse og med<br>integreerte hvitevarer som komfyr<br>og keramisk topp.<br>God stand, lite bruksslitt. | | | | |

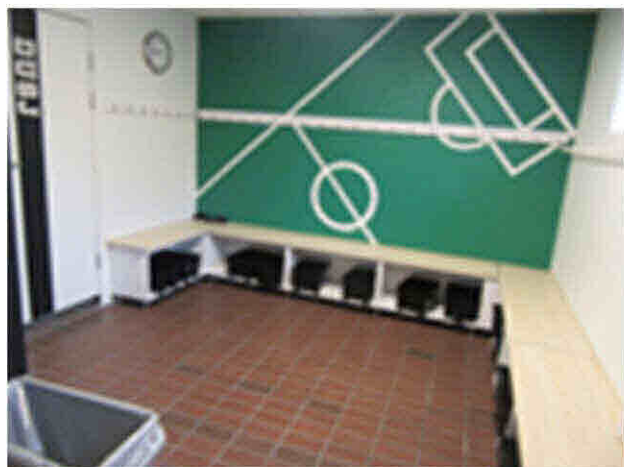
Garderobe u etasje

| Del NS<br>3451 | Bygningsdel med<br>Tilstandsbeskrivelse | Anbefalte tiltak | Tilstand<br>grad 0-3 | 1 | Konsek.<br>grad 0-3 | - |
|---|---|---|---|---|---|---|
| | <p>U etasje: I byggets u etasje er det tre garderober og med tilhørende dusj og wc-rom.</p> <p>Overflater og garderobeinnredninger er fornyet i 2020, mht veggoverflater, dels himling og lys og garderobeløsninger/benker.</p> <p>Toalettrom, dusjanlegg og garderober med tilhørende utstyr vurderes som normalt brukt over tid. Dusjrommene og wc-rom er med eldre utstyr og eldre armatur.</p> <p>1 etasje: I 1 etasje er det dame – og herretoalett. Begge rom med to wc og med flislagte vegger og gulv. Rommene fremtrer som fornyet for få år siden og er i normalt god stand.</p> | | | | | |

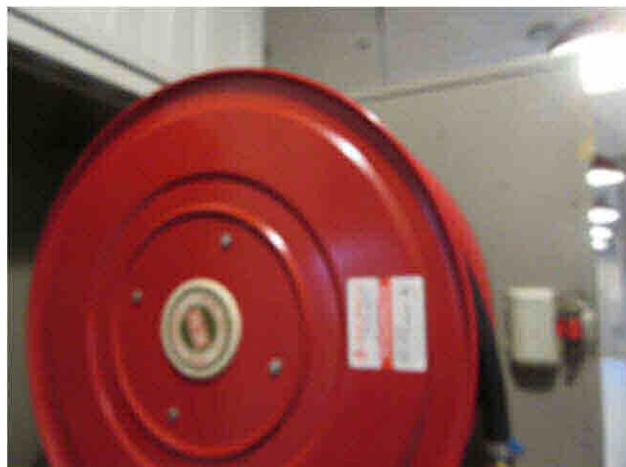
| Del NS<br>3451 | Bygningsdel med<br>Tilstandsbeskrivelse | Anbefalte tiltak | Tilstand<br>grad 0-3 | 1 | Konsek.<br>grad 0-3 | |
|---|---|---|---|---|---|--|
| <b>315</b> | <b>Utstyr</b> | | | | | |
| | Brannslangeskap/tromler er installert. Brannskapene fremstår som kontrollert i 2021, årlig kontroll. | | | | | |

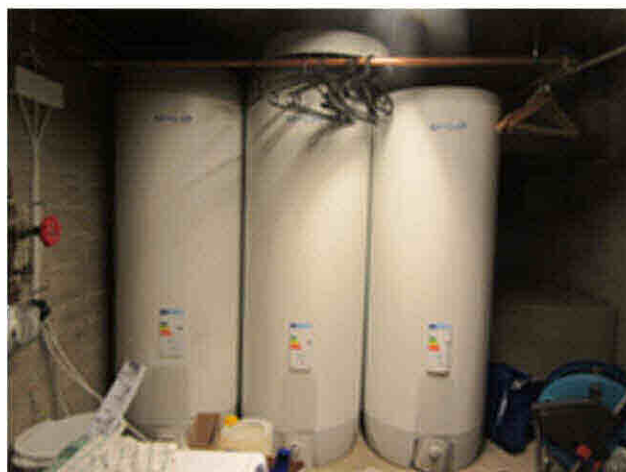
| Del NS<br>3451 | Bygningsdel med<br>Tilstandsbeskrivelse | Anbefalte tiltak | Tilstand<br>grad 0-3 | 1 | Konsek.<br>grad 0-3 | |
|---|---|---|---|---|---|--|
| | Varmtvannsbereder. Beredere plassert i kjeller. 3 x 300 liter Oso fra 2016. | | | | | |
