**Statsbygg**

Rud, 08.09.23

## **1017009 Nytt Oslo fengsel, Ilseng og Grønland Tilstandsvurdering av trær**

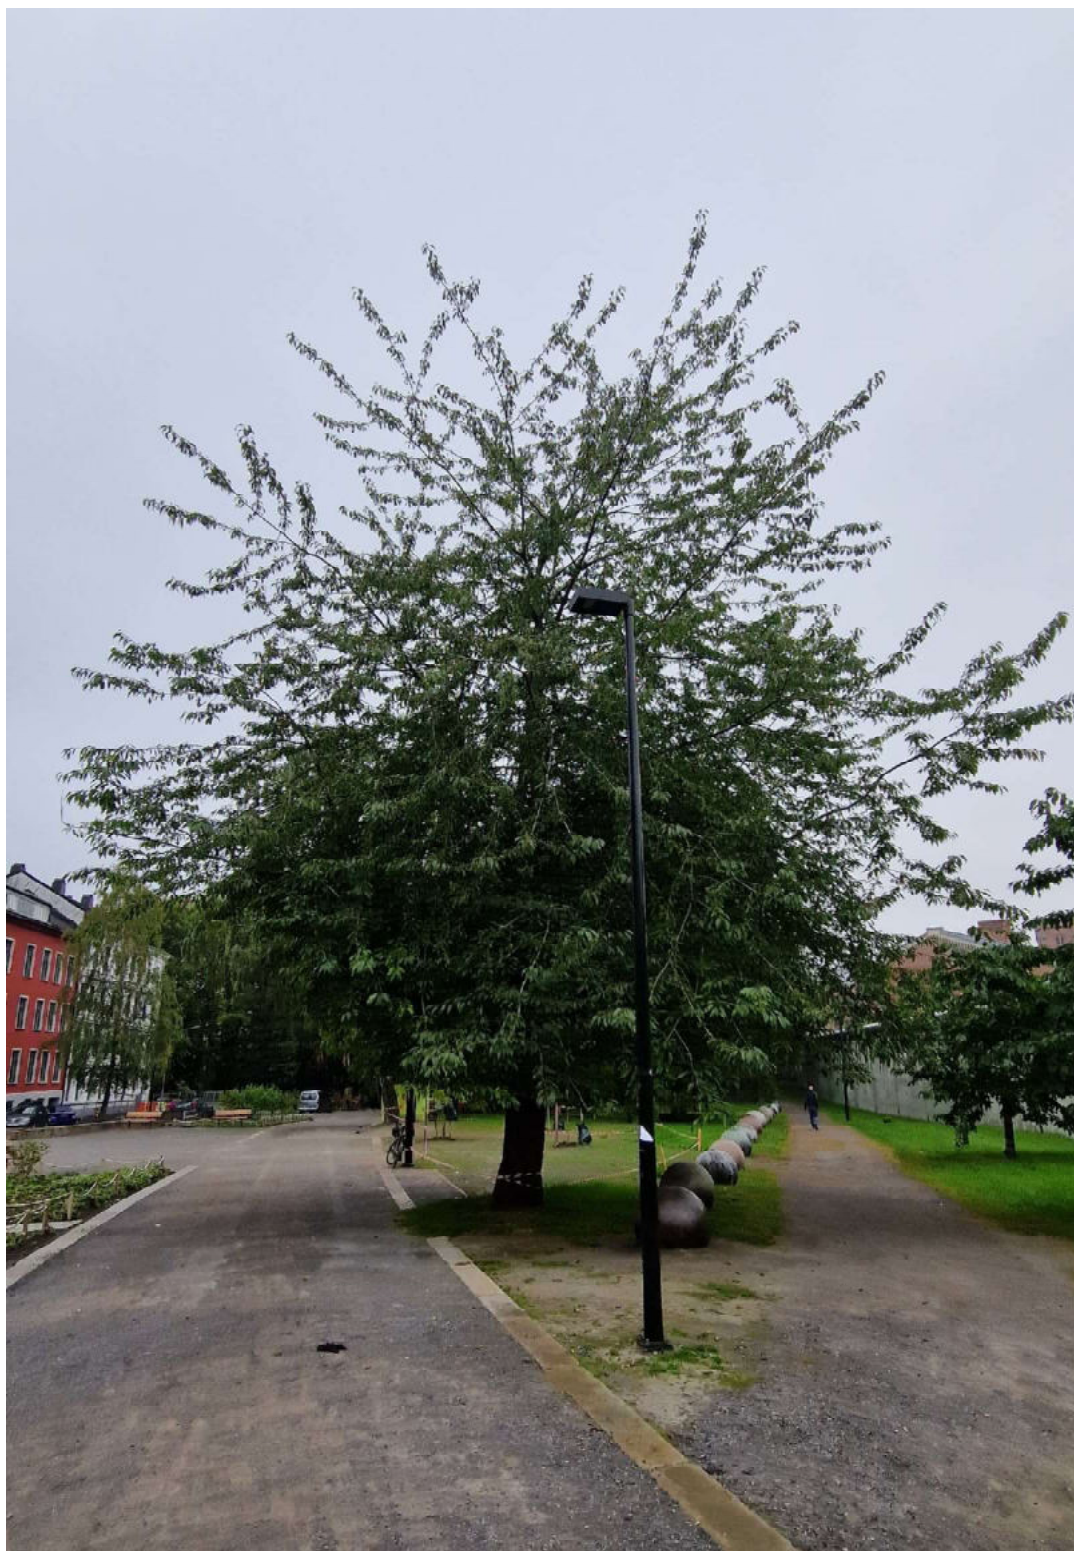
Tre nr. 4

| Nr. | Art | SO | Vit. | Mek. | Kr.R. | Avs. | Mrk. |
|---|---|---|---|---|---|---|---|
| 4 | Kirsebær | 184 | 4 | 4 | 6,9 | 16,1 | |

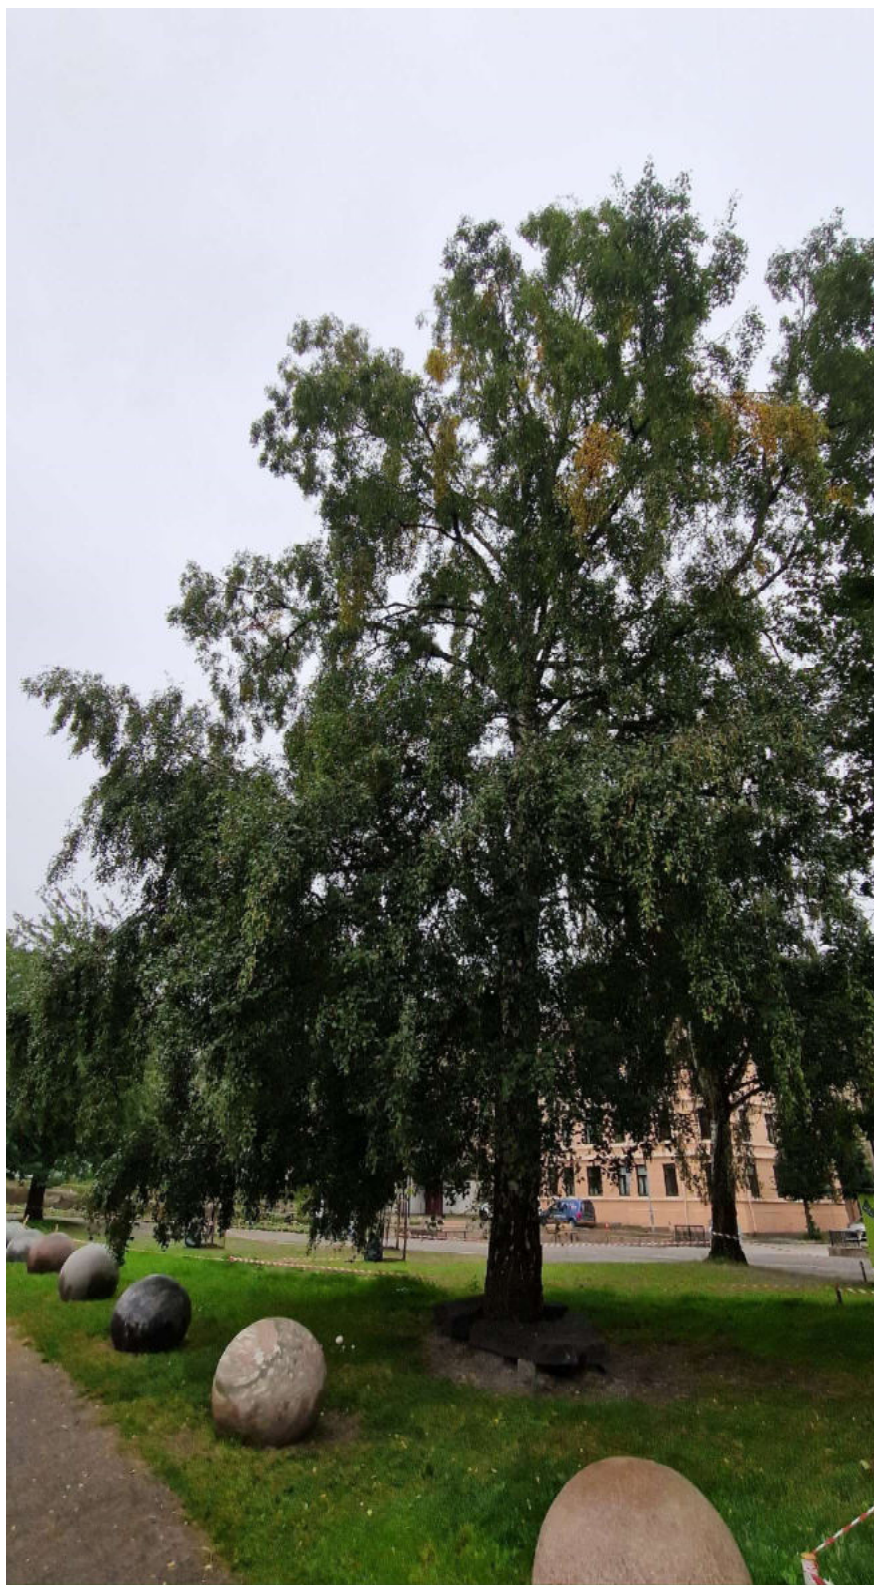
Tre nr. 5

| Nr. | Art | SO | Vit. | Mek. | Kr.R. | Avs. | Mrk. |
|---|---|---|---|---|---|---|---|
| 5 | Bjørk | 205 | 4 | 4 | 8,1 | 13,4 | |

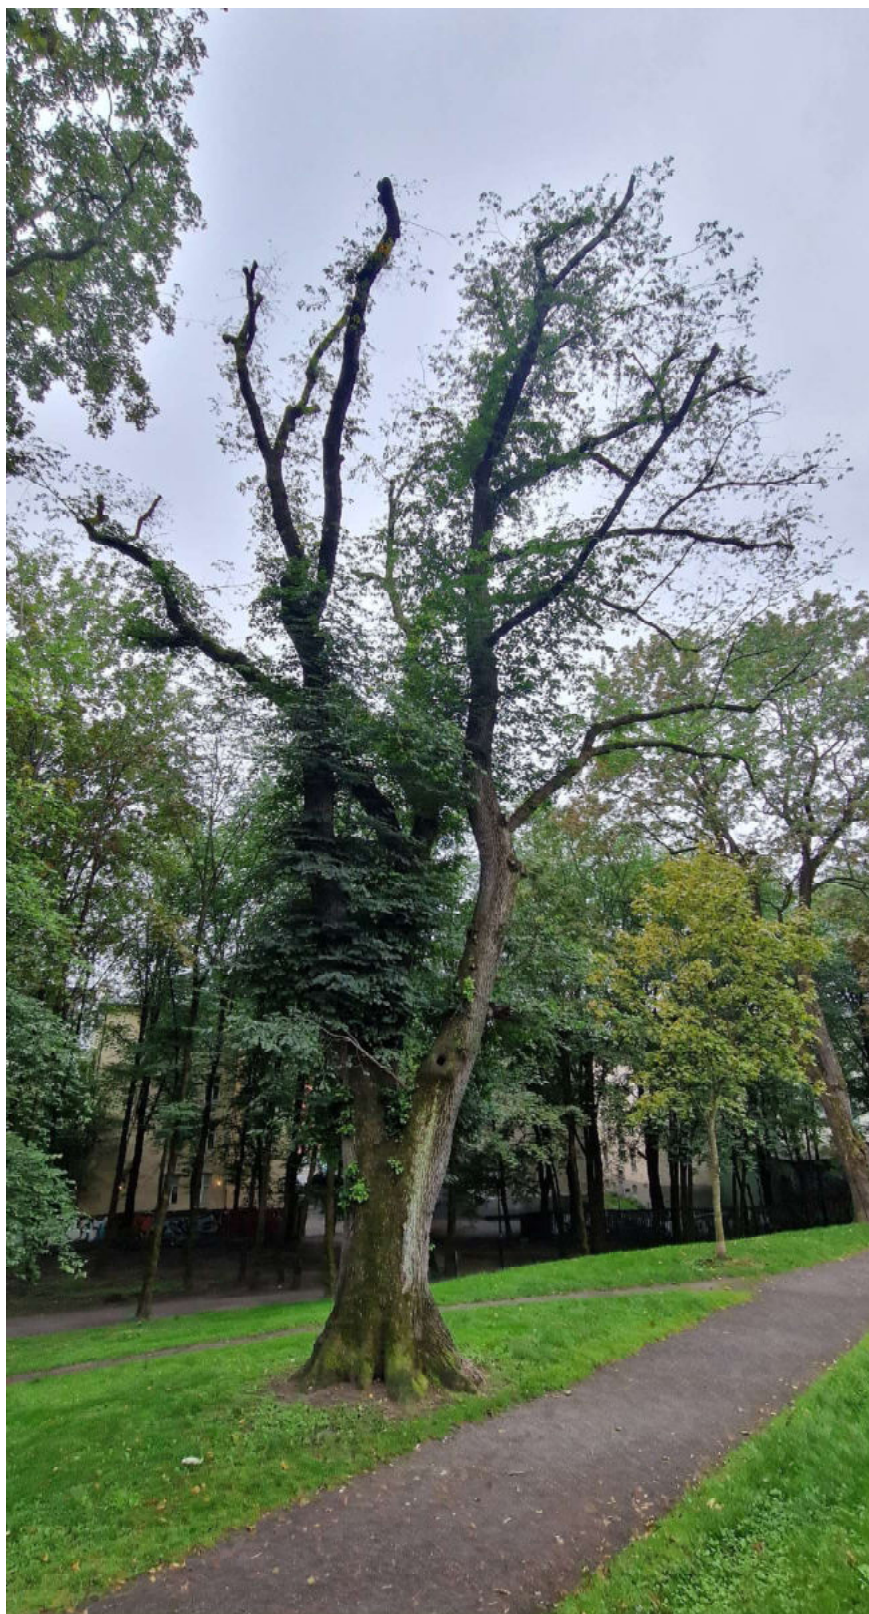
Tre nr. 15

| Nr. | Art | SO | Vit. | Mek. | Kr.R. | Avs. | Mrk. |
|---|---|---|---|---|---|---|---|
| 15 | Alm | 434 | 2 | 4 | 8,1 | 9,2 | |
