# RØROSBANEN 1011 HALTDALEN-STØREN

## KM 493,59 - 494,86 SKREDSIKRINGSTILTAK RØROSBANEN LITLØYA - GRANØYLANDET

### Skredrapport

| <b>60033315: K017709</b><br><b>Skredsikringstiltak Rørosbanen</b> | | Dokument nr. | | | Rev. | |

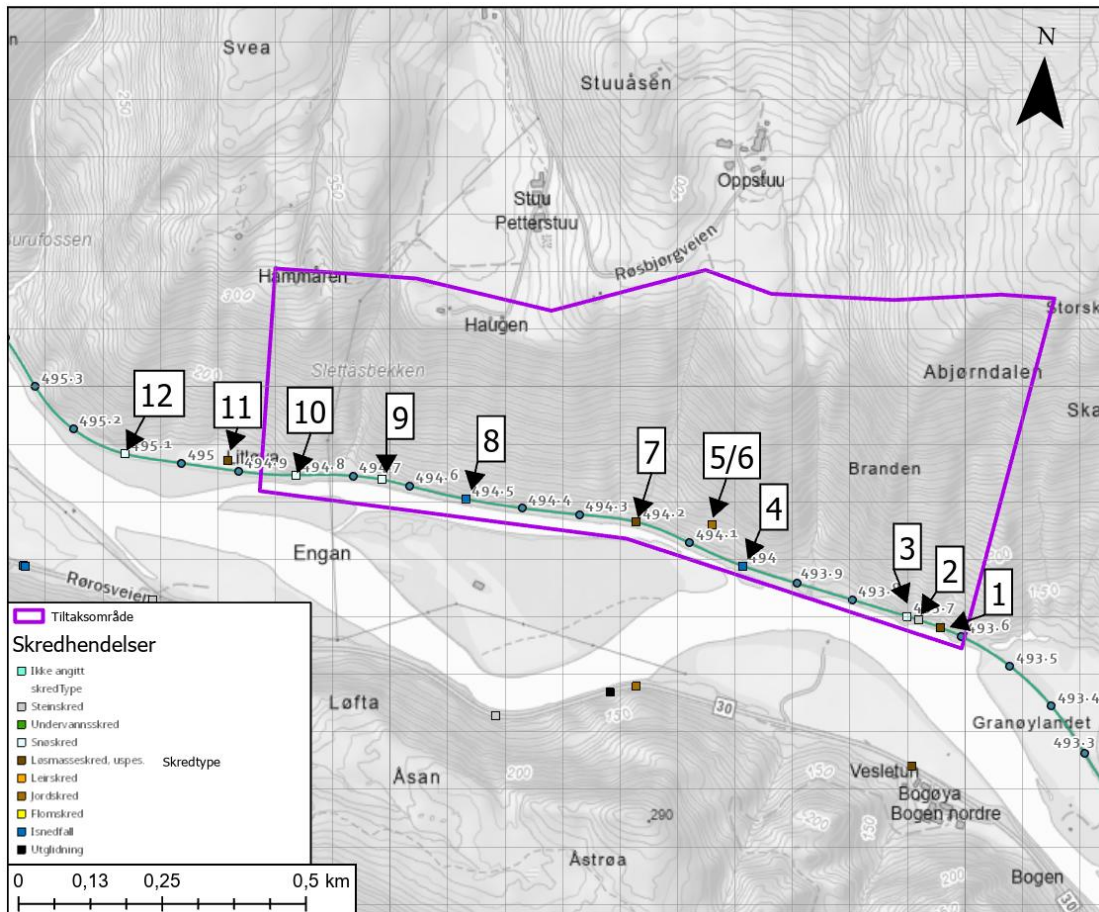
| Nr.: | Dato: | Km.: | Type skred: | Beskrivelse: | Kommentar Norconsult: |
|---|---|---|---|---|---|
| 1 | 24.09.2004 | 493,65 ? | Jord- og flomskred | Vann over fylling som medførte utvasking på elvsiden. Ingen personskade. | Kan skyldes et jord-/flomskred som ses på flyfoto fra 2006 [15] med utløp ned i samme forsenkning, se Figur 3-4 og omtale i kapittel 3.3. Skredet kan ha ført til oppdemming av vann i forsenkningen. |

Figur 2-16 Registrerte skredhendelser i nærheten av tiltaksområdet [17] [18]. Nummerering av skredhendelser viser til Tabell 2-1.

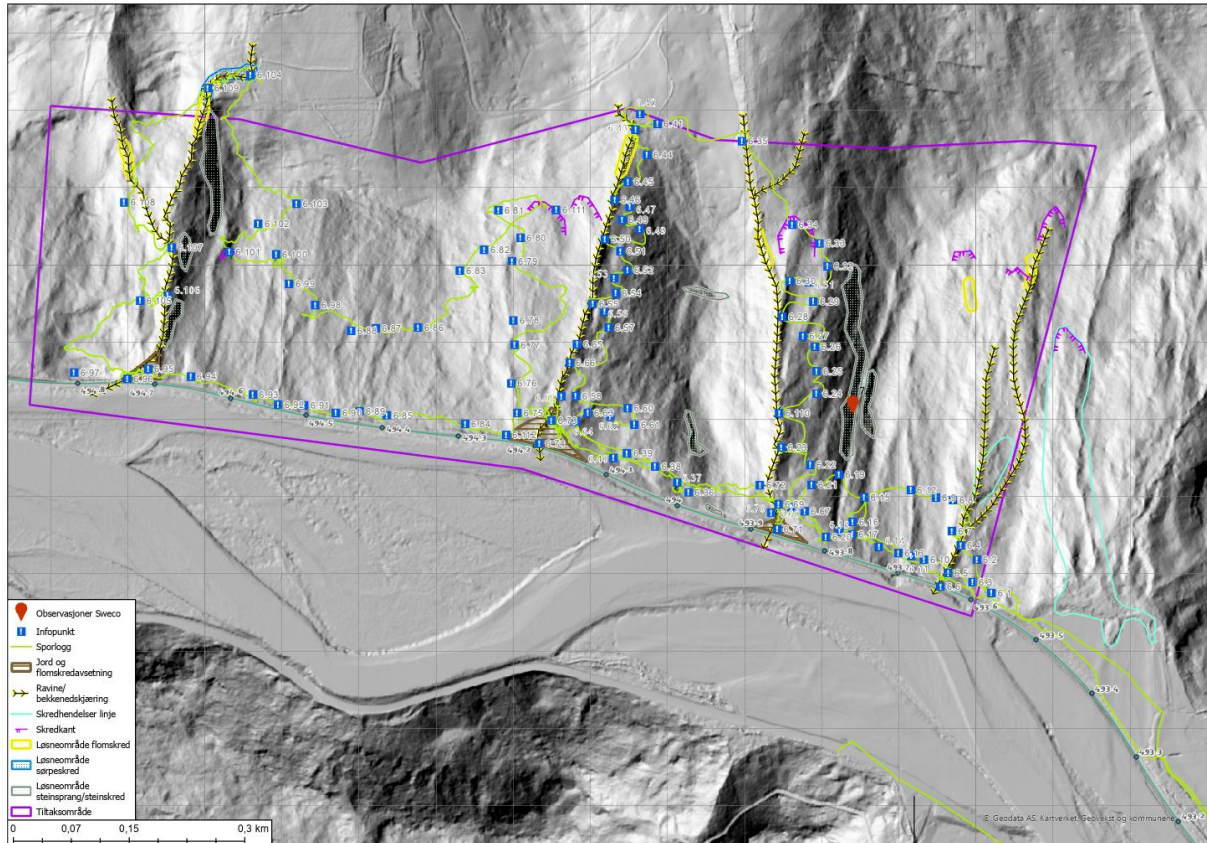
Figur 3-1 og vedlegg 2 viser registreringskart over området som sammenstiller observasjoner som har betydning for skredfarevurderingen. Det er tegnet løsneområder for flomskred, steinsprang og sørpeskred. Det er ikke tegnet løsneområder for andre typer skred, da disse ikke vurderes som like aktuelle. Det er heller ikke tegnet inn enkeltblokker. Det er markert hvor det er antydning til det som kan være raskant fra tidligere skred, hvor det er definerte raviner/bekkenedskjæringer og hvor det er antatt jord- og flomskredavsetninger. Lengst øst er det tegnet på skredhendelser linje hvor det er observert synlig skredaktivitet i flyfoto.

Figur 3-1 Registreringskart over Litløya – Granøylandet. Se også vedlegg 2.

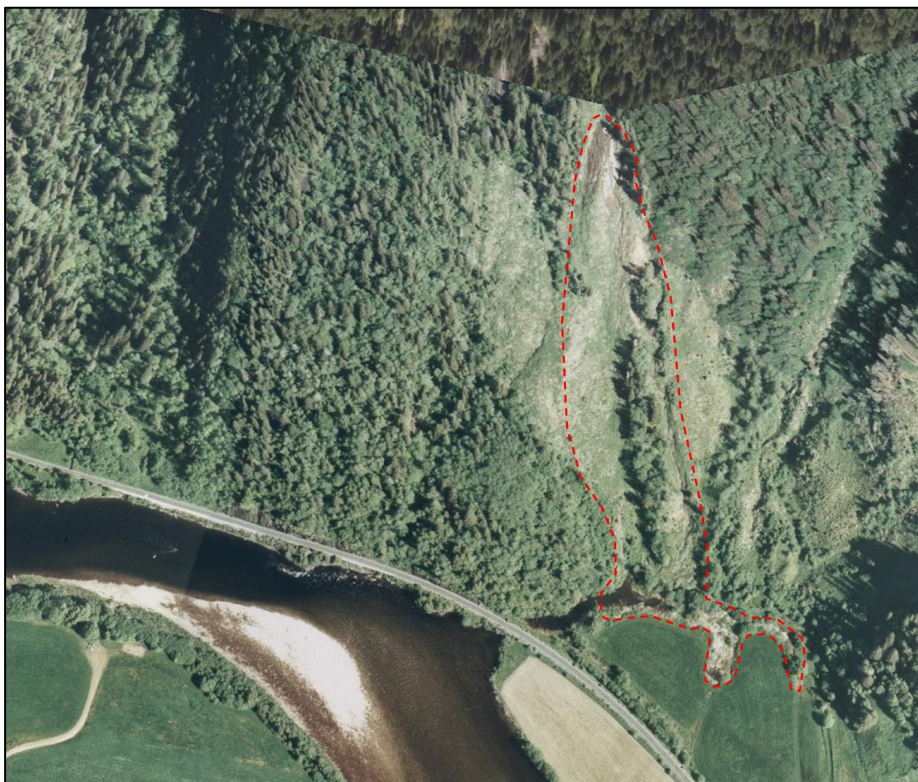
*Figur 3-3 Antatt løsneområde og utløp for et jordskred som trolig løsnet på slutten av 90-tallet eller 2000-2001, markert med rødt stiplet polygon. Flyfoto fra 2001 [15].*

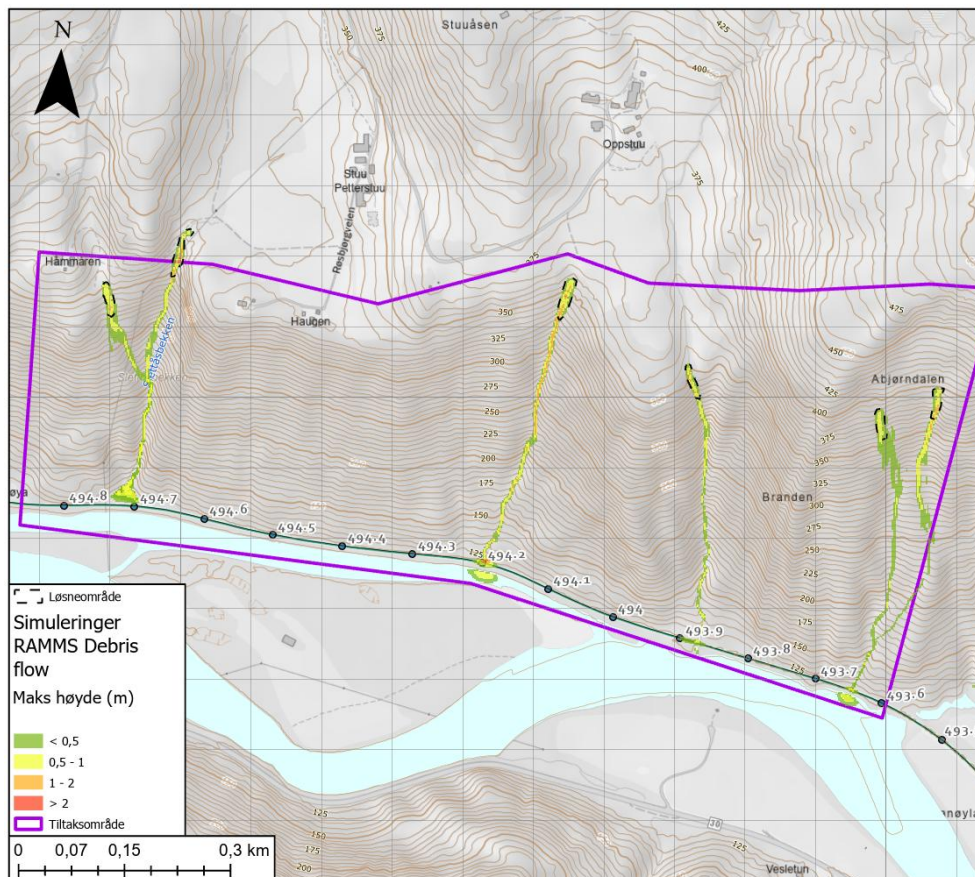
Figur 4-1, Figur 4-2, Figur 4-3 og Figur 4-4 viser resultatene av simuleringene i RAMMS Debris flow med maksimal flyte høyde (m) av skredmassene. Figur 4-5, Figur 4-6 og Figur 4-7 viser resultatene med maksimal hastighet (m/s) av skredmassene. Resultatene fra simuleringene antyder at flomskred med vurdert årlig sannsynlighet på 1/100 i de 3 forsenkningene i midtre og østlig del av tiltaksområdet vil gå ut på jernbanen med betydelige volum. Resultatene fra simuleringene antyder at flomskred i forsenkingen i vestlig del av tiltaksområdet vil gå ut i magasinet, men stoppe før de treffer jernbanen. Magasinet vil i dette tilfelle ta unna alle skredmassene. Dette resultatet samsvarer også med inntrykket fra befaringen.

Resultatene fra simuleringen viser et plutselig oppbrudd i massene nede ved jernbanen, dette gjelder særlig for maksimal høyde og for simuleringene i midtre og østlig del av tiltaksområdet. Årsaken til dette oppbruddet er at verdiene under 0,2 m for maksimal høyde og under 0,1 m/s for maksimal hastighet er filtrert bort og dermed ikke vises.

Figur 4-1 Simuleringer i Debris flow med maksimal høyde (m). Maksimal flyte høyde mindre enn 0,2 m er filtrert bort.

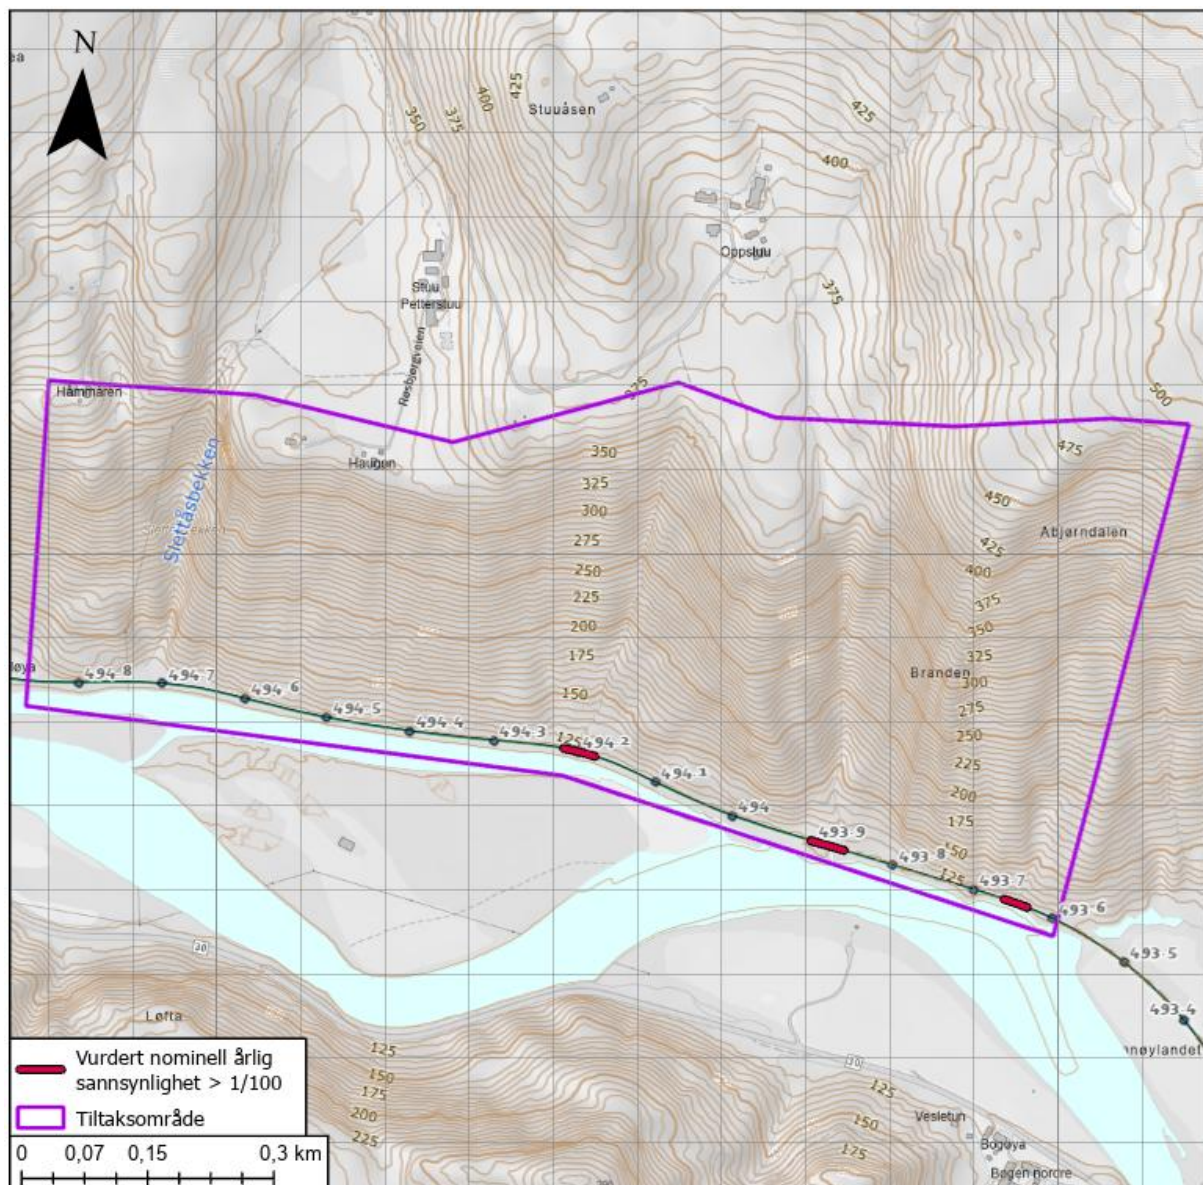
- Km 493.63-493.66
- Km 493.86-493.90
- Km 494.18-494.22

Totalt gjelder dette en strekning på ca. 110 m.

Figur 5-1 Kart som viser strekning langs jernbanen hvor vurdert nominell årlig sannsynlighet er høyere enn 1/100.

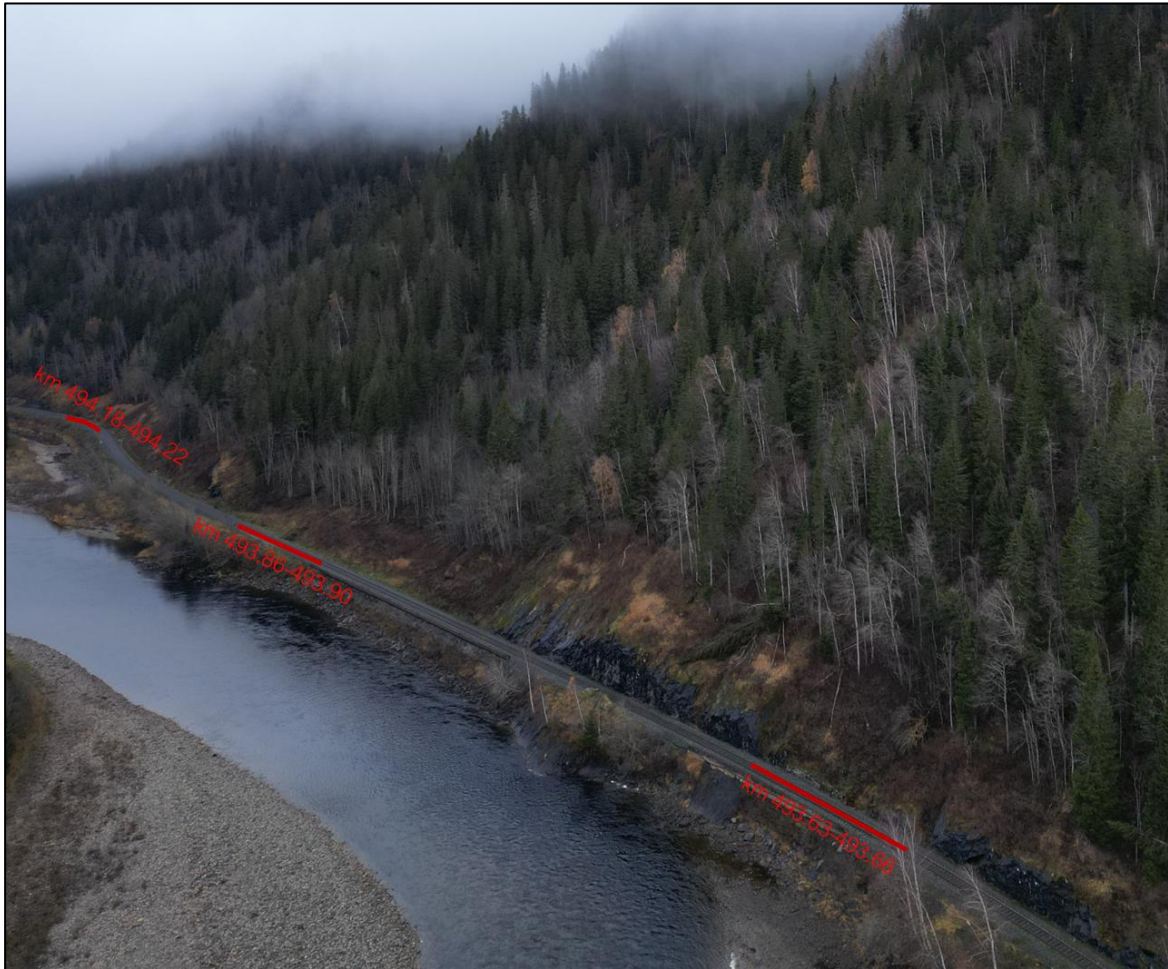
*Figur 6-1 De tre punktene på strekningen hvor det anbefales sikringstiltak.*

Det anbefales å montere fangggjerder for sikring mot grunne jordskred («Shallow landslide protection/barrier»). Gjerder som dette er fleksible systemer som i stor grad kan tilpasses lokale forhold og er forholdsvis enkle å montere.

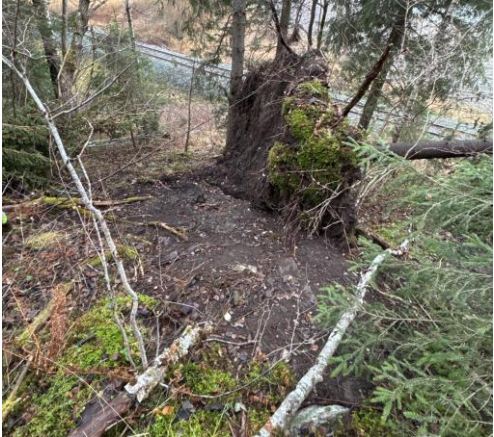
| Info. nr.: | Km: | Beskrivelse: | Bilde: |
|---|---|---|---|
| 6.1 | 493.58 | Relativt fersk rotvelt (trolig fra stormen Amy (oktober 2025) som har dratt med seg løsmasser. Antydninger til eksponert berg (bergblotning) som antyder tynt løsmassedekke i dette området. | |

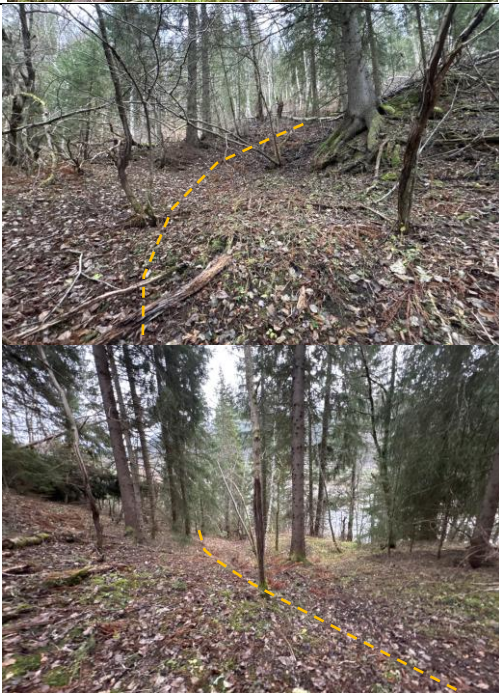
| Info. nr.: | Km: | Beskrivelse: | Bilde: |
|---|---|---|---|
| 6.2 | 493.61 | Svake forsenkninger (vist med oransje stiplet linje) og relativt spredt granskog. | |

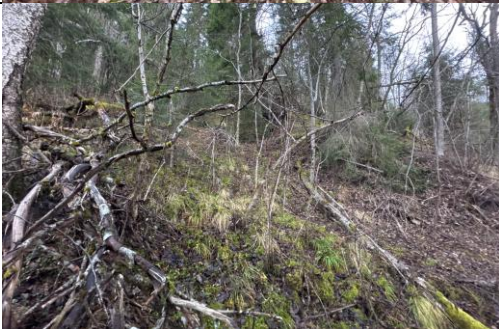
| Info. nr.: | Km: | Beskrivelse: | Bilde: |
|---|---|---|---|
| 6.3 | 493.61 | Bratt terreng med gran- og løvskog. | |

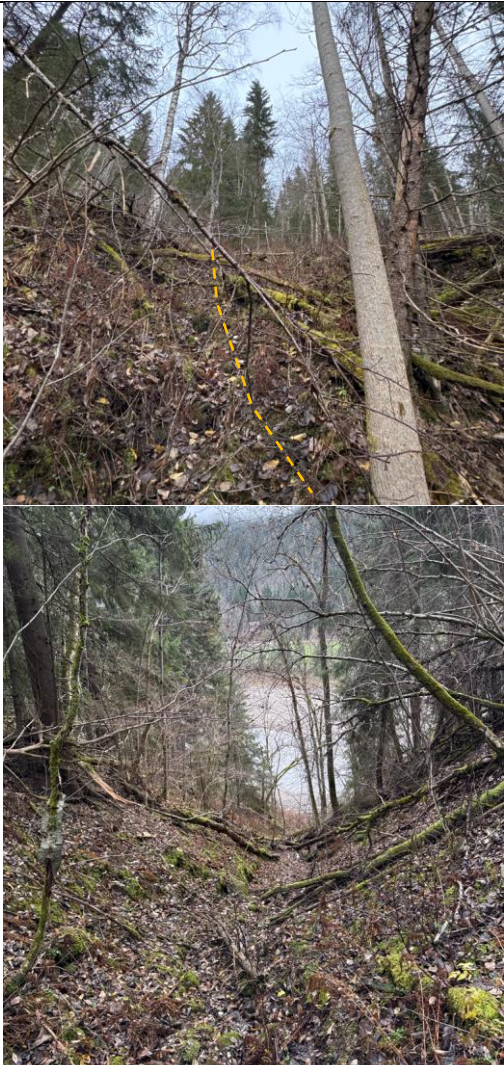
| 6.4 | 493.64 | <p>Markant forsenkning (vist med oransje stiplet linje), lenger opp bredere og mer U-form og lenger ned smalere og mer V-form. Synlige spor etter rennende vann, men lite på befaringstidspunktet. Lite trær som vokser i bunnen av forsenkningen.</p> | |

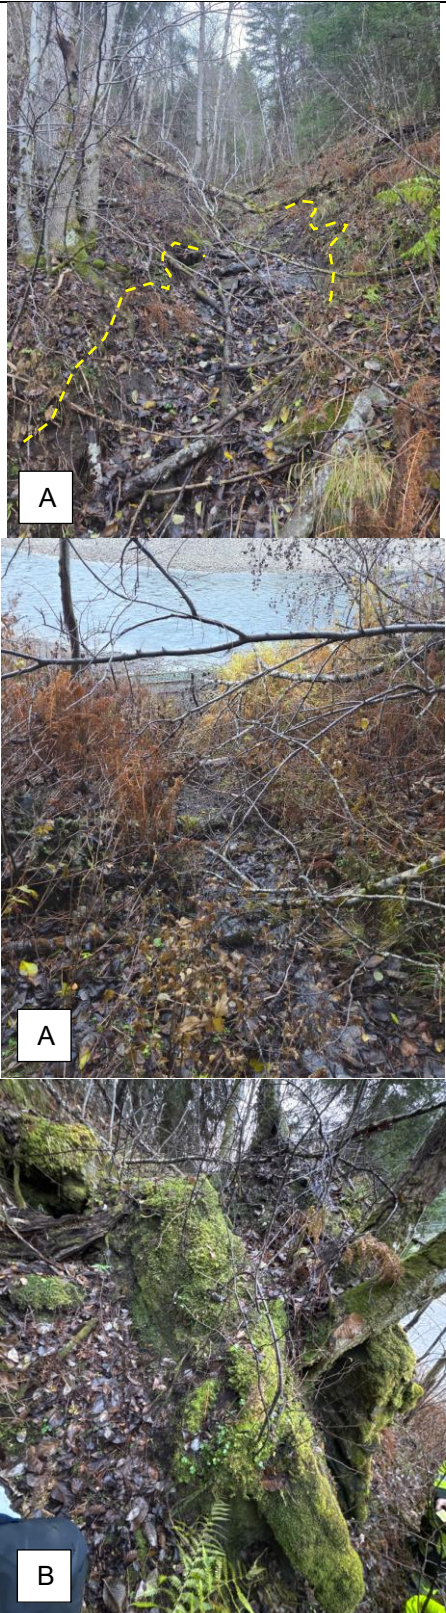
| 6.5 | 493.64 | <p>A) Samme forsenkning som infopunkt 6.4, bare lenger ned. Smal og tydelig V-form, og synlige spor etter rennende vann. En del løsmasser tilgjengelig for massetransport, ved stor vannføring. Relativt bratte sider, med synlige erosjonskanter (vist med gule piler).</p> <p>B) Mosegrodde avlange blokker, volum ca. 0,5-1 m<sup>3</sup>. Stammer trolig fra steinsprang, evt. fra andre typer skred. Ligger stabilt til.</p> | <div data-bbox="941 846 992 896">A</div> <div data-bbox="941 1384 992 1433">A</div> <div data-bbox="941 1921 992 1971">B</div> |

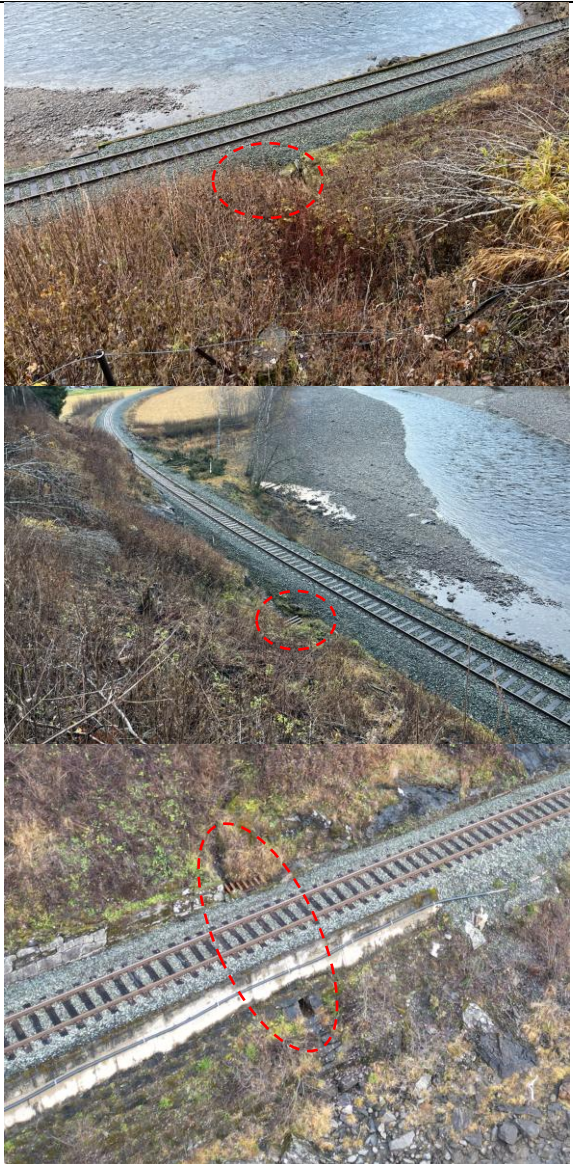
| 6.6 | 493.64 | <p>Oppmurt stikkrenne/åpning under jernbanen, med rist ved innløpet (markert med rød stiplet sirkel). Dimensjonen er estimert fra avstand, men trolig maks 0,5 m. Ingen magasin eller grøft på oppsiden av jernbanen, så eventuelle masser i bevegelse vil gå rett ut på jernbanen. Det samme gjelder dersom rista eller åpningen går tett.</p> | |

Stikkrennene bør vurderes nærmere særlig for å unngå vannrelaterte hendelser ved jernbanen, men også for å motvirke at de går tett som følge av massetransport langs bekkeløpene og som følge av jord- og flomskred. Ved en jord- og flomskredhendelse vil et fanggjerde fange opp mesteparten av skredmassene, men noe av massene vil kunne gå under og gjennom gjerdet og ned mot stikkrennen. Dersom stikkrennen har lav kapasitet, kan den lett gå tett og vann flomme over. Omfanget av massetransport som går gjennom gjerdet ved en skredhendelse vurderes som relativt lav, og skadepotensialet for et tog på jernbanen vil trolig være begrenset.

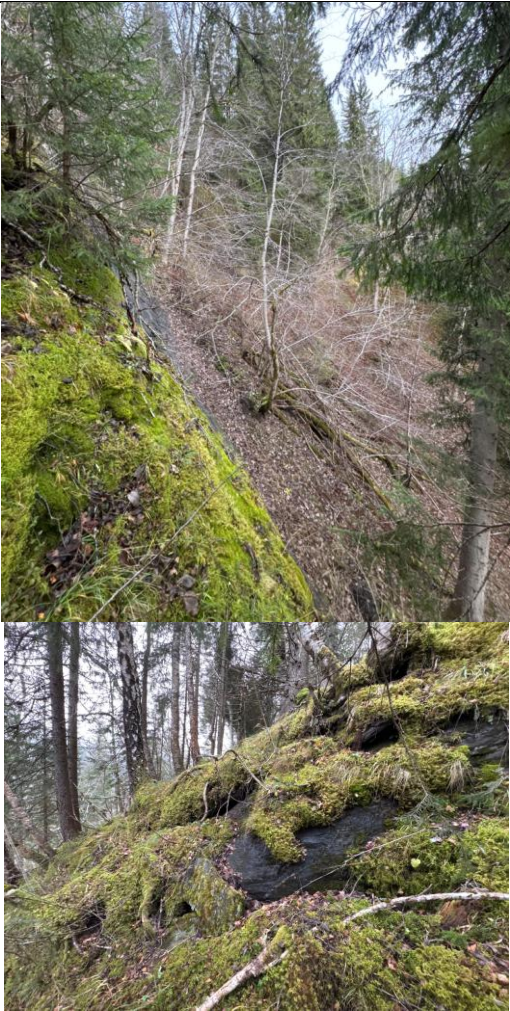
| 6.7 | 493.65 | Forsenkning med mosegrodde bergskrenter på siden. Berget er lite oppsprukket, og ingen synlige ustabile objekter. Mye er imidlertid dekket av mose og vegetasjon. | |

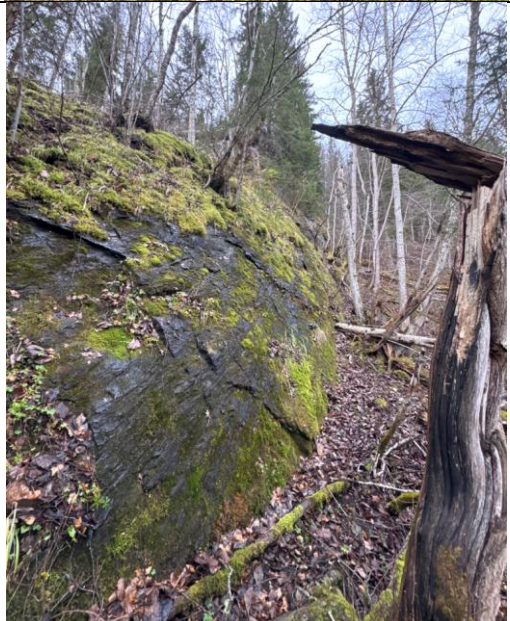
| 6.8 | 463.66 | Bred forsenkning med bergskrenter i sidekant. Lite oppsprukket og lite synlige ustabile objekter, med berget er mange steder dekket med mose og vegetasjon. | |

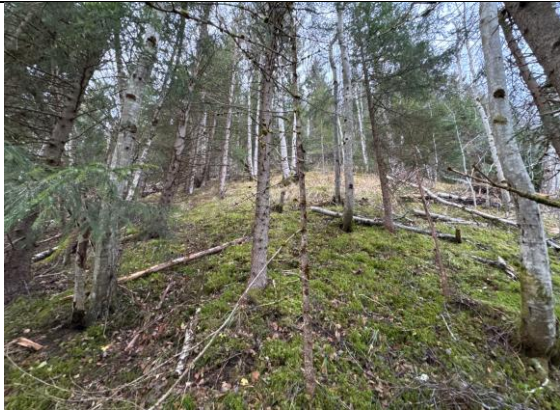
| 6.9 | 493.68 | Definert rygg, med lite spor etter vann og relativt tørre forhold. Spredt gran- og løvskog. | |

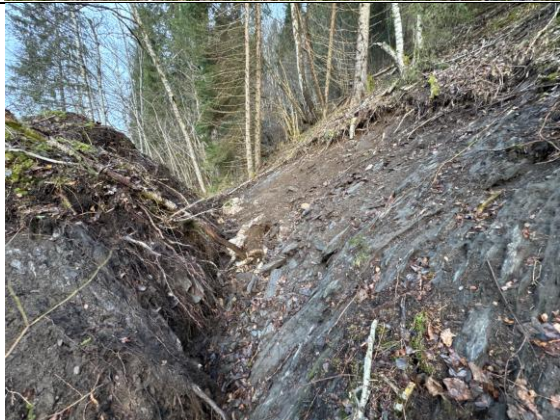
| 6.10 | 493.68 | Relativt fersk rotvelt (trolig fra stormen Amy (oktober 2025) som har dratt med seg løsmasser. Eksponert berg (bergblotning) som antyder tynt løsmassedekke ned på berg i dette området. | |

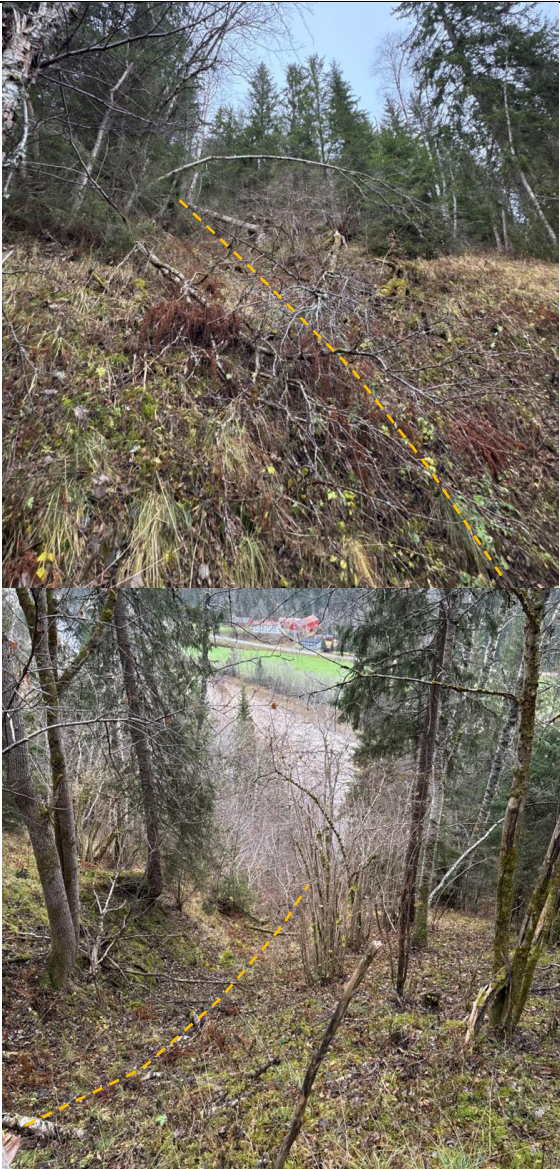
| 6.12 | 463.7 | Forsenkning (vist med oransje stiplet linje). Lite tegn til rennende vann. Noe rotvelt, men generelt åpen skog. | |

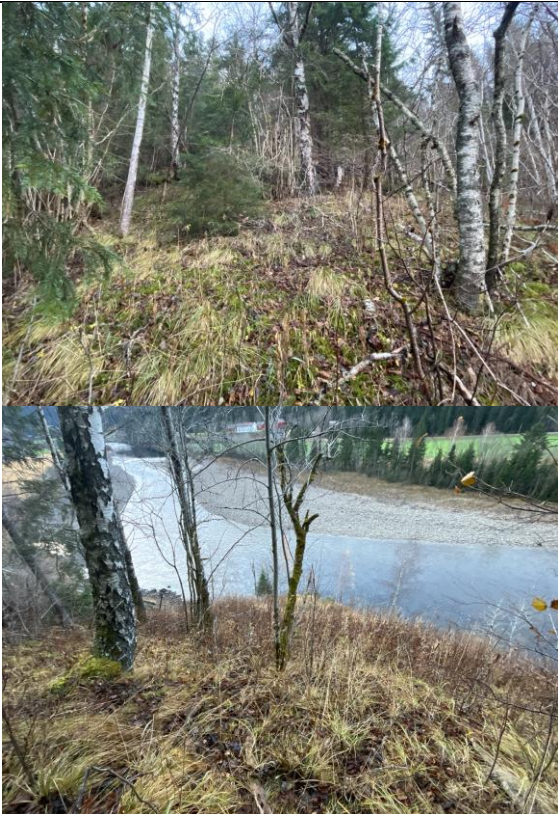
| 6.13 | 463.7 | Definert rygg, med lite spor etter rennende vann og relativt tørre forhold. Vokser større trær, både gran- og løvtrær. | |

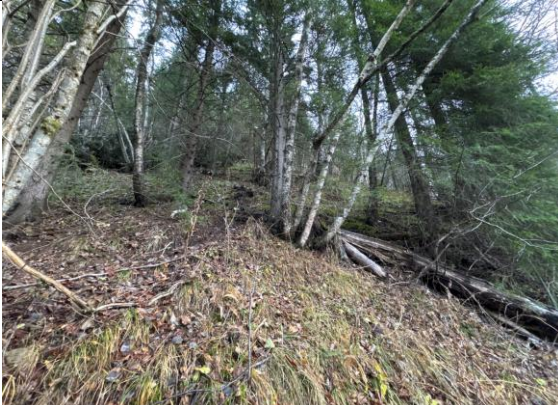
| 6.14 | 493.73 | Bratt terreng med noe rotvelt,. Stedvis lite skog og lite tegn etter vann. | |

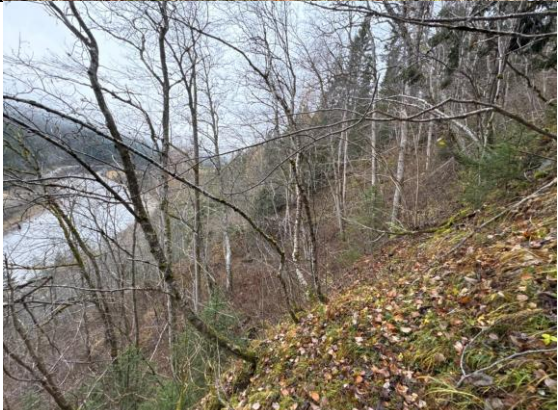
| 6.15 | 493.77 | Bratt terreng, et par mindre blokker avsatt i terrenget (som ikke synes på bildet). Mindre vegetasjon på toppen. | |

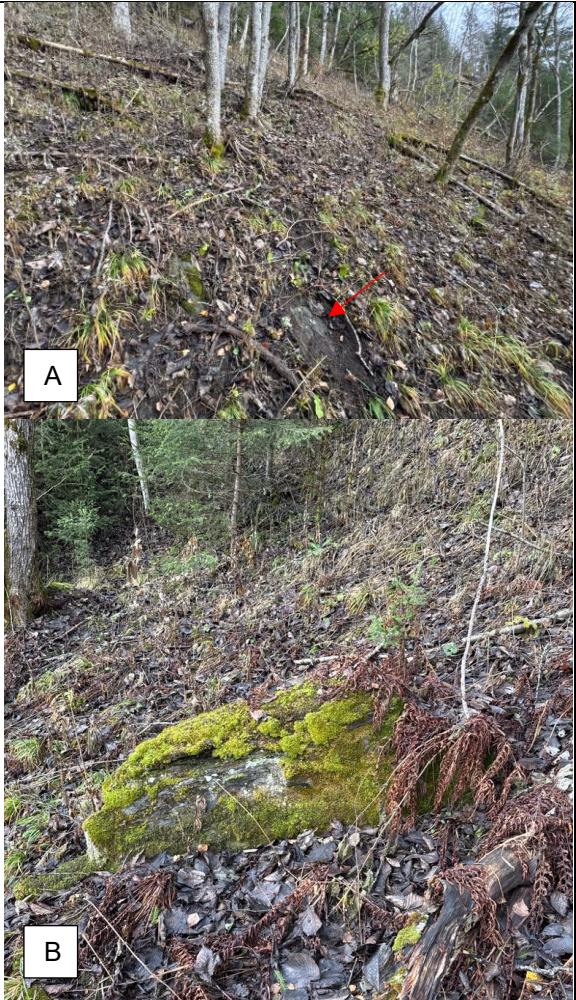
| 6.21 | 493.84 | <p>A) Antatt bergblotning under løsmasser som indikerer lav løsmassemektighet i området (vist med rød pil).</p> <p>B) Bergblokk på ca. 0,3-0,5 m<sup>3</sup> som ligger delvis nedgravd i løsmasser, som trolig stammer fra steinsprang. Ligger stabilt til, løsnessannsynlighet for steinsprang &lt; 1/100.</p> | |

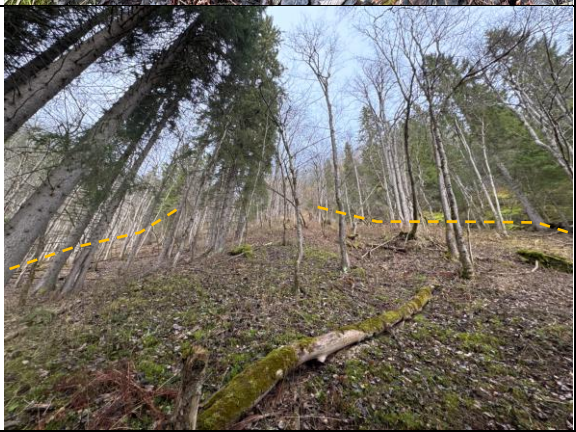
| 6.22 | 493.85 | <p>Ryggformasjon med åpen skog, med løvtrær og noen grantrær. Lite tegn til rennende vann på ryggformasjonen, og tørre forhold. To mindre forsenkninger på begge sider av ryggen (vist med oransje stiplede linjer).</p> | |

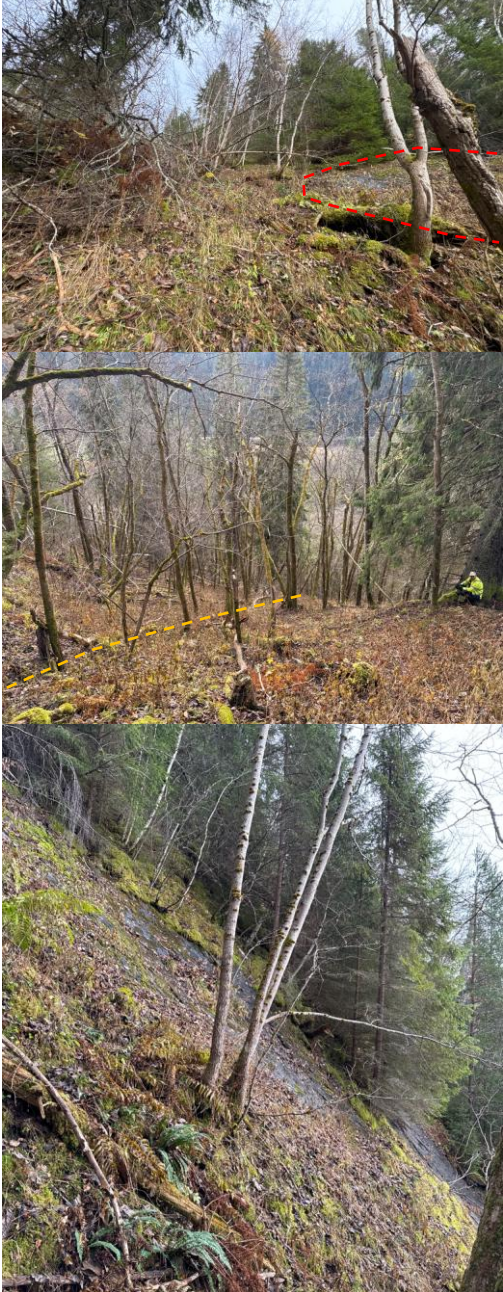
| 6.24 | 493.88 | <p>Relativt bred/åpen forsenkning (oransje stiplet linje), med åpen blandingsskog. Større bergblotning i sidekant (markert med rødt stiplet polygon), som indikerer relativt tynt løsmassedekke i området.</p> | |

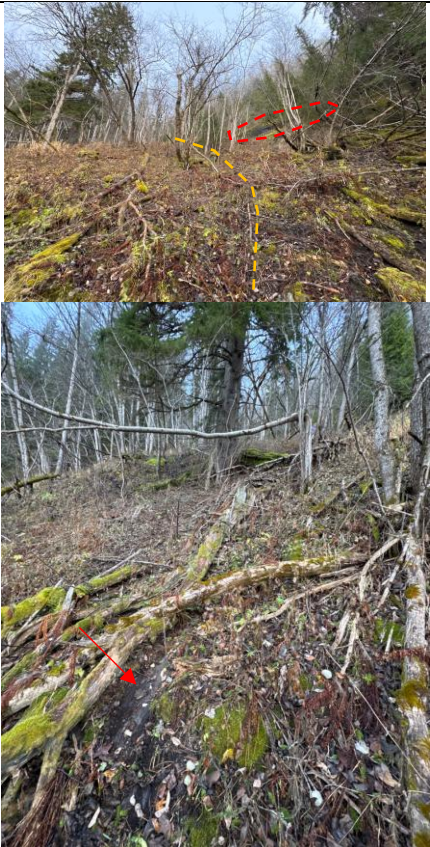
| 6.25 | 493.88 | <p>Samme forsenkning (oransje stiplet linje) som infopunkt 6.24, bare lenger opp. Bergblotning i sidekant (rødt stiplet polygon) indikerer tynt løsmassedekke. Det samme gjør antydninger til bergblotning (vist med rød pil) i bunnen av forsenkning.</p> | |

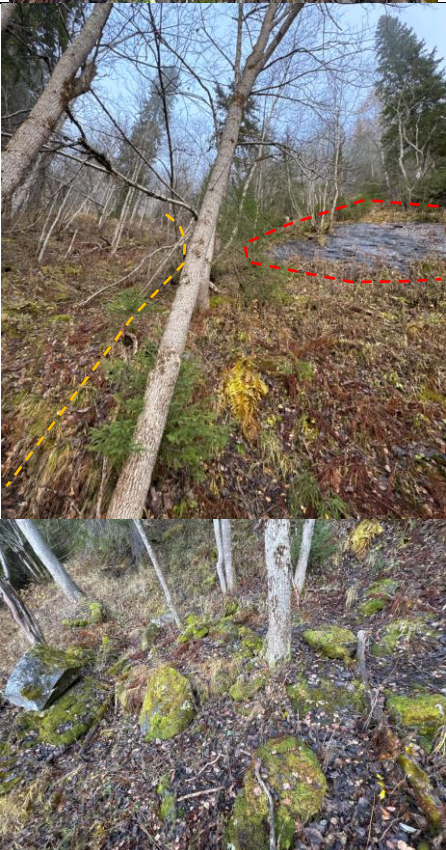
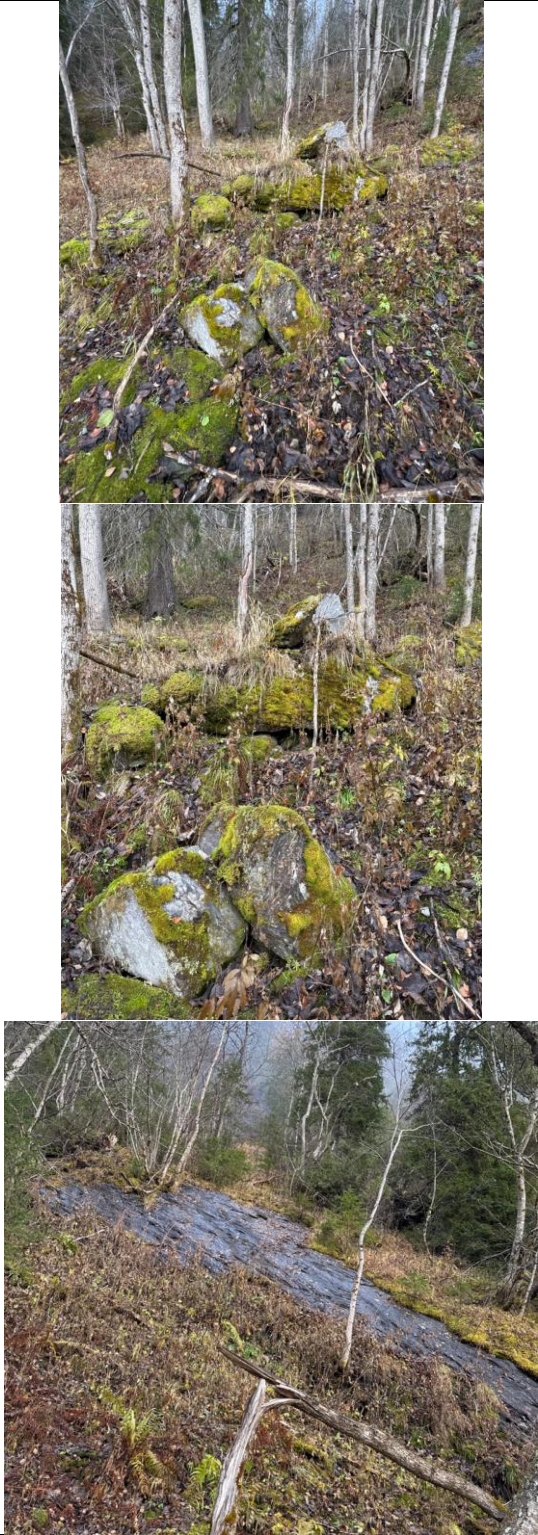
| 6.26 | 493.88 | <p>Samme forsenkning som infopunkt 6.24 og 6.25, bare lenger opp. Flere blotninger i sidekant av forsenkning indikerer tynt løsmassedekke. Flere partier med mindre blokker (inntil 0,5 m<sup>3</sup>, alle ligger relativt stabilt til (lav løsnings sannsynlighet for steinsprang, &lt; 1/100).</p> | |

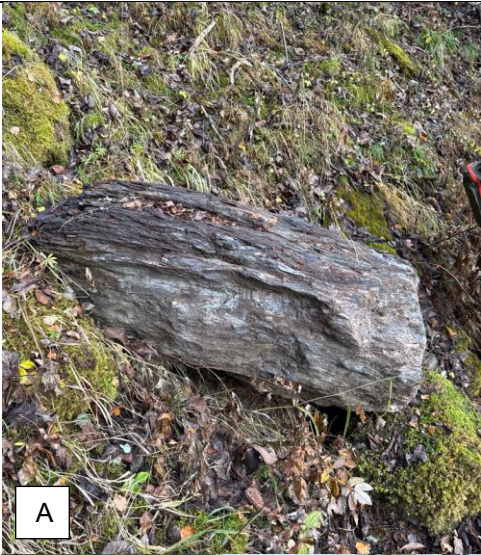
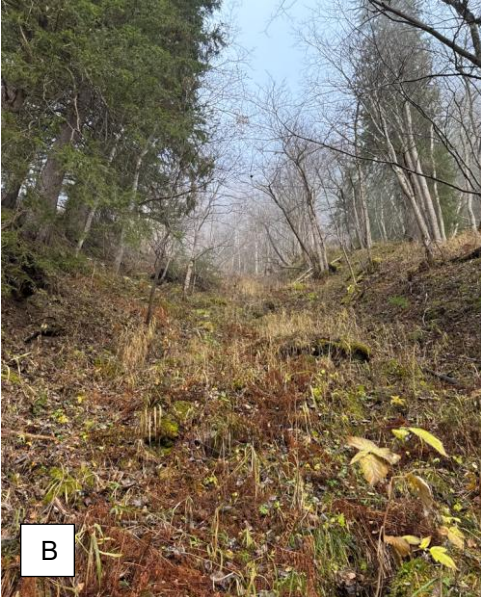
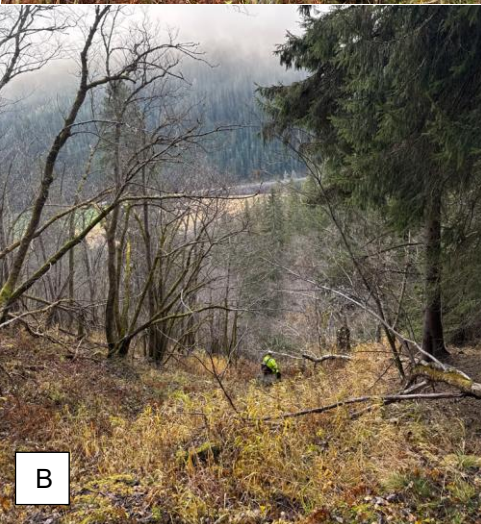
| 6.27 | 493.89 | <p>A) Blokk på ca. 0,5 m<sup>3</sup> av antatt nyere alder, som trolig stammer fra steinsprang. Avlang og kantete blokkform. Ligger stabilt til, lav løsnings sannsynlighet for steinsprang (&lt; 1/100).</p> <p>B) Tydelig men relativt bred forsenkning. Stedvis noe ansamling av mindre blokker. Lite trær i selve forsenkning, men blandingsskog på sidekantene.</p> | <p>A</p> <p>B</p> <p>B</p> |

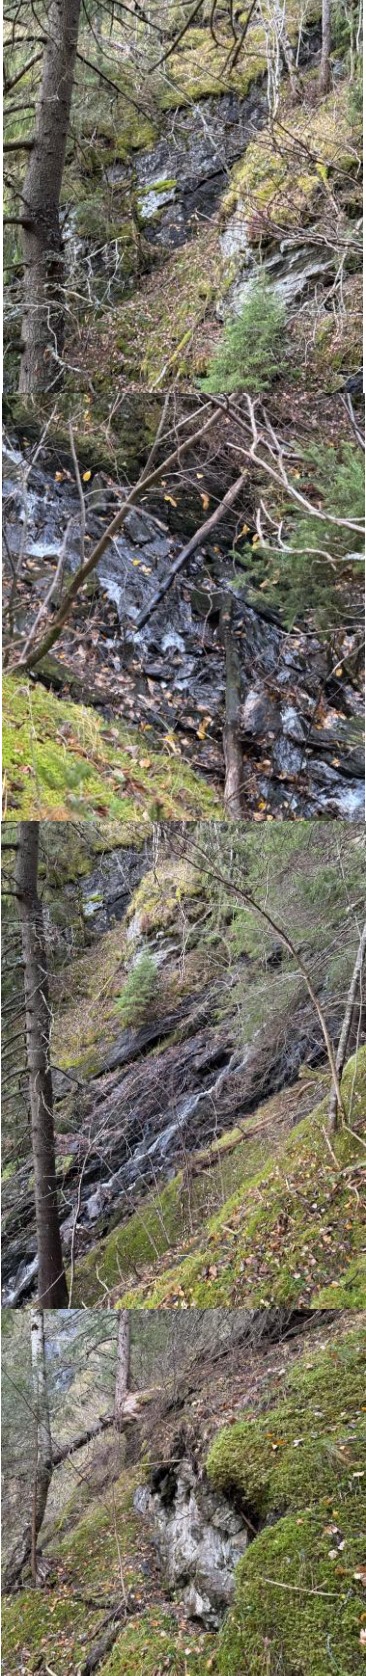
| 6.28 | 493.88 | <p>Definert og dyp forsenking (med tydelig V-form) med bekkeløp i bunnen og bratte sidekanter med bergskrenter. Det er avsatt en del blokker av ulik størrelse i bekkeløpet, og stedvis renner bekkeløpet på bart berg. Relativt stor vannføring. Lite synlige objekter som er ustabile i bergskrentene, men mye berg er skjult bak mose og vegetasjon. Mange bergblotninger og bekkeløp som renner på berg indikerer stedvis relativt tynt løsmassedekke.</p> | |

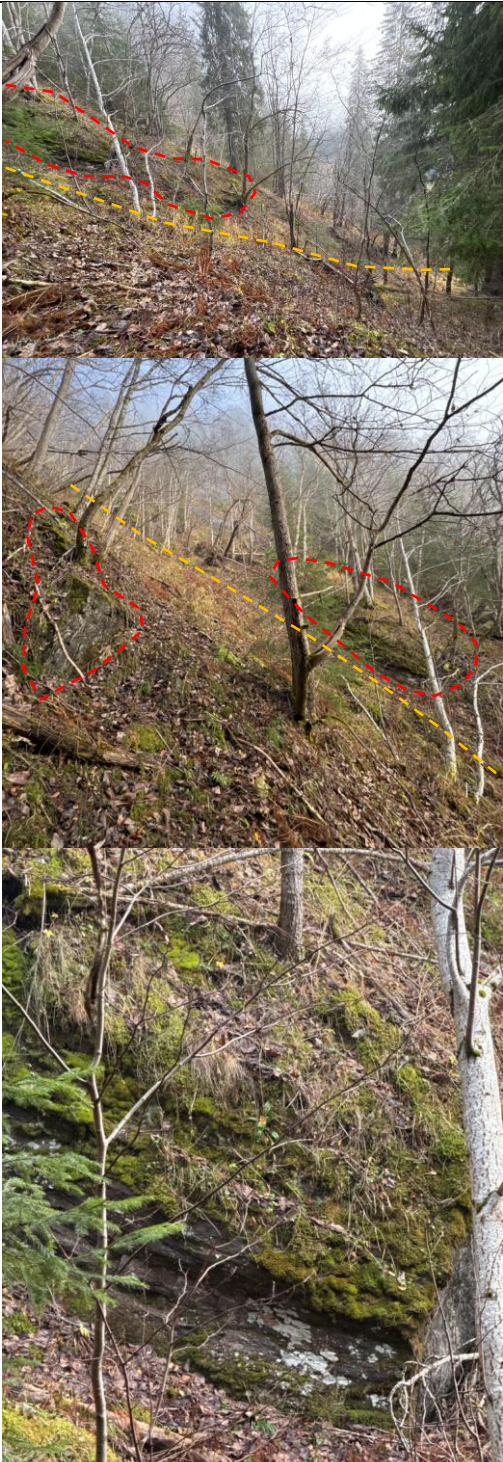
| 6.29 | 493.9 | <p>Forsenkning (vist med oransje stiplet linje) med flere bergblotninger på sidekantene (rødt stiplet polygon), som indikerer et relativt tynt løsmassedecke.</p> | <p>The image block contains three photographs of a forested hillside. The top photo shows a wide view of the slope with a dashed orange line following a depression and a red dashed polygon outlining a rocky area. The middle photo is a closer view of the same area, showing the texture of the ground and the trees. The bottom photo is a close-up of the rocky outcrop, showing moss and small plants growing on it.</p> |

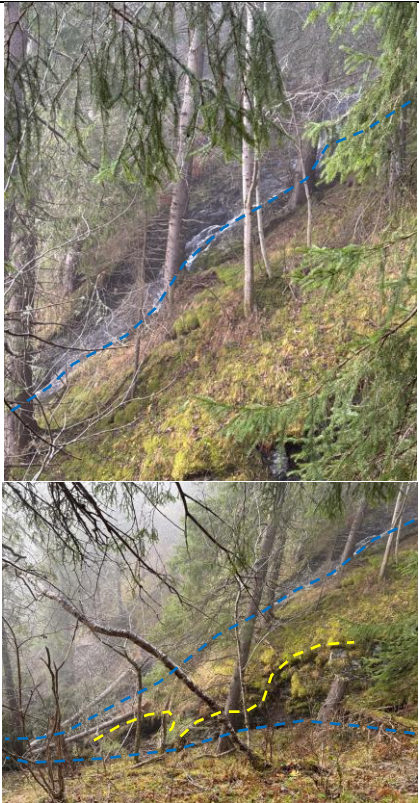
| 6.30 | 493.9 | <p>To bekkeløp som samles (vist med blå stiplede linjer), i bratt og V-formet terreng med mye bergblotninger i området. Bekkeløpet renner stort sett på berget under, som indikerer et stedvis tynt løsmassedekke i området. Flere spor etter erosjon/utrasning langs de bratte sidekantene (vist med gule stiplede linjer).</p> | |

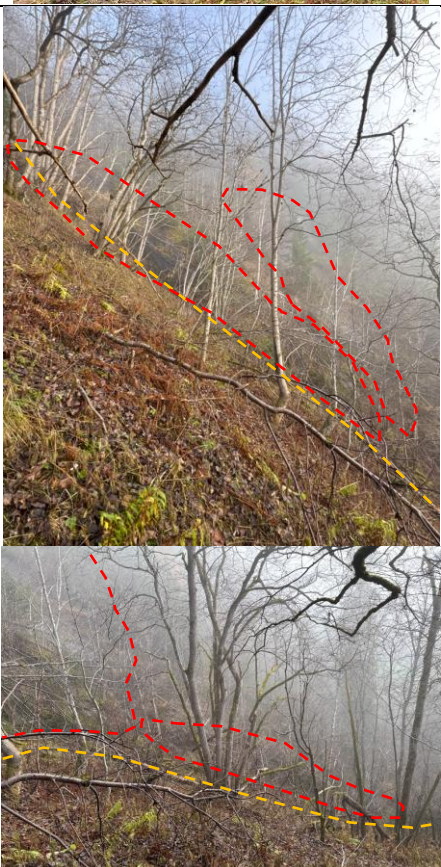
| 6.31 | 493.88 | <p>Forsenkninger i bratt terreng (vist med oransje stiplet linje), med bergblotninger (vist med røde stiplede polygon) som indikerer relativt tynt løsmassedekke i området. Mye løvskog i området.</p> | |

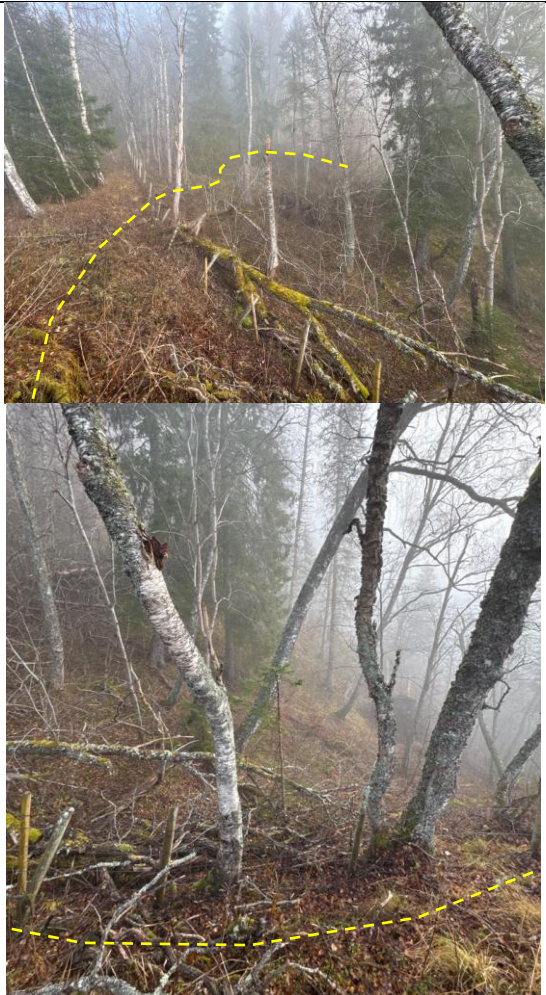
| 6.34 | 493.9 | Markant overgang mellom bratt og slakere terreng. Mulig en gammel skredkant (markert med gult stiplet linje), men denne er lite definert og vanskelig å vurdere i felt. Overgangen er tydeligere i skyggerelieff. | |

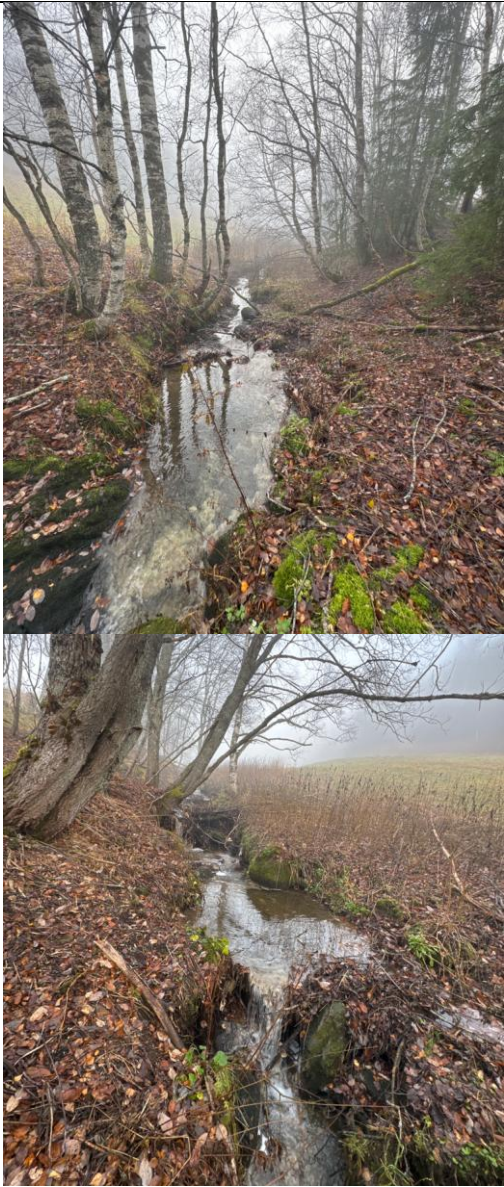
| 6.35 | 493.92 | Bekkeløp i overgangen mellom flatt terreng og dalside. Potensiale for noe vannopphopning ved store nedbørsmengder. | |

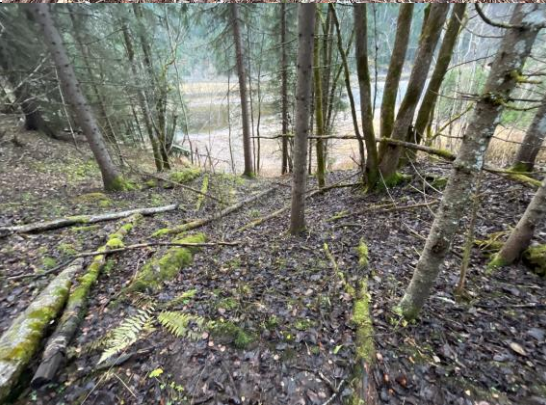
| 6.38 | 494.05 | Liten forsenkning, med åpen løvskog. Lite spor etter rennende vann. | |

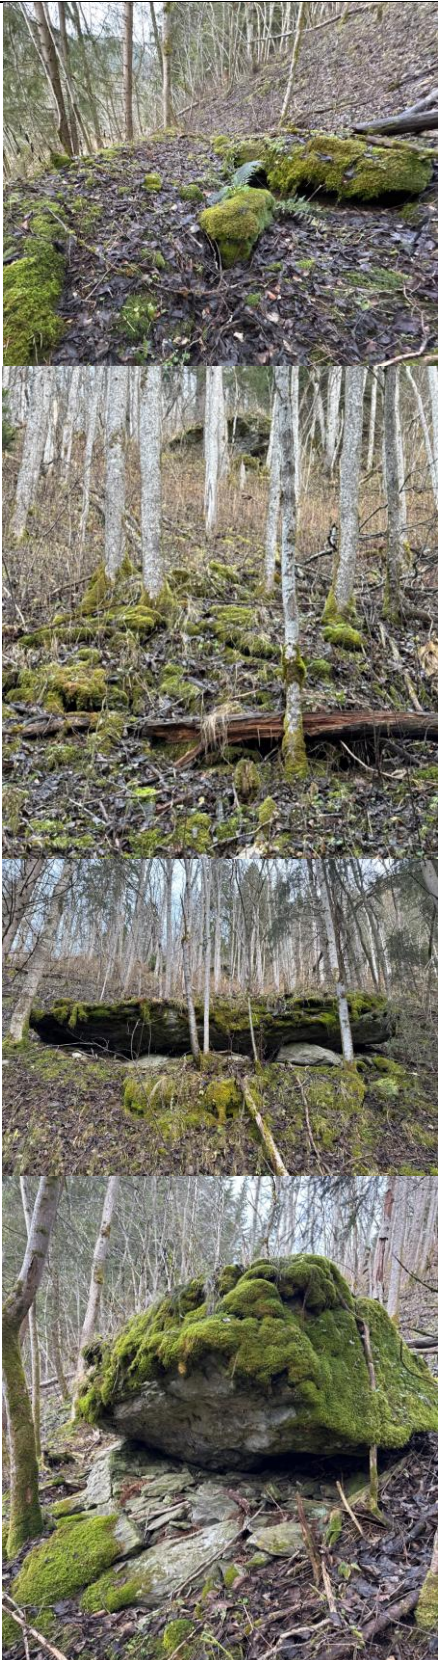
| 6.39 | 494.1 | <p>Flere mindre og større avløste blokker som ligger i terrenget, de største ca. 4-5 m<sup>3</sup> som trolig stammer fra steinsprang. Blokkene ligger stabilt til, med løsnestannsynlighet for steinsprang &lt; 1/100.</p> | |
